## Bauschadensbericht und Sanierungskonzept

### Stadthalle Mülheim an der Ruhr

*Arkadengang  
(inkl. Freitreppe)*

Datum: 03.06.2024  
Erstellt: Krischan Zora

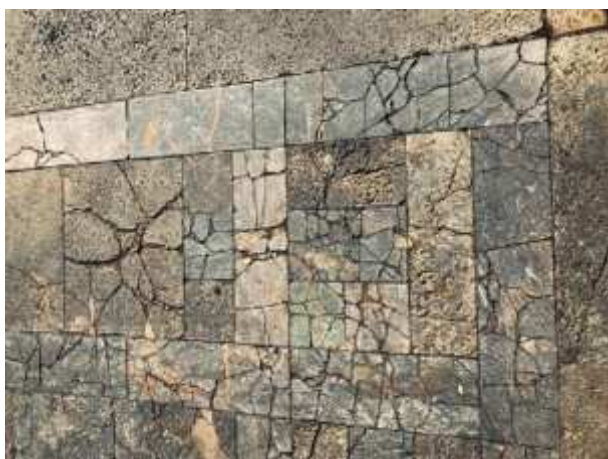
Der Bodenbelag ist massiv geschädigt.

Zustand Bodenbelag

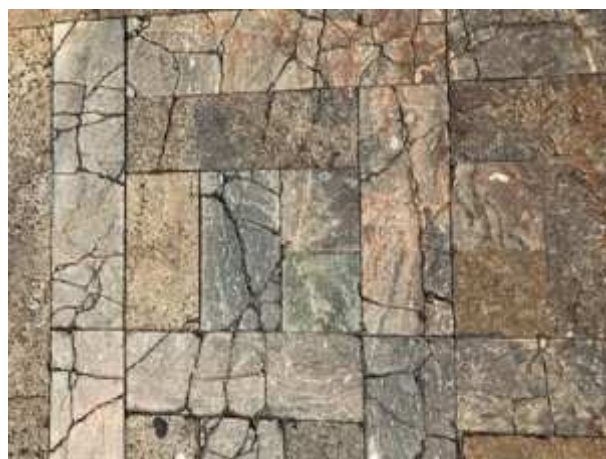
Zustand Bodenbelag

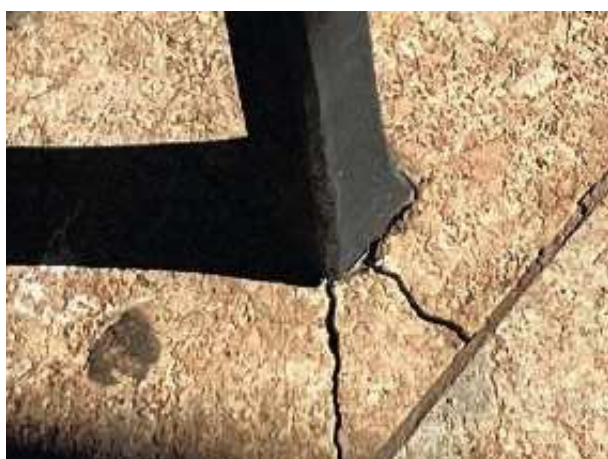
Rostsprengung an dem Brüstungsgeländer

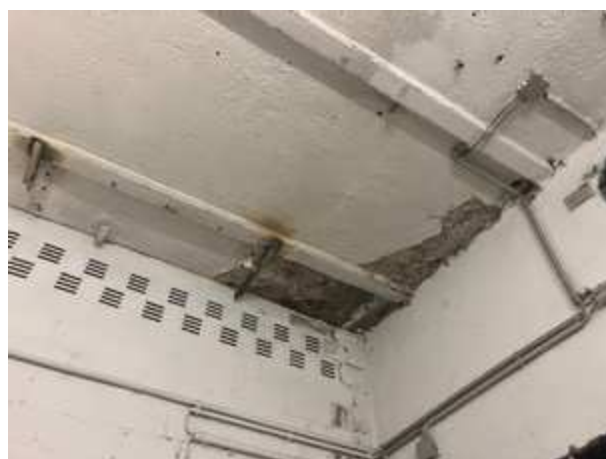
Massiver Feuchtigkeitseintrag im Untergeschoss

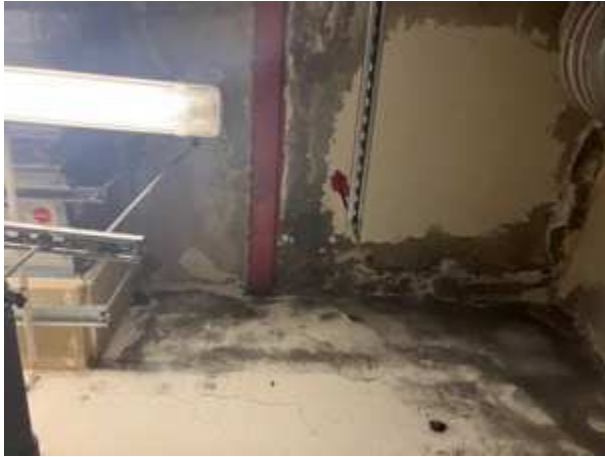
Massiver Feuchtigkeitseintrag im Untergeschoss

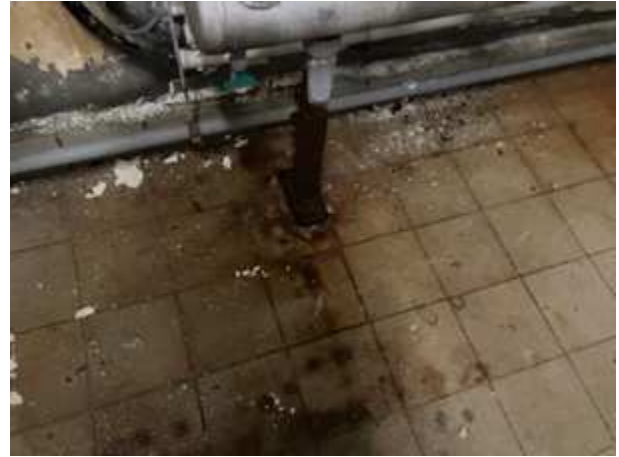
Massiver Feuchtigkeitseintrag im Untergeschoss

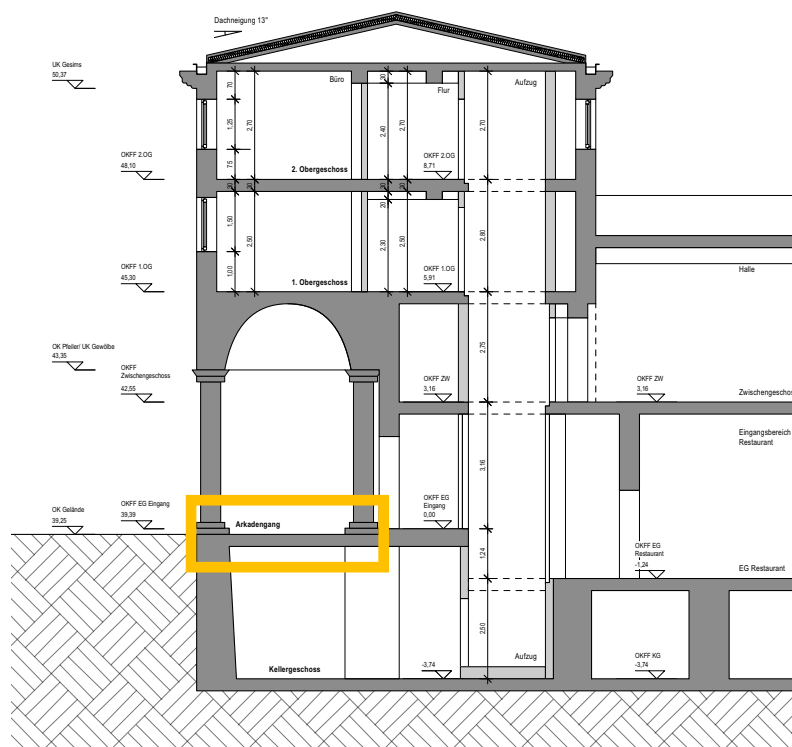
Aufgrund der vorgefundenen Schadensbilder wird die Stahlträgerdecke mit ausbetonierten Feldern aktuell vom Statiker als abhängig bewertet.

Abgängige Geschossdecke

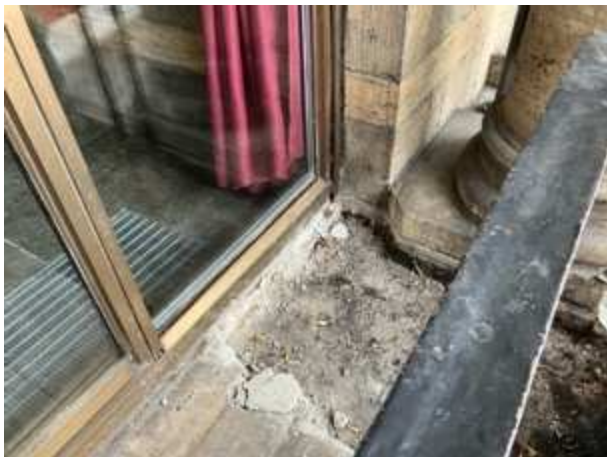
Bauteilöffnung: Defekte Schwelle der Stahl-Glas-Fassade ohne  
Abdichtung

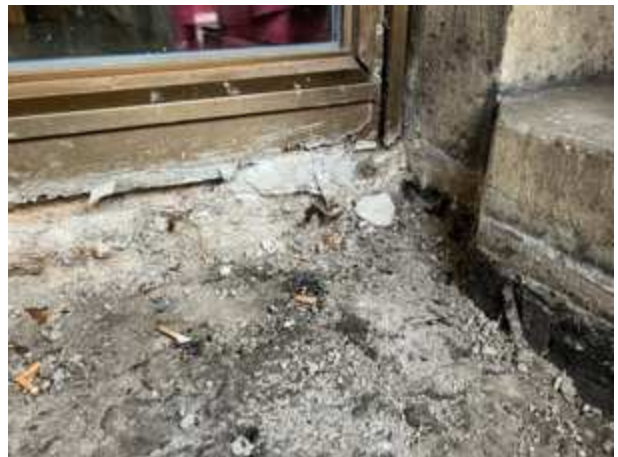
Bauteilöffnung: Defekte Schwelle der Stahl-Glas-Fassade ohne  
Abdichtung

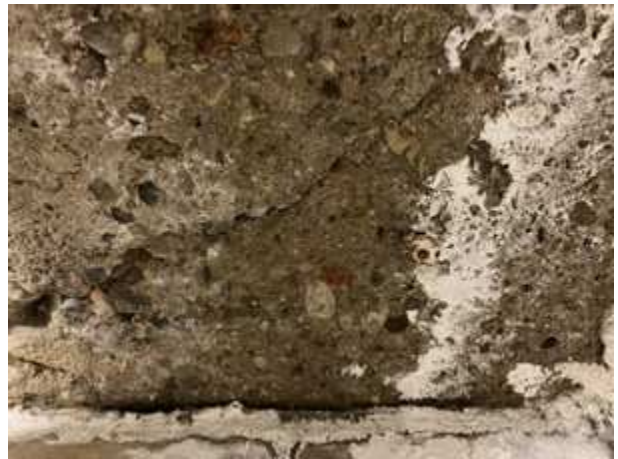
Deckenuntersicht: Detailaufnahme grobkörniger Beton mit starkem Rissbild.

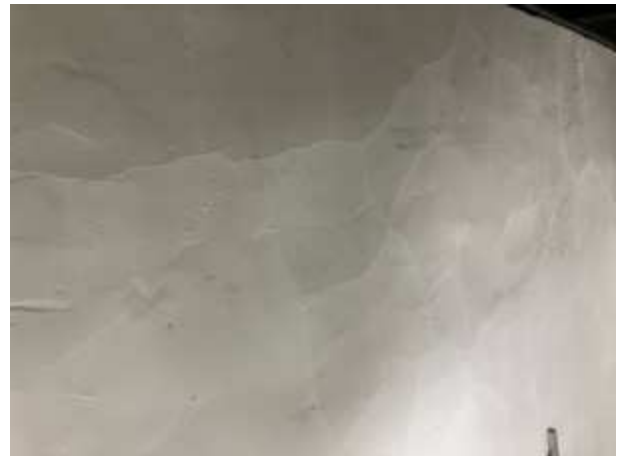
Stark gerissener Innenputz an der Außenwandinnenseite

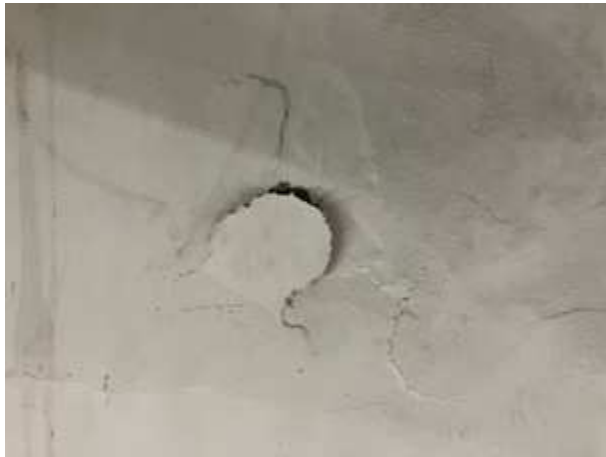
Putzabplatzung

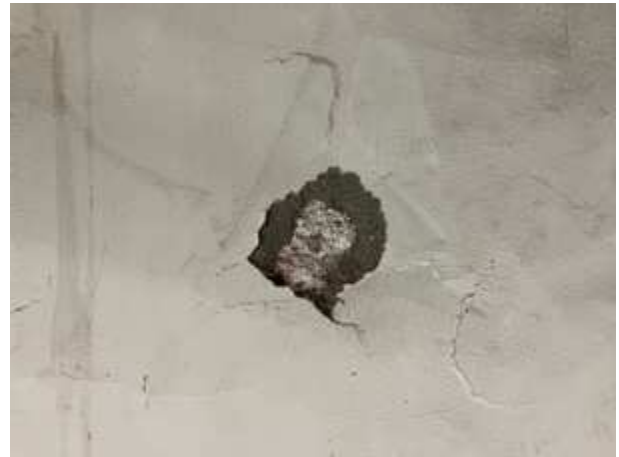
Putzabplatzung; starke Durchsalzung des Mauerwerks

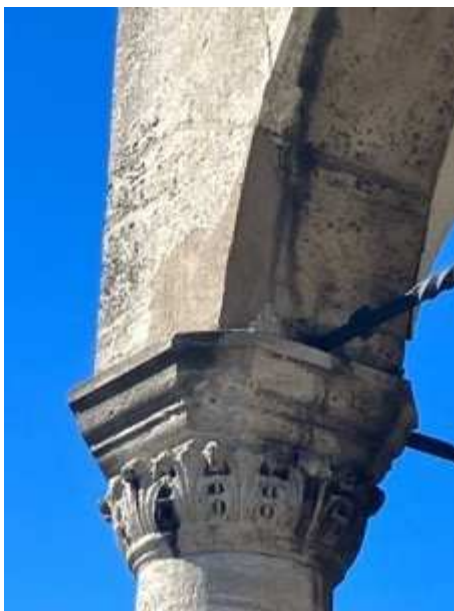
Antragung oberhalb des Kapitells

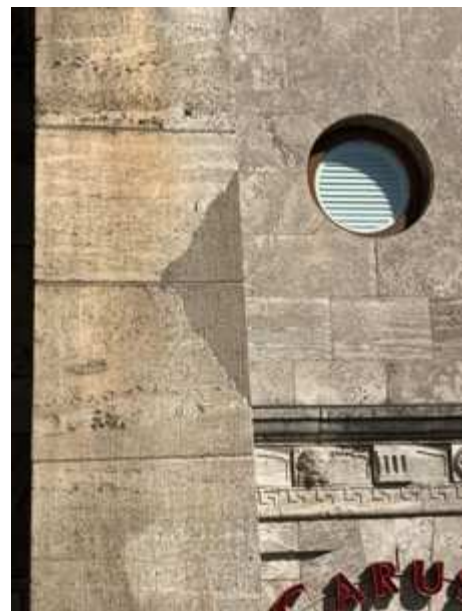
Antragung an der Pilasterecke

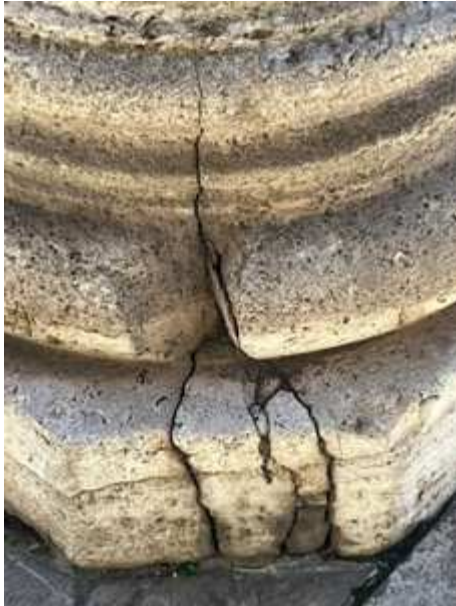
Gerissene Basis der Ecksäule

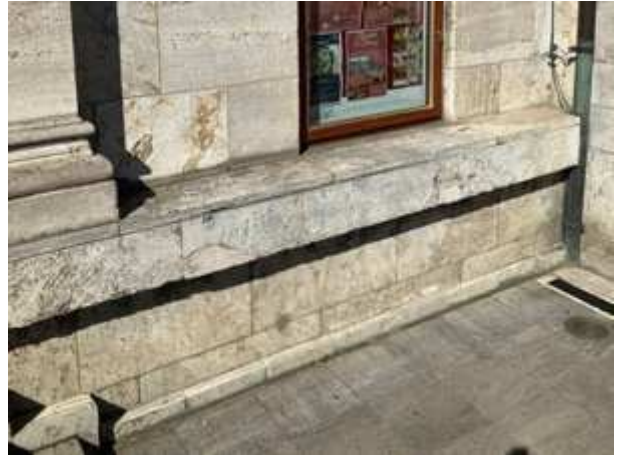
Loses Steingefüge

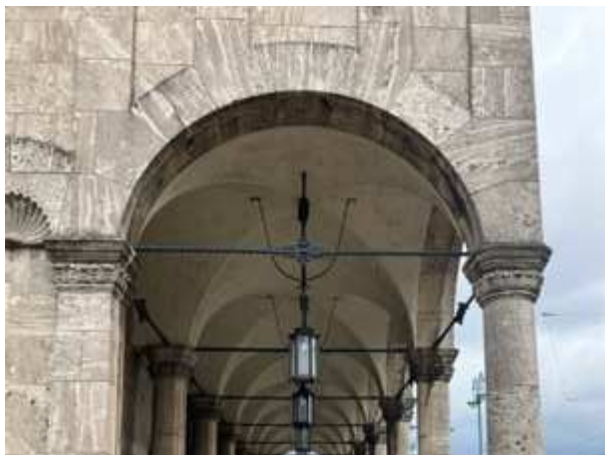
Riss im Bogenstein

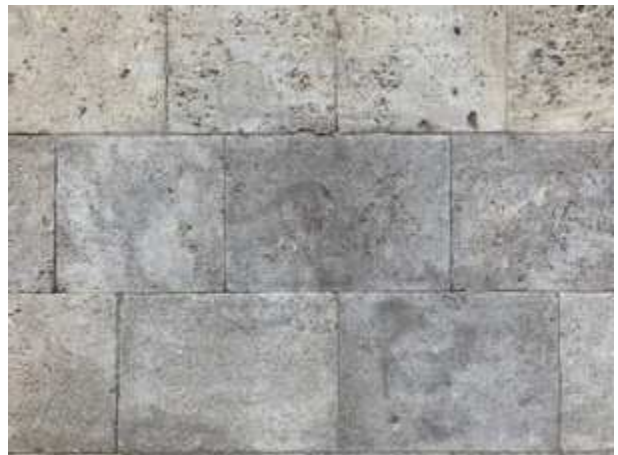
Teilweise defektes Fugennetz

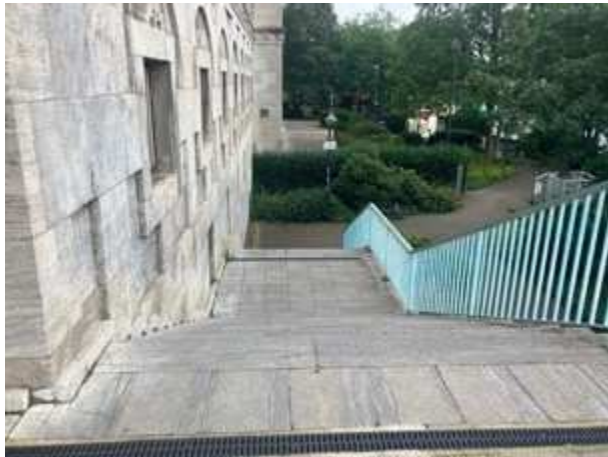
Gebrochene Platten sowie organischer Bewuchs

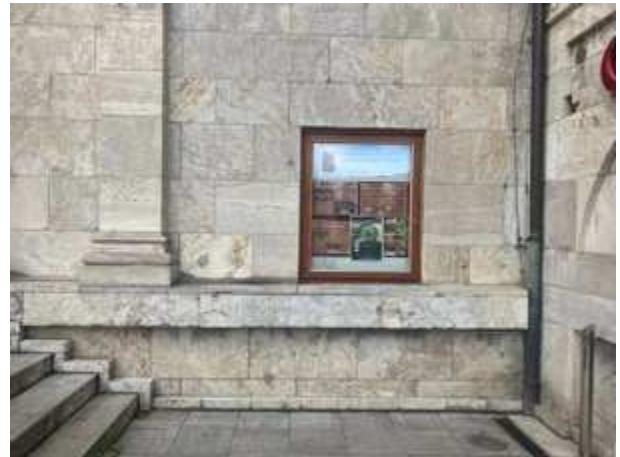
Gebrochene Platten sowie organischer Bewuchs

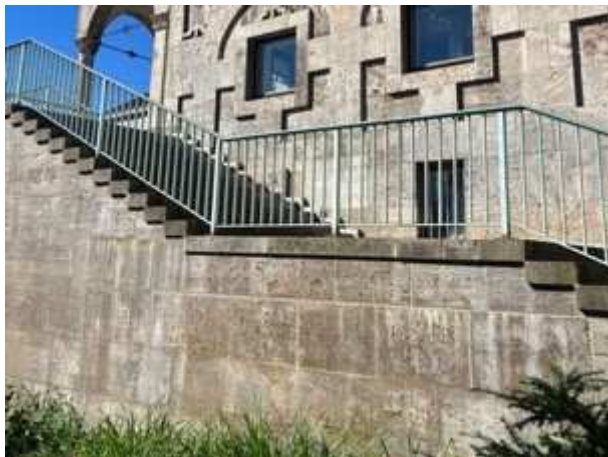
Starke Verfärbungen und Wasserläufer am Fugennetz

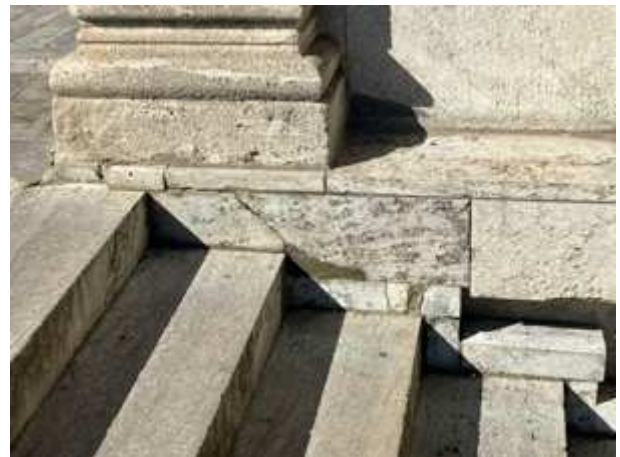
Sichtbare Schäden am Übergang Treppe zum Gebäude

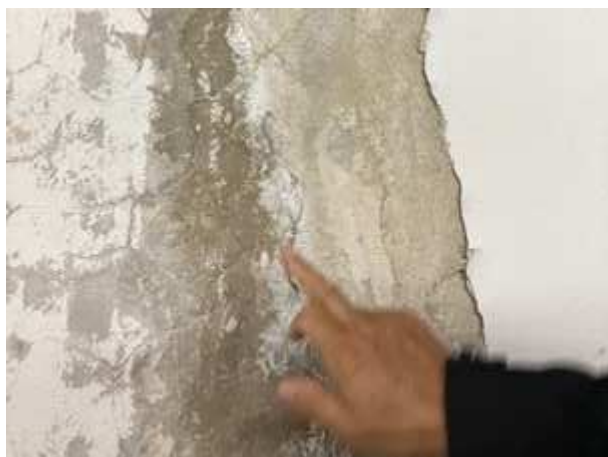
Außenwandinnenseite (Kellergeschoss) an der Freitreppenrückseite; die Druchfeuchtung und anschließende Salzausblühungen sind deutlich zu erkennen.

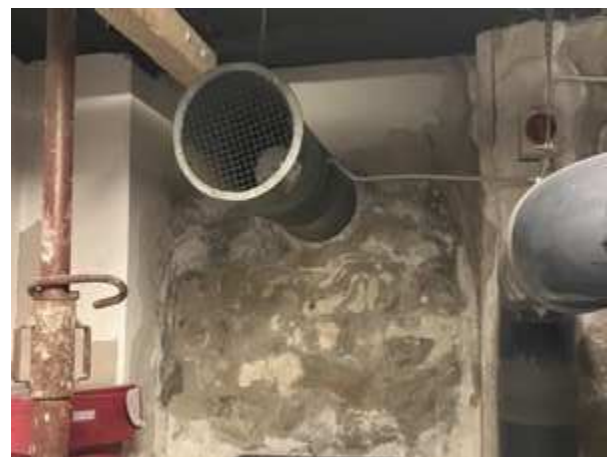
Außenwandinnenseite (Kellergeschoss) an der Freitreppenrückseite; der verzinkte Blechkragen der Rohrdurchführung ist durch die hohe Salzbelastung stark korrodiert.

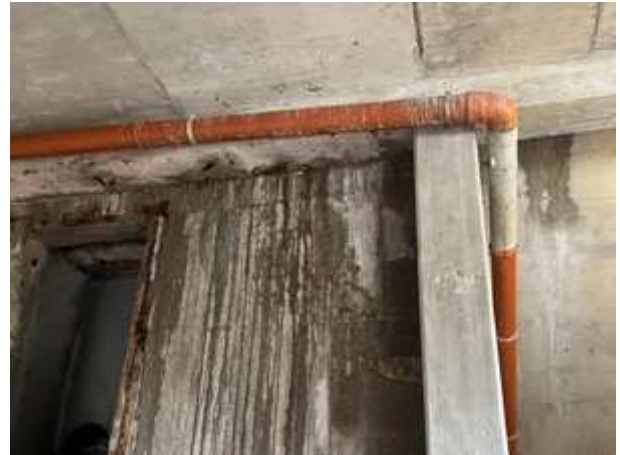
Sichtbar aktive Laufspuren von Niederschlag entlang der Bauteilfuge

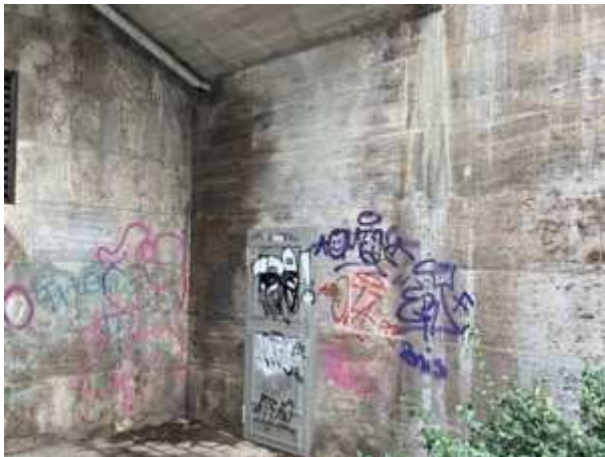
Starke Durchfeuchtung im Bereich des Bauteilanschlusses

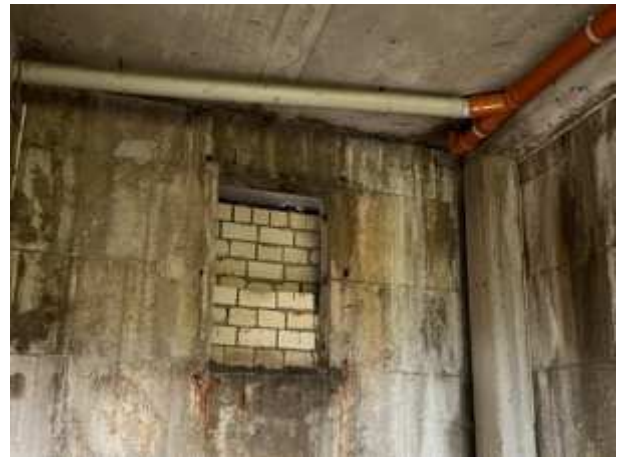
Sichtbar aktive Laufspuren von Niederschlag entlang der Bauteilfuge

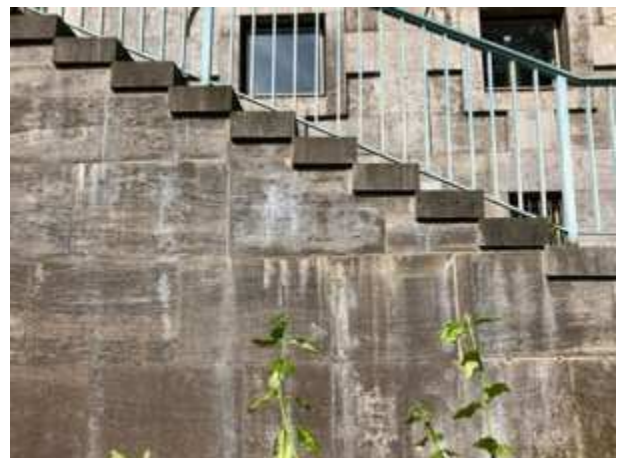
Außenfassade der Freitreppe: Ausblühungen und Steinverfärbungen deuten auf dauerhafte Bauteilfeuchte hin.

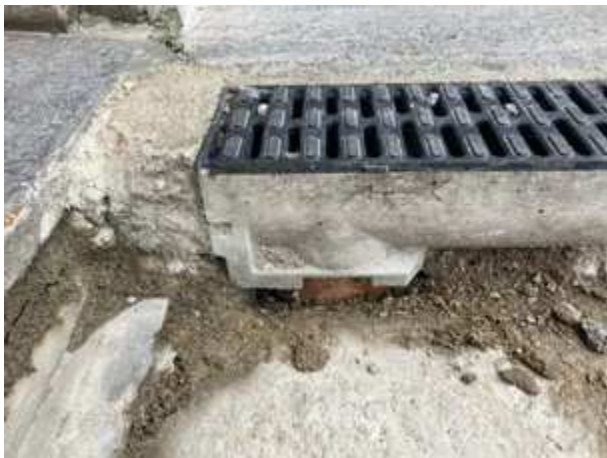
Bodenrinne ohne funktionierende Abdichtungseben

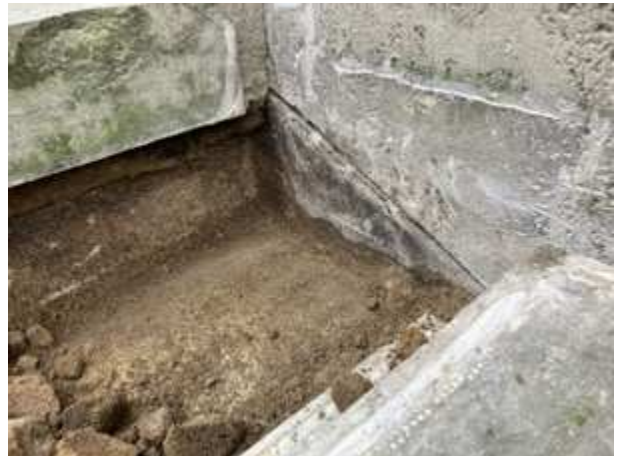
Abdichtungsebene aus Flüssigkunststoff, keine funktionierende Anbindung an die Außenfassade
