Bauschadensbericht und Sanierungskonzept

Stadthalle Mülheim an der Ruhr

*Arkadengang
(inkl. Freitreppe)*

Datum: 03.06.2024

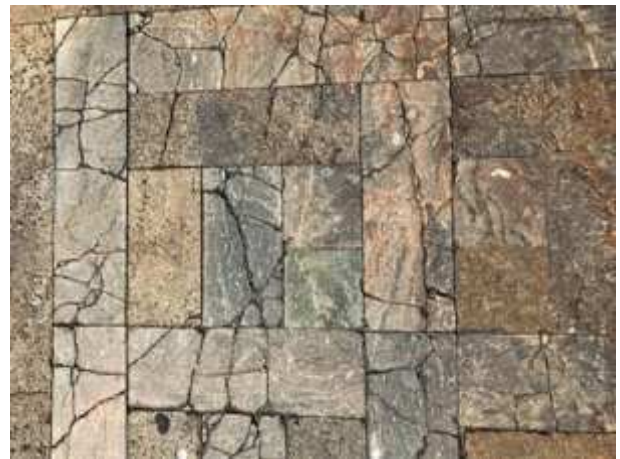
Der Bodenbelag ist massiv geschädigt.

Zustand Bodenbelag

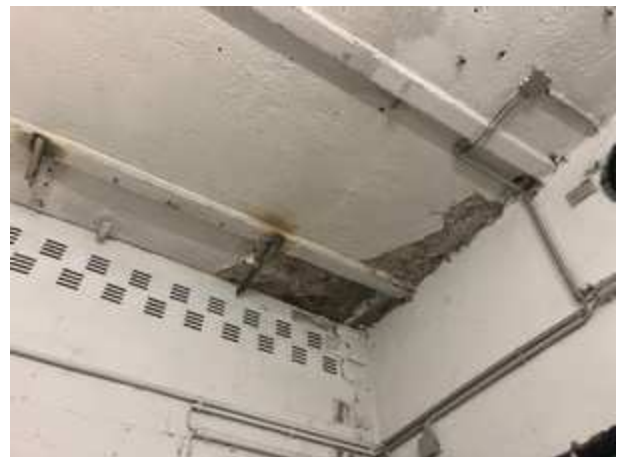
Massiver Feuchtigkeitseintrag im Untergeschoss

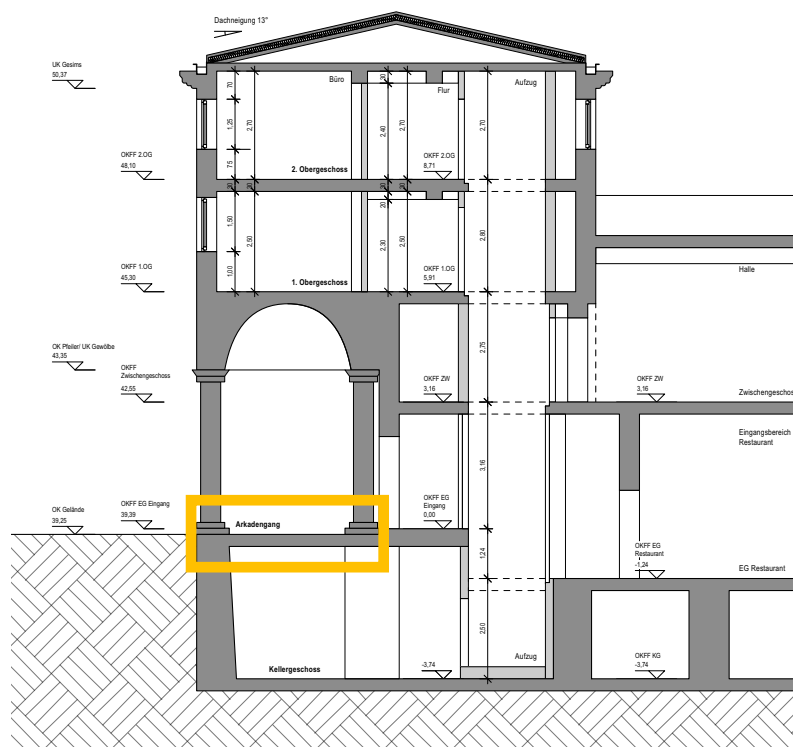
Aufgrund der vorgefundenen Schadensbilder wird die Stahlträgerdecke mit ausbetonierten Feldern aktuell vom Statiker als abhängig bewertet.

Abgängige Geschossdecke

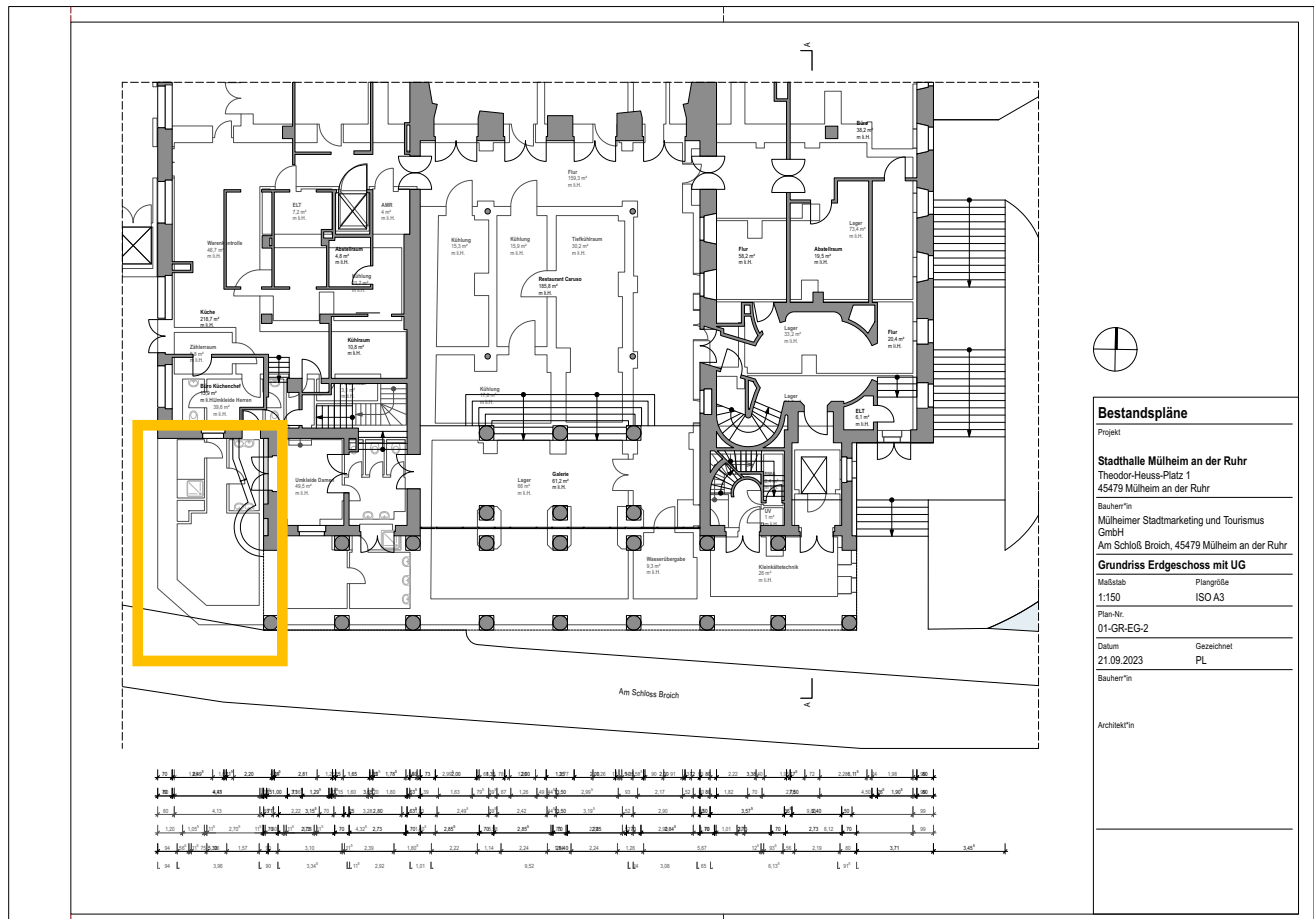
Im Bereich der westlichen Gebäudeecke erstreckt sich der Kellerraum unterhalb des gepflasterten Außenraumes weiter. Hier gibt es ebenfalls im Innenraum im Bereich der Decke massive Anzeichen für einen dauerhaften und substanzschädigenden Feuchtigkeitseintrag. Hinzu kommt, dass dieser Bereich regelmäßig für das Be- und Entladen kleinerer Lieferwagen genutzt wird.

Unterkellerte Außenraum

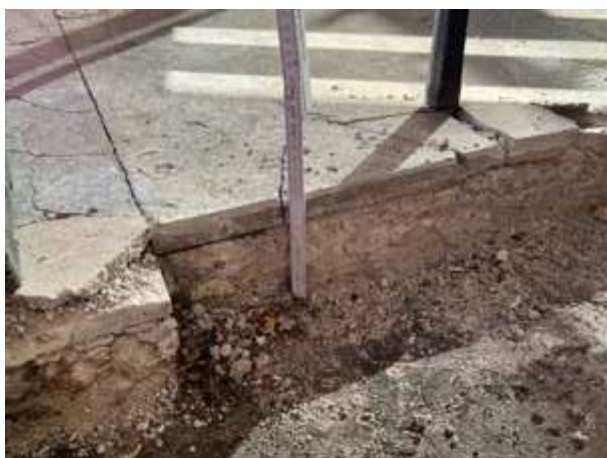
Bauteilöffnung: Aufbauhöhe Bodenbelag

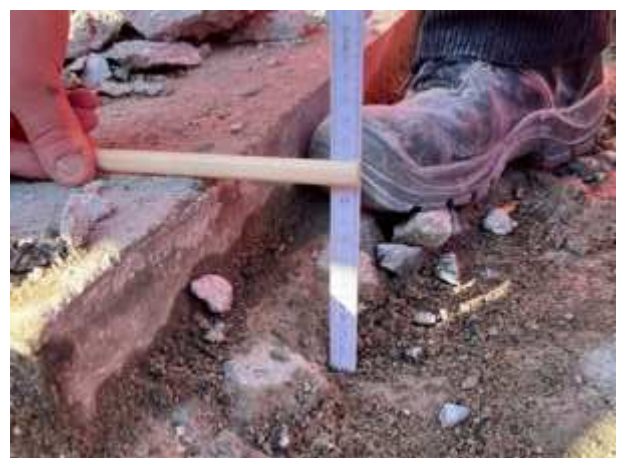
Bauteilöffnung: Aufbauhöhe Bodenbelag

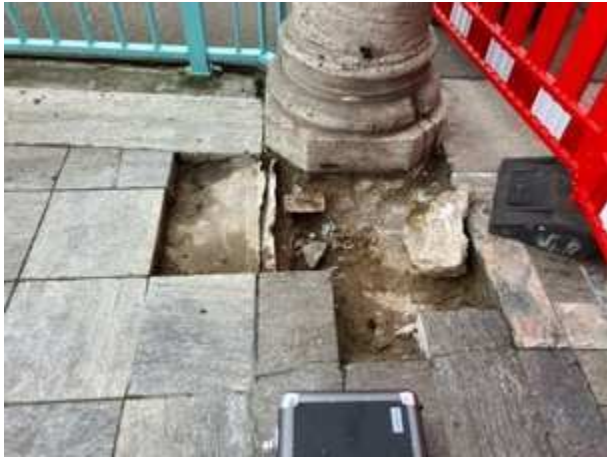
Bauteilöffnung: Übergang Arkadengang / Freitreppe

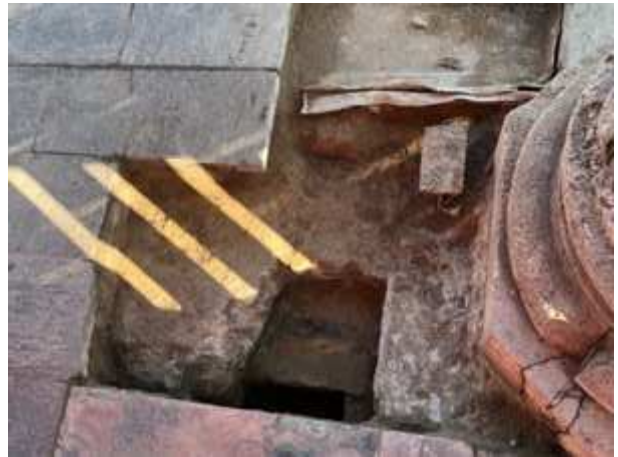
Bauteilöffnung: Übergang Arkadengang / Freitreppe

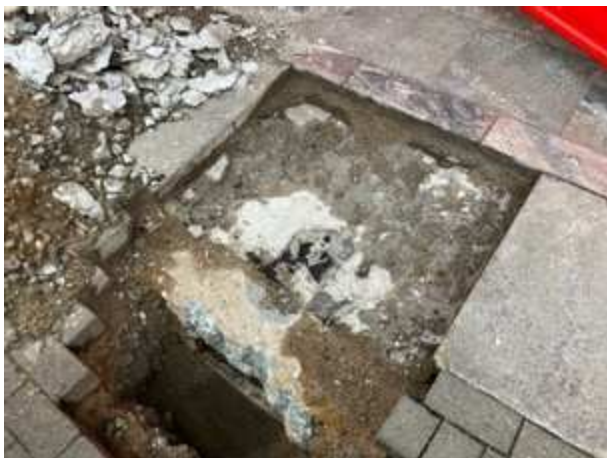
Bauteilöffnung: Übergang Arkadengang / Gehweg

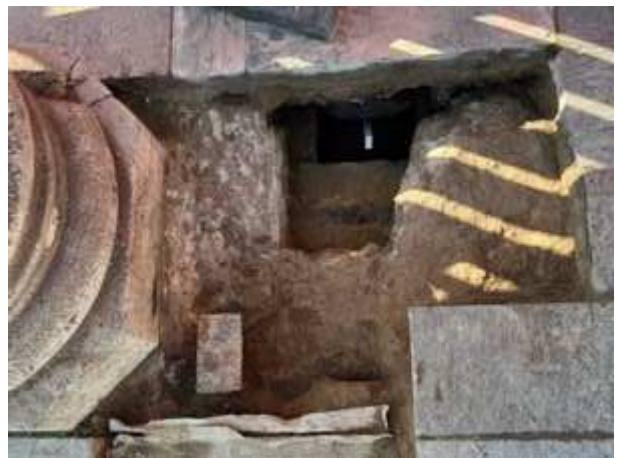
Bauteilöffnung: Übergang Arkadengang / Gehweg / Fußpunkt
der Säule

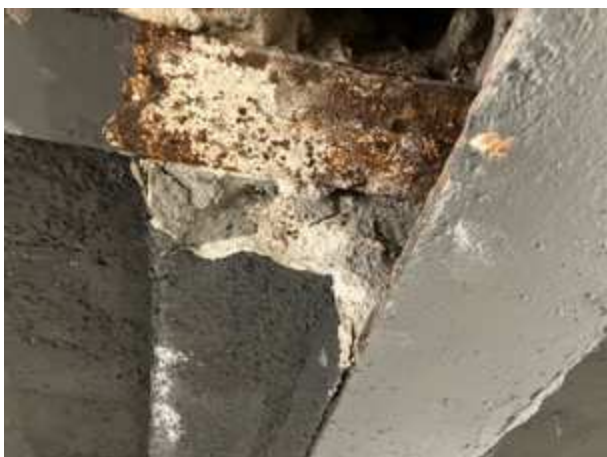
Bauteilöffnung: Freigelegter Stahlträger I180

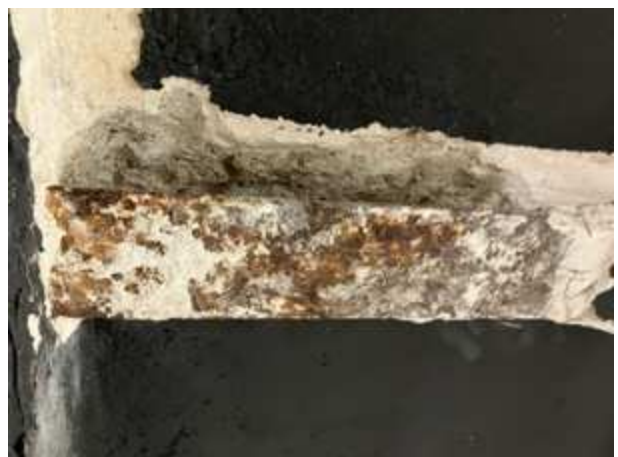
Bauteilöffnung: Freigelegter Stahlträger I180

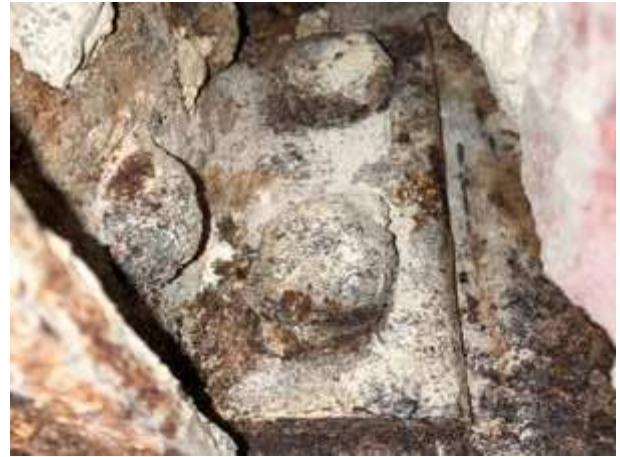
Bauteilöffnung: Verbindungsstück Neben- zu Hauptträger

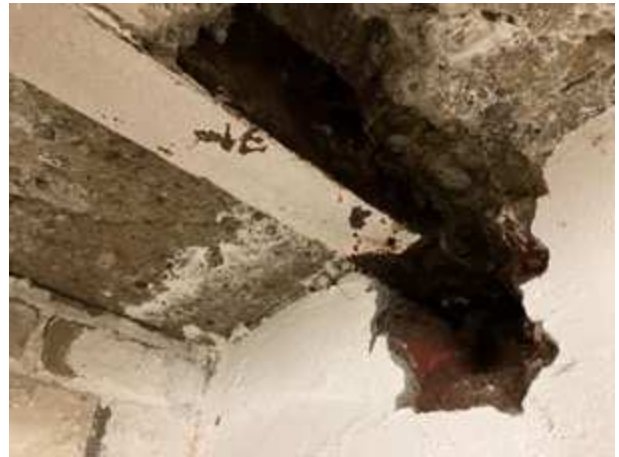
Bauteilöffnung: Freigelegter Stahlträger I180, Wandaufleger

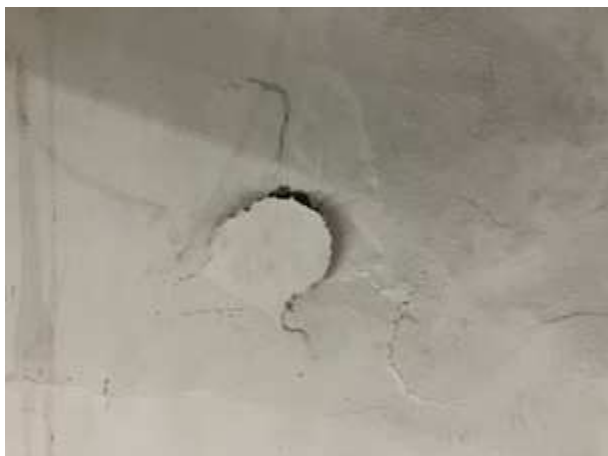
Putzabplatzung

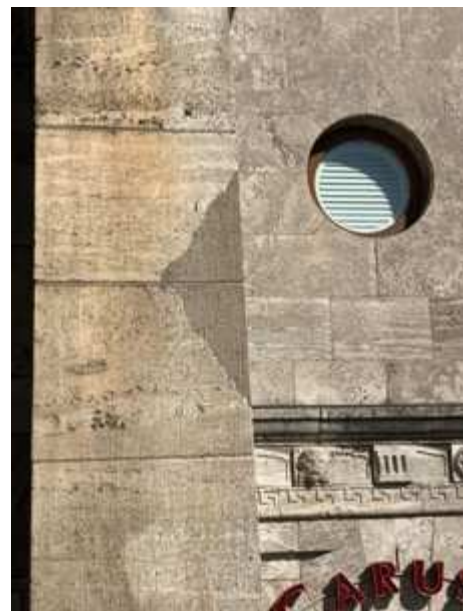
Es gibt viele Antragungen, die farblich nicht dem Bestand angepasst wurden. Bei einigen Antragungen zeigt sich, dass diese nicht fachgerecht eingebunden sind, sodass hier Wasser in die Konstruktion eindringen kann.

Antragung an der Pilasterecke

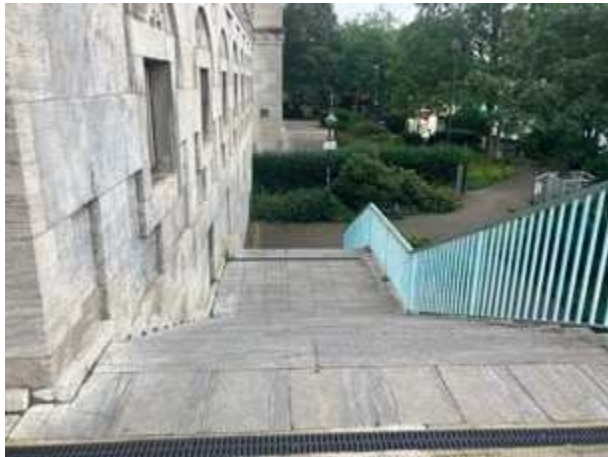
Gebrochene Platten sowie organischer Bewuchs

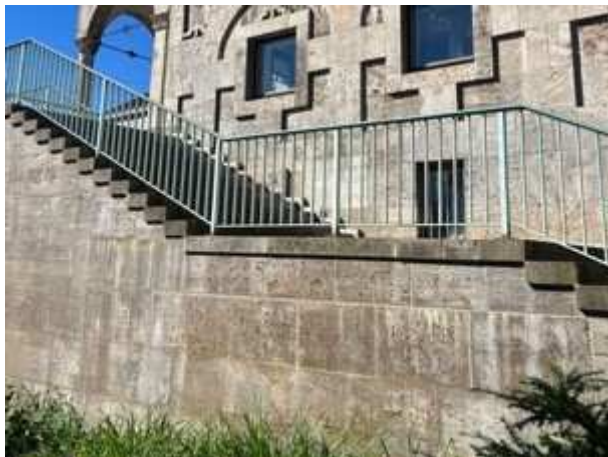
Starke Verfärbungen und Wasserläufer am Fugennetz

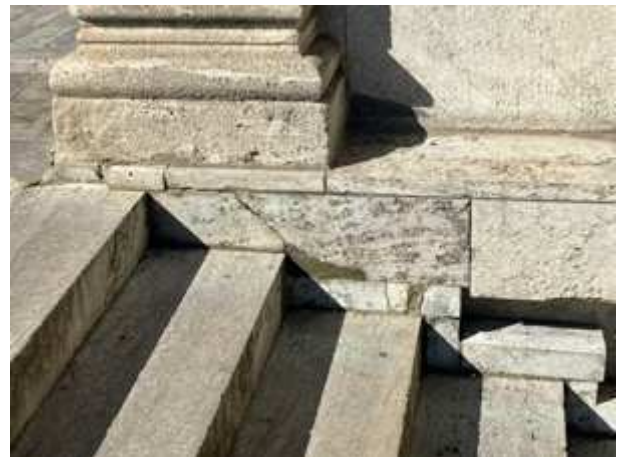
Sichtbare Schäden am Übergang Treppe zum Gebäude

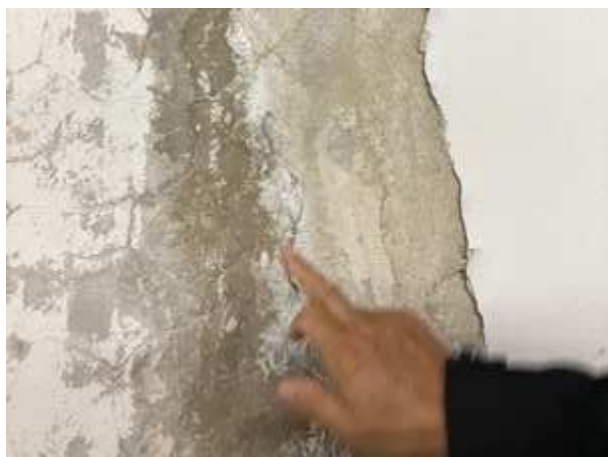
Außenwandinnenseite (Kellergeschoss) an der Freitreppenrückseite; die Druchfeuchtung und anschließende Salzausblühungen sind deutlich zu erkennen.

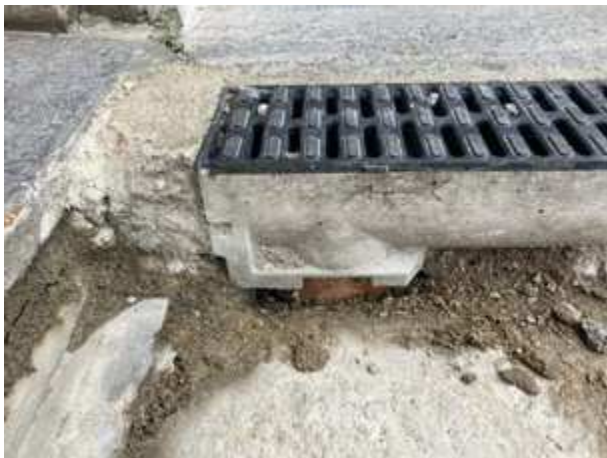
Bodenrinne ohne funktionierende Abdichtungseben

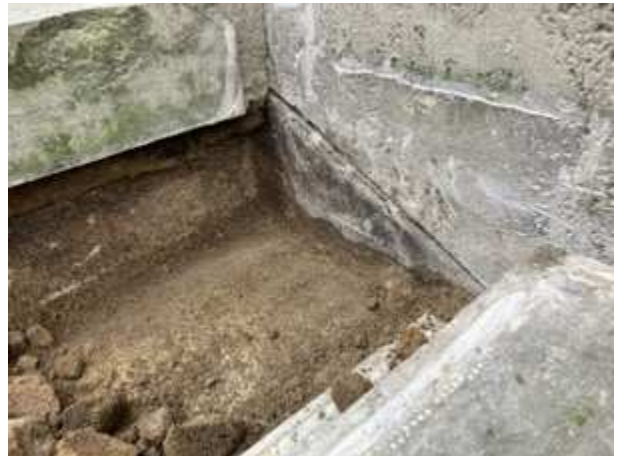
Abdichtungsebene aus Flüssigkunststoff, keine funktionierende Anbindung an die Außenfassade

- Das Primärtragwerk wurde oberseitig mit einer Flüssigkunststoffeindichtung abgedichtet.
- Die Abdichtung wurde an der Gebäudeaußenwand ohne zusätzliche Lagesicherung als Dreieck hochgeführt.
