Zustandsbericht

nach DIN 1076

Bauwerksname **Konrad - Adenauer - Brücke**
Teilbauwerksname **Konrad - Adenauer - Brücke, Richtung Broich**
Kreis **Mülheim an der Ruhr**
Ort **Gemarkung Broich**
Bauwerksrichtung **West - Ost (Duisburg - Essen)**
Bauwerksart **Plattenbalkenbrücke, Trägerrostbrücke**
Tragfähigkeit **60 nach DIN 1072**
Baujahr Überbau **1969** Baujahr Unterbau **1969** Traglastindex **V**

Zustandsnote: 2,3

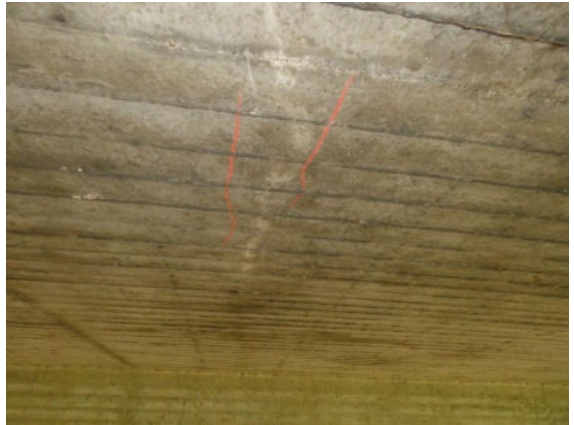
P1000524

[103] S=0, V=0, D=1 BSP-ID 006-01-01

Überbau, Beton, Vereinzelt, Gerissen, HP 2013: Die Kragarme weisen örtlich Schrägrisse bis 0,15 mm Breite auf. Ortsangabe siehe Anlagen.
HP 2021: unverändert

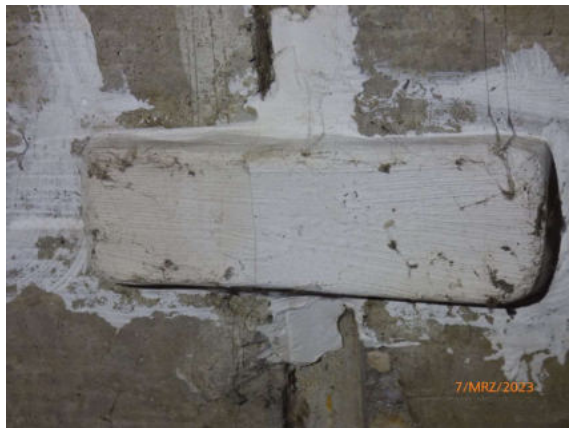
P1330720

[104] S=1, V=0, D=2 BSP-ID 006-99-99

Überbau, Beton, Vereinzelt, Gerissen, HP 2013: Die Koppelfugen sind örtlich gerissen. Zwischen Achse L0 und L1 weist die Koppelfuge einen Spalt bis zu 1 mm Breite auf. Die Gipsmarke in diesem Bereich ist nicht gerissen. Ortsangabe siehe Anlagen 32.
HP 2021: Gipsmarke leicht gerissen

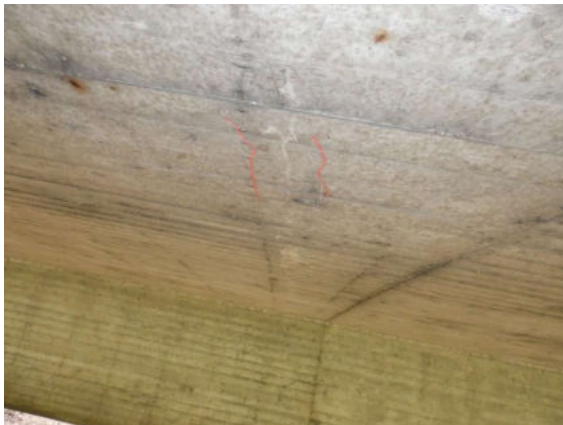
P1000513

[106] S=0, V=0, D=1 BSP-ID 006-99-99

Überbau, Beton, Vereinzelt, Gerissen, HP 2013: Die Fahrbahnplatte zwischen HT 3 und HT 4 weist zwischen Achse L6 und L7 (Anlage Seite 38) einen Querriss mit $w \leq 0,1$ mm und zwischen Achse L8 und L9 (Anlage Seite 40 bis 43) zwei Schrägrisse und einen bereits verpressten aber wieder geöffneten Querriss mit $w \leq 0,1$ mm auf. Ortsangabe siehe Anlagen.
HP 2021: unverändert

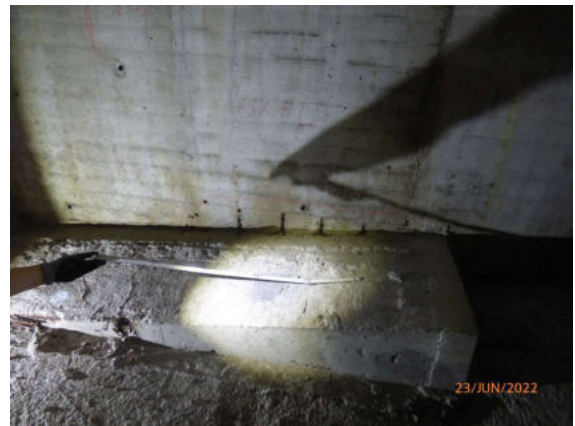
P1290649

[92] S=0, V=0, D=1 BSP-ID 002-13

Balken, Hohlquerschnitt, Beton, Zahlreich, Freiliegend, HP 2013: Im Übergang von der Bodenplatte zum Steg ist ca. alle 1,5 m ein freiliegendes Bewehrungsseisen vorhanden. Dieses weist Korrosion mit einem Rostgrad Ri 3-5 auf. Ortsangabe siehe Anlagen.
HP 2021: unverändert, Maßnahme {9}

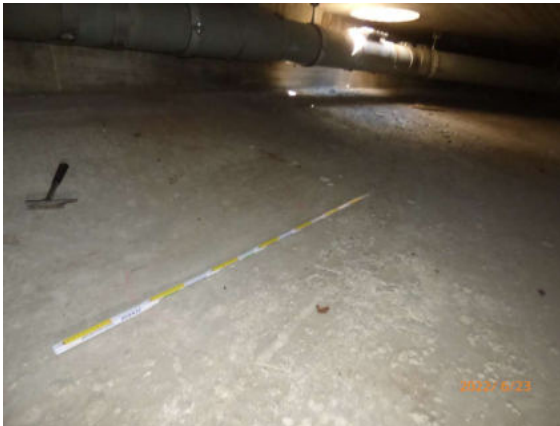
P1370443

[123] S=0, V=0, D=2 BSP-ID 001-05

Balken, Hohlquerschnitt, Beton, Bereichsweise, Feuchte Stelle, unterhalb der Revisionsöffnung. HP 2021: zum Prüfzeitpunkt trocken. Schachtdeckel (Revisionsöffnung) wurde erneuert.
, Maßnahme {17}

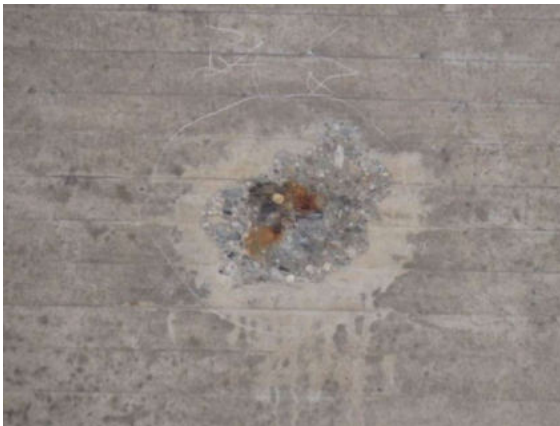
2017E_180117-3867

[108] S=0, V=0, D=1 BSP-ID 002-09

Kragarm, Beton, Vereinzelt, Schadhaf, Siehe letzte Hauptprüfung, HP 2013: Zwischen Achse L10a und L11 weist der Kragarm auf der Nordseite mehrere Fremdkörper Einschlüsse (Holz) auf. Die Einschlüsse weisen Feuchtigkeit örtlich mit tropfendem Wasser sowie Aussinterungen mit Stalaktitenbildung sowie hinten links 1 Betonabplatzung auf. Ortsangaben siehe Anlagen.

HP 2021: unverändert, Maßnahme {9}

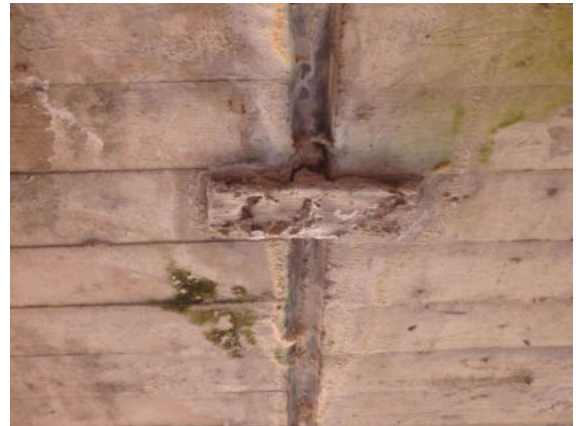
2017E_180222-4461

[109] S=0, V=0, D=2 BSP-ID 002-09

Kragarm, Beton, Eine Stelle, Schadhaf, HP 2013: Zwischen Achse L10 und L10a weist die Koppelfuge im Kragarm Feuchtigkeit mit Aussinterungen auf. Die Gipsmarke in diesem Bereich ist durch die Feuchtigkeit verwittert.

HP 2021: unverändert

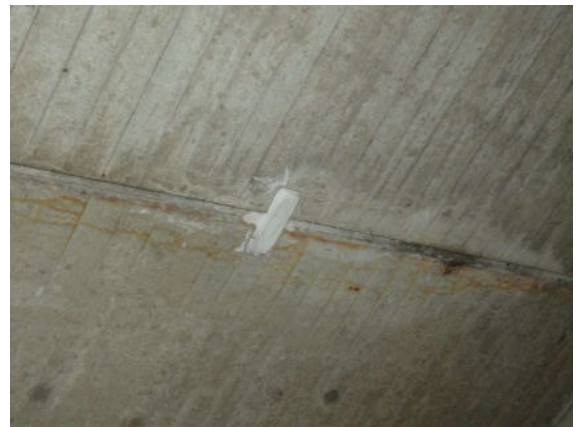
P1000341

[86] S=0, V=0, D=1 BSP-ID 002-09

Platte, Beton, Bereichsweise, Durchfeuchtet mit Ausblühungen / Aussinterungen, an der Plattenunterseite (Koppelfugenbereich) zwischen HT-3 und HT-4 im Verlauf der Achse L0 bis L11. Ortsanganbe vgl. auch Übersicht Schadensskizze. Zur Zeit der Prüfung HP 2013 waren diese Stellen trocken.

HP 2021: zum Prüfzeitpunkt trocken

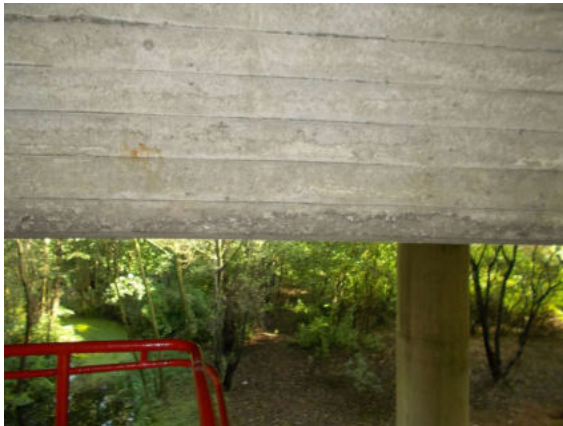
2013-09-12 003

[87] S=0, V=0, D=1 BSP-ID 002-01

Seitenfläche des Balkens, Betongefüge, Vereinzelt, Kiesnest / Grobkornstelle, an den unteren Seitenflächen HT-3 und HT-4 bis zu einer Größe von 600 x 100 cm örtlich bis 3 cm Tiefe im Bereich der Achse L0 bis L11. Ortsangabe vgl. auch Übersicht Schadensskizze.

HP 2021: unverändert

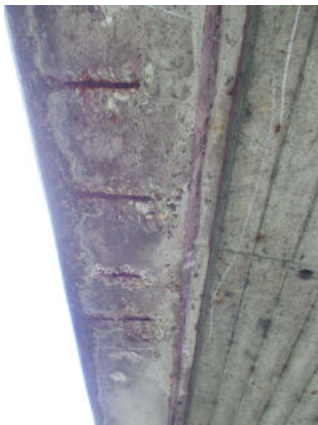
2013-09-13 016

[88] S=0, V=0, D=2 BSP-ID 002-02

Seitenfläche des Balkens, Beton, Punktuell, Abplatzung mit freiliegender Bewehrung, Größe (Länge x Breite) bis max. ca. 20 cm x 10 cm an den Außenflächen HT- 3 und HT- 4, im Verlauf der Achse L0 bis L11. Ortsangabe vgl. auch Übersicht Schadensskizze.

HP 2021: unverändert, Maßnahme {9}

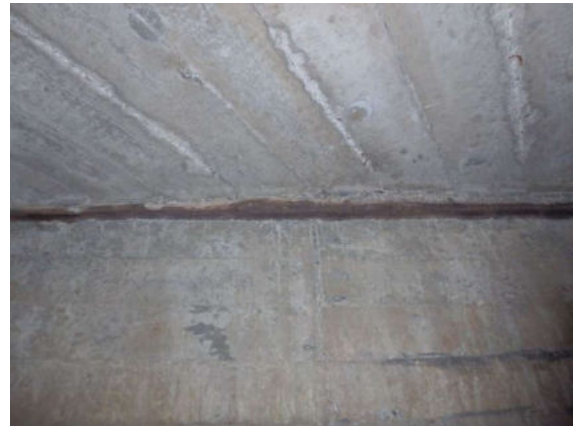
2017E_180222-4485

[78] S=0, V=0, D=0 BSP-ID 259-02

Balken, Hohlquerschnitt, Arbeitsfuge, Eine Stelle, Nicht verfügt, Schalungsreste (Holzfaserplatte) entlang der westl. Stirnwandkrone des nördl. Hohlkastens. Vgl. auch Übersicht Schadensskizze.

HP 2013 Info: Dies ist kein Mangel, da die weiche Einlage eine Discontinuität in der Fahrbahnplatte vermeidet.(ungewollte Spannungen)

HP 2021: unverändert

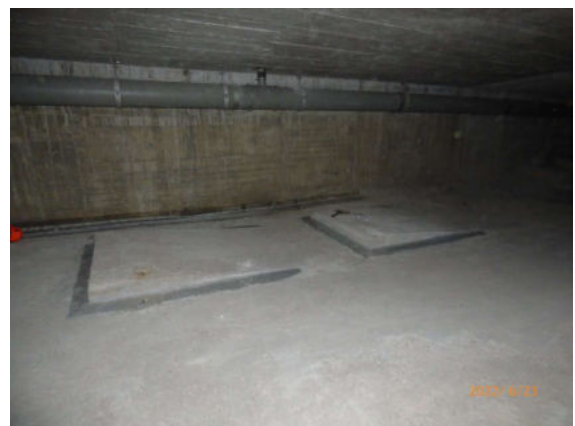
P1370422

[84] S=0, V=0, D=1 BSP-ID 002-01

Balken, Hohlquerschnitt, Beton, Vereinzelt, Hohlstelle, an den Seitenflächen der Spanngliedaufkantungungen im Bereich des Hohlkastenbodens zwischen Achse L9 und L10. Ortsangabe vgl. auch Übersicht Schadensskizze. HP 2021: unverändert

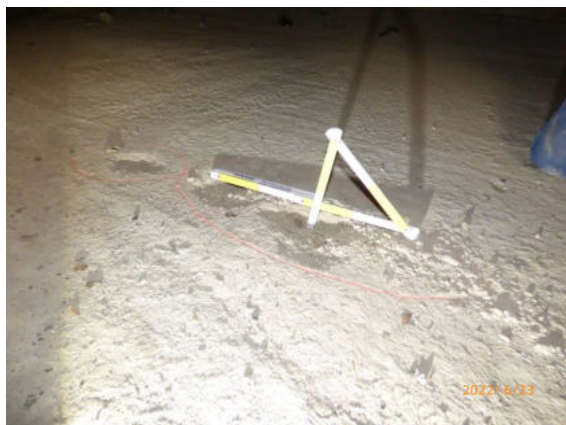
P1370446

[89] S=0, V=0, D=2 BSP-ID 002-09

Balken, Hohlquerschnitt, Beton, Bereichsweise, Verwittert, HP 2013: Die Oberfläche der Bodenplatte im Hohlkasten ist bereichsweise durch die Feuchtigkeit im Inneren verwittert und platzt bis zu 5 mm Tiefe ab. Zudem weist die Bodenplatte örtlich Schmutzablagerungen auf. Ortsangabe siehe Anlagen. HP 2021: vereinzelt im Bereich Revisionsöffnung bis zu 5 cm Tiefe abgeplatzt., Maßnahme {9}

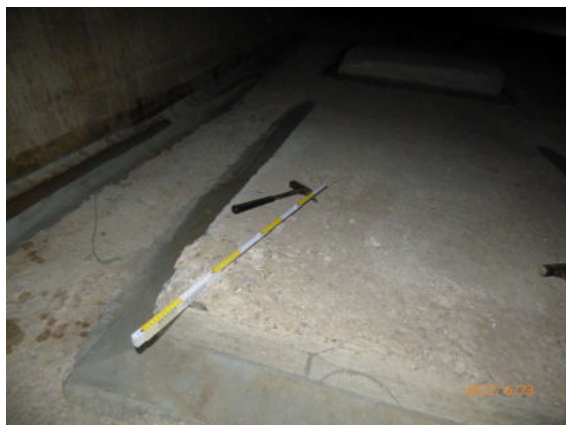
P1370418

[76] S=0, V=0, D=1 BSP-ID 002-02
Balken, Hohlquerschnitt, Betonoberfläche,
Bereichsweise, Abgelöst, mit einer Größe von ca. 0,20
- 1,00 m² auf der Oberseite der nördl.
Spanngliedaufkantung des Hohlkastenbodens
zwischen den Achsen L 9 und L10. Ortsangabe siehe
Anlagen.
HP 2021: unverändert

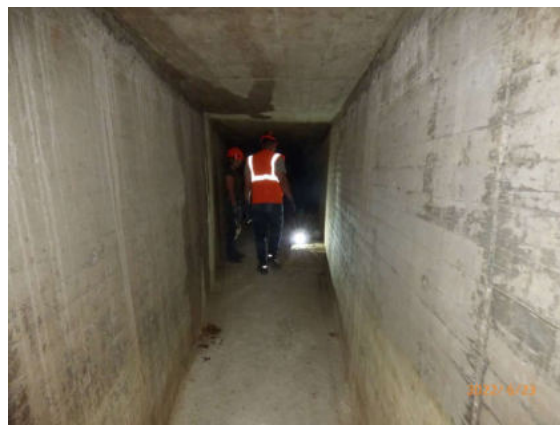
P1370459

[119] S=0, V=0, D=2 BSP-ID 002-10
Balken, Hohlquerschnitt, Betonoberfläche, Eine Stelle,
Feuchte Stelle, HP 2013: Im Hohlkasten zur
ehemaligen Rampe Styrum weist die Bodenplatte im
Bereich des Pfeilers Achse L9 stehendes Wasser bis zu
3 cm Höhe. Eine Zwangsentswässerung wird nach der
Prüfung HP 2013 eingebaut. Ortsangabe siehe
Anlagen.
EP 2017: Zum Prüfzeitpunkt trocken.
HP 2021: zum Prüfzeitpunkt trocken., Maßnahme {17}

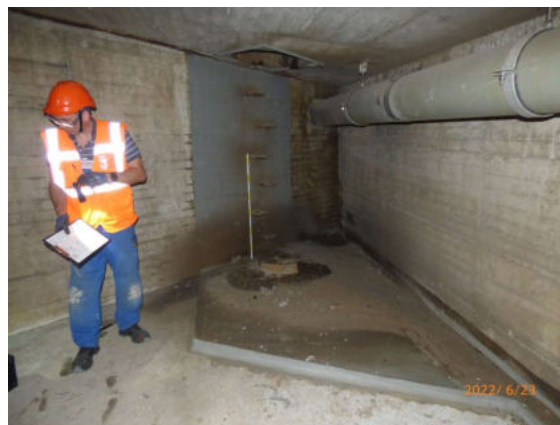
P1370398

[77] S=0, V=0, D=2 BSP-ID 002-09
Balken, Hohlquerschnitt, Betonoberfläche,
Bereichsweise, Feuchte Stelle, mit Pfützenbildung
Größe ca. 6,00 m² im Bereich der Einstiegsöffnung R5
(westl. neben Achse L9). Ortsangabe vgl. auch
Übersicht Schadenskizze.
Zur Zeit der Hauptprüfung 2013 waren nur kleinere
Pfützen im Hohlkasten der Hauptfahrbahnen
vorhanden und die Hohlkastenbodenplatte weist auf
circa 30 % der Fläche Feuchtigkeit auf. Ortsangabe
siehe Anlagen.
EP 2017: Entwässerungsrinne wurde eingebaut.
HP 2021: zum Prüfzeitpunkt trocken. Schachtdeckel
wurde in 2022 erneuert., Maßnahme {17}

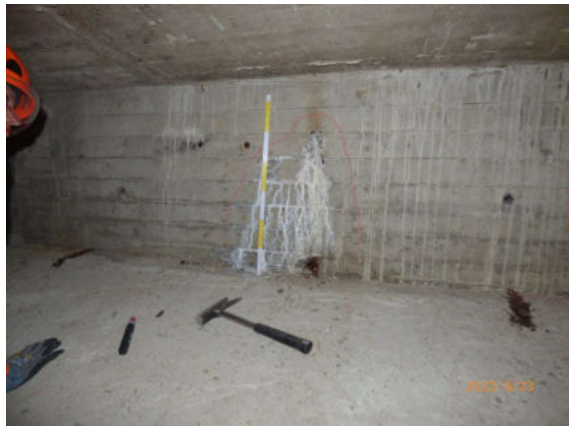
P1370475

[75] S=0, V=0, D=2 BSP-ID 002-09

Seitenfläche des Balkens, Betonoberfläche, Bereichsweise, Durchfeuchtet mit Ausblühungen / Aussinterungen, ---, Innen, Ortsangabe siehe Anlage. EP 2017: zum Prüfzeitpunkt trocken. HP 2021: zum Prüfzeitpunkt trocken.

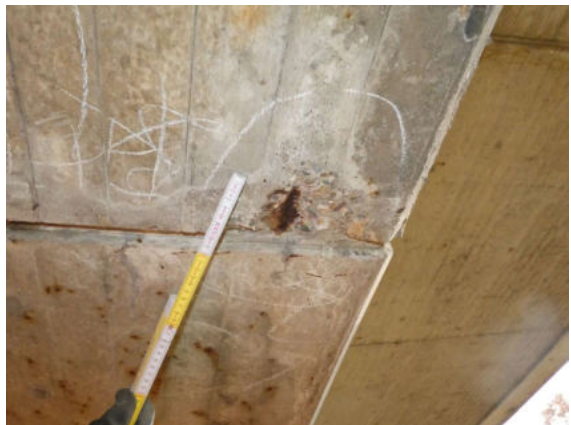
P1000338

[73] S=0, V=0, D=1 BSP-ID 002-01

Kragarm, Betonoberfläche, Vereinzelt, Abgeplatzt, Siehe letzte Hauptprüfung, bedingt durch Grobkornstellen und ferrite Fremdkörpereinschlüsse, an beiden Kragarmunterseiten des Teilbauwerkes im Verlauf der Achse L0 bis L11. Ortsangabe s. Anlagen. HP 2021: vereinzelt mit freiliegender Bewehrung., Maßnahme {9}

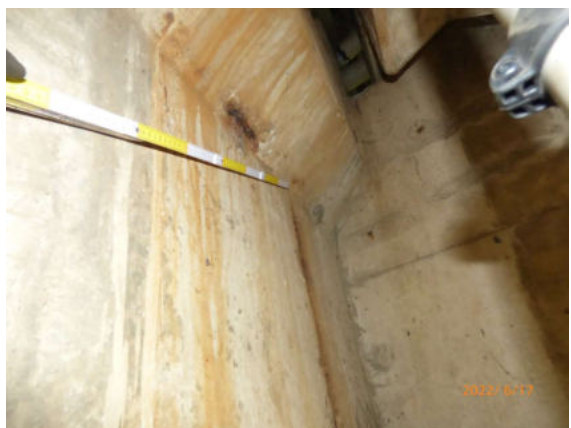
P1370124

Hintere Kammerwand, Betonoberfläche, Bereichsweise, Rostfahne, Beide Widerlager, auch an den Auflagerkonsolen des Fahrbahnübergangs. Ortsangabe s. Anlagen.

EP 2017: der Schaden wurde in Achse L11 nach der HP 2013 instand gesetzt.

HP 2021: unverändert (WL west, Achse 0, vorne), Maßnahme {9}

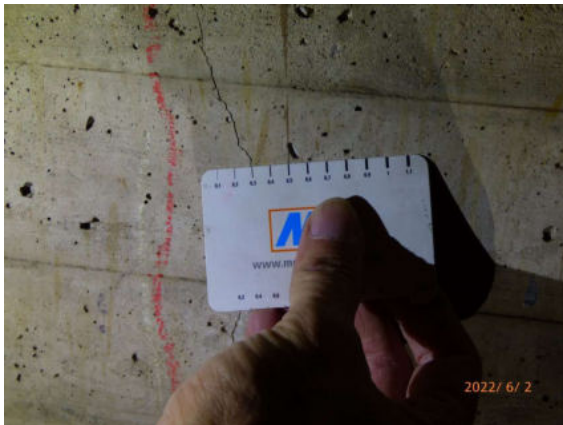
P1360941

Hintere Kammerwand, Betonansichtsfläche, Mehrfach, Längsrisse Rissbreite 0,4 - < 1 mm, Beide Widerlager, mit senkrechtem Verlauf über die gesamte Wandhöhe. Ortsangaben s. Anlagen.

bei Achse 0 (West, vorne) unverändert.

bei Achse 11 (Ost, hinten) nur ein Riss > 0,3 mm nach der Instandsetzung noch vorhanden.

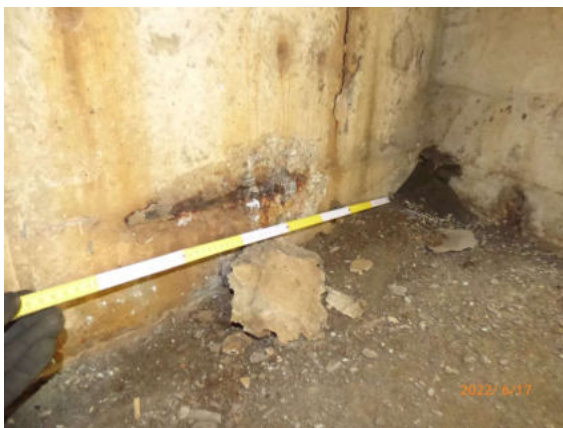
P1370125

[65] S=0, V=0, D=1 BSP-ID 021-08

EP 2017: der Schaden wurde in Achse L11 nach der HP 2013 instand gesetzt.

HP 2021: Schadenserweiterung, 5 % mehr Abplatzungen, Maßnahme {9}

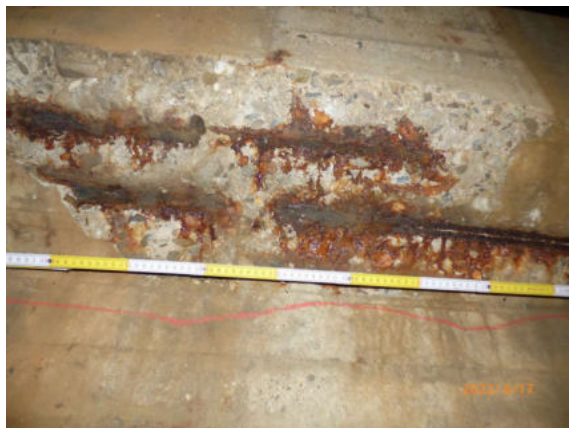
P1370134

[64] S=0, V=0, D=2 BSP-ID 021-08

EP 2017: der Schaden wurde in Achse L 11 nach der HP 2013 instand gesetzt.

HP 2021: Schadenserweiterung bei Achse L0 ca. 5%, Maßnahme {9}

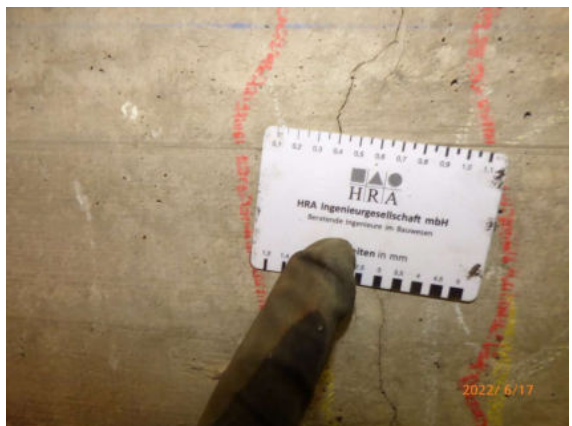
P1370137

[63] S=0, V=0, D=1 BSP-ID 025-05

Auflagerbank, Beton, Mehrfach, Querrisse Rissbreite 0,4 - < 1 mm, Widerlager vorn, im Abstand von ca. 2,50 m, mit senkrechtem Verlauf über die gesamte Höhe der Auflagerbank. Ortsangabe s. Anlagen.

HP 2021: unverändert

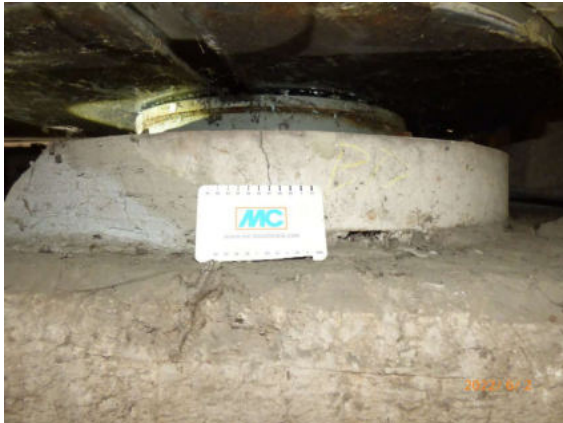
P1360959

[61] S=0, V=0, D=1 BSP-ID 021-13

Lagersockel, Beton, Eine Stelle, Gebrochen /
abgebrochen, Auflagerpkt. HT-4/L11, Bruchkante (ca.
45 °) verläuft entlang der nördl.
Ankerplattenaußenkante,
Länge ungefähr 45 cm. Ortsangabe siehe Anlagen.
EP 2017: Schaden behoben.
HP 2021: Sockel gerissen

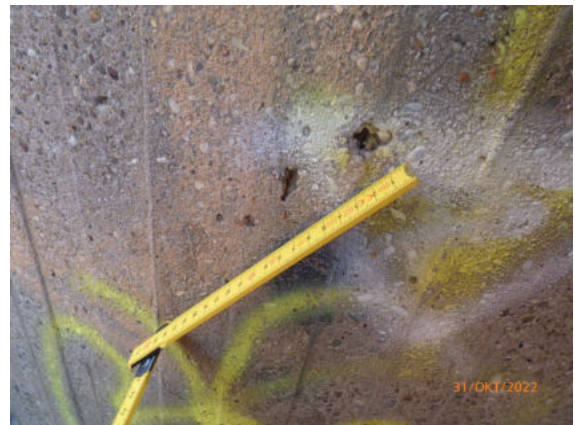
ST-0045

[57] S=0, V=0, D=1 BSP-ID 021-01

Pfeiler / Stütze, Betonoberflächenstruktur,
Bereichsweise, Oberfläche grobporig, die Oberfläche
aller Stützen unter HT-4 auf der Wetterseite ist
verwittert. Vgl. auch Übersicht Schadensskizze.
HP 2021: unverändert

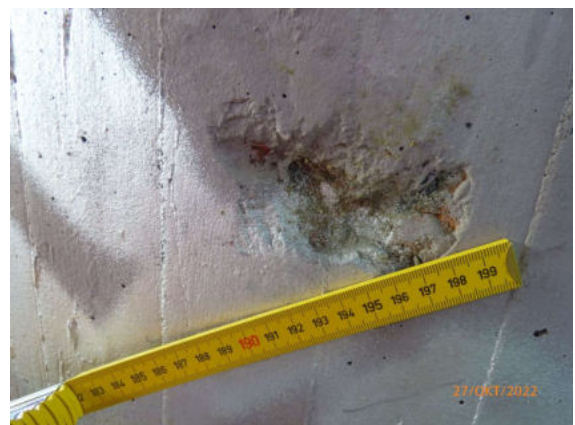
ST-0787

[98] S=0, V=0, D=2 BSP-ID 021-08

HP 2021: unverändert

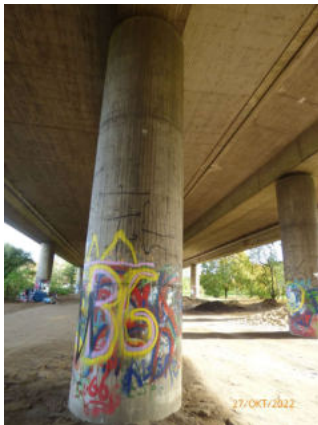
ST-0853

Pfeiler / Stütze als Vollquerschnitt, Zahlreich, Graffiti, Siehe letzte Hauptprüfung, an allen Stützen des Teilbauwerkes bis zu einer Höhe von ca. 2,50 m über OK. Gelände. Ausgenommen hiervon sind die Stützen in Achse L9 (Flußbereich). Vgl. auch Übersicht Schadensskizze.

HP 2021: unverändert

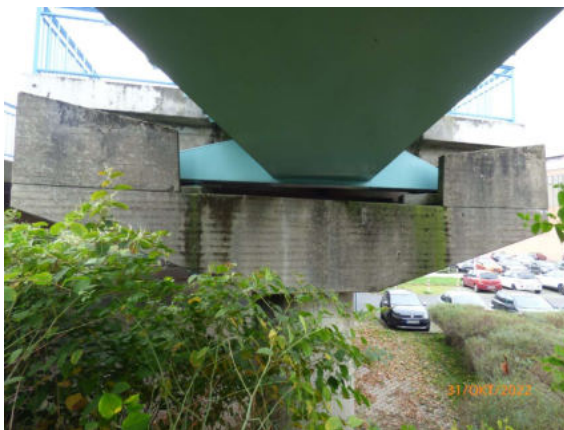
ST-0081

[59] S=0, V=0, D=1 BSP-ID 020-02

Pfeilerkopfbalken, Pfeiler als Vollquerschnitt, Betonoberfläche, Bereichsweise, Bemoost, Siehe letzte Hauptprüfung, Der Stützenkopf der Stütze Nr. S-11a.4 (Trennpfeiler) weist oberflächlich Feuchtigkeit und Moosbewuchs auf. Vgl. auch Übersicht Schadensskizze. HP 2021: unverändert

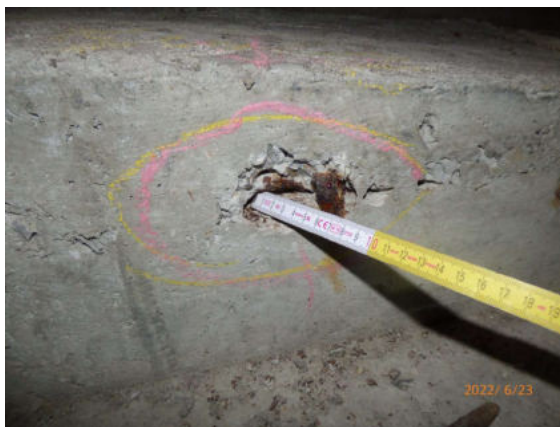
P1370434

Balken, Hohlquerschnitt, Vorspannung, Beton, Vereinzelt, Freiliegend, HP 2013: Im Hohlkasten liegen 4 Spannglieder und 2 Spannköpfe frei. Diese weisen Korrosion mit einem Rostgrad Ri 3 auf.

Der EQT des vorderen Widerlagers weist 2 freiliegende Spannglieder auf. Ortsangabe siehe Anlagen.

HP 2021: Schadenerweiterung, im Hohlkasten insg. 8 Stellen, EQT 2 Stellen, Maßnahme {2}

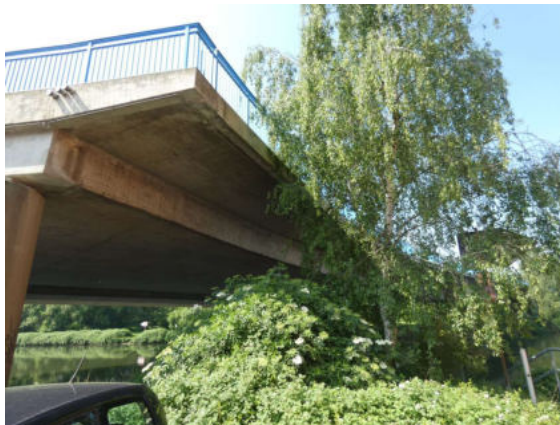
P1050216

[124] S=0, V=0, D=0 BSP-ID 201-14

Entsprechende statische Unterlage lag zum Prüfzeitpunkt nicht vor.

HP 2021: instandgesetzt, Maßnahme {2}

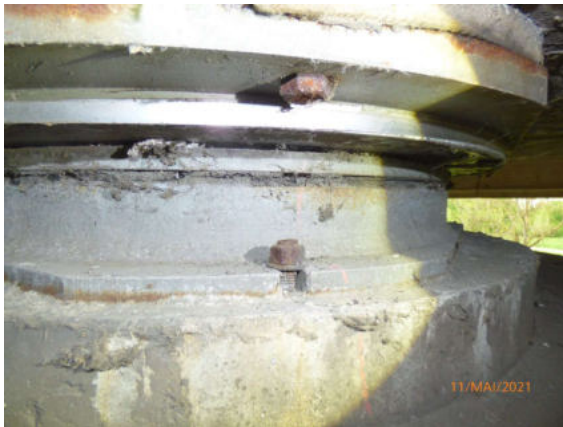
P1200288

Topflager, Stahl / Metall, Ein Stück, Angerostet, Korrosionsschäden an den Seitenflächen der oberen und unteren Lagerplatte an allen Lagern des Teilbauwerkes. Ortsangabe s. Anlagen.

HP 2013: Die Korrosion hat zugenommen bis örtlich zum Blattrost. Dadurch ist örtlich ein Spalt bis 1 mm zwischen der oberen Lagerplatte und dem Beton des Überbaus entstanden.

obere Lagerplatten und Schrauben => Ri3-5

untere Lagerplatten, Seitenflächen Lagertopf und Lagertopfdeckel => Ri 1-3

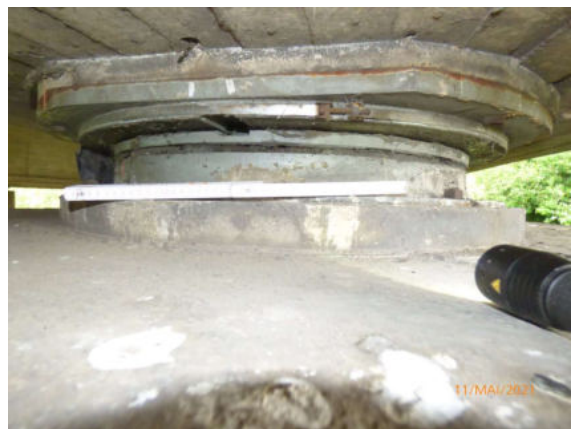
P1200290

Gleitl. mit Topflager allseits beweglich, nicht rostender Stahl auf Kunststoff, Ein Stück, Schadhafte, HP 2013:

Lagerstellungsanzeigevorrichtung fehlt an allen beweglichen (einachs. bzw. allseits bewegl.) Lagern des Teilbauwerkes. Ortsangabe vgl. Übersicht Schadensskizze.

HP 2021: unverändert

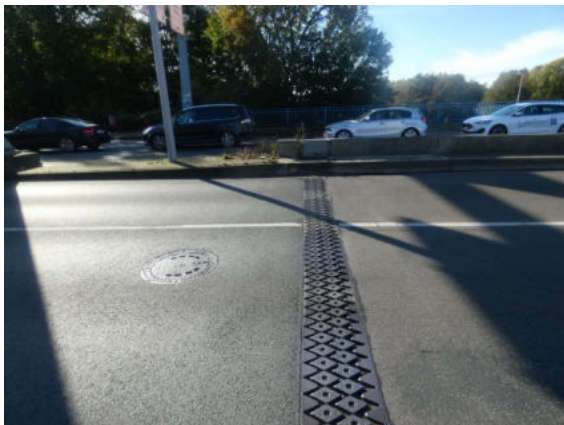
P1000191

Stahllamellenkonstruktion mit Kunststoffhohlprofilen mit Trägerrostfuge, Gesamtes Bauteil, Schadhafte, Anzahl: 0 Stück, Während der Prüfung 2013 wurde beim Üko in der Achse L11 (erneuert nach der EP 2010) eine unterschiedliche Einstellung der Spaltmaße zwischen Rand- und Mittelträgern festgestellt. Hierbei war zwischen Mittelträger und Randträger am Überbau ein 4 cm breiterer Spalt als zwischen den anderen Trägern vorhanden. Ortsangabe siehe Anlagen. Weitere Beobachtungen und Messungen sind erforderlich.

wurde im Dezember 2013 über diesen Schaden in Kenntnis gesetzt.

HP 2021: unverändert

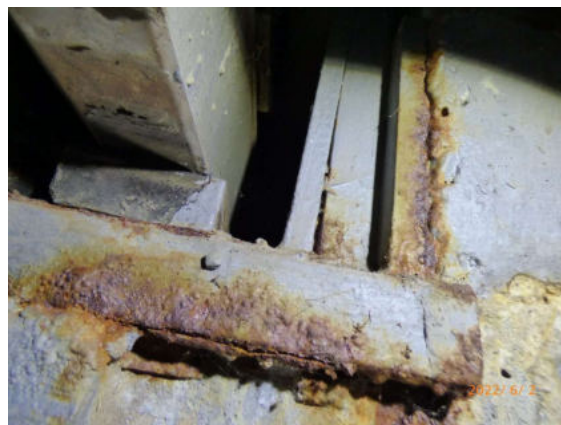
P1360883

[44] S=0, V=0, D=1 BSP-ID 226-12

Stahllamellenkonstruktion mit Kunststoffhohlprofilen mit Trägerrostfuge, Stahl / Metall, Ausgeprägt, Verrostet, schadhafter Korrosionsschutz an den Traversen- und Lamellenkonstruktionen im Bereich der Bauwerksübergänge WL Achse L11. Ortsangabe s. Übersicht Schadensskizze.

HP 2013: Der Üko bei Achse L11 wurde nach der EP 2010 erneuert. Jedoch weist der eingebaute Übergang folgende neue Mängel auf:

- 1.) Der Traversenkasten weist im Anschluss zum Beton örtlich Korrosion mit einem Rostgrad Ri 3 auf.
- 2.) Die Traverse 3 weist auf der Widerlagerseite Korrosion mit einem Rostgrad Ri 1-3 auf.
- 3.) Zwischen Traverse 3 und 4 weist der Montagestoß Korrosion mit einem Rostgrad Ri 3 auf.

EP 2017 : punktuelle Stellen mit Korrosion.

HP 2018: Montagestoß liegt zwischen Traverse 4 und 5, Korrosion mit Ri 1-2! Sonst vereinzelte punktuelle Stellen mit Korrosion Ri 1-3 an

HP 2021: die Korrosion an der o.g.Stellen hat zugenommen bis örtlich Blattrrost.

Nach Angaben des Amtes wurde der Korrosionsschutz durch den ÜKÖ-Hersteller im September 2013 ausgebessert.

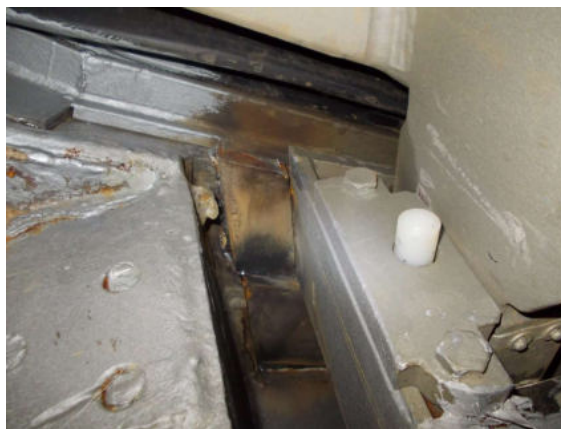
2013-11-27 008

[122] S=0, V=0, D=1 BSP-ID 226-11

Überbau, Stahllamellenkonstruktion mit Kunststoffhohlprofilen mit Trägerrostfuge, Stahl / Metall, Vereinzelt, Fehlende Beschichtung, HP 2013: Der Übergang in Achse L0 wurde während der Prüfung 2013 erneuert. Örtlich fehlt bei nachträglich angeschweißten Stahlteilen der Korrosionsschutz. Ortsangabe siehe Anlagen Seite 96.

HP 2021: unverändert

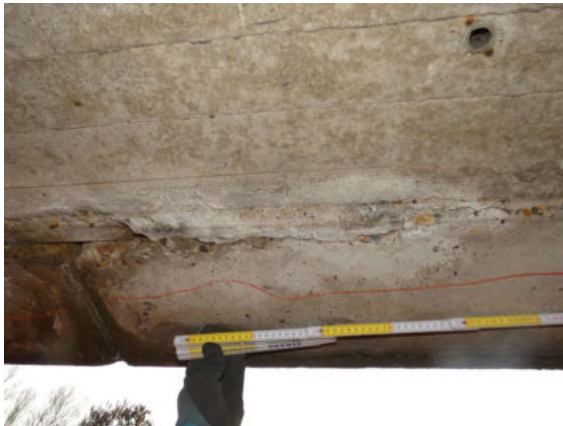
P1000344

Untersicht des Gesimses, Betonansichtsfläche, Vereinzelt, Schadhaf, Beidseitig, feuchtigkeitsbedingte Kalkausblühungen und Betonabplatzungen im Bereich der Gesimsquerfugen.

Ortsangabe s. Übersicht Schadensskizze.

HP 2021: Schadenserweiterung ca. 5% mehr abplatzung, Maßnahme {9}

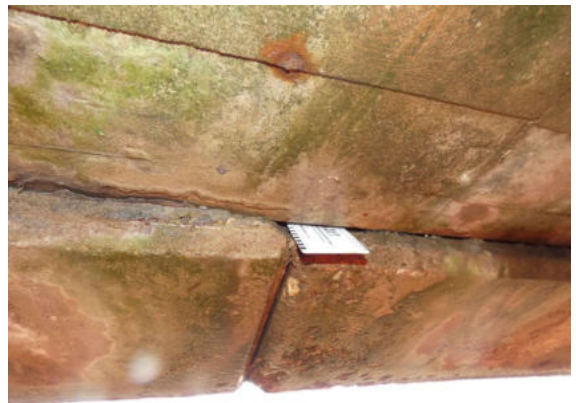
P1000501

[101] S=0, V=0, D=2 BSP-ID 230-99

Überbau, Untersicht des Gesimses, Beton, Bereichsweise, Gerissen, HP 2013: An der Untersicht ist zwischen dem Gesims und der Fahrbahnplatte bereichsweise in der Betonierfuge ein Absetztriss bis zu 5 mm Breite vorhanden. Ortsangabe siehe Anlagen.

HP 2021: unverändert

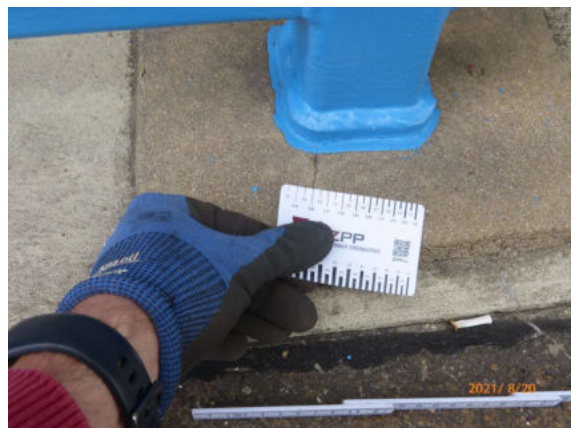
P1280152

[41] S=0, V=0, D=1 BSP-ID 258-02

Draufsicht des Gesimses, OS-System für Beton, Mehrfach, Rissbreite 0,1 - < 0,2 mm, Querrisse auf der Kappenoberseite. Ortsangabe siehe Anlagen.

HP 2021: unverändert

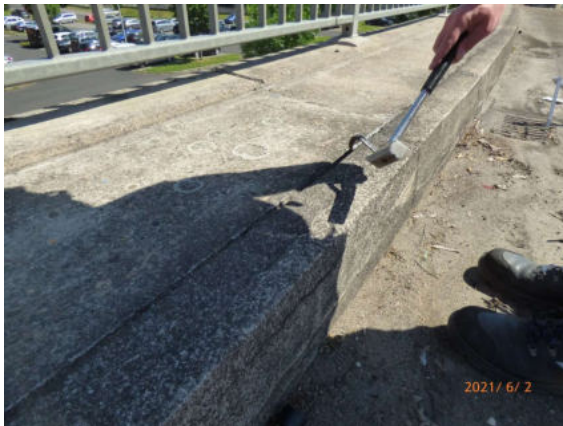
P1290440

Schrammbord / Aufkantung, Fugendichtungsmaterial, Bereichsweise, Nicht haftend, Fugen zwischen Gesims/Kappe und Schrammbord; Ortsangabe s. Übersicht Schadenskizze.

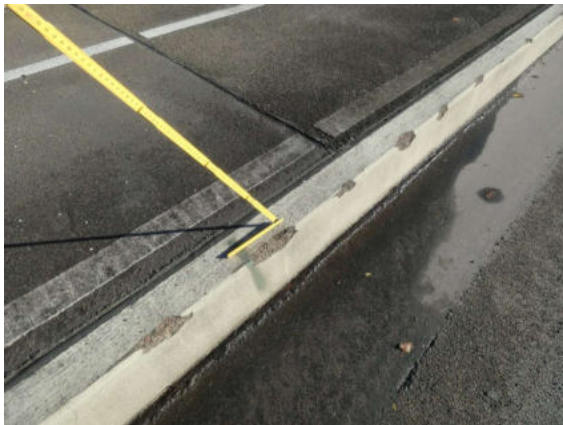
P1000156

[28] S=0, V=0, D=1 BSP-ID 233-07

Schrammbord / Aufkantung, Mehrfach, Anprallschaden, Abplatzungen am OS-System und an der Betonkante der Schrammbordaufkantung durch mechanische Beschädigung. Ortsangabe vgl. Übersicht Schadenskizze.

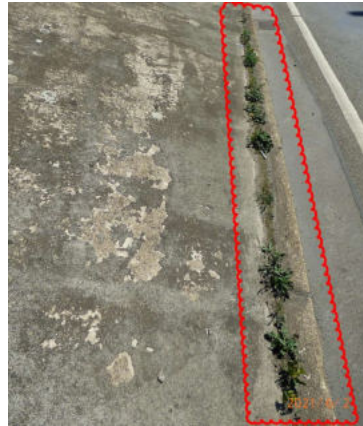
O_452

[23] S=0, V=0, D=1 BSP-ID 233-04

Schrammbord / Aufkantung, Bereichsweise, Bewachsen, Schmutzablagerungen und Bewuchs im Fugenbereich Bordstein/Kappenbeton von Achse L11 auf einer Länge von ca. 8 m. Ortsangabe s. Übersicht Schadenskizze.

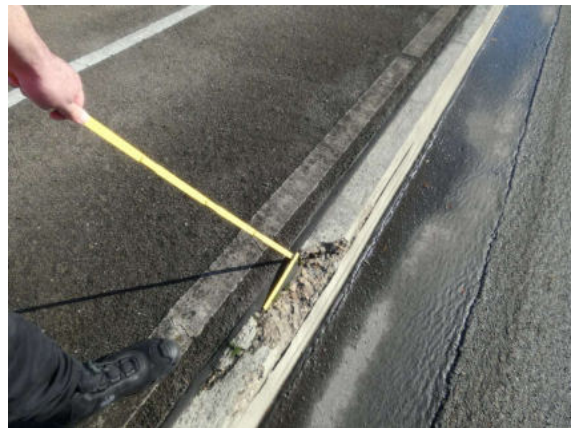
P1000169

[29] S=0, V=0, D=1 BSP-ID 233-07

Schrammbord / Aufkantung, Beton, Vereinzelt, Herausgebrochen, Ortsangabe vgl. Übersicht Schadenskizze. HP 2013: Das Schrammbord weist Abplatzungen bis 40 cm Länge auf.

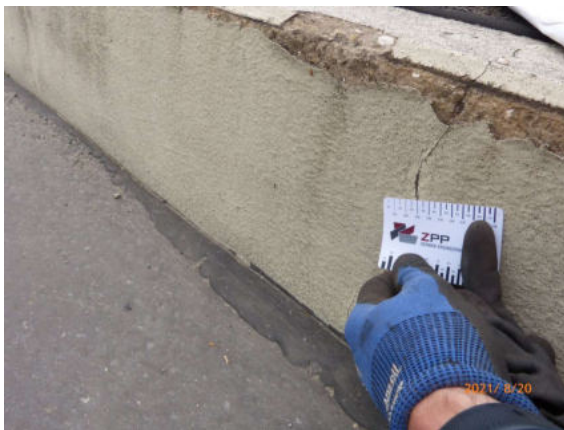
P1280143

Schrammbord / Aufkantung, Sonstiges
Oberflächenschutzsystem, Mehrfach, Querrisse
Rissbreite 0,1 - < 0,2 mm,
senkr. verlaufende Risse an den Seiten- und
Oberflächen der beiden Schrammbordaufkantung
(südl. + nördl. Fahrbahnrand) im Abstand von ca. 7 m
über die ges. Bauwerkslänge verteilt. Ortsangabe siehe
Anlagen.

HP 2013: Der nördliche Fahrbahnrand weist ab Station
100 m vom hinteren Wideler (WL Ost) örtlich Risse
im Abstand von 40 - 60 cm auf.

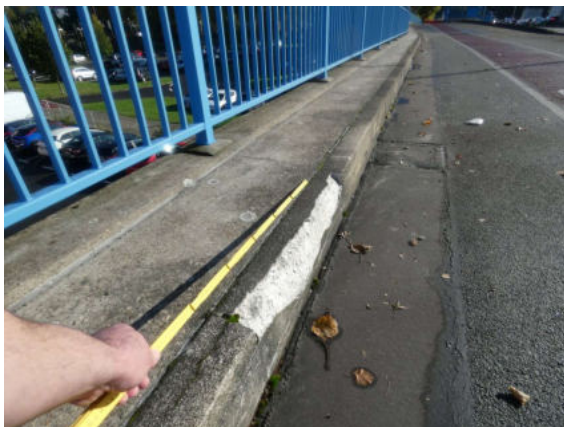
P1000187

[26] S=0, V=0, D=1 BSP-ID 233-03

Schrammbord / Aufkantung, Bereichsweise, Gerissen
und hohl klingend, Siehe letzte Hauptprüfung,
Ortsangabe vgl. Übersicht Schadensskizze.

HP 2013: Zwischen Station 0 und 60, vom hinteren
Wideler (WL Ost) aus, weisen die Bordsteine Risse
mit örtlichen Aussinterungen und Abplatzungen bis
max. 70 x 10 x 10 cm auf.

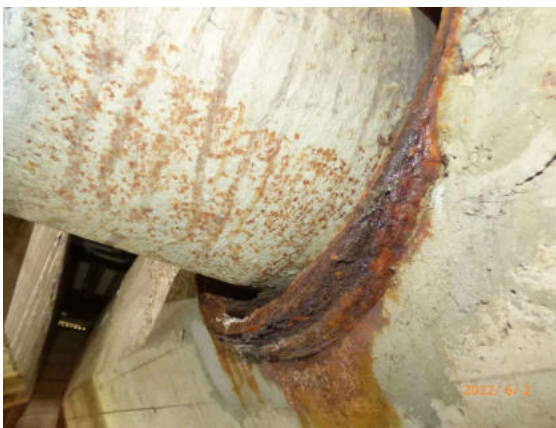
P1360913

Dehnstück der Längsleitung, Rohr, Großflächig,
Verrostet mit Blattrostbildung, im Bereich der Achse
L11 (Bauwerkübergang), s. a. Übersicht
Schadensskizze.

HP 2013: Auf der Unterseite ist das Rohr feucht. Am
EQT platzt der Beton im Bereich der Durchdringung
aufgrund der Korrosion am Rohre ab. Nach Angaben
des Amtes ist die Korrosion entfernt und ein neuer
Korrosionsschutz aufgebracht worden.

EP 2017: Rohr trocken, erneut angerostet, Beton ist
instandgesetzt.

HP 2021: Korrosion Ri5 bis Blattrost, Maßnahme {6}

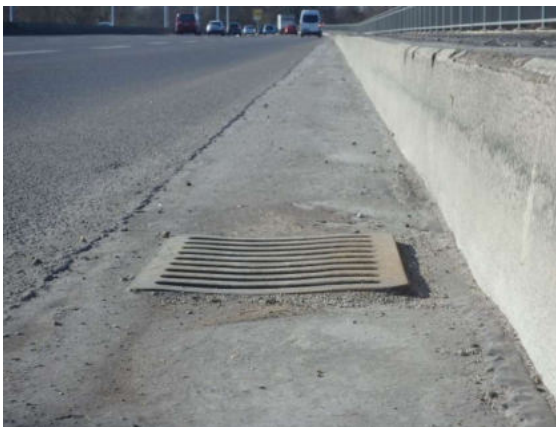
2017E_180222-4501

[22] S=0, V=0, D=1 BSP-ID 252-10

Überbau, Rost des Ablaufes, Eine Stelle, Nicht
versenkt, Ortsangabe vgl. Übersicht Schadensskizze.

HP 2013: Örtlich weisen die Gitterroste der Einläufe
am Fahrbahnrand einen Höhenversatz bis zu 1 cm auf.

HP 2021: unverändert

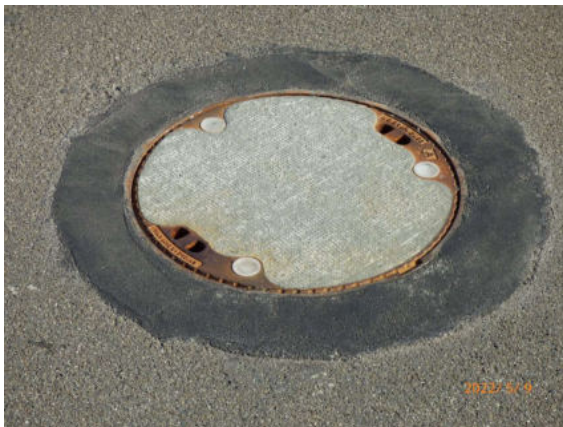
R12-2

Rahmen des Schachtes, Bereichsweise, Verrostet, Anzahl: 6 Stck., Rahmen der Kontrollschachtabdeckungen (Nr. 1 bis Nr. 6) sind korrodiert. Ortsangabe siehe Übersicht Schadensskizze Achse L0 bis L11.

HP 2013: Die Kontrollschächte der Entwässerungsleitung in der Fahrbahnplatte weisen Schmutzablagerungen und Feuchtigkeit auf. Die Abdeckungen sowie deren Rahmen weisen Korrosion mit einem Rostgrad Ri 3-5 örtlich bis Blattrost auf. HP 2021: instandgesetzt, Schachtabdeckungen wurden erneuert

Fahrbahnbelag und OK. Schachtring. Ortsangabe vgl. Übersicht Schadensskizze.

HP 2021: instandgesetzt, Schachtabdeckungen wurden erneuert

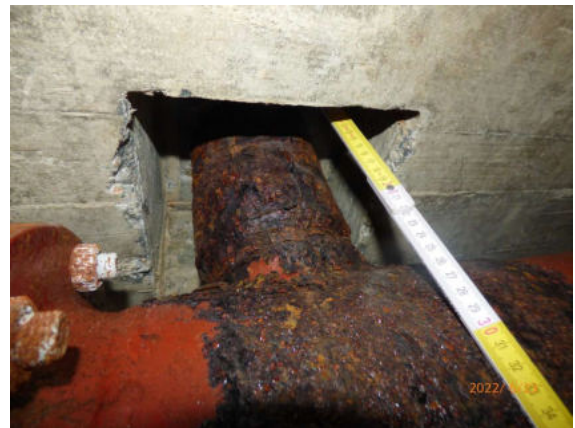
P1370469

[13] S=0, V=0, D=2 BSP-ID 252-07

Längsleitung, Korrosionsschutzbeschichtung auf Metall, Stellenweise, Abgeblättert, abblättrnde Korrosionsschutzbeschichtung an den Befestigungsschellen und an der Rohrleitung. Ortsangabe vgl. Übersicht Schadensskizze Achse L0 bis L11.

HP 2013: Die Entwässerungsleitung wurde 2006 erneuert. Lediglich im Bereich des Hohlkastens zwischen Achse L9 und L10 zur Rampe Styrum ist die alte Leitung noch vorhanden. Diese weist örtlich Korrosion mit einem Rostgrad Ri 3-5 bzw. örtlich Blattrost auf.

HP 2021: Korrosion hat zugenommen bis Blattrost

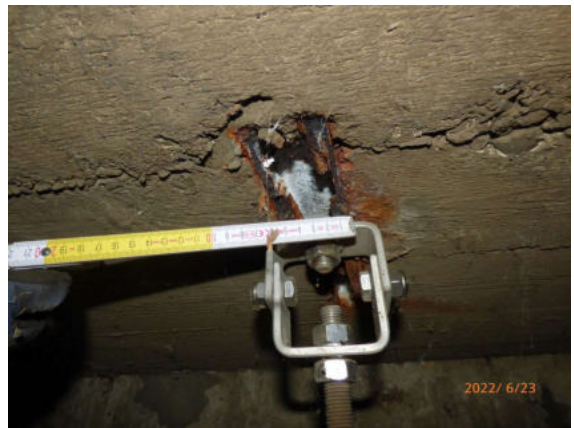
P1370410

[4] S=0, V=0, D=1 BSP-ID 252-07

Ankerschiene der Befestigung der Längsleitung, Vereinzelt, Angerostet, Korrosion an den Halfenschienen, vornehmlich im Bereich der Schachtabdeckungen (Kontrollschacht/Revision). Ortsangabe vgl. Übersicht Schadensskizze Achse L0 bis L11.

HP 2021: Korrosion Ri3-5

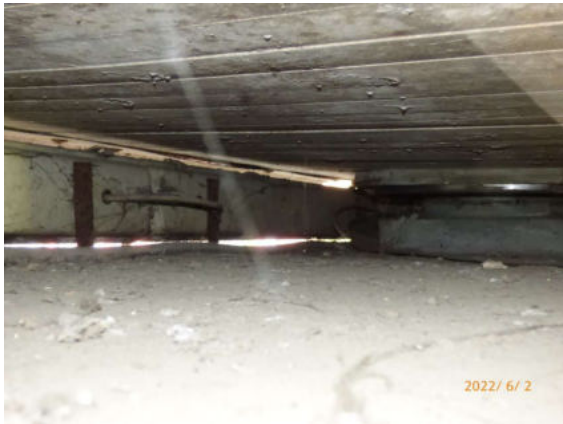
P1360957

[96] S=0, V=0, D=1 BSP-ID 312-04

Widerlager, Befestigung der Beleuchtung, Gesamtes Bauteil, Rostgrad Ri 3, Die Aufhängung der Beleuchtung am hinteren Widerlager (Ostseite) weist Korrosion mit einem Rostgrad Ri 3-5 örtl. Blattrost auf. Ortsangabe siehe Anlagen.

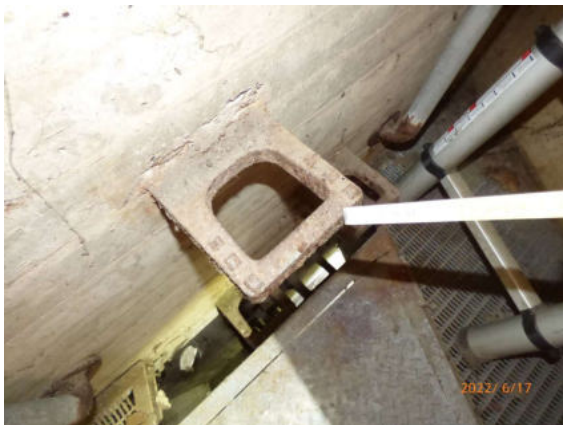
P1370121

[10] S=0, V=0, D=1 BSP-ID 254-04

Steigleiter / Steigeisen, Stahl / Metall, Stellenweise, Angerostet, im Bereich des Widerlagers Achse L0, vgl. a. Übersicht Schadensskizze.

HP 2013: Die Steigeisen im Widerlager Achse L0 und die Steigeisen im Einstieg des Hohlkastens weisen örtlich Korrosion mit einem Rostgrad Ri 3-5 auf.
HP 2021: unverändert

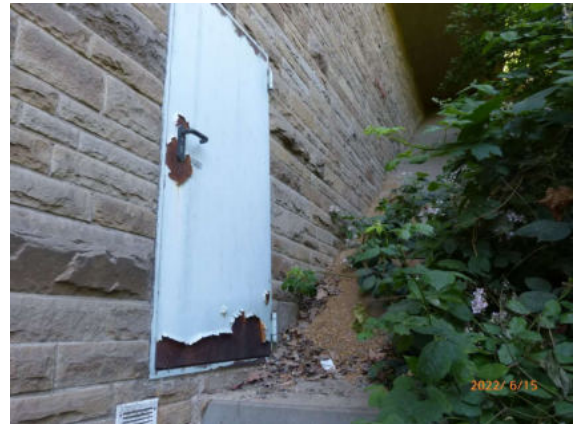
P1330102

[8] S=0, V=0, D=1 BSP-ID 254-04

Besichtigungstür, Stahl / Metall, Vereinzelt, Angerostet, am Widerlager (Achse L0), vgl. a. Übersicht Schadensskizze.

HP 2021: unverändert

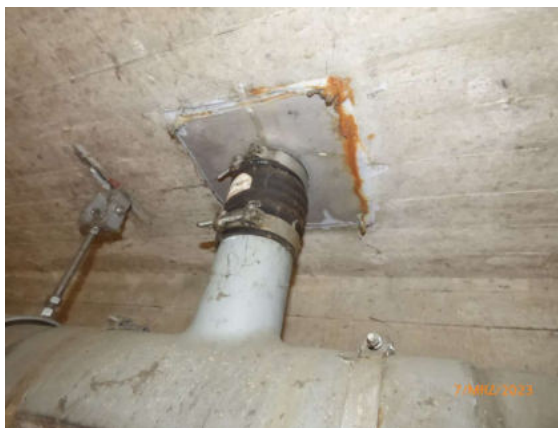
P1330736

Überbau, Befestigung der Regenwasserleitung, Stahl / Metall, Vereinzelt, Rostgrad Ri 3, HP 2013: Die Brückenentwässerung weist am Bodenstück in der Untersicht der Fahrbahnplatte im Randbereich örtlich feuchte Stellen sowie Korrosion mit einem Rostgrad Ri 3-5. Ortsangabe siehe Anlagen. HP 2021: unverändert

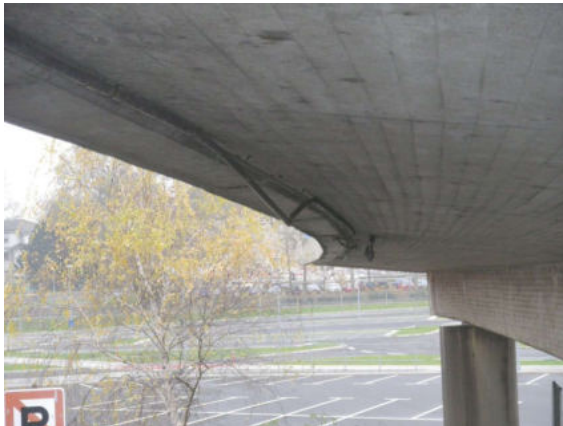
2013-11-27 007

Befestigung des Rohrs, Bereichsweise, Nicht fachgerecht, Klemmhalter fehlen, Ortsangabe siehe Übersicht Schadensskizze Achse L0 bis L11.

HP 2013: Die Halterungen des Kabelschutzrohres im Bereich der Ruhr am Gesims des Kragarmes weisen Blattrost auf. Örtlich sind die Halterungen durchgerostet.

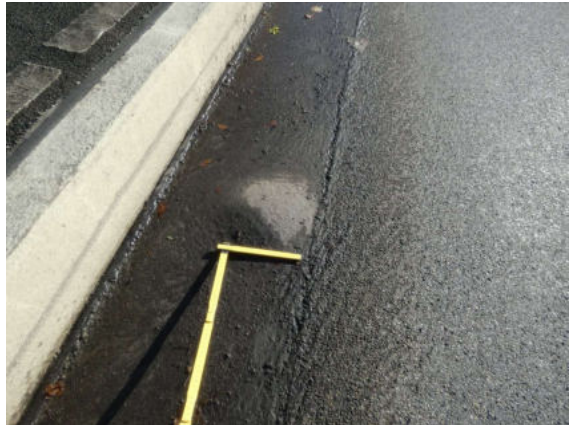
P1000161

HP 2021: Schadensenerweiterung ca 5 % mehr Blasenbildung

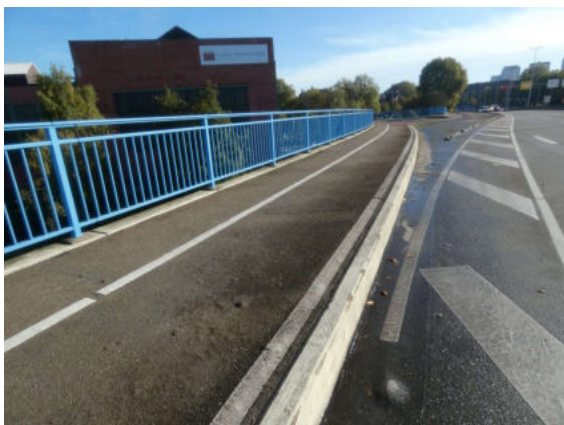
P1000180

HP 2021: Fahrradweg weist Schadensenerweiterung ca. 10 % mehr Blasenbildung auf, Maßnahme {18}

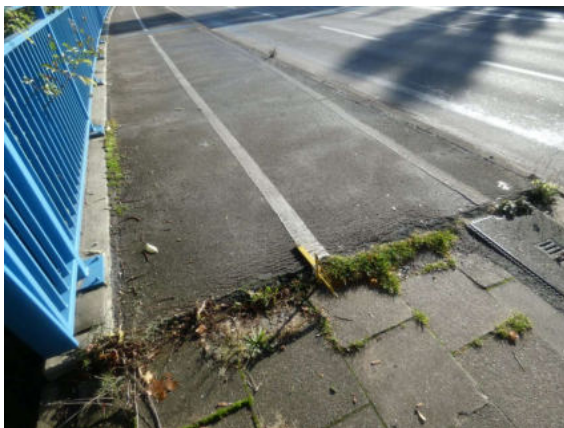
P1000143

[18] S=0, V=2, D=0 BSP-ID 241-02
Gehwegbelag, Stellenweise, 2 - 5 cm abgesackt /
gesetzt, an den Bauwerksübergängen WL Achse L0
(West) und Achse L11 (Ost Notweg) sind die
Gehwegplatten
abgesackt, vgl. auch Übersicht Schadensskizze.
HP 2013: Am WL Achse L11 (WL Ost) wurde der
Schaden ausgebessert.
HP 2021: an der Stelle (10 m hinter der Üko L0
Richtung Stadtauswärts) weist der Gehwegbelag
Hohenunterschied ca. 5 cm zum Gehwegplatten
, Maßnahme {5}

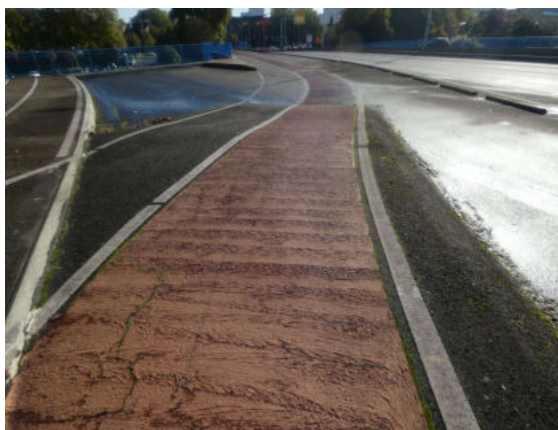
P1000183

[112] S=0, V=0, D=1 BSP-ID 244-10

Der Belag zwischen Station 0 und 20 (alte Rampe) ist
rissig und weist Luftblasen auf. Ortsangabe siehe
Anlagen.

HP 2021: unverändert
