Zustandsbericht

nach DIN 1076

Bauwerksname **Konrad - Adenauer - Brücke**
Teilbauwerksname **Konrad - Adenauer - Brücke, Richtung Innenstadt**
Kreis **Mülheim an der Ruhr**
Ort **Gemarkung Broich**
Bauwerksrichtung **West - Ost (Duisburg - Essen)**
Bauwerksart **Plattenbalkenbrücke, Trägerrostbrücke**
Tragfähigkeit **60 nach DIN 1072**
Baujahr Überbau **1969,00** Baujahr Unterbau **1969,00** Traglastindex **V**

Zustandsnote: 2,5

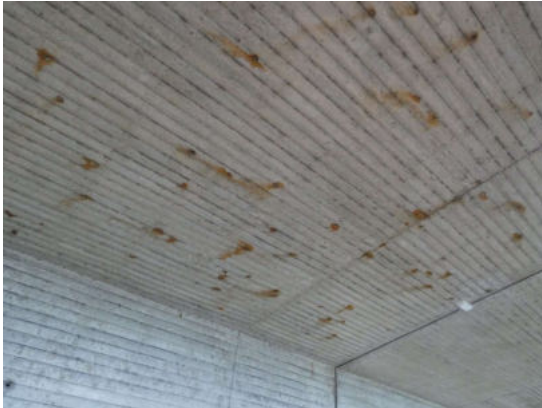
P1000285

[107] S=0, V=0, D=1 BSP-ID 002-99

Überbau, Betonoberfläche, Gesamtes Bauteil, Schadhaft, Die Untersicht weist örtlich Binddrahtreste, eisenhaltige Zuschläge, sowie im Bereich der Hauptträger Luftporen bis 1,5 cm Durchmesser, Netzzrisse bis $w \leq 0,1$ mm und offene Schalungsanker auf. Ortsangabe siehe Anlagen.

HP 2021: unverändert

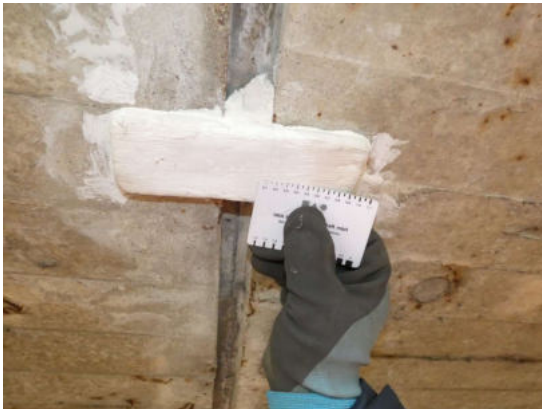
P1000337

[108] S=0, V=0, D=2 BSP-ID 259-99

Überbau, Fugen, Mehrfach, Schadhaft, Circa 50 % der Gipsmarken im Bereich der Koppelfugen sind einseitig lose oder weisen Haarrisse auf. Ortsangabe siehe Anlagen.

HP 2021: unverändert

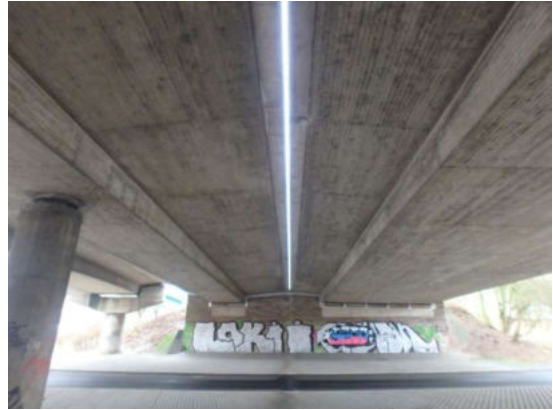
2017E_180117-3840

[118] S=0, V=1, D=0 BSP-ID 259-02

Platte, Trennfugen zwischen Teilbauwerken, Durchgehend, Fehlt, Fugenabdeckung gemäß RIZ-Ing Fuge 6 fehlt.

HP 2021: unverändert

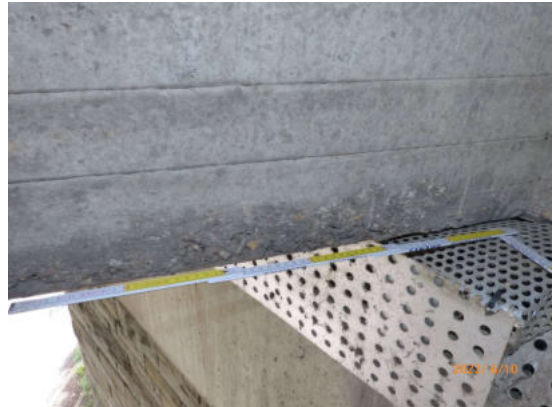
P1330027

[52] S=0, V=0, D=1 BSP-ID 002-01

Balken, Vollquerschnitt, Betonoberfläche, Vereinzelt, Kiesnest / Grobkornstelle, Außen, Hauptträger 1 und 2 in den Eckbereichen der Seitenflächen unten, Kiesnester bis circa ca. 1,25 m Länge.

HP 2021: unverändert, Maßnahme {23}

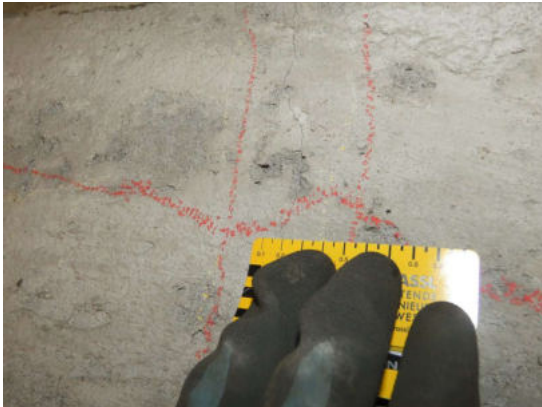
P1000375

[59] S=0, V=0, D=1 BSP-ID 006-99-01

Balken, Vollquerschnitt, Spritzbeton B II, Vereinzelt, Rissbreite 0,2 - < 0,4 mm, HT-1 Feld 3, Reparaturstelle im Eckbereich (Unterkante/Seitenfläche). Ortsangabe vgl. Übersicht Schadenskizze.
HP 2021: unverändert, Maßnahme {23}

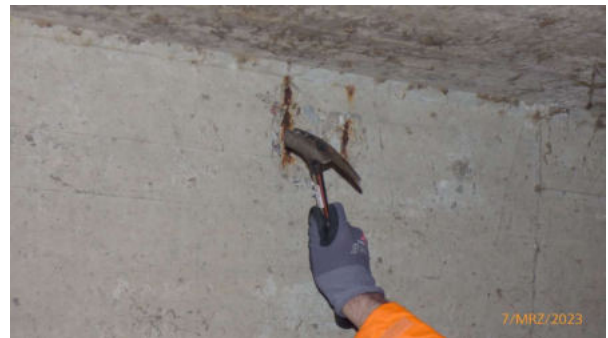
P1330709

[62] S=0, V=0, D=1 BSP-ID 002-02

Seitenfläche des Balkens, Betonoberfläche, Vereinzelt, Abplatzung mit freiliegender Bewehrung, Feld 1, Hauptträger 2, an der südl. Seitenfläche Betonabplatzungen Längen bis ca. 0,30 m. Ortsangabe vgl. Übersicht Schadenskizze. Die Seitenflächen des HT 1 und 2 weisen örtlich freiliegende Bewehrungen bis 30 cm Länge auf.
HP 2021: unverändert, Maßnahme {23}

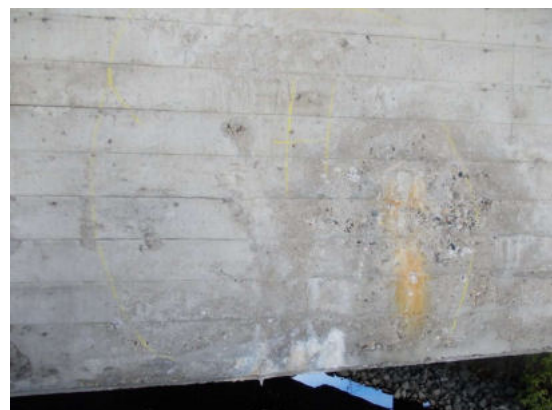
2013-11-26 040

[115] S=0, V=0, D=2 BSP-ID 002-99

Seitenfläche des Balkens, Beton, Eine Stelle, Gerissen und hohl klingend, Auf der Südseite zwischen Achse L 9 und 10 ist im Steg des Hohlkastens aussen eine circa 80 cm Große Hohlstelle vorhanden. Im unteren Bereich ist die Hohlstelle gerissen und weist Aussinterungen auf.
HP 2021: während der Prüfung wurde das Feld oberhalb der Ruhr nicht handnah geprüft, augenscheinlich unverändert., Maßnahme {23}

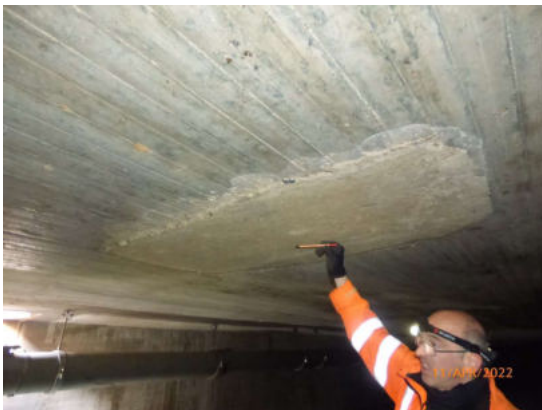
P1280213

[66] S=0, V=0, D=1 BSP-ID 002-01

Balken, Hohlquerschnitt, Vorsatzschale, Stellenweise, Hohlstelle, Hohlkastendecke Feldmitte in Höhe der Schachtabdeckung R14, Reparaturstelle ca. 1,2 m x 1,0 m mit umlaufenden Betonabplatzungen im Randbereich. Ortsangabe vgl. Übersicht Schadensskizze. HP 2021: unverändert

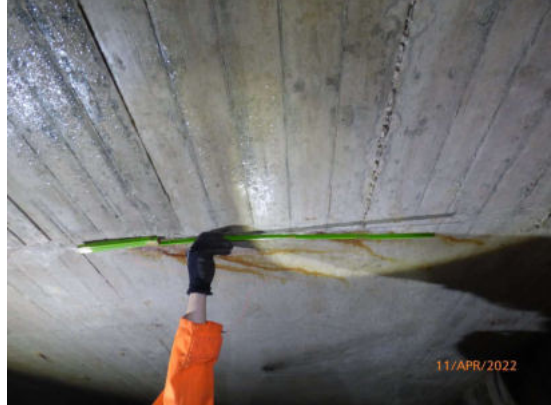
P1280193

[63] S=0, V=0, D=1 BSP-ID 002-01

Balken, Hohlquerschnitt, Betonoberfläche, Vereinzelt, Verfärbt, Rostfärbung an der Hohlkastendecke mittig im Bereich der Achse L9.

HP 2021: unverändert

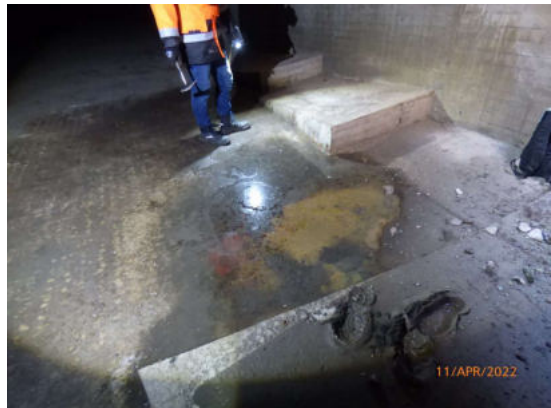
P1280208

HP 2013: In diesem Bereich ist der Hohlkastenboden durch die Einstiegsöffnung feucht.

HP 2021: zum Prüfzeitpunkt feucht. Schachtdeckel wurde in 2022 erneuert., Maßnahme {18}

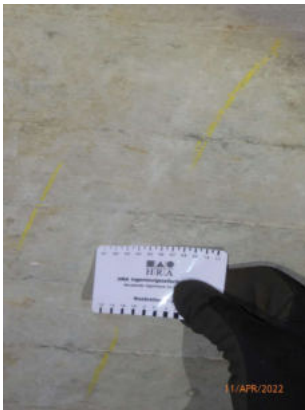
P1280179

Balken, Hohlquerschnitt, Betonoberfläche, Vereinzelt, Schrägrisse Rissbreite 0,2 - < 0,4 mm, Feld 10, zwei Schrägrisse (ca. 45°) im Abstand von 3,5 m vor der Stützenachse L10 über die gesamte Hohlkastenunterseite verlaufend.

HP 2013: Drei Schrägrisse w <= 0,1 mm mit max. 80 cm Länge.

HP 2021: unverändert, Maßnahme {23}

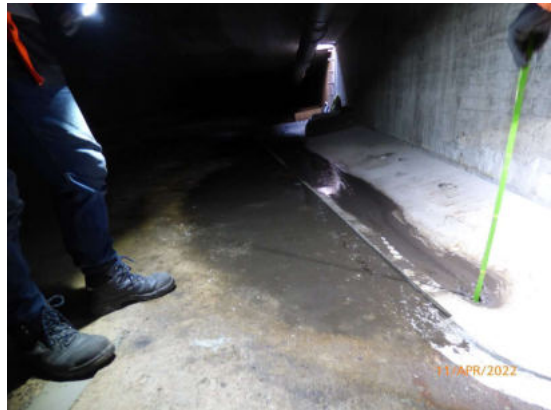
P1280202

[68] S=0, V=0, D=2 BSP-ID 002-10

Balken, Hohlquerschnitt, Betonoberfläche, Bereichsweise, Feuchte Stelle, im Bereich der Einstiegsöffnung (R14) durch Feuchtigkeitseintritt verursachte Schmutzansammlung mit Chloridablagerungen. Siehe auch Übersicht Schadensskizze.

HP 2013: Durch die nicht wasserdichte Einstiegsöffnung ist die Hohlkastenbodenplatte in diesem Bereich sowie die dort liegenden Lisenen stark durchfeuchtet. Die Notentwässerung im Bereich der Achse 8 war zudem verstopft. Dieses wurde während der Prüfung behoben.

HP 2021: unverändert. Schlammablagerung und stehendes Wasser wurden im Rahmen der Prüfung beseitigt. Schachtdeckel wurde in 2022 erneuert., Maßnahme {18}

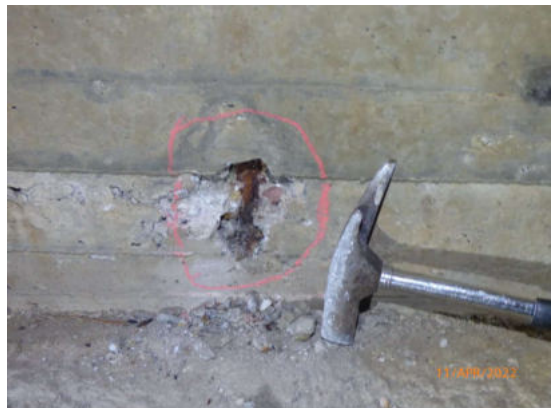
P1280192

[64] S=0, V=0, D=1 BSP-ID 002-02

Balken, Hohlquerschnitt, Betonoberfläche, Stellenweise, Abplatzung mit freiliegender Bewehrung, Alter Schaden nicht behoben, innen im Eckbereich Hohlkastenboden / Seitenwände verteilt über die gesamte Hohlkastenlänge.

HP 2021: unverändert, Maßnahme {23}

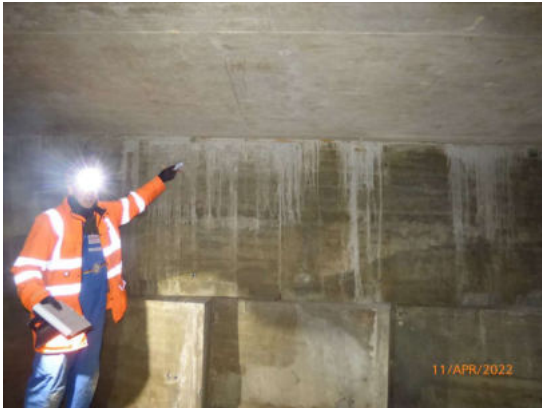
P1280181

[67] S=0, V=0, D=1 BSP-ID 002-12

Balken, Hohlquerschnitt, Betonoberfläche, Eine Stelle, Durchfeuchtet mit Ausblühungen / Aussinterungen, nördl. Hohlkasteninnenwandfläche auf 2,5 m Länge ca. 25 m vor Achse L10.

HP 2021: unverändert

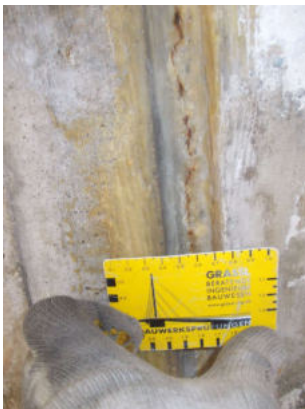
2013-09-18 017

[114] S=1, V=0, D=2 BSP-ID 006-01-02

Untersicht des Balkens, Beton, Vereinzelt, Gerissen, HP 2013: Zwischen Achse 10 und 11 weist die Untersicht des geschlossenen Hohlkastens im Bereich der Koppelfuge mehrere schon verpresste Risse auf. Die Koppelfuge ist in diesem Bereich auch verpresst. Jedoch ist zu erkennen das die Koppelfuge sowie örtlich die Risse sich wieder geöffnet haben $w \leq 0,1$ mm. Es sind zudem Wasserspuren und Rostfahnen zu erkennen. Ortsangabe siehe Anlagen.

HP 2021: während der Prüfung wurde das Feld oberhalb der Ruhr nicht handnah geprüft, augenscheinlich unverändert.

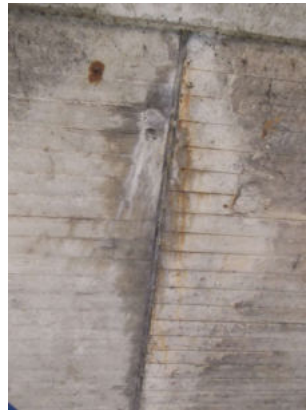
2013-11-26 032

[113] S=1, V=0, D=2 BSP-ID 259-99

Kragarm, Fugen quer, Eine Stelle, Allgemeiner Riss mit Aussinterung, HP 2013: Die Koppelfuge zwischen Achse 9 und 10 auf der Nordseite ist gerissen und weist Feuchtigkeit mit Aussinterung auf. Auf der Südseite ist die Koppelfuge gerissen. In diesem Bereich (Ruhr) sind keine Gipsmarken gesetzt worden. Ortsangabe siehe Anlagen.

HP 2021: während der Prüfung wurde das Feld oberhalb der Ruhr nicht handnah geprüft, augenscheinlich unverändert.

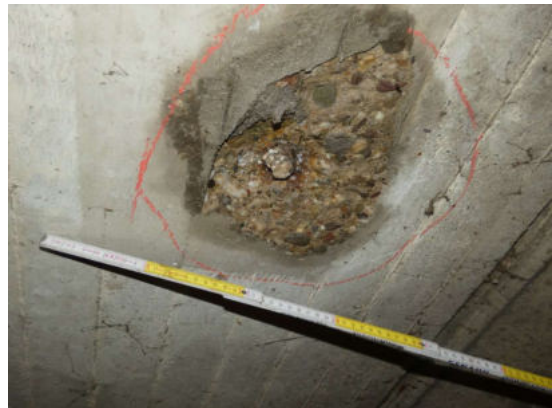
P1000445

Kragarmunterseite im Bereich der Felder 3, 4, 6 und 7. Ortsangabe vgl. Übersicht Schadensskizze.

HP 2013: Die Abplatzungen wurde instandgesetzt, jedoch weisen die Ausbesserungsstellen örtlich Risse mit Feuchtigkeit und Aussinterungen auf.

HP2021: Ausbesserungsstellen vereinzelt abgeplatzt, Maßnahme {23}

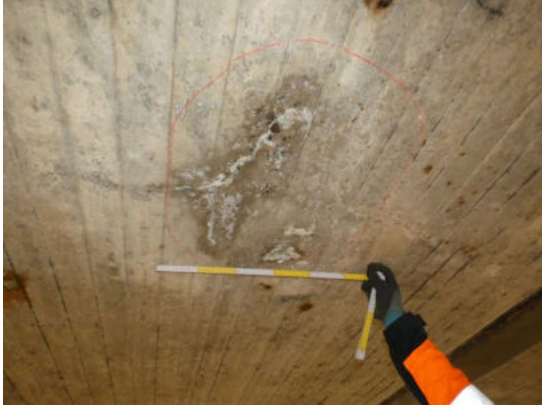
P1000310

Kragarm, Beton, Gering, Durchfeuchtet mit Ausblühungen / Aussinterungen, an der Untersicht im Bereich der Achse L0 bis L11.

HP 2021: unverändert, Maßnahme {23}

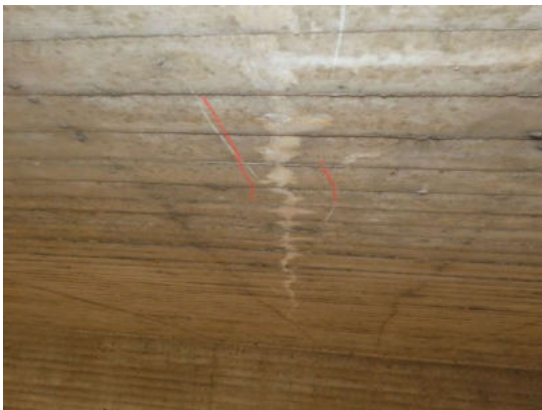
P1000504

[112] S=0, V=0, D=2 BSP-ID 006-02-03

Platte, Beton, Vereinzelt, Gerissen, Zwischen HT 1 und 2 weist die Fahrbahnplatte örtlich Risse bis $w \leq 0,4$ mm auf. Örtlich sind Wasserspuren zu erkennen.

HP 2021: unverändert

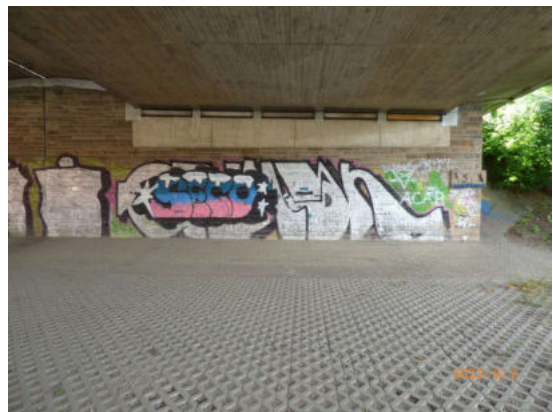
P1360870

Widerlager, Naturstein des Mauerwerks, Bereichsweise, Durchfeuchtet mit Ausblühungen / Aussinterungen, Beide Widerlager, Unten, Vgl. auch Übersicht Schadensskizze.

HP 2013: Im Bereich des Fußpunktes Achse L11 war der Sandstein trocken jedoch weist die Flügelwand Südseite im Bereich des ÜKO's Feuchtigkeit auf. Das westlich WL (Achse L0) weist im Eckbereich der südlichen Flügelwand Feuchtigkeit auf.

HP 2021: zum Prüfzeitpunkt trocken

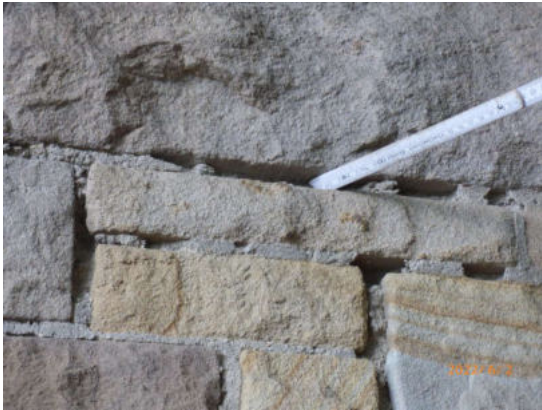
P1360875

Widerlagerwand, Naturstein des Mauerwerks, Bereichsweise, Schadhafte, Beide Widerlager, HP 2013: Die Fugen des Natursteinmauerwerks sind örtlich gerissen bzw. nicht komplett verfügt. Ortsangabe siehe Anlagen.

HP 2021: unverändert

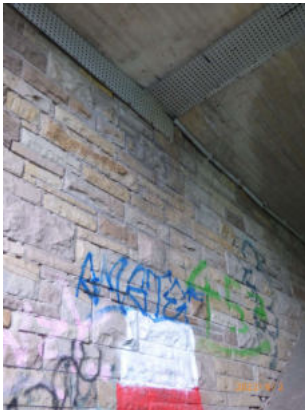
P1360874

[103] S=0, V=0, D=2 BSP-ID 027-07

Widerlagerwand, Naturstein des Mauerwerks, Bereichsweise, Durchfeuchtet, HP 2013: Im Bereich der Rad- und Gehwegübergänge ist das Natursteinmauerwerk durchfeuchtet und örtlich verwittert. Ortsangabe siehe Anlagen. EP 2017: Zum Prüfzeitpunkt trocken. HP 2021: zum Prüfzeitpunkt trocken.

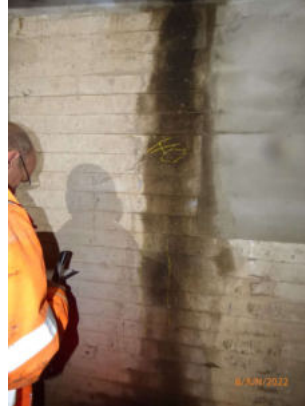
P1290217

[75] S=0, V=0, D=1 BSP-ID 025-05

Hinterer Kammerwand, Beton, Mehrfach, Querriss, Breite 0,6 mm, Beide Widerlager, mit senkrechtem Verlauf über die gesamte Wandhöhe. Vgl. auch Übersicht Schadensskizze.

HP 2021: unverändert.

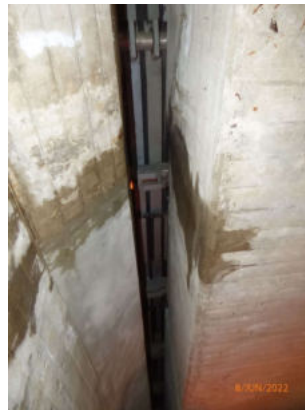
P1290243

[78] S=0, V=0, D=1 BSP-ID 021-15

Hinterer Kammerwand, Betonansichtsfläche, Mehrfach, Feuchte Stelle, Beide Widerlager, Ortsangabe vgl. Übersicht Schadensskizze.

HP 2013: Die Übergänge wurden nach der EP 2010 erneuert. Jedoch weisen die hinteren Kammerwände und die Endquerträger im Bereich der Gehwegübergänge Feuchtigkeit auf. EP 2017: Zum Prüfzeitpunkt trocken. HP 2021: zum Prüfzeitpunkt feucht.

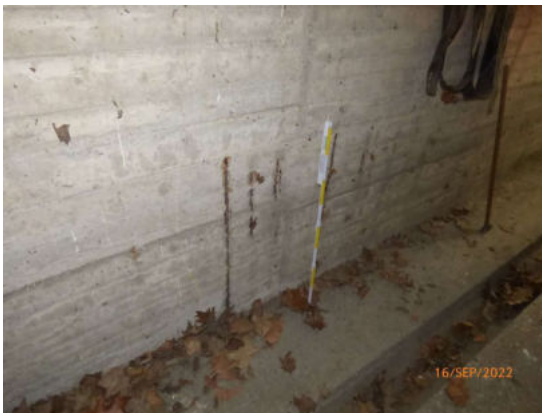
P1310073

Hinterer Kammerwand, Betonoberfläche, Bereichsweise, Abplatzung mit freiliegender Bewehrung, Widerlager vorn, auf ca. 4,0 m Länge verteilt. Vgl. auch Übersicht Schadensskizze.

- WL (Achse 11) Beton instandgesetzt, Ausbesserungsstellen weisen örtlich Risse auf.
- WL (Achse 0) Schaden unverändert., Maßnahme {23}

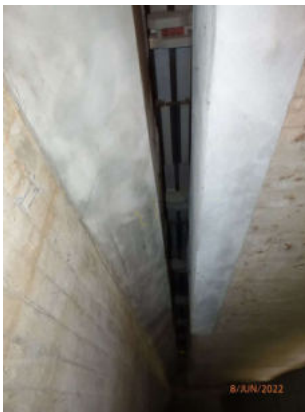
P1290242

[76] S=0, V=0, D=0 BSP-ID 021-08

Auflagerkonsole des FÜ, Beton, Mehrfach, Abplatzung mit freiliegender Bewehrung, Widerlager hinten, im Bereich der Achse HT-1. Orstangabe vgl. Übersicht Schadensskizze.

HP 2021: instandgesetzt.

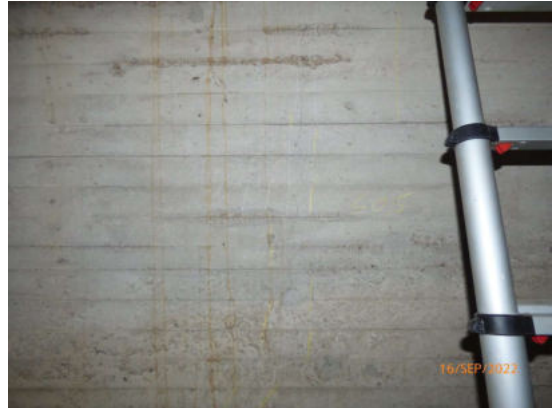
P1310055

[72] S=0, V=0, D=1 BSP-ID 025-05

Auflagerbank, Beton, Mehrfach, Querriss, Breite 0,6 mm, Widerlager vorn, im Abstand von ca. 2,50 m mit senkrechtem Verlauf über die gesamte Höhe der Auflagerbank. Vgl. auch Übersicht Schadensskizze.

HP 2021: unverändert

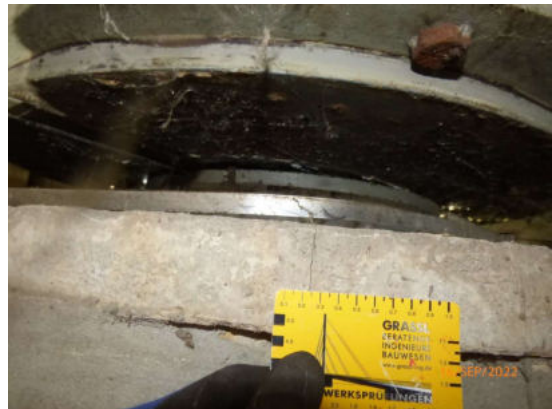
P1310101

[79] S=0, V=0, D=1 BSP-ID 025-03

Lagersockel, Beton, Vereinzelt, Querrisse Rissbreite 0,2 - < 0,4 mm, Beide Widerlager, mit senkrechtem Verlauf über die gesamte Sockelhöhe an den Auflagerpkt. der HT-1 und HT-2.

HP 2021: unverändert

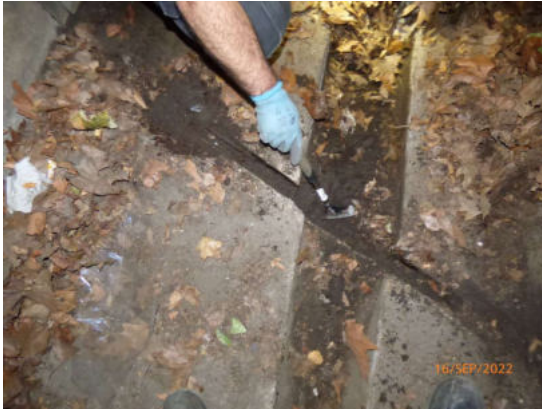
P1310089

Kammerboden Widerlager, Beton, Stellenweise, Schmutzablagerung, Beide Widerlager, Vgl. auch Übersicht Schadenskizze.

HP 2021: unverändert, Maßnahme {15}

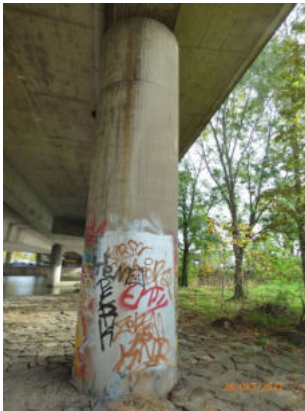
ST-0936

Pfeiler / Stütze, Betonansichtsfläche, Bereichsweise, Rostfahne, Vgl. auch Übersicht Schadenskizze.

HP 2013: Es weisen mehrere Stützen Rostfahnen auf.

HP 2021: unverändert.

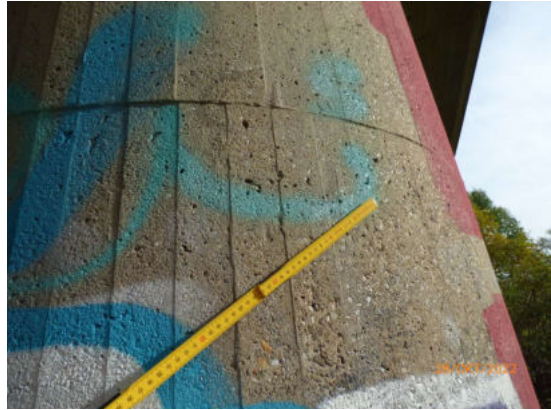
ST-0897

[82] S=0, V=0, D=1 BSP-ID 021-01

Pfeiler / Stütze, Betonoberflächenstruktur, Bereichsweise, Oberfläche grobporig, auf der Wetterseite an allen Stützen unter dem HT-1. Vgl. auch Übersicht Schadenskizze.

HP 2021: unverändert

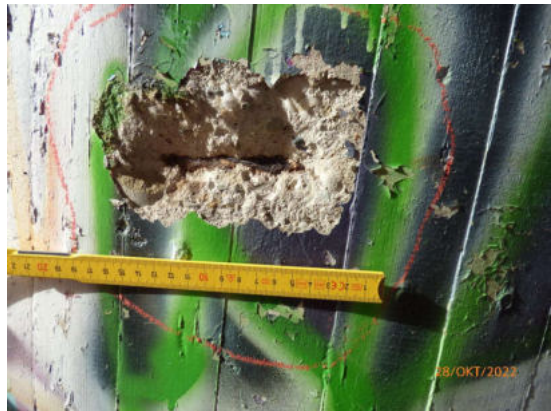
ST-0872

[83] S=0, V=0, D=1 BSP-ID 021-08

Pfeiler / Stütze, Betonoberfläche, Vereinzelt, Abplatzung mit freiliegender Bewehrung, Vgl. auch Übersicht Schadenskizze.

HP 2021: unverändert, Maßnahme {23}

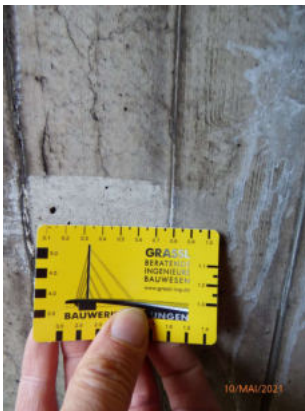
P1200233

Pfeiler / Stütze als Vollquerschnitt, Beton, Vereinzelt, Rissig, HP 2013: Die Stützen weisen örtlich Netzzrisse und Kratzer auf. Ortsangabe siehe Anlagen.

HP 2021: unverändert

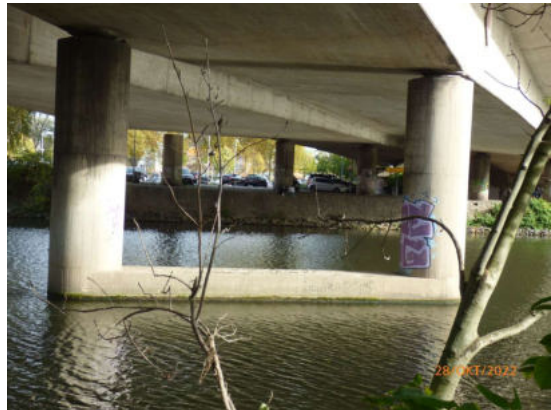
ST-0969

[99] S=0, V=0, D=1 BSP-ID 021-08

Auflagerbank, Pfeiler als Vollquerschnitt, Beton, Vereinzelt, Schadhafte, HP 2013: Das Fundament der Stützen oberhalb der Wasserlinie im Bereich der Ruhr weist auf der Oberfläche mehrerer Risse bis $w \leq 0,2$ mm und Abplatzungen bis 20 cm Durchmesser mit freiliegender Bewehrung auf. Ortsangabe siehe Anlagen.

HP 2021: im Rahmen der Prüfung wurde das Feld oberhalb der Ruhr nicht handnah geprüft, augenscheinlich unverändert.

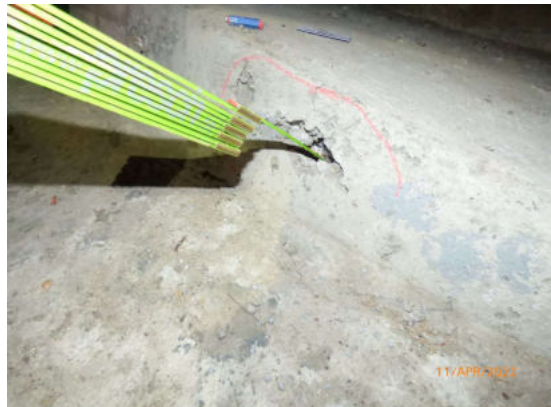
P1280200

Überbau, Spannglied, Vereinzelt, Freiliegend, HP 2013: Vereinzelt liegen in den Endquerträgern der Achse L0 und L11 Spanngliedenden frei. Ortsangabe siehe Anlagen Seite 89 und 92. Nach Angaben des Amtes ist der Mangel in Achse L11 instand gesetzt worden.

- bei Achse 11 instandgesetzt (Ausbesserungsstellen hohlklingend),
- bei Achse 0 unverändert,
- im Hohlkasten Süd (Vorsatzbeton, 25m von Achse 0) liegt Spannglied bzw. Hüllrohr frei., Maßnahme {1}

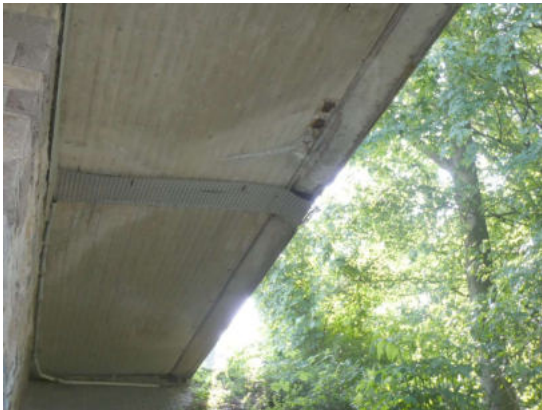
P1050083

Kragarm, Spannkopf, Beton, Eine Stelle, Verrostet mit Blattrostrbildung, Aufgrund zu geringer Betonüberdeckung und Durchfeuchtung Korrosion an 3 Spannköpfen an der südl. Kragarmunterseite im Randbereich WL Achse L11.

HP 2013: Die Spannköpfe der Quervorspannung weisen Korrosion mit einem Rostgrad Ri 3-5 bzw. örtlich Blattrostr auf.

HP 2021: unverändert, Maßnahme {1}

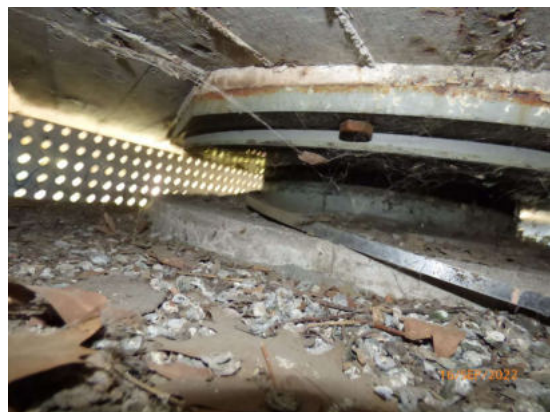
P1310099

Lagerplatte oben, Stahl / Metall, Ein Stück, Angerostet, Korrosionsschäden an den Seitenflächen der oberen Lagerplatte (=Gleitplatte), auch an allen anderen Lagern des Teilbauwerkes, insgesamt 24 Stück.

HP 2013: Örtlich ist zwischen oberer Lagerplatte und Beton Blattrostr vorhanden, wodurch in diesem Bereich Spalte bis zu 2 mm Höhe entstanden sind.

HP 2021: unverändert

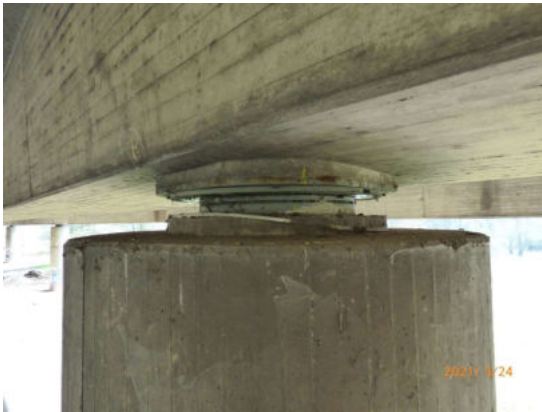
P1280497

Ausstattungsdetails Lager, Alle, Entspricht nicht den gültigen Vorschriften, Anzahl: 24 Stück, Anzeigevorrichtung fehlt an allen Lagern des Teilbauwerkes (insgesamt 24 Stück). HP 2021: unverändert.

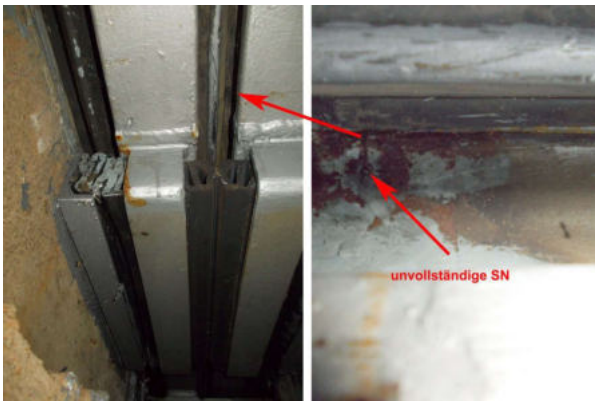
2013-09-13 009_013

Stahllamellenkonstruktion mit Kunststoffhohlprofilen mit Trägerrostfuge, Schweißnaht, Gering, Unvollständig, In Achse L 11 (WL Ost) weist die beiden Mittelträger eine unvollständige Schweißnaht am Obergurt eines Montagestoßes auf. Diese Bereiche weisen tropfendes Wasser und Korrosion mit einem Rostgrad Ri 3-5 auf.

HP 2021: unverändert

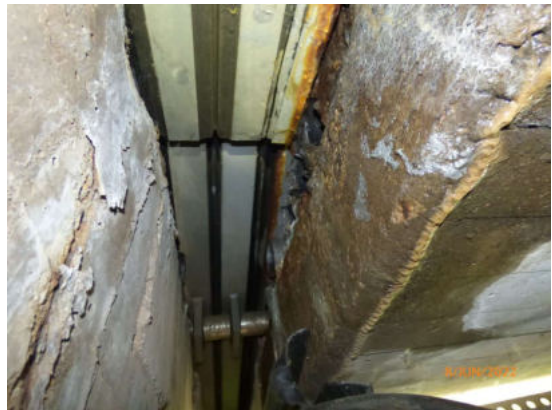
P1290127

[40] S=0, V=0, D=2 BSP-ID 226-08

Stahllamellenkonstruktion mit Kunststoffhohlprofilen mit Trägerrostfuge, Stahl / Metall, Eine Stelle, Durchdrückendes Wasser, Widerlager hinten, Siehe letzte Hauptprüfung, Eintrittsstelle liegt im Bereich der Gehwegaukantung.

HP2021: zum Prüfzeitpunkt feucht.

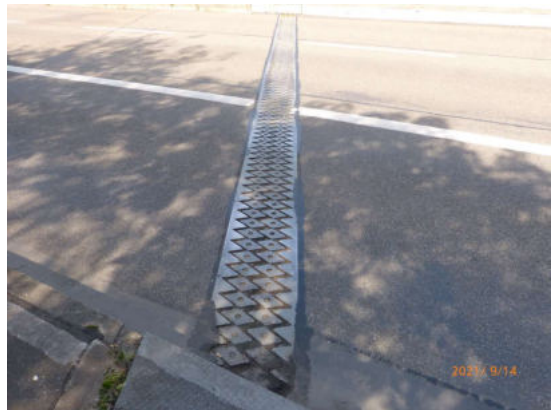
P1280692

[42] S=0, V=0, D=1 BSP-ID 226-01

Oberkonstruktion, Gesamtes Bauteil, Schmutzablagerung, Beide Widerlager, Alter Schaden nicht behoben, Maßnahme {15}

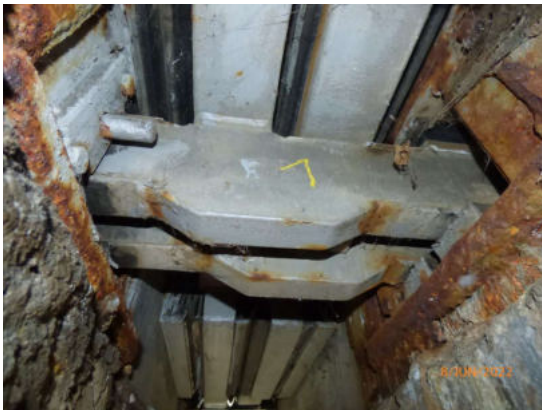
P1290120

Überbau, Traversenkasten, Stahl / Metall, Vereinzelt, Rostgrad Ri 3, Widerlager hinten, HP 2013: Die Traversenkästen am hinteren Widerlager Achse L11 (WL Ost) weisen örtlich Korrosion mit einem Rostgrad Ri 3-5 auf. Ortsangabe siehe Anlagen HP 2021: unverändert

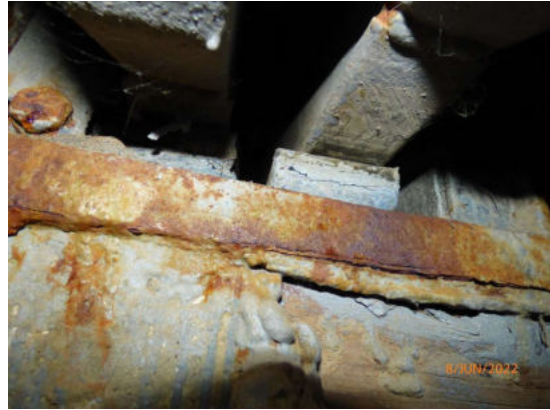
P1290142

[104] S=0, V=0, D=1 BSP-ID 224-99

Überbau, Gleitlager, Vereinzelt, Schadhaf, HP 2013: Die Gleitlager und die Gleitfedern sind örtlich bis zu 15 ° verdreht bzw. liegen nicht zentrisch. Ortsangabe siehe Anlagen. HP2021: unverändert

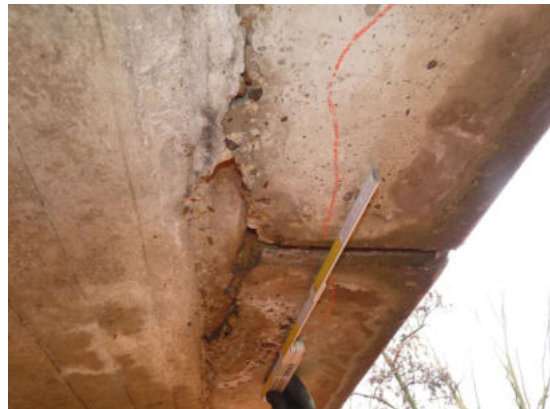
P1000345

Überbau, Kappe, Fugen längs, Bereichsweise, Schadhaf, HP 2013: Die Betonierfuge zwischen Kragarm und Gesims weist örtlich einen Absetztriss bis 9 cm Tiefe auf. Im Randbereich des Gesimses beginnt der Beton abzuplatzen bzw. ist abgeplatzt. Ortsangabe siehe Anlagen. HP 2021: unverändert

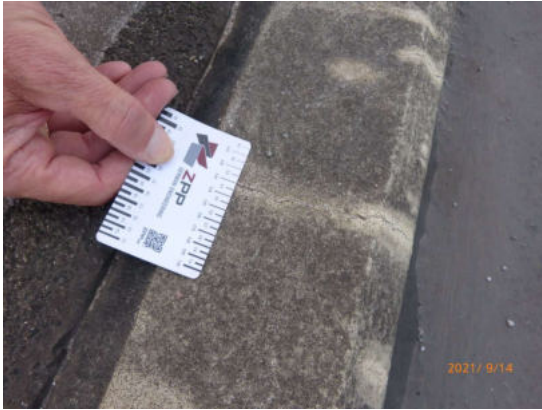
P1280705

Vorbord, Betonoberfläche, Mehrfach, Rissbreite 0,2 - < 0,4 mm, Rechts, Querrisse auf der Kappenoberseite. Ortsangabe siehe Anlagen.

HP 2021: unverändert

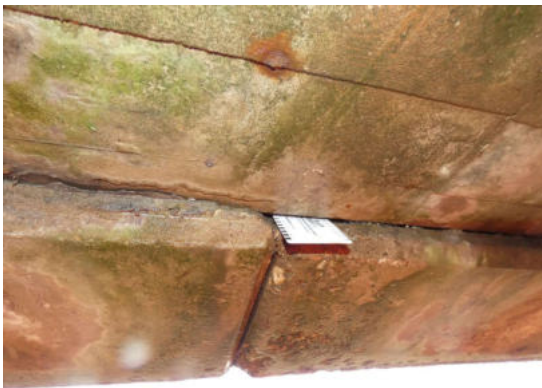
P1000501

[38] S=0, V=0, D=1 BSP-ID 230-17

Untersicht des Gesimses, Betonoberfläche, Vereinzelt, Verfärbt, durchfeuchtet mit

Ausblühungen/Aussinterungen im Bereich der südl. sowie nördl. Gesimsquerfugen von Achse L0 bis L11. Ortsangabe s. Übersicht Schadensskizze. HP 2021: unverändert.

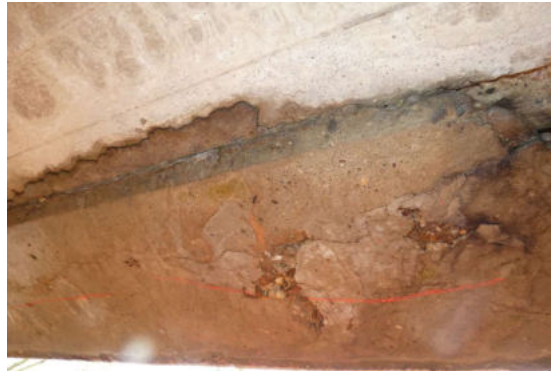
P1000363

[36] S=0, V=0, D=2 BSP-ID 230-09

Untersicht des Gesimses, Betonoberfläche, Mehrfach, Abplatzung mit freiliegender Bewehrung, Betonabplatzungen teilw. mit freiliegender korrodierter Bewehrung bis ca. 0,75 m Länge im Bereich der südl. und nördl. Gesimsunterseiten (Rand- und Mittelkappe) von Achse L0 bis L11 außerhalb darunterliegender Verkehrsflächen. Vgl. a. Übersicht Schadensskizze. HP 2021: unverändert

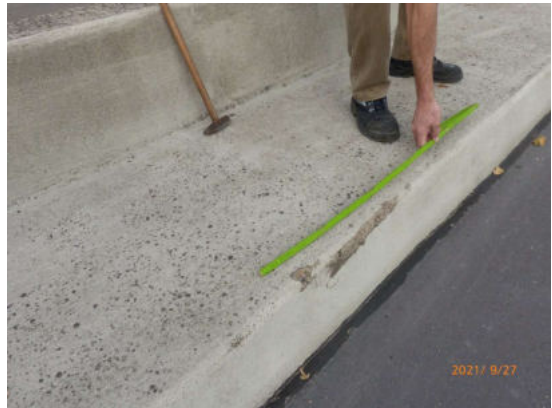
P1290232

Schrammbord / Aufkantung, Sonstiges Oberflächenschutzsystem, Vereinzelt, Abgeplatzt, Beidseitig, HP2021: Weitere Abplatzungen gibt es durch Anprall

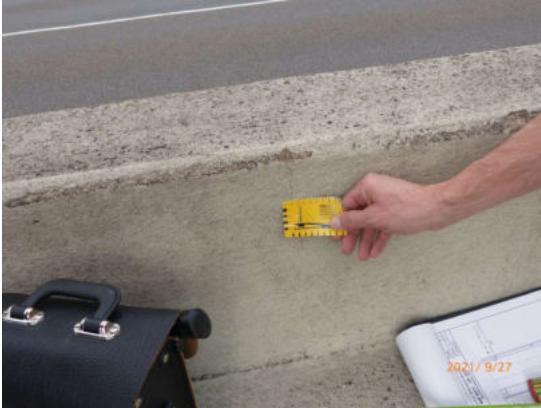
P1290202

Schrammbord / Aufkantung, Sonstiges
Oberflächenschutzsystem, Vereinzelt, Rissbreite 0,4 - <
1 mm, HP 2021: unverändert

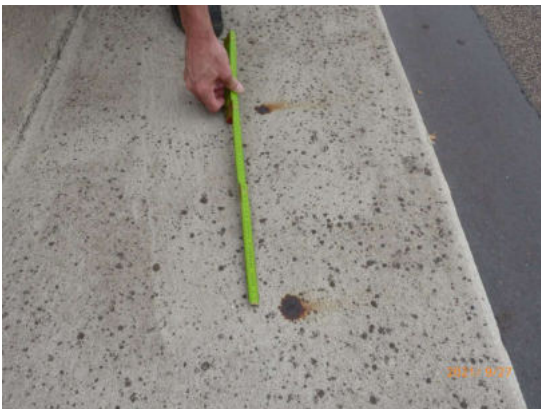
P1290212

[21] S=0, V=0, D=1 BSP-ID 258-02

Schrammbord, Sonstiges Oberflächenschutzsystem,
Vereinzelt, Rostfahne, HP 2021: unverändert

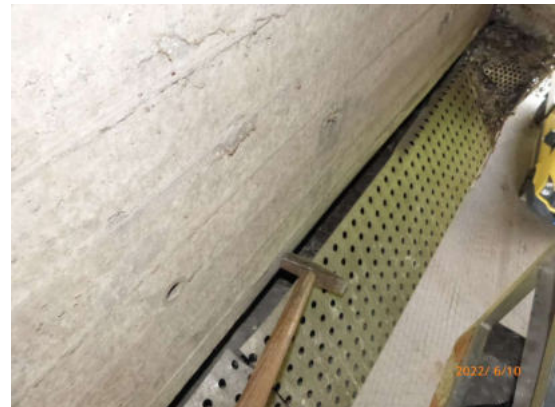
P1330024

[119] S=0, V=0, D=1 BSP-ID 235-01

Vogelschutz, Stellenweise, Schadhaft, Widerlager vorn,
Siehe Foto: Schaden [48], EP 2017: nistende Tauben
im Widerlager. HP 2021: unverändert
, Maßnahme {19}

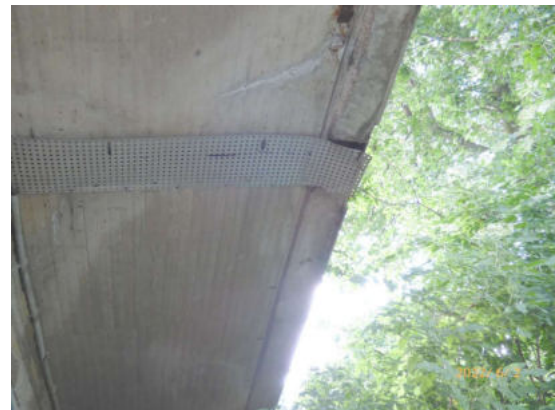
P1360873

[120] S=0, V=0, D=1 BSP-ID 235-02

Vogelschutz, Gesimsuntersicht, Eine Stelle, Nicht
wirksam, Hinten am Bauwerk, Rechts, Lochblech
außen verbogen. HP 2021: unverändert, Maßnahme
{19}

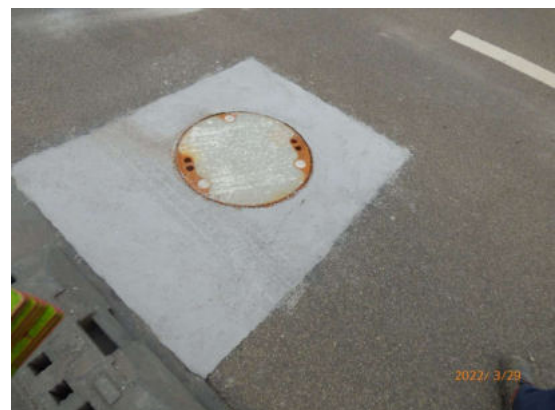
P1350942

Überbau, Ausstattungen, Schraube, Ein Stück,
Schadhaft, Schaden instand gesetzt, Schachtdeckel
wurden in 2022 erneuert

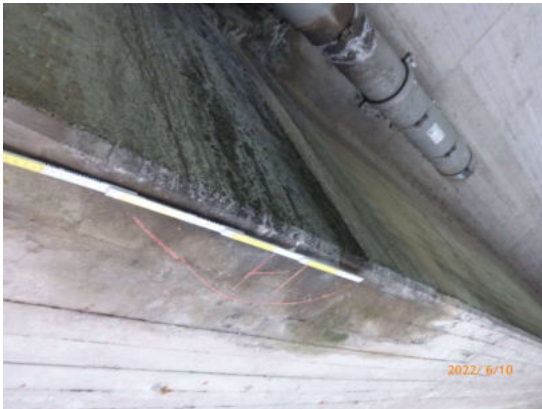
P1330041

Rohr der Längsleitung, Bereichsweise, Schmutzablagerung, Anzahl: 5 Stück, Schmutzablagerungen am Steg der Hauptlängsträger und Entwässerungsleitung im Bereich der Revisionsöffnungen. Ortsangabe siehe Übersicht Schadensskizze Achse L0 bis L11.
HP 2013: An insgesamt fünf Revisionsöffnungen mit Feuchtigkeit.
HP 2021: zum Prüfzeitpunkt trocken.

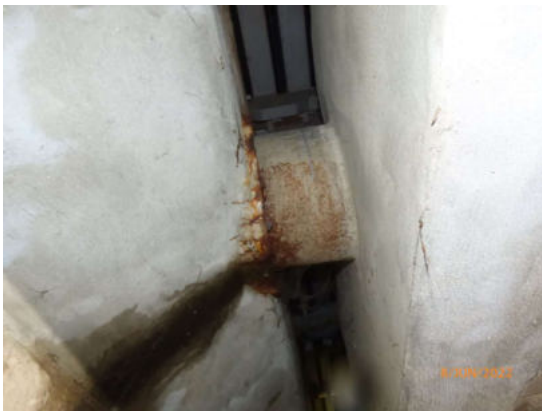
P1290223

[11] S=0, V=0, D=2 BSP-ID 252-15

Dehnstück der Längsleitung, Rohr, Großflächig, Verrostet mit Blattrostbildung, im Bereich des Bauwerkübergangs Achse L11, s. a. Übersicht Schadensskizze.
HP 2013: Das Dehnstück der Längsleitung weist Feuchtigkeit auf. Nach Angaben des Amtes ist die Korrosion entfernt und ein neuer Korrosionsschutz nach der HP 2013 aufgebracht worden.
EP 2017 zum Prüfzeitpunkt trocken, geringe Korrosion.
HP 2021: zum Prüfzeitpunkt feucht, örtlich Lochfraß und Blattrost, Maßnahme {4}

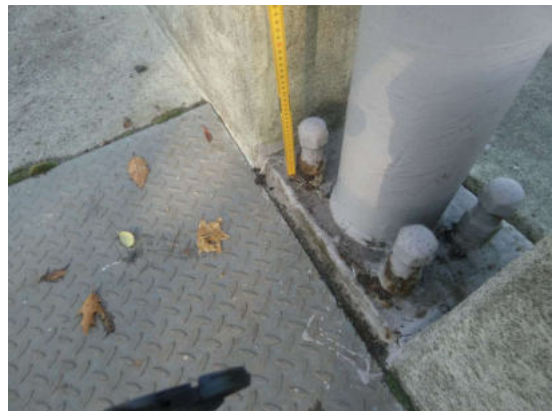
P1000197

[5] S=0, V=0, D=1 BSP-ID 312-05

Verankerung des Beleuchtungsmastes, Korrosionsschutzbeschichtung auf Metall, An allen Bauteilen, Abgeplatzte Beschichtung, Untergrund rostig, Achse 0 bis 11, die Beleuchtung befindet sich auf der nördl. Mittelkappe im Bereich der Bauwerksachse.
, Maßnahme {20}

14Geschätzte Kosten **15.000 EURO**Dauer der Maßnahme **3 Tage**Ausführungsjahr **2026**Dringlichkeit **Mittelfristig**Maßnahmenfixierung **Keine Maßnahme festgelegt**Projektbezeichnung **Erneuerung der Korrosionsschutzbeschichtung der Masten**Bemerkung **Im unteren Bereich der Beleuchtungsmasten (Fußpatte, Verankerung)****Zugeordnete Schäden:****[5]****Maßnahmenempfehlung {15}**Art der Leistung **Betriebliche Unterhaltung / Reinigungsarbeiten (ohne ME -H-)**

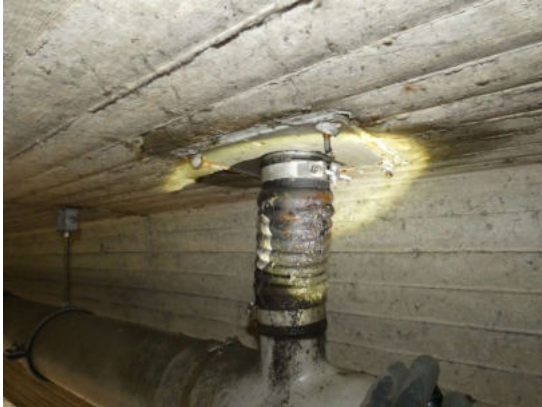
P1000441

Überbau, Verbindung der Regenwasserleitung,
Vereinzelte, Undichte Stelle, HP 2021: unverändert.
Örtlich Feuchtigkeit sowie Korrosion Ri3. Ortsangabe
siehe Anlagen.

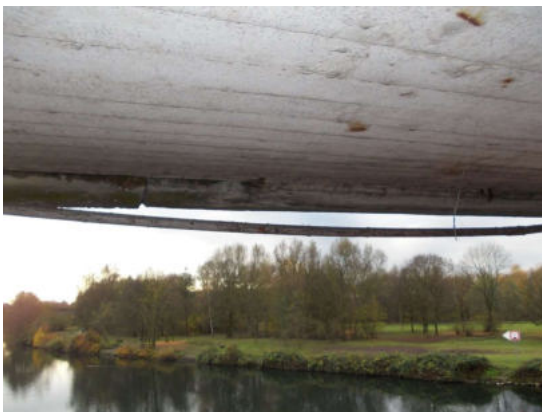
2013-11-26 042

[15] S=1, V=2, D=2 BSP-ID 261-04

Befestigung der Leitung, Schelle, Mehrfach, Verrostet,
Ortsangabe siehe Übersicht Schadensskizze Achse L9
bis L11.
HP 2013: Die gesamte Befestigung des
Kabelschutzhohr für die Beleuchtung des
Schiffahrtszeichens weist Korrosion mit einem
Rostgrad Ri 5 bzw. örtlich Blattroß auf. Teilweise ist
die Befestigung durchgerostet und das Kabelschutzhohr
hängt auf einer Länge von 3 m durch.
HP 2021: unverändert, Maßnahme {21}

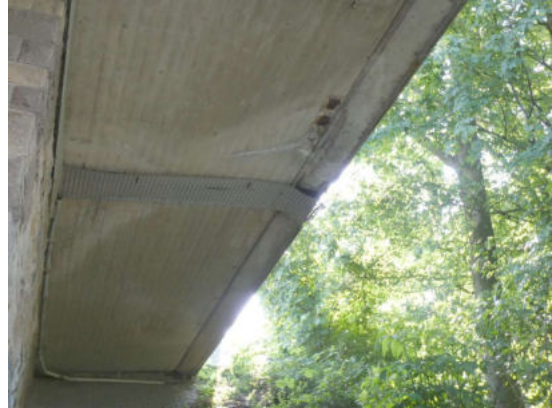
P1050083_1

[122] S=0, V=0, D=0 BSP-ID 261-11

Flügelkragarm, Befestigung des Schutzhohr, Teilweise,
Gebrochen / abgebrochen, Hinten am Bauwerk,
Rechts, HP 2021: instandgesetzt

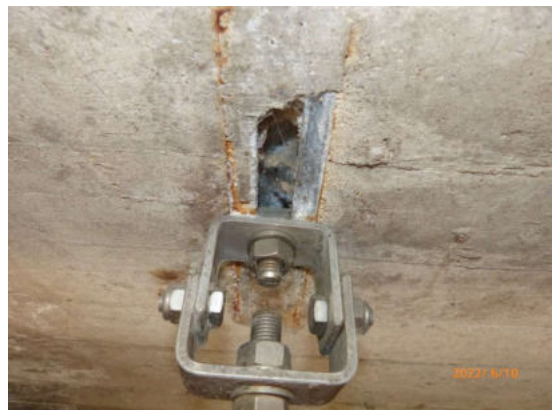
P1330030

[109] S=0, V=0, D=1 BSP-ID 261-02

Überbau, Leitungsbefestigungen, Mehrfach, Nicht
ausreichend gesichert, HP 2013: Teilweise waren die
Verschraubungen der Rohraufhängung lose. Diese
wurden während der Hauptprüfung 2013 angezogen.
Örtlich fehlen an der Verschraubung U-Scheiben. Die
Halfenschienen im Bereich der Revisionsöffnungen
weisen teilweise Korrosion mit einem Rostgrad Ri 3-5
auf. Ortsangabe siehe Anlagen.
HP 2021: seitliche Verschraubung müssen nicht
festgezogen werden (geleakige Funktion), siehe
Schaden Nr. 123

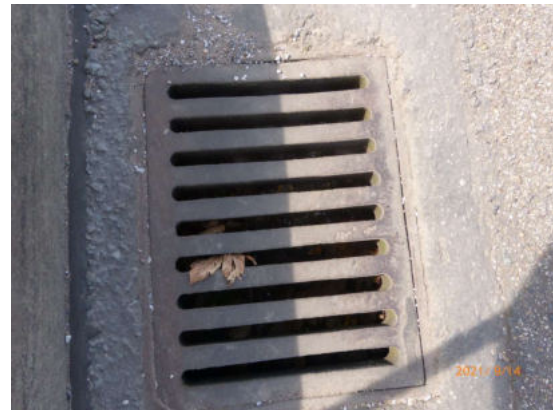
P1280698

[90] S=0, V=0, D=1 BSP-ID 241-07

Überbau, Beläge, Fuge um Einbauten im Belag, Bereichsweise, Nicht haftend, Der Fugenverguss um die Entwässerungsöffnungen und die verschiedenen Schachtabdeckungen ist örtlich nicht haftend bzw. herausgedrückt oder fehlt. Ortsangabe siehe Anlagen.
HP 2021: unverändert

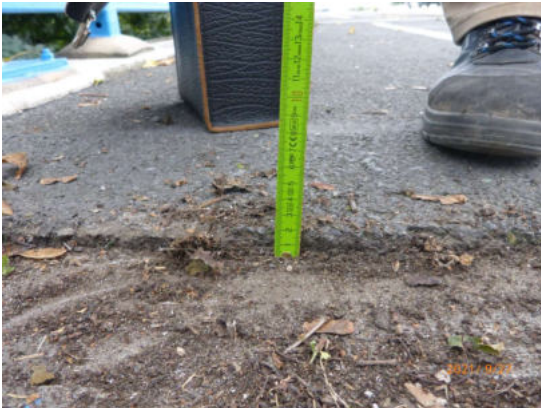
P1290183

[31] S=0, V=1, D=0 BSP-ID 244-02

Gehwegbelag, Bereichsweise, Abgesackt / Setzung, am Bauwerksübergang WL Achse L11 (Ost) ist das Gehwegpflaster bis zu 1.5 cm abgesackt.
Ortsangabe s. Übersicht Schadensskizze.

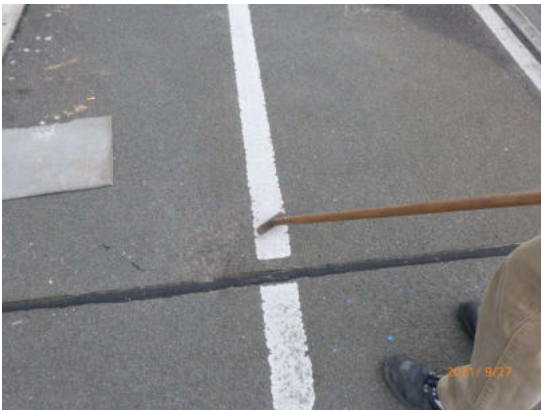
P1290174

[88] S=0, V=0, D=1 BSP-ID 241-13

Überbau, Gehwegbelag, Bituminöse Baustoffe, Stellenweise, Gerissen und hohl klingend, HP 2013: Circa 10 % des Geh- und Radwegbelages klingen hohl. Vor allem im Bereich der Längs- und Quertfugen auf bis zu 40 cm Breite. Ortsangabe siehe Anlagen.
HP 2021: unverändert

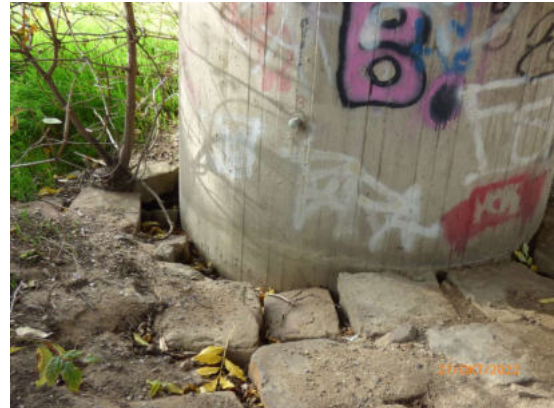
ST-0809

Unterbau, Pflaster, Stellenweise, Herausgebrochen, im Fußpunktbereich der Stützen Nr. 4.1, 5.1
HP 2021: unverändert

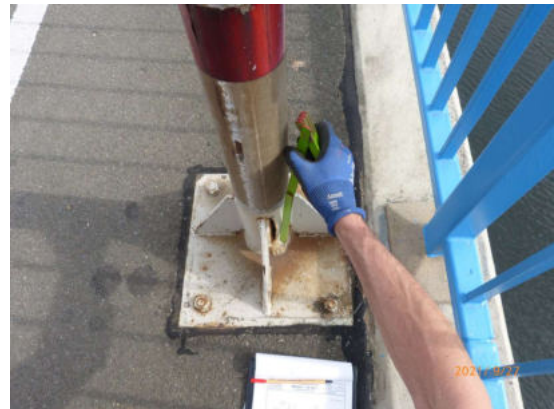
P1290167

Brücke, Pfosten sonstiger Beschilderung, Stahl / Metall, Bereichsweise, Angerostet, Schadenserweiterung, HP2021: Pfosten im unteren Bereich gerissen (Frostschaden)
