# Dokumentation der Bestandsaufnahme

Mit Aluminium belegte Stahl  
Glas Fassade an der  
Stadthalle in Mülheim  
an der Ruhr

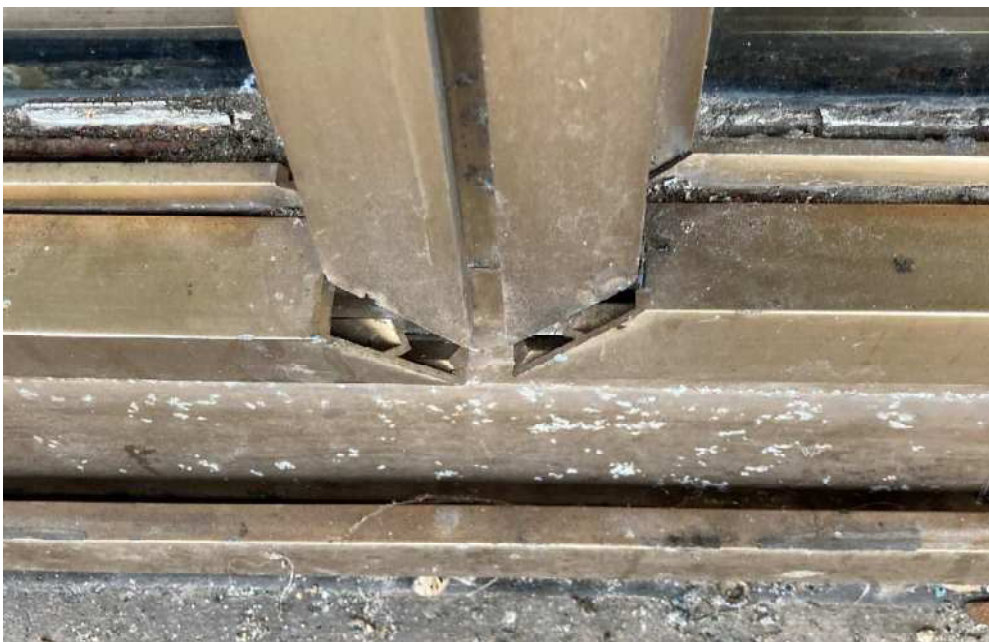
Etliche der Alu-Abdeckleisten sind nicht mehr in ihrer Position, was auf die Beschädigung der fragilen Federklammern schließen lässt, welche gerne zerbrechen beim lösen und Anbringen der Abdeckleisten nach etwa dem Austausch einer Glasscheibe.

Bild 06: Schlecht sitzende, verbogene Abdeckleisten am Sockel der Fassade.

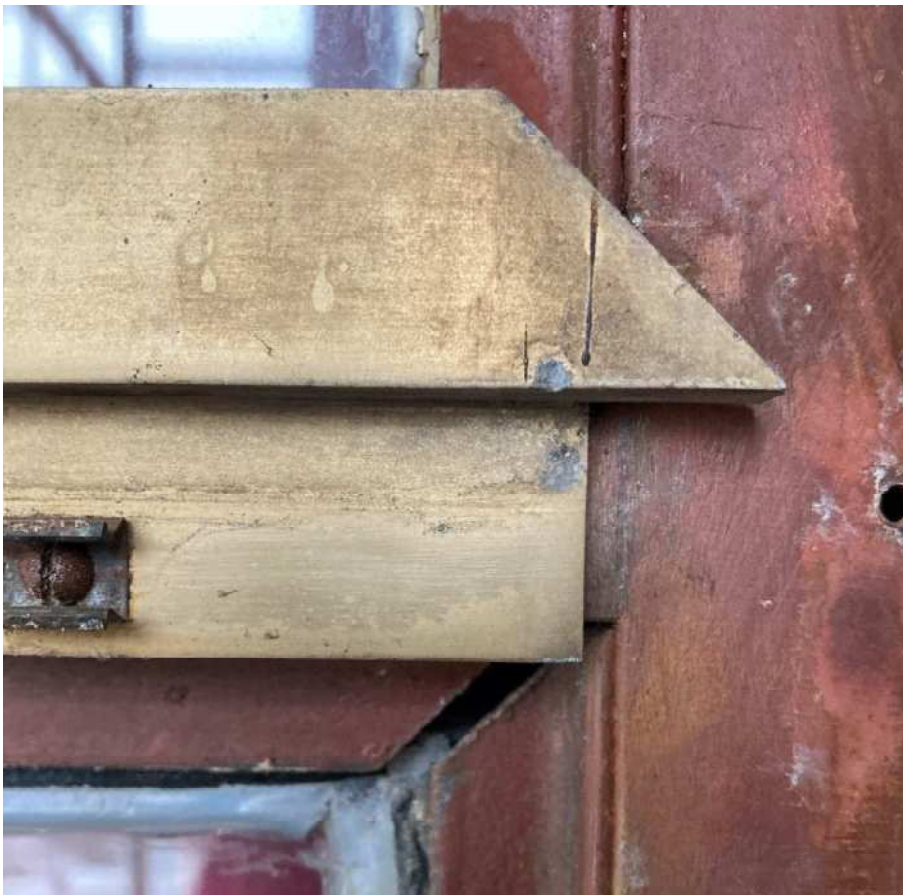
Bild 07: Oberfläche der Alu-Abdeckleiste und des darunter liegenden Alu-Blech.

Die Alu-Oberflächen sind verschmutzt und leicht angelaufen. Auf dem Bild ist an dem unter der Abdeckleiste liegenden Alu-Blech ein Rest einer schützenden Beschichtung zu erahnen, bei der es sich um einen Klarlack handeln könnte.

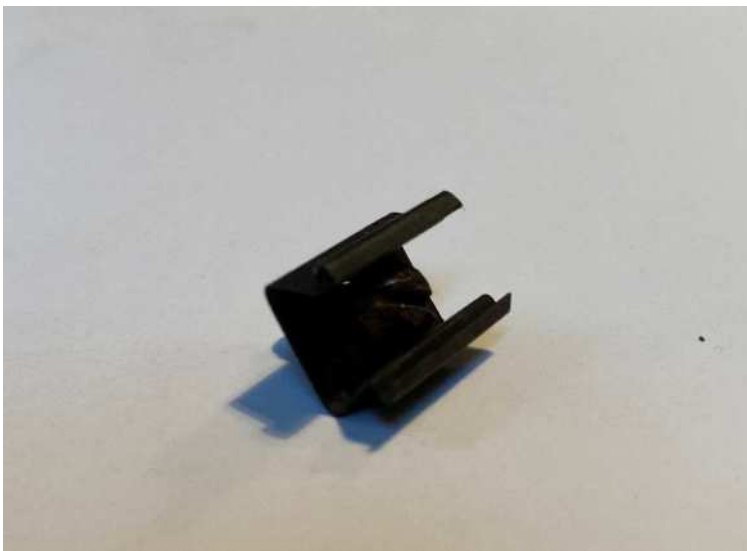
Bild 08: Federklammer mit Befestigungsschraube

Die Federklammern als solche und deren Befestigungsschrauben sind allerdings zum größten Teil so stark korrodiert, dass sie sich nicht zerstörungsfrei demontieren lassen.

Bei einer Sanierung müsste hier ein Ersatz gefunden oder angefertigt werden lassen.

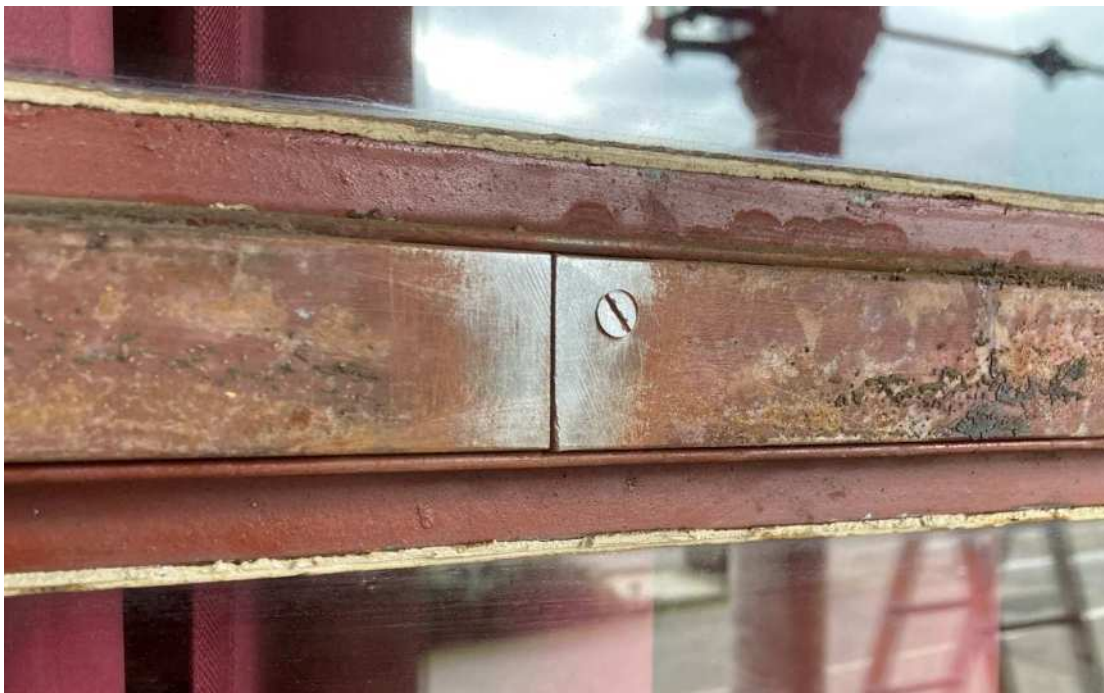
Der Koppelstoß in den beiden horizontalen Riegeln zwischen den drei Rundbögen ist schraubbar ausgeführt. Wahrscheinlich ist innerhalb des linken Rechteckprofiles ein Flachstahl mit Innengewinde angeschweißt, in das die sichtbare Senkschraube befestigt ist.

Bild 10: Horizontaler Koppelstoß am unteren Riegel zwischen Feld zwei und drei.

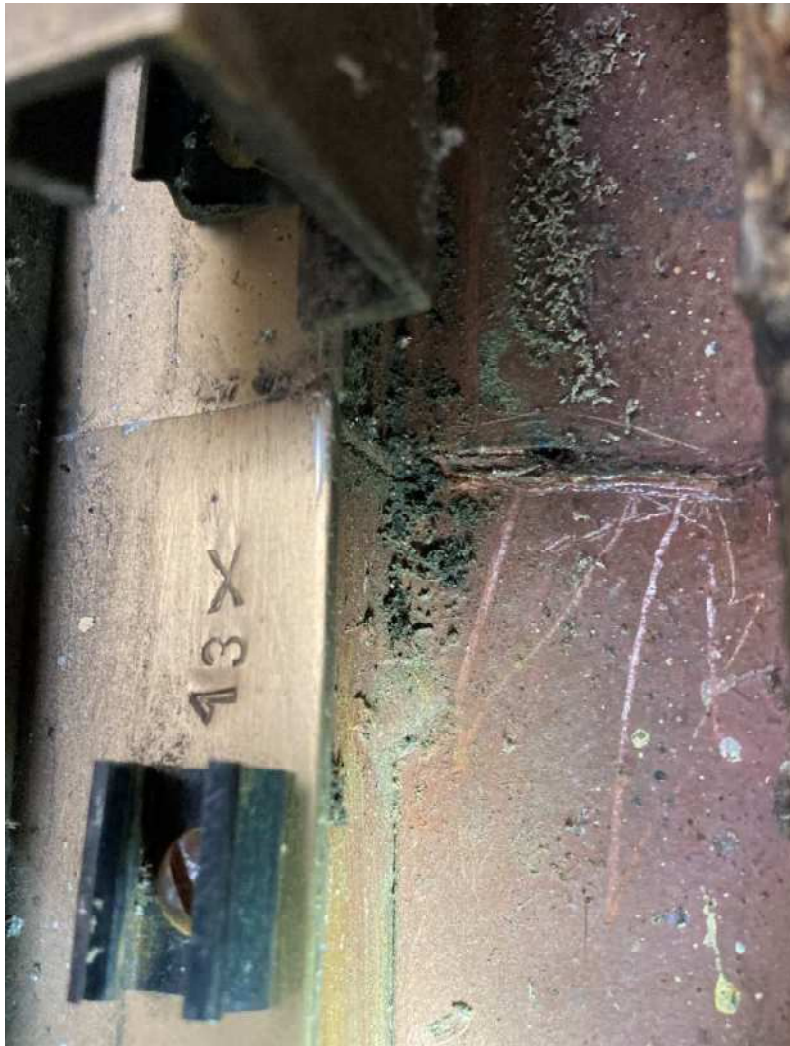
Im Gegensatz zu dem Koppelstoß in der Horizontalen, ist der bei der Bestandsaufnahme gesichtete Koppelstoß in der Senkrechten nicht als lösbare Verbindung ausgeführt, sondern verschweißt.

Bild 11: Koppelstoß in der Senkrechten.

Auf dem Bild ist zu erkennen, dass an dieser Stelle alle Bauteile der Fassade unterbrochen sind:

Der Winkel, der den Abschluss zum Mauerwerk bildet, das Rechteckprofil, der Alu-Streifen und die Alu-Abdeckleisten.

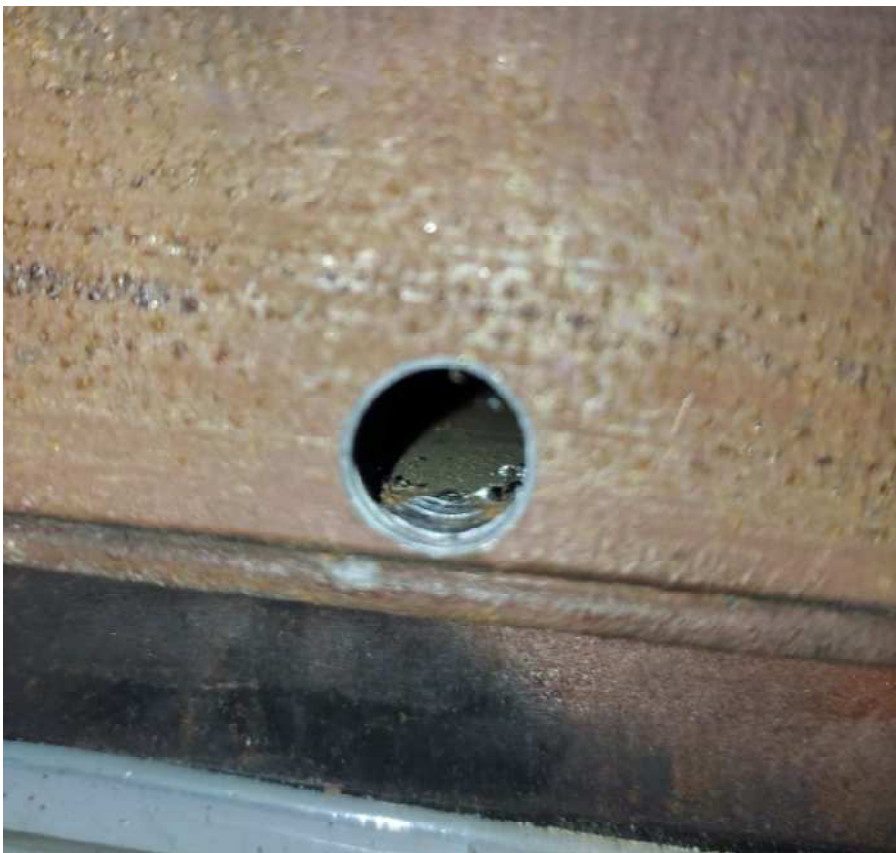
Die Begutachtung der Innenseite des Profils ergab zumindest an diesem Riegel der Fassade keine nennenswerten Schäden durch Kondenswasser bedingte Korrosion.

Bild 15: Pilotbohrung in Riegel oberhalb der Glasscheibe von außen gesehen unten rechts im rechten Feld der Anlage. Profillinenseiten kaum korrodiert.

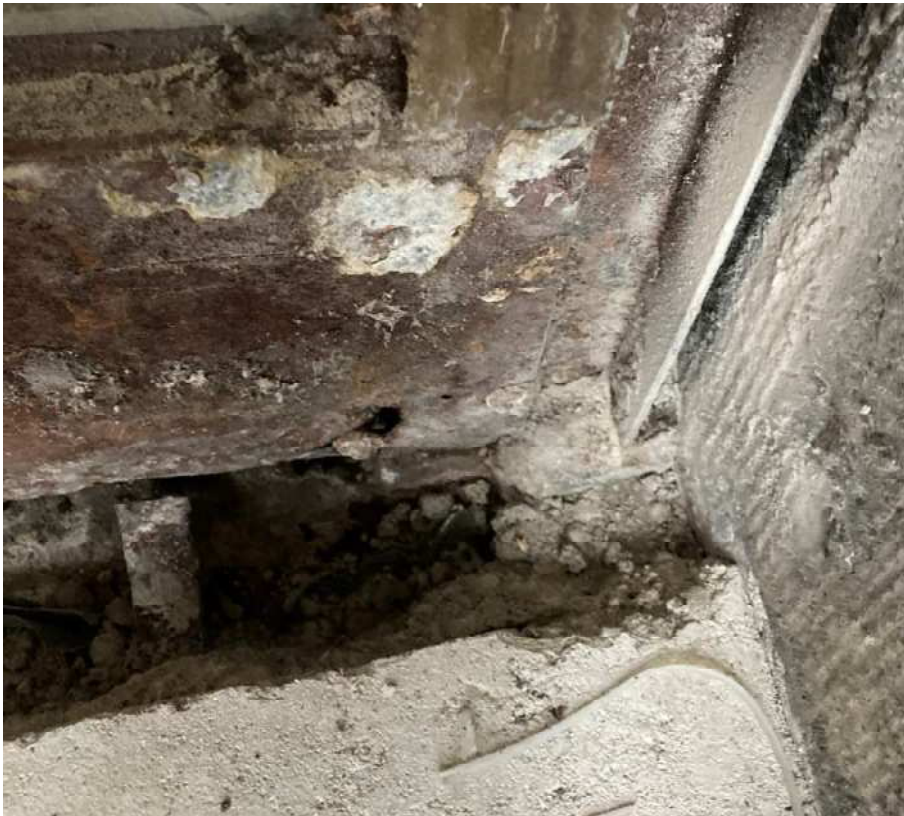
Bild 17: Bodenbefestigung rechte untere Ecke. Die Lasche ist durch den Korrosionsschaden nicht mehr mit dem Sockelprofil verbunden.

Die gesamten Stahlprofile der Anlage sind lediglich einmal mit einer rötlichen Grundierung gestrichen. Hier in der rechten unteren Ecke hat die Korrosionsschutzfarbe im Laufe der Zeit versagt.

Der Zustand der Befestigungen im Sockelbereich ist ebenfalls nicht erhaltensfähig, da sich im Untersuchungsbereich bereits gelöste Bodenbefestigungen gezeigt haben.

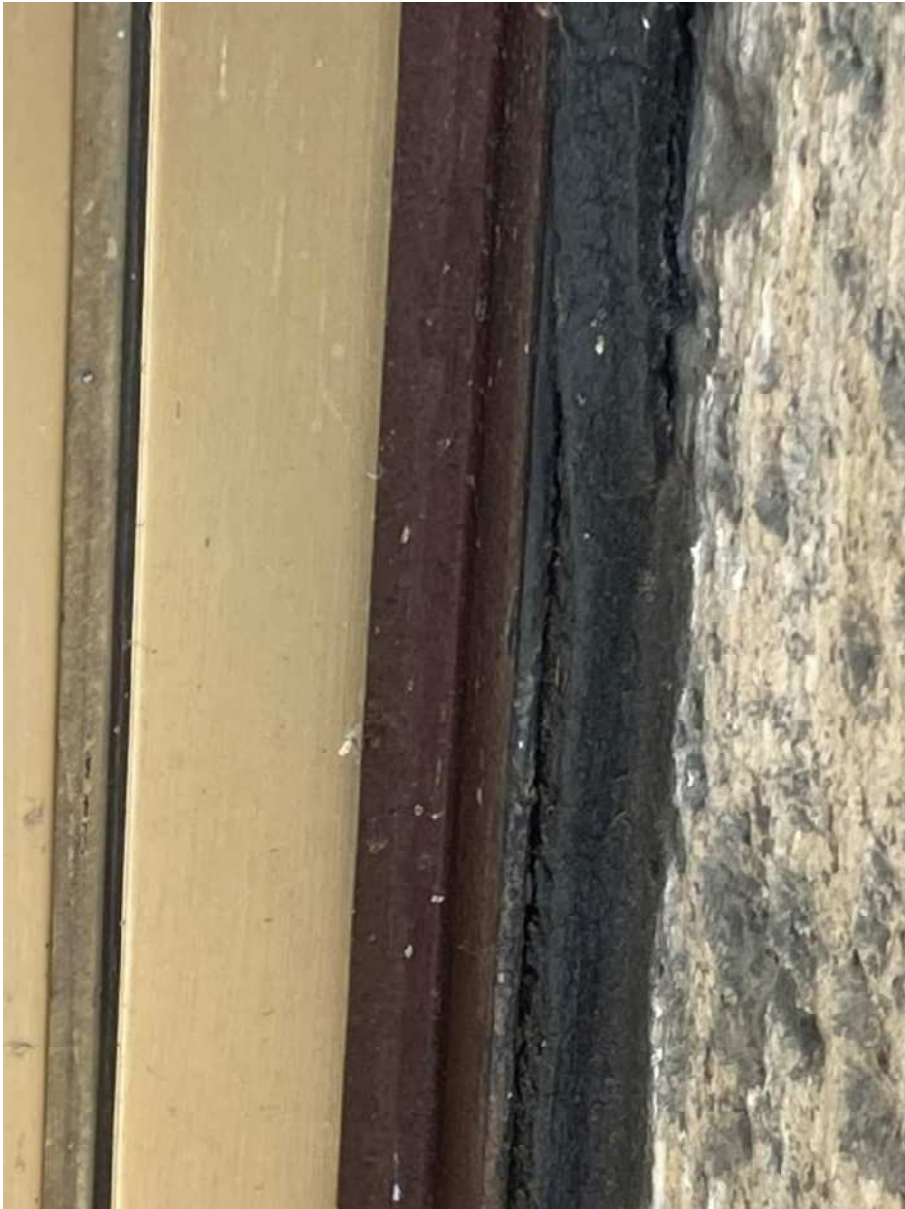
Bild 18: gerissene Bitumenabdichtung Wandanschluss rechts.

Die Fassadenanlage ist umlaufend mit einer bituminösen Masse abgedichtet, welche altersbedingt Risse und Fugen gebildet hat und nicht mehr intakt ist. Im Rahmen der Bestandsaufnahme wurde unten rechts im rechten Feld die Bitumenmasse entfernt um die Wandbefestigung in Augenschein zu nehmen. Zwischen der Abdichtung außen und innen befand sich eine Dämmung aus weißer Glaswolle.

Die bituminöse Bauanschlussfuge umlaufend ist nicht erhaltensfähig, da sie porös und vielerorts gerissen ist. Im Sockelbereich ist keine Bauwerksabdichtung im Untersuchungsbereich vorgefunden worden. Hier müsste im Rahmen einer Sanierung nachgebessert werden um einem Feuchteintrag ins Gebäude entgegenzuwirken.

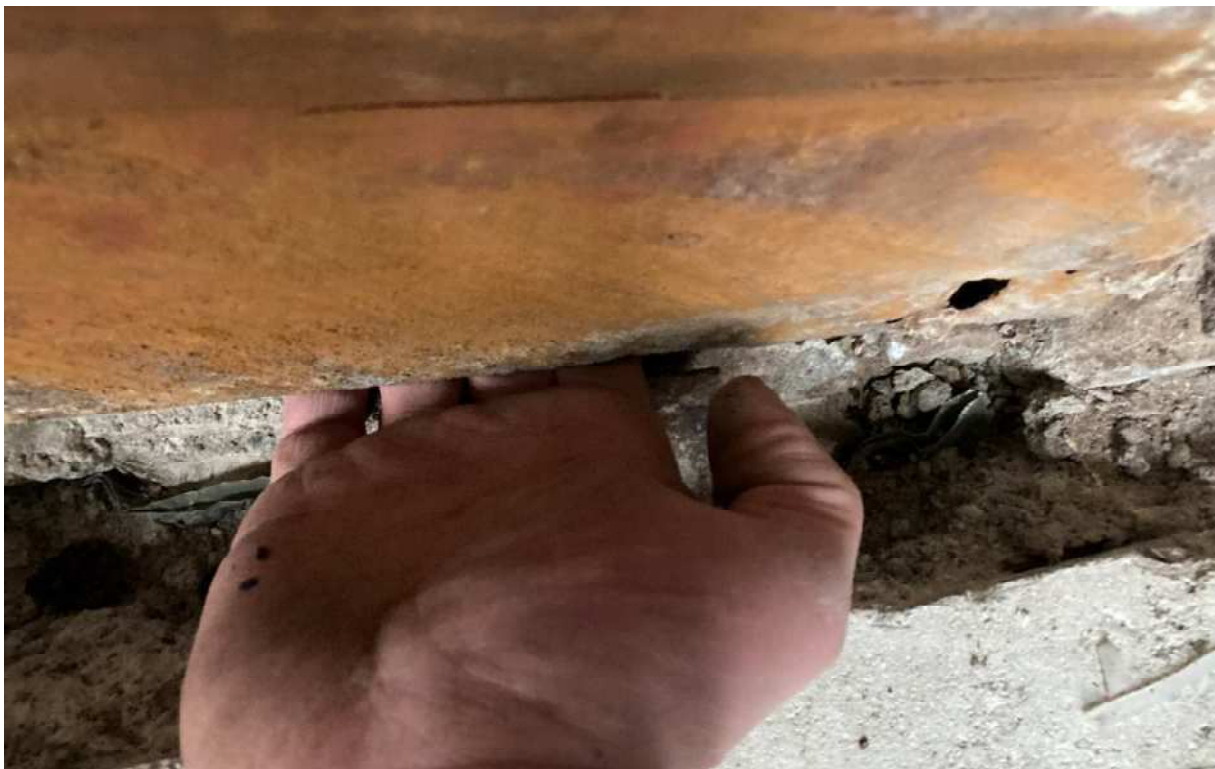
Das unten liegende Sockelprofil ist im gesamten freigelegten Bereich mehr oder weniger stark korrodiert und im Bereich der rechten Ecke derart stark korrodiert, dass der gesamte untere Bereich des Profils nicht mehr vorhanden ist.

Bild 19: Kompletter Verlust des unteren Profilbereiches.

Auf dem Bild wird deutlich dass der untere Steg des Rohrprofiles bereits so stark korrodiert ist, dass auf der gesamten Länge des Untersuchungsbereiches in dem der Fußboden geöffnet wurde ( ca. 600mm ) das Profil mit der Hand eingedrückt werden konnte.

Der Sockelbereich der tragenden Stahlrohrkonstruktion ist im Untersuchungsbereich nicht erhaltensfähig. Das komplette Fehlen des unteren Steges des Rechteckrohres bedeutet einen massiven statischen Stabilitätsverlust.

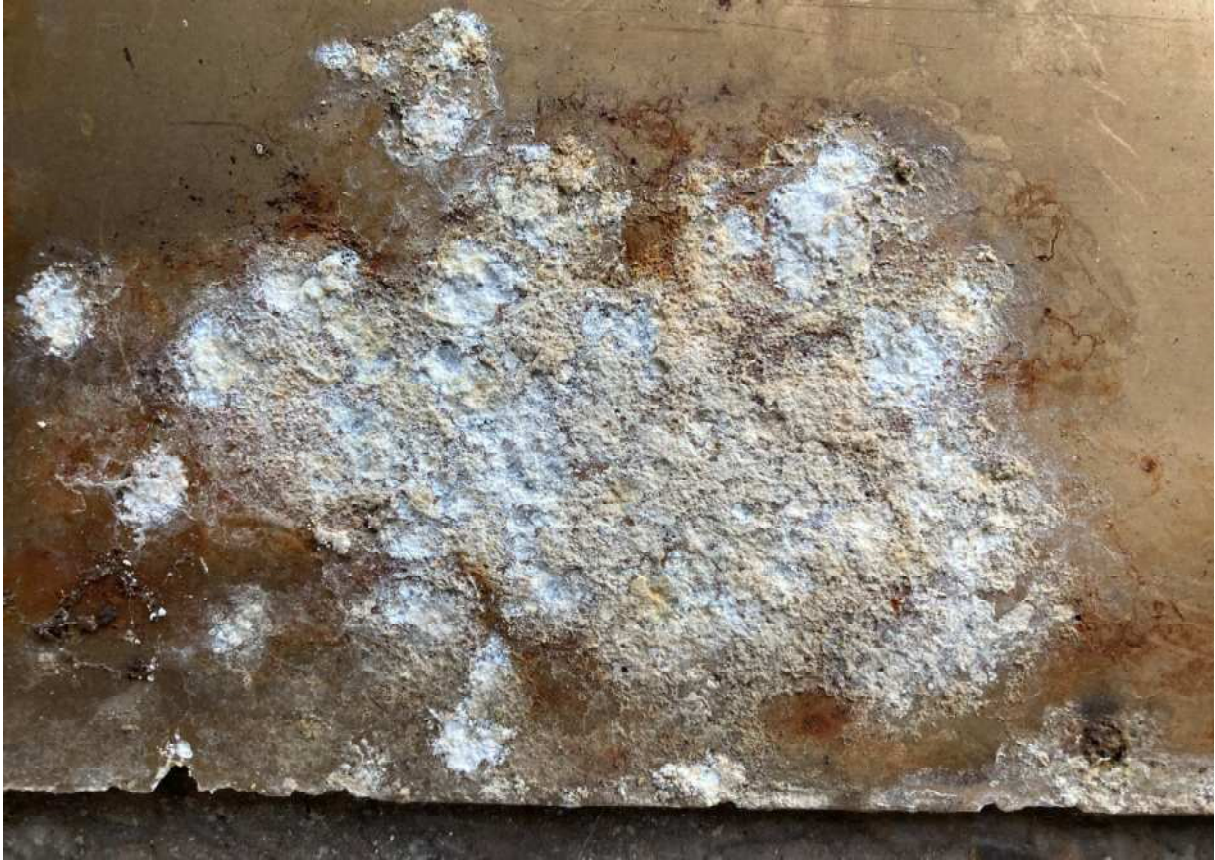
Bild 21: Zum Stahlprofil gewandte Seite der Sockelblende aus Aluminium.

Die Alu-Bleche im Sockelbereich sind sowohl auf der Außen- als auch auf der Innenseite stark angegriffen.

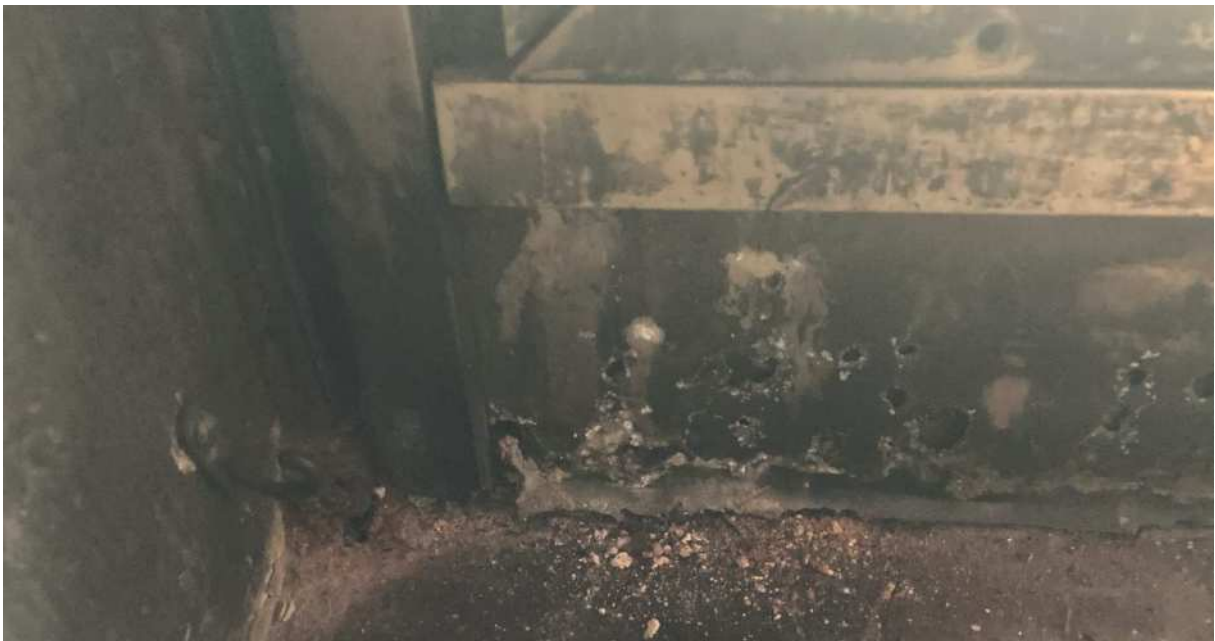
Bild 22: Sockelbereich Innenansicht.

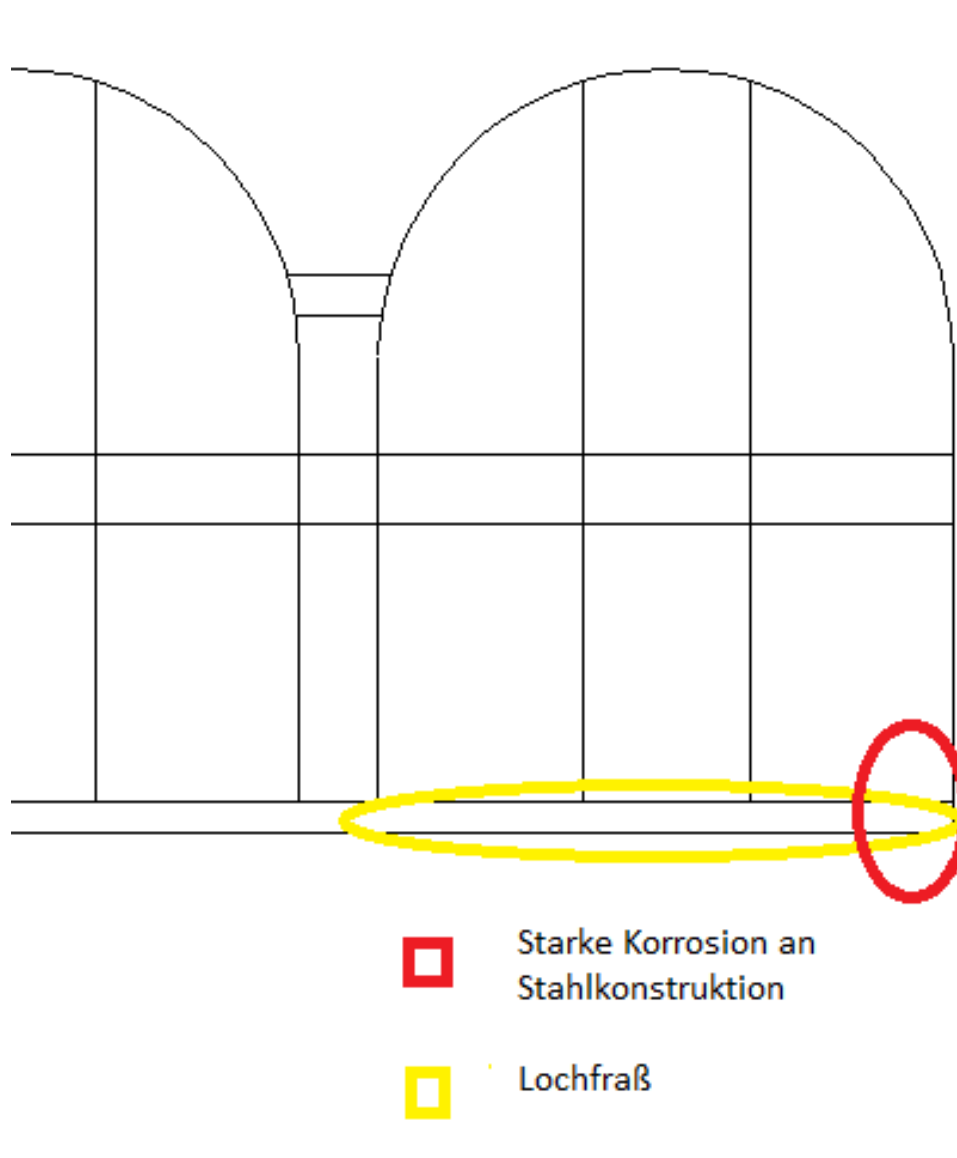
Bild 23: Schadenskartierung Korrosion
