Bauschadensbericht und Sanierungskonzept

Stadthalle Mülheim an der Ruhr

*Arkadengang
(inkl. Freitreppe)*

Datum: 03.06.2024

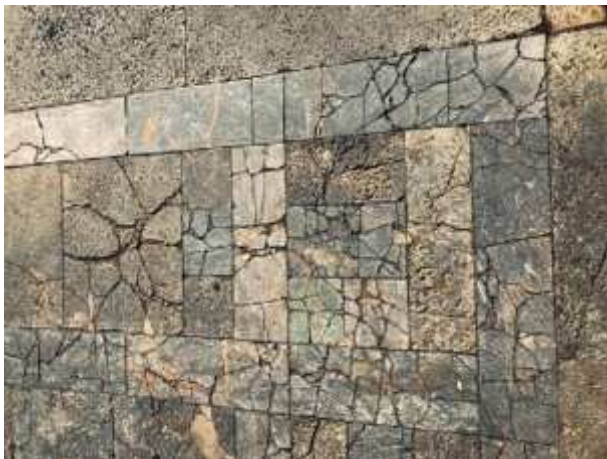
Der Bodenbelag ist massiv geschädigt.

Zustand Bodenbelag

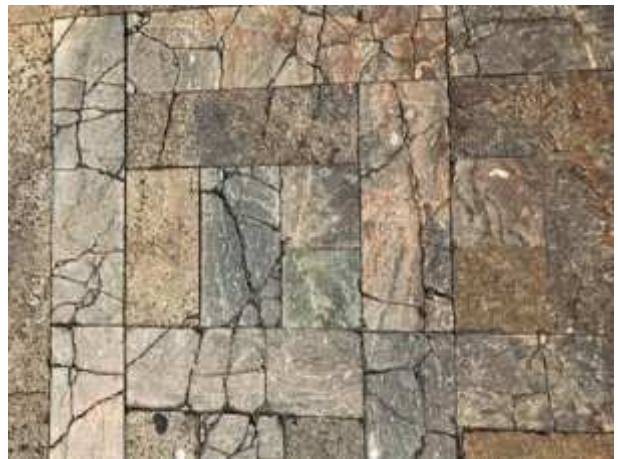
Zustand Bodenbelag

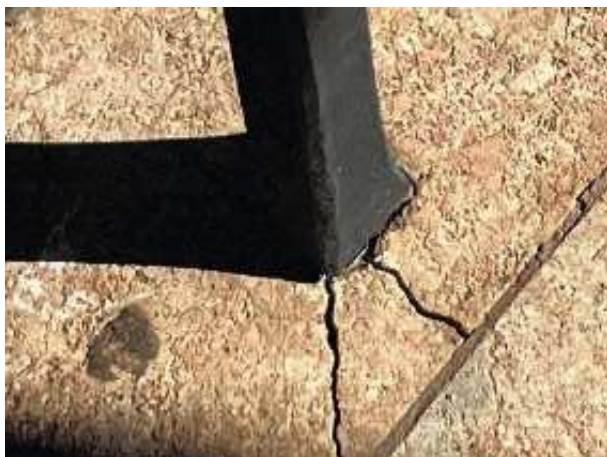
Rostsprengung an dem Brüstungsgeländer

Das geschmiedete Brüstungsgitter vor der Stahl-Glas-Fassade zeigt an den Fußpunkten erhebliche Rostsprengungen an dem angrenzenden Bodenbelag.

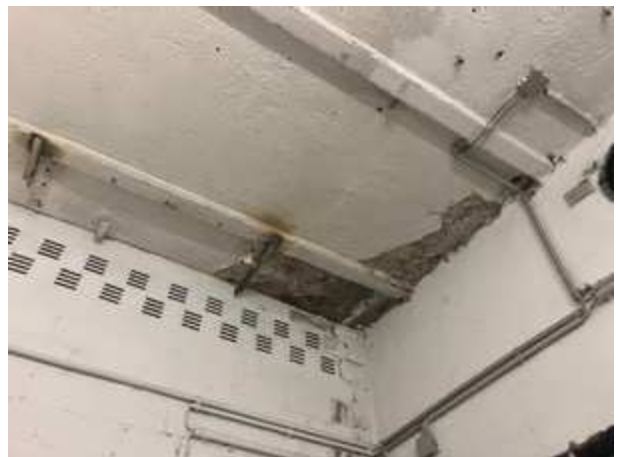
Massiver Feuchtigkeitseintrag im Untergeschoss

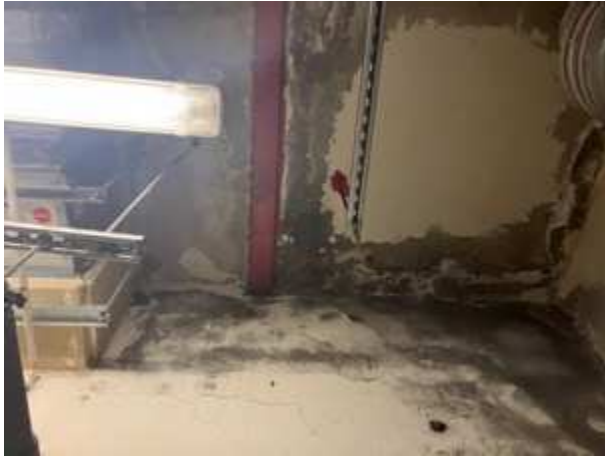
Massiver Feuchtigkeitseintrag im Untergeschoss

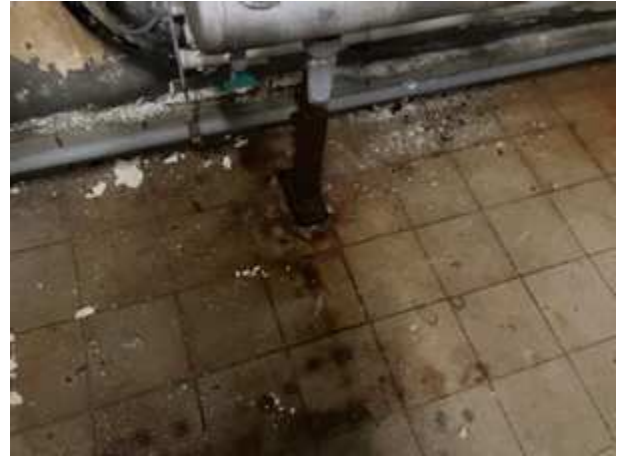
Massiver Feuchtigkeitseintrag im Untergeschoss

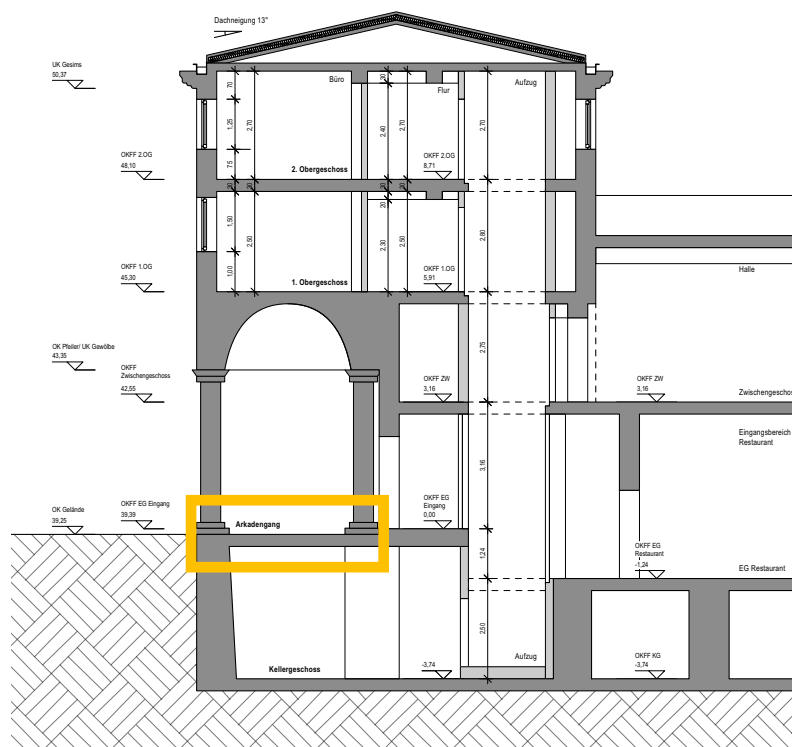
Aufgrund der vorgefundenen Schadensbilder wird die Stahlträgerdecke mit ausbetonierten Feldern aktuell vom Statiker als abhängig bewertet.

Abgängige Geschossdecke

- Sicherung der Säulen, der angrenzenden Fassade sowie der Stahl-Glas-Konstruktion.
- Rückbau der abgängigen Geschossdecke im Taktverfahren. Hier muss auf eine dauerhafte Standsicherheit des gesamten Gebäudeteils geachtet werden.

- Einbau einer neuen Stahlbetondecke nach den Anforderungen der Statik. Die Decke wird in der Höhenlage so ausgebildet, dass oberseitig neben einer fachgerechten Abdichtung zusätzlich ein Schutz der Abdichtung durch eine Trennlage (Drainmatte) eingebaut werden kann.

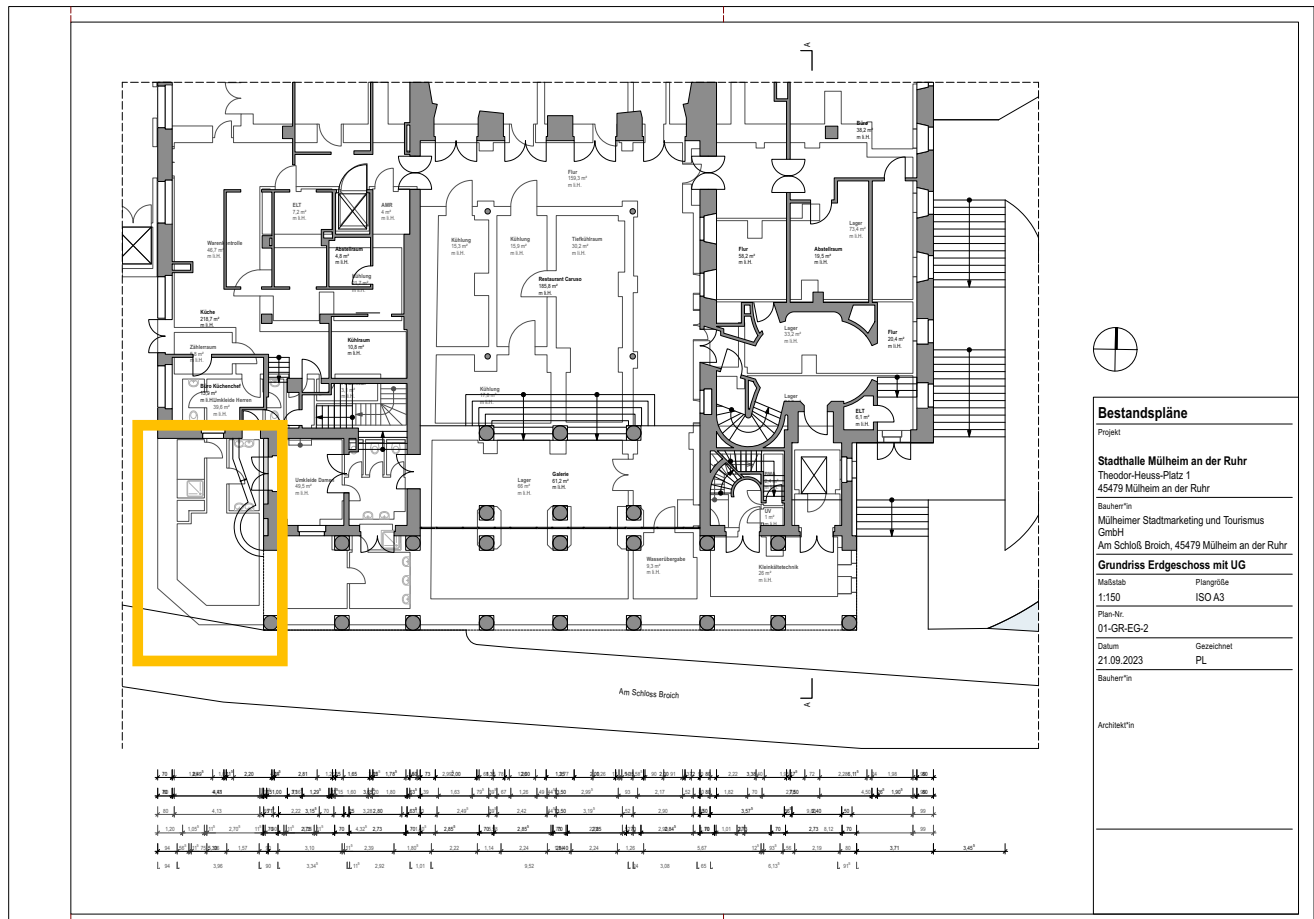
Im Bereich der westlichen Gebäudeecke erstreckt sich der Kellerraum unterhalb des gepflasterten Außenraumes weiter. Hier gibt es ebenfalls im Innenraum im Bereich der Decke massive Anzeichen für einen dauerhaften und substanzschädigenden Feuchtigkeitseintrag. Hinzu kommt, dass dieser Bereich regelmäßig für das Be- und Entladen kleinerer Lieferwagen genutzt wird.

Unterkellertes Außenraum

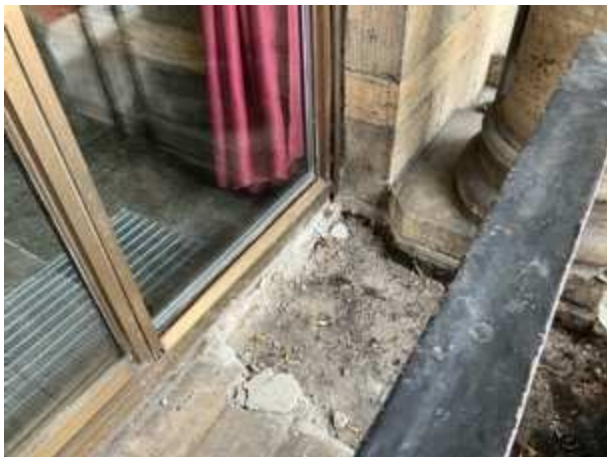
Bauteilöffnung: Defekte Schwelle der Stahl-Glas-Fassade ohne
Abdichtung

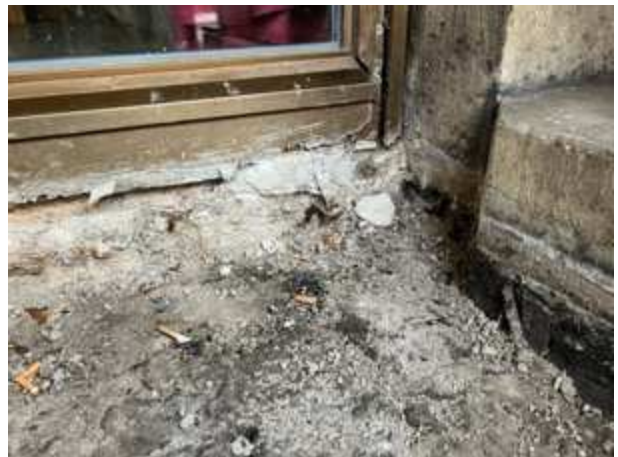
Bauteilöffnung: Defekte Schwelle der Stahl-Glas-Fassade ohne
Abdichtung

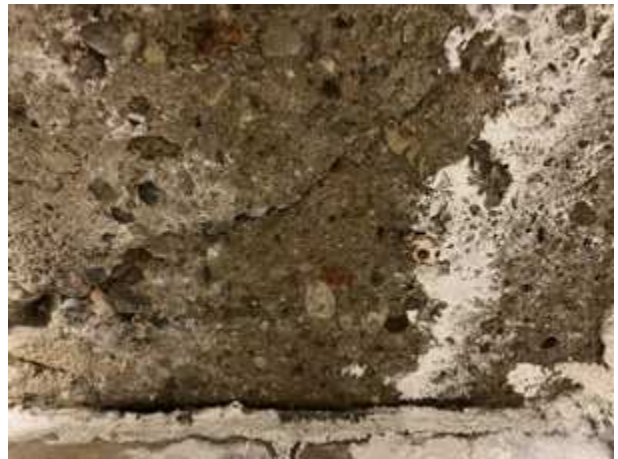
Deckenuntersicht: Detailaufnahme grobkörniger Beton mit starkem Rissbild.

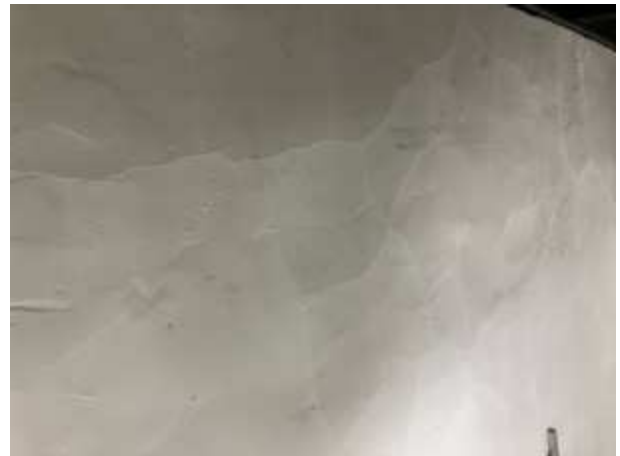
Stark gerissener Innenputz an der Außenwandinnenseite

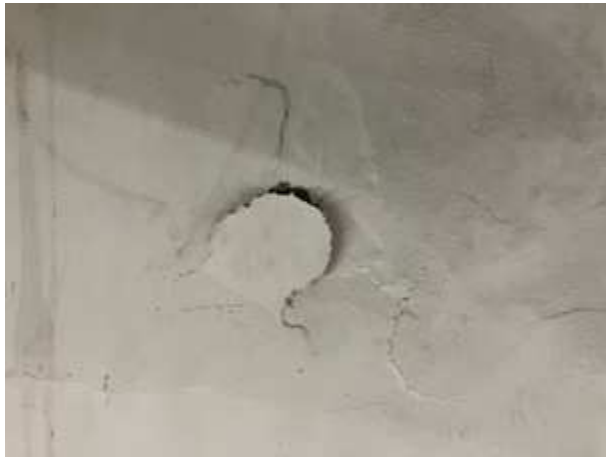
Putzabplatzung

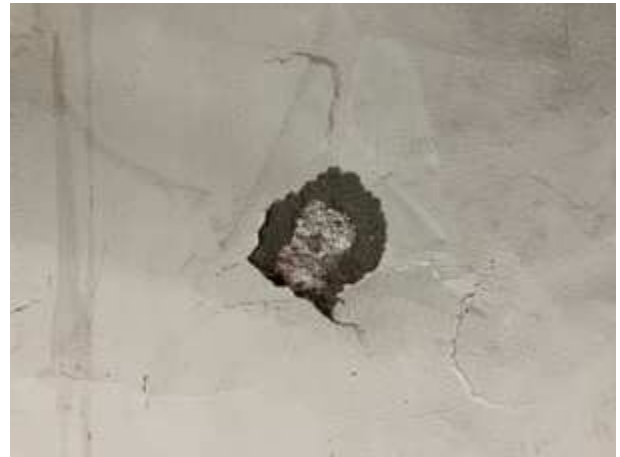
Putzabplatzung; starke Durchsalzung des Mauerwerks

- Sobald der dauerhafte und regelmäßige Feuchtigkeitseintrag in die Konstruktion gestoppt ist, kann mit der Sanierung der Außenwände begonnen werden.
- Durch den Feuchtigkeitstransport werden die Mineralien innerhalb der Wand gelöst. Diese lagern sich innenseitig als Salzkruste ab. Dieser Transport wird auch noch viele Jahre weitergehen. Hier kann zunächst über Zellulosekompressen, die regelmäßig erneuert werden, ein Großteil an gelösten Mineralien entfernt werden.

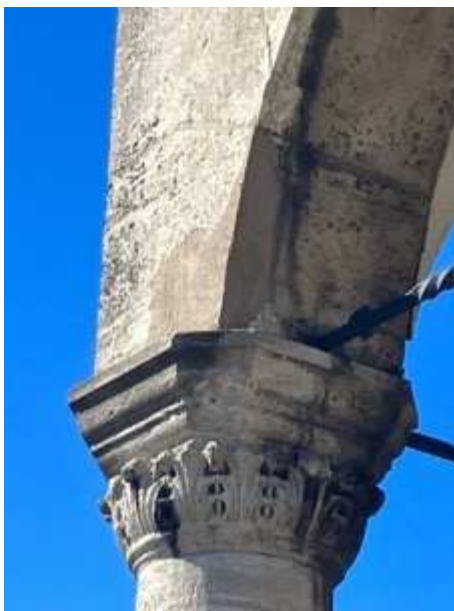
Es gibt viele Antragungen, die farblich nicht dem Bestand angepasst wurden. Bei einigen Antragungen zeigt sich, dass diese nicht fachgerecht eingebunden sind, sodass hier Wasser in die Konstruktion eindringen kann.

Antragung oberhalb des Kapitells

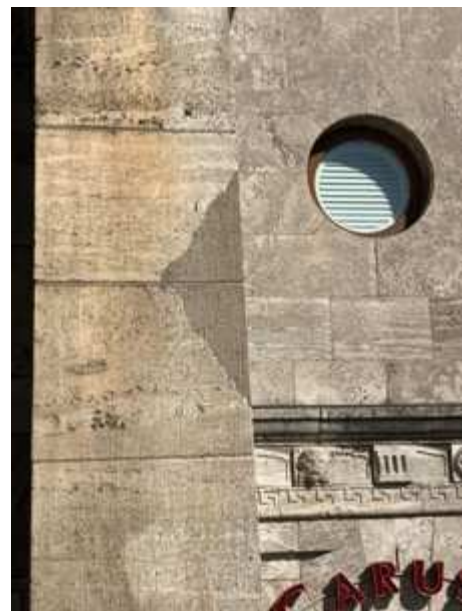
Antragung an der Pilasterecke

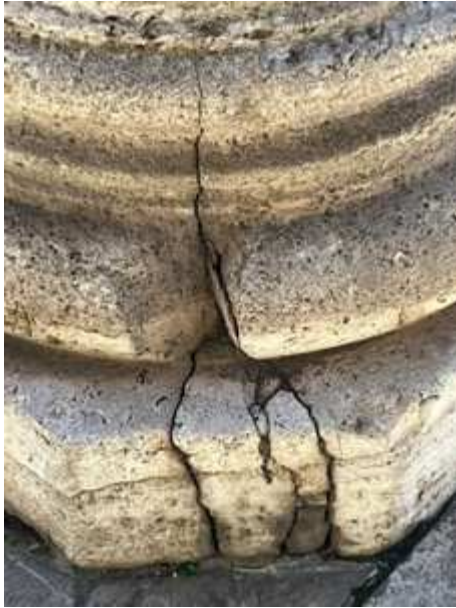
Gerissene Basis der Ecksäule

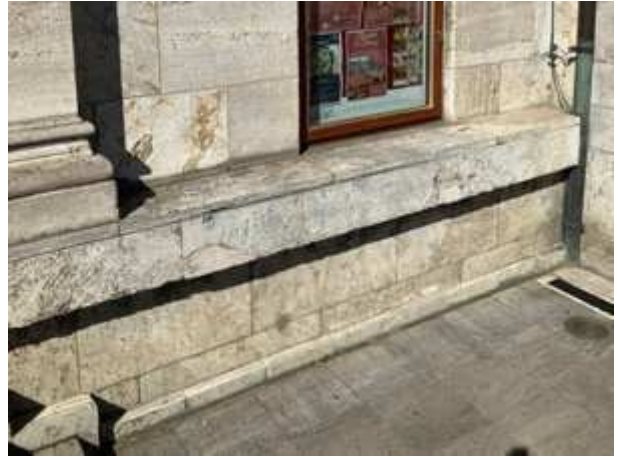
Loses Steingefüge

- Die gesamte Fassade, bestehend aus Säulen, Bögen, Quadermauerwerk und Gliederungselementen wird abgewaschen.
- Alle losen Teile werden händisch entfernt.

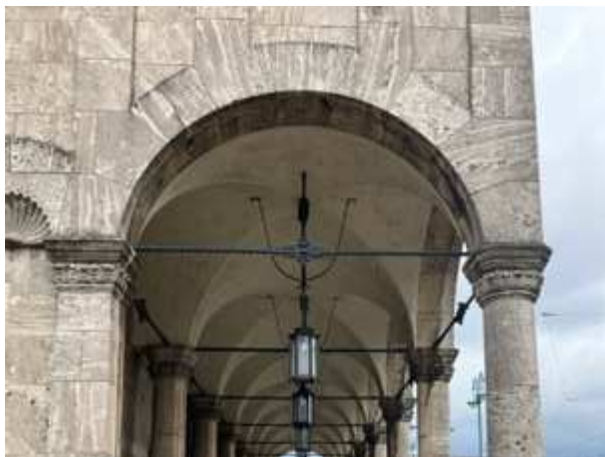
Zusätzlich gibt es stellenweise Risse, die auf rostende Verbindungseisen oder kleinere Setzungen zurückzuführen sind. Größere Setzungen und Schäden an der Konstruktion sind nicht zu erkennen. Die Säulenbasis der Ecksäule im Bereich der Schlossbrücke ist vertikal gerissen. Hier kann es sich um eine Materialermüdung oder einen verursachten Schaden im Zuge der Baumaßnahmen an der Schlossbrücke 1959/1960 handeln.

Riss im Bogenstein

- Größere Risse werden geöffnet. Sollte die Ursache der Rissbildung in einem rostenden Anker/Eisen liegen, so werden diese entweder durch Edelstahlanker ersetzt oder mit rostpassivierendem Eisenglimmerlack behandelt.

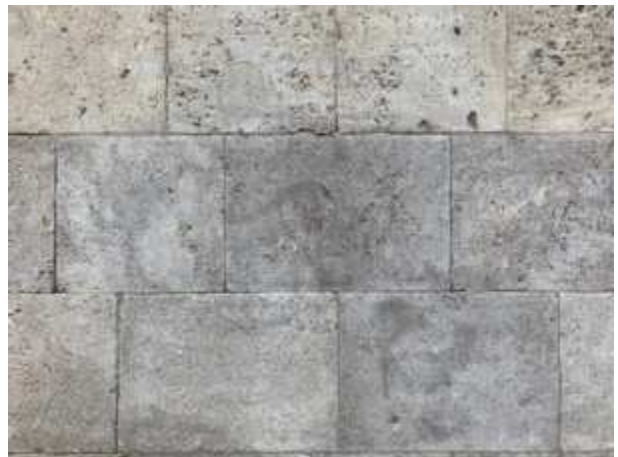
Das Fugennetz liegt in vielen Bereichen offen. Hier kann ungehindert Niederschlagswasser in die Konstruktion eindringen.

Teilweise defektes Fugennetz

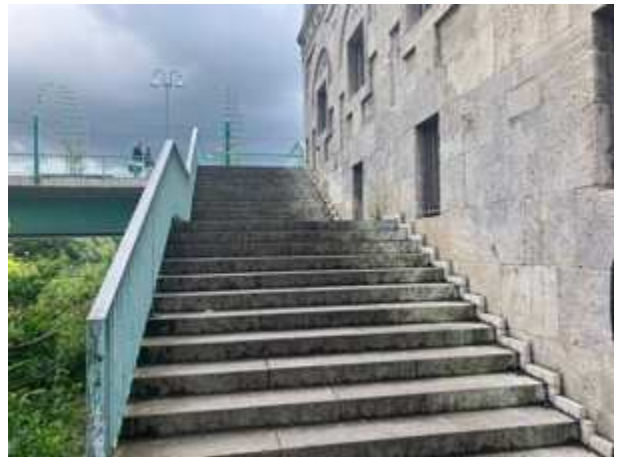
Gebrochene Platten sowie organischer Bewuchs

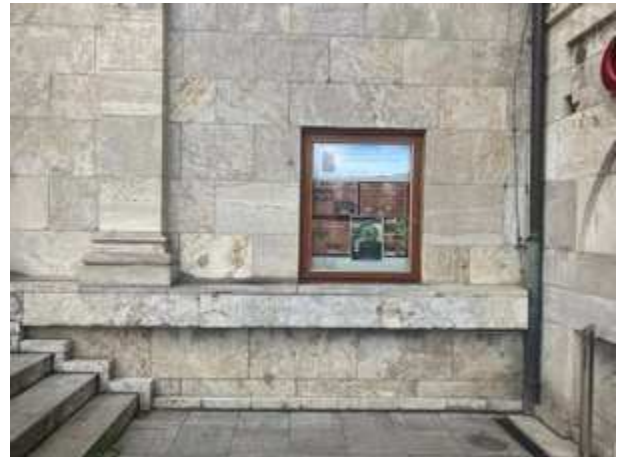
Gebrochene Platten sowie organischer Bewuchs

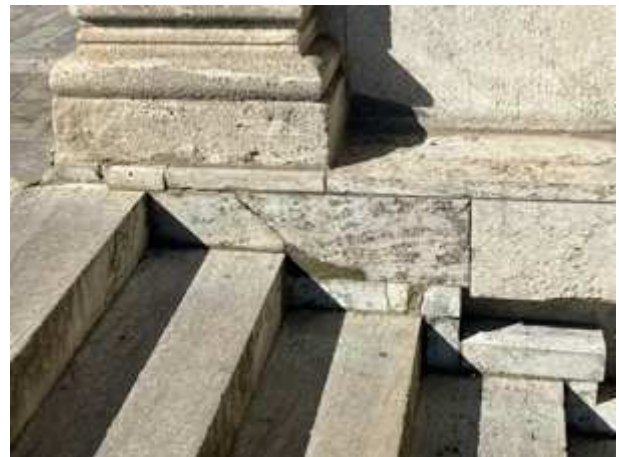
Sichtbare Schäden am Übergang Treppe zum Gebäude

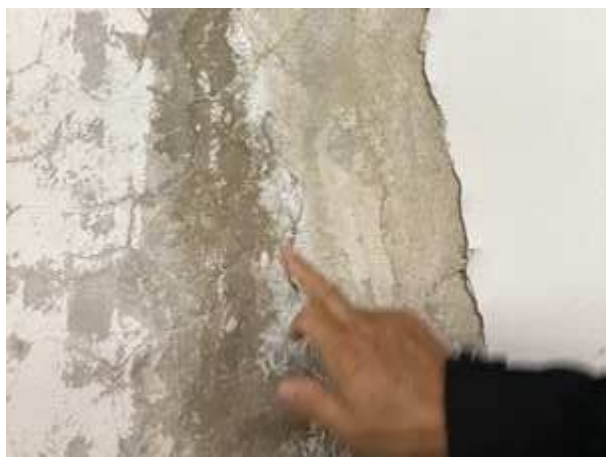
Außenwandinnenseite (Kellergeschoss) an der Freitreppenrückseite; die Druchfeuchtung und anschließende Salzausblühungen sind deutlich zu erkennen.

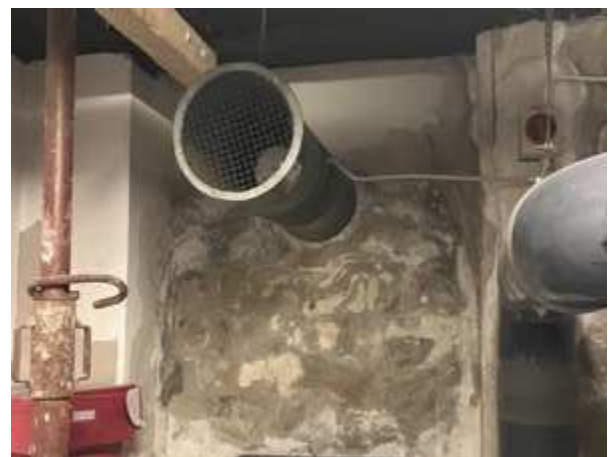
Außenwandinnenseite (Kellergeschoss) an der Freitreppenrückseite; der verzinkte Blechkragen der Rohrdurchführung ist durch die hohe Salzbelastung stark korrodiert.

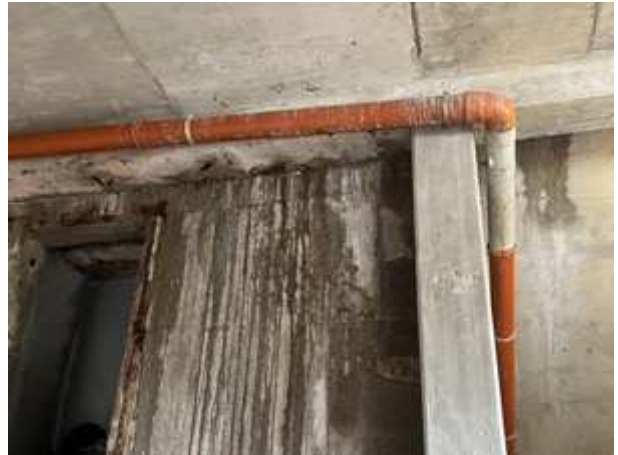
Sichtbar aktive Laufspuren von Niederschlag entlang der Bauteilfuge

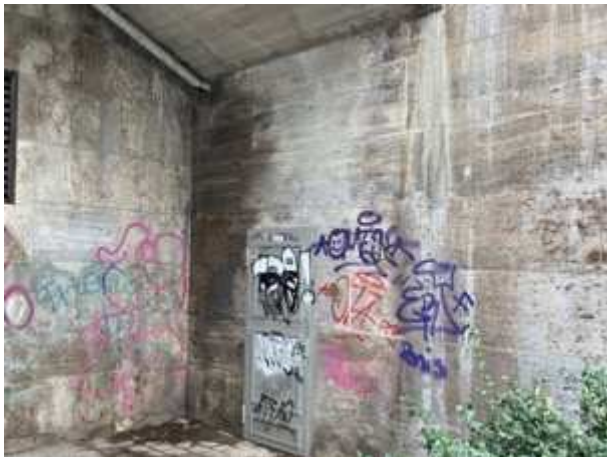
Starke Durchfeuchtung im Bereich des Bauteilanschlusses

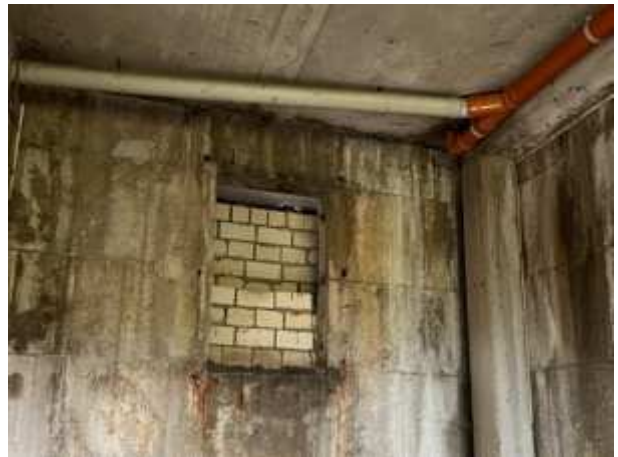
Sichtbar aktive Laufspuren von Niederschlag entlang der Bauteilfuge

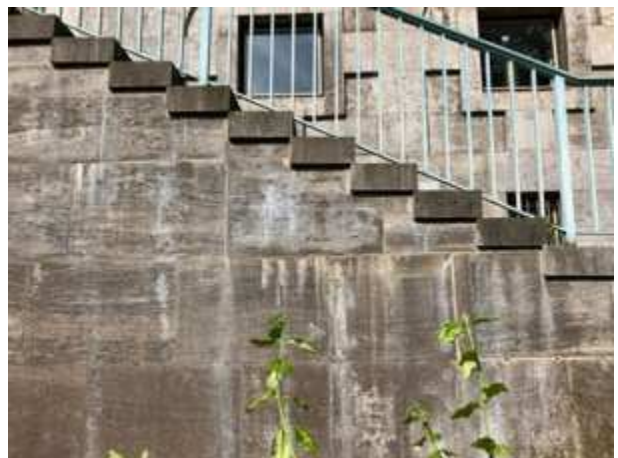
Außenfassade der Freitreppe: Ausblühungen und Steinverfärbungen deuten auf dauerhafte Bauteilfeuchte hin.

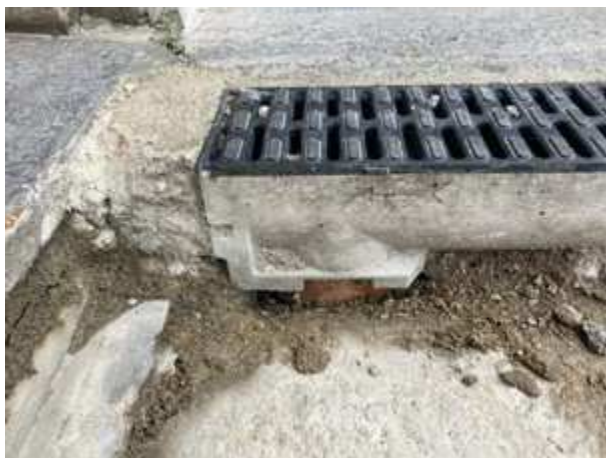
Bodenrinne ohne funktionierende Abdichtungseben

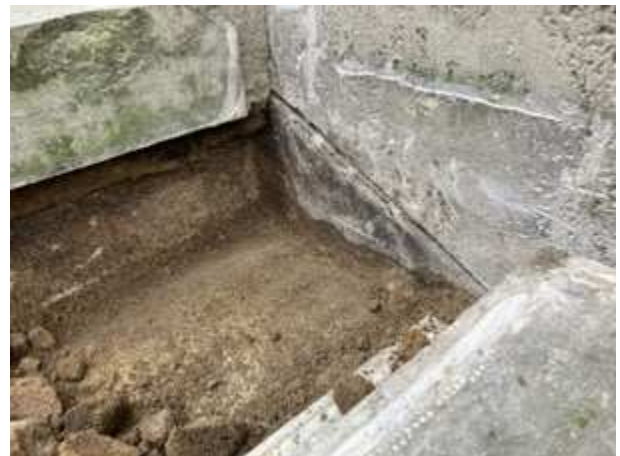
Abdichtungsebene aus Flüssigkunststoff, keine funktionierende Anbindung an die Außenfassade

Laut Fachregeln entspricht die Ausführung der Freitreppe weder der DIN 18531 noch der Flachdachrichtlinie (4.3):
