07.02.2023
B 61134

Mülheim/Ruhr, Theodor-Heuss-Platz 5, Stadthalle, Bodenplatten im Arkaden-Bereich

Gutachtliche Stellungnahme gem. § 22 Abs. 4 DSchG NRW

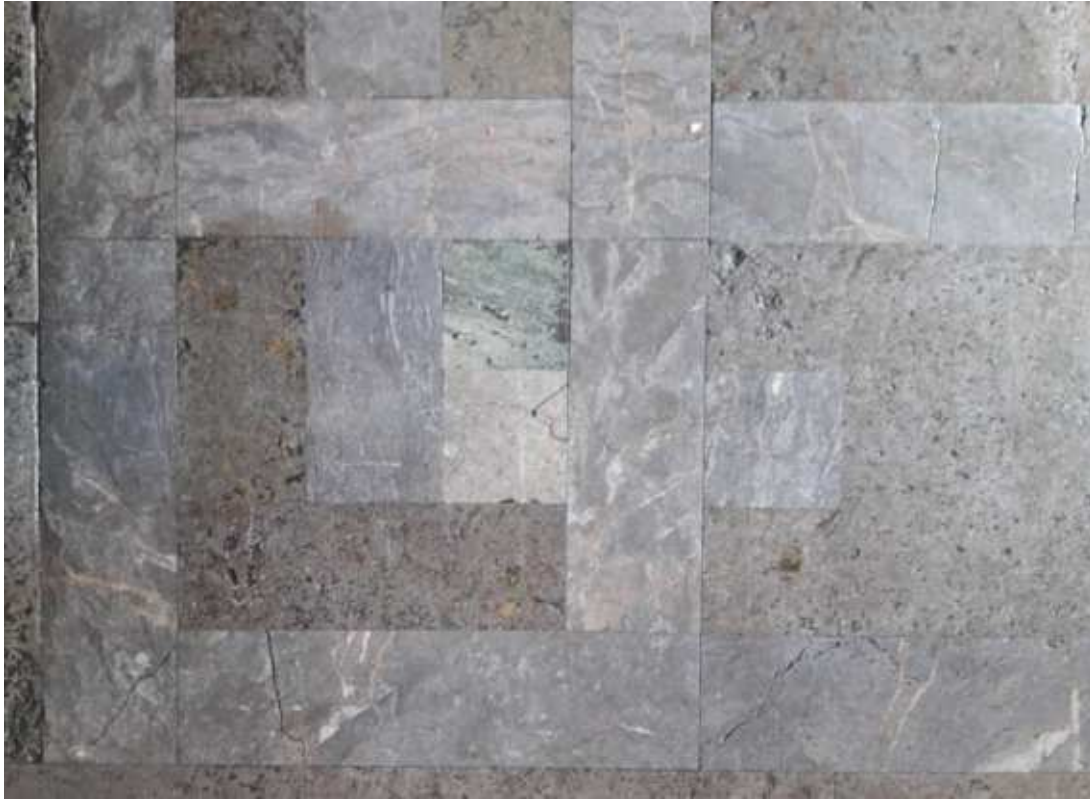
Abb. 1: Erkennbares Verlegemuster im Innenbereich. Foto Schrimpf.

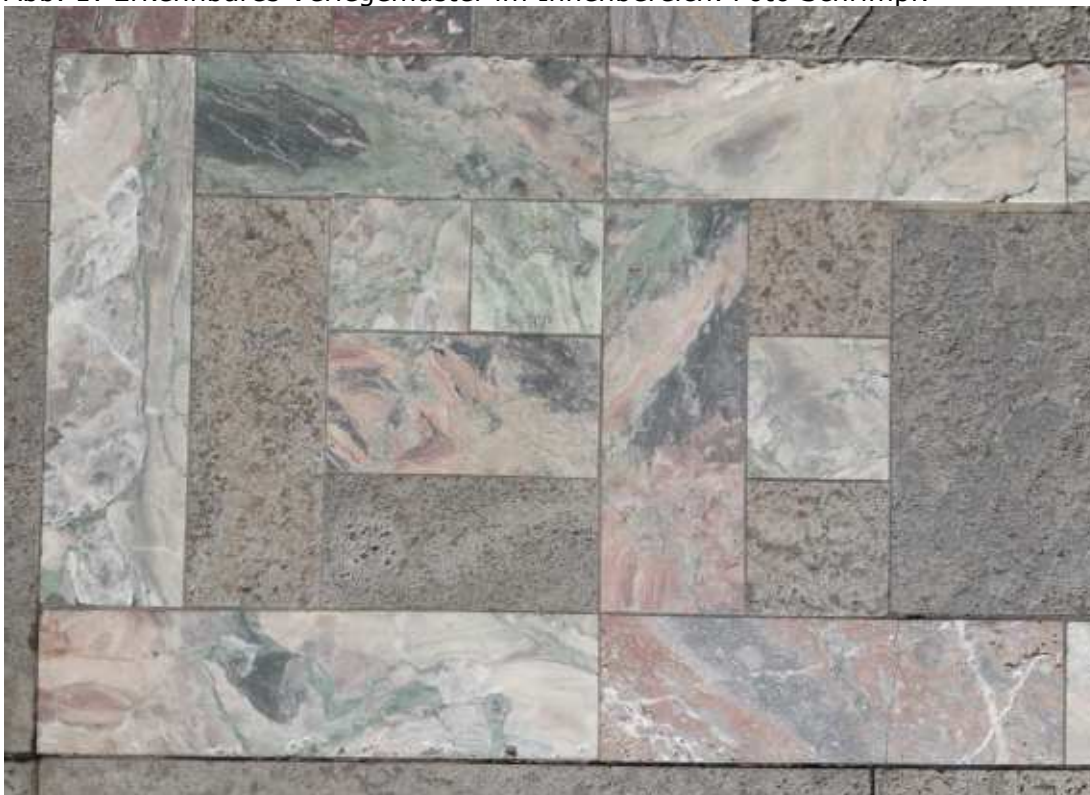
Es lässt sich noch erkennen, dass die Steine ursprünglich in einem bestimmten Muster verlegt wurden. Durch den Austausch zahlreicher Steine u. a. auch mit andersfarbigen Platten lässt sich dieses Muster jedoch nicht mehr gut erkennen.

Abb. 2: Verlegemuster im Außenbereich mit ausgetauschten Platten. Foto Schrimpf.

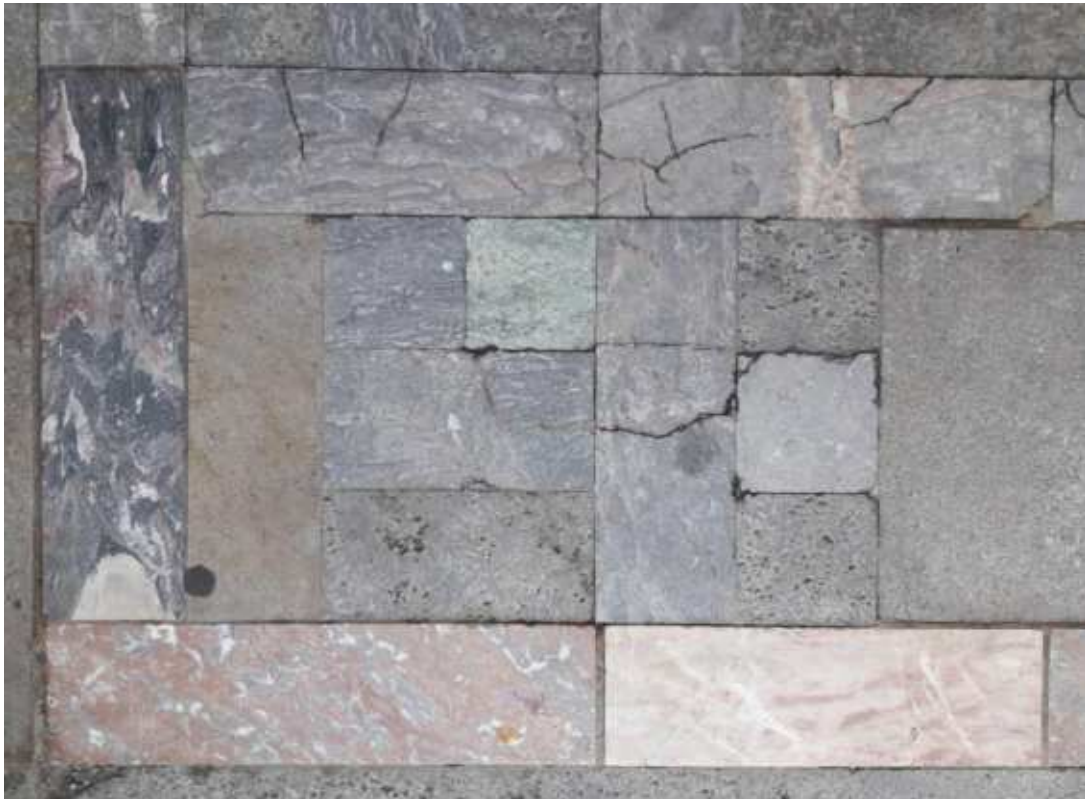
Zahlreiche Steinplatten sind in z. T. größere, z. T. sehr kleinteilige Bruchstücke zerbrochen. Insbesondere die Kalksteinplatten sind häufig mehrfach gebrochen.

Abb. 3: Verlegemuster im Außenbereich mit gerissenen Platten. Foto Schrimpf.

- Die Altergänzungen aus Mörtel werden voraussichtlich beim Ausbau herausfallen oder müssen im Anschluss noch mechanisch entfernt werden.
- Steinplatten, welche einzelne Risse aufweisen, die noch nicht durch den gesamten Stein gehen, können ggf. erhalten und wiedereingebaut werden.

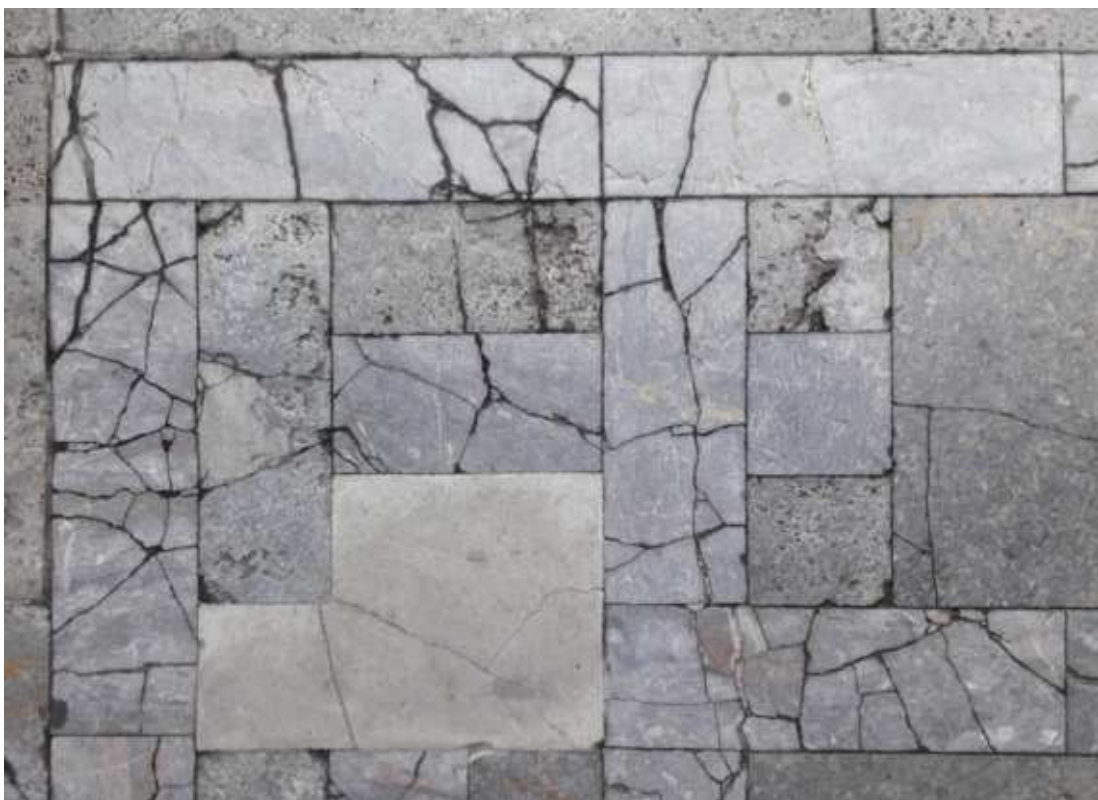
Außerdem lässt sich erkennen, dass die **großen grauen Kalksteinplatten** etwas ausgetretener sind als die **dünnen, farbigen Muschelkalkplatten**. Diese sind härter und stehen etwas über, sind jedoch häufig in kleinere Bruchstücke zerbrochen. Die Mörtelergänzungen sind noch stabil und liegen etwas unter dem Niveau der Natursteine.

Abb. 4: Helle neu ausgetauschte Steinplatte die bereits gebrochen ist. Die farbigen Kalksteinplatten sind ebenfalls in zahlreiche Bruchstücke zerbrochen. Foto Schrimpf.

- Der Ausbau der noch intakten Steinplatten muss sehr vorsichtig erfolgen, um weitere Schäden zu vermeiden.
- In zahlreiche kleine Bruchstücke zerbrochene Steinplatten sind leider nicht mehr zu retten und müssen ausgetauscht werden.

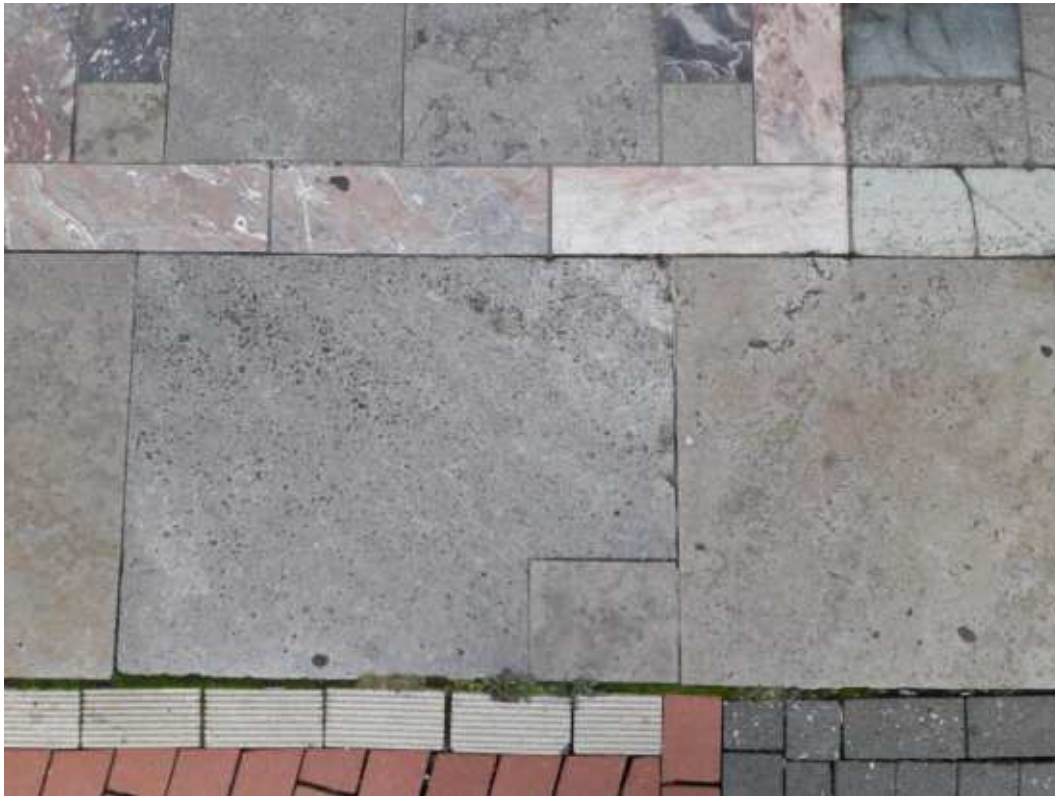
Platten aus **Muschelkalk, rötlich-grauem Kalkstein** sowie **grünlichem Kalkstein** eingebaut. Bei früheren Maßnahmen wurden einzelne Steinplatten bereits durch anderes Material ausgetauscht, Stellenweise finden sich Vierungen in den Platten und es erfolgten Ausbesserungen mit Mörtel.

Abb. 5: Vierung in einer Muschelkalkplatte. Foto Schrimpf.

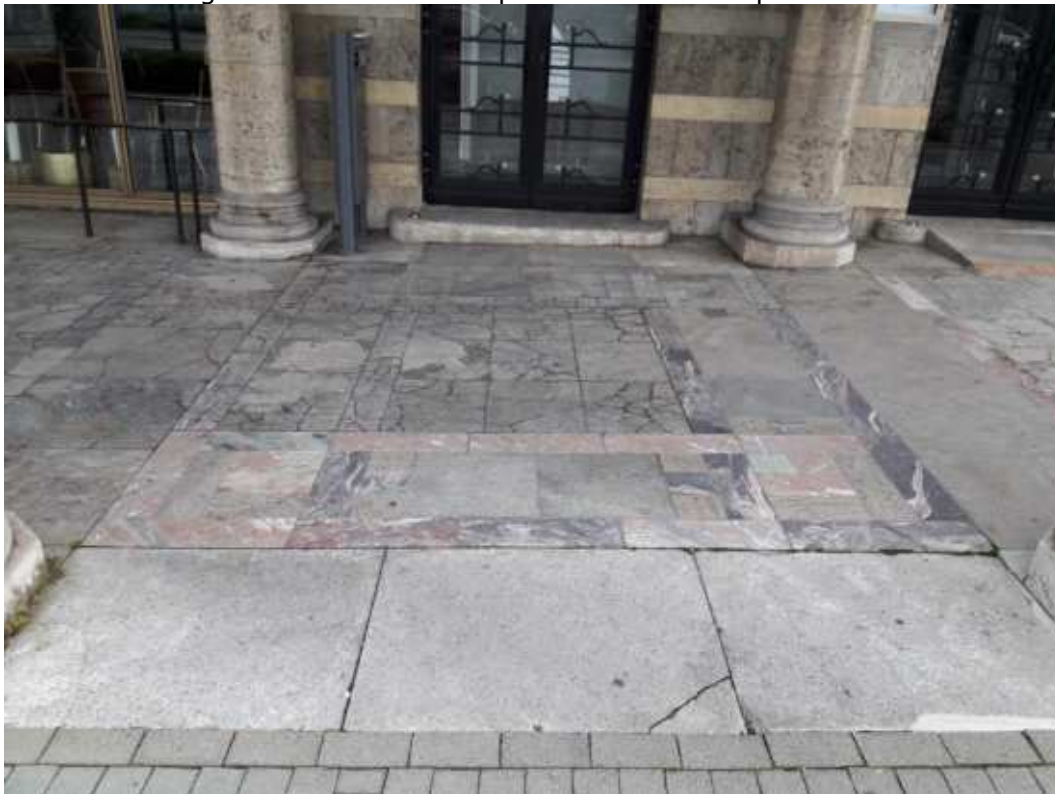
Abb. 6: Unterschiedliche Schadensbilder wie zerbrochene Platten, mit Mörtel ergänzte Platten und ausgetauschte Platten.

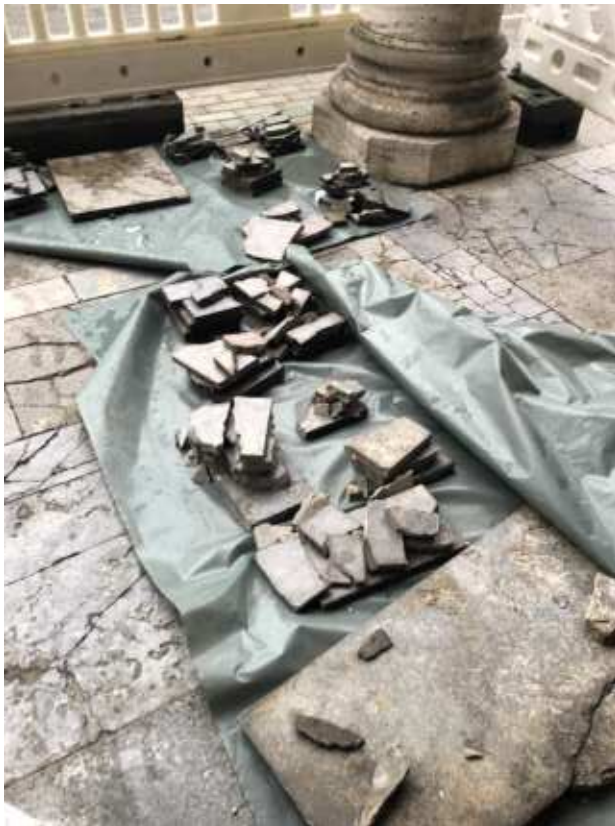
Im Zuge dieser Maßnahmen müssen die gesamten Steinplatten des Fußbodenbereichs abgenommen werden. Um Erkenntnisse zum Unterbau und der bereits vorhandenen Abdichtung des Bodens zu bekommen, wurde bereits im Dezember 2022 ein kleiner Bereich der Steinplatten abgenommen. Dieser Bereich wurde im Anschluss wieder provisorisch geschlossen. Dabei wurde ersichtlich, dass die Platten auf einer Art Mörtelplatte liegen und lediglich 2-3 cm dick sind.

Abb.7: Nach Abnahme eines kleinen Bereichs der Bodenplatten. Foto: König.

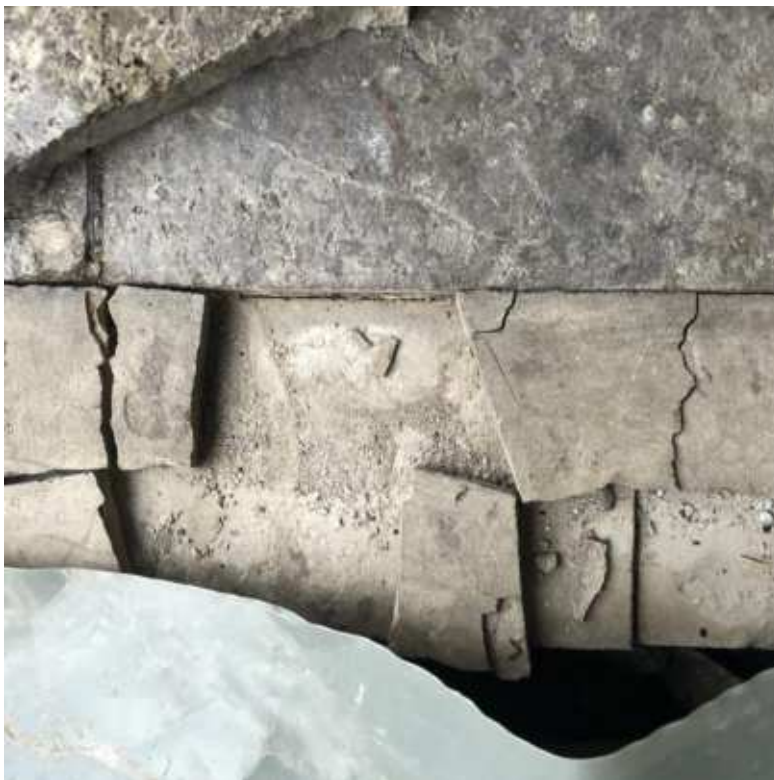
Abb. 8: Aufbau der Konstruktion der Bodenplatten. Foto: König.

- Die bei der Abnahme als stabil bewerteten Platten können genau nach dem kartierten Verlegemuster wieder eingebaut werden.
- Die Bodenplatten sollten auf mager gebundenem Mörtel oder auf ein Sandbett neu verlegt werden.
- Ebenfalls muss das originale Fugenmuster (Knirschfugen) bei dem Wiedereinbau der Platten übernommen werden.
