Bericht

Anlassbezogene weitergehende Schadstoffuntersuchung

**Sporthalle Ludwig-Wolker-Straße
Ludwig-Wolker-Straße 35, Mülheim an der Ruhr**

Projekt-Nr:	EBO-24-0295
Auftrags-Nr:	EBO-00780-24
Auftraggeber:	ImmobilienService der Stadt Mülheim an der Ruhr Hans-Böckler-Platz 5 45468 Mülheim an der Ruhr
Auftragsdatum:	25.07.2024
Projektleiter:	Dr. Stephan Stricker

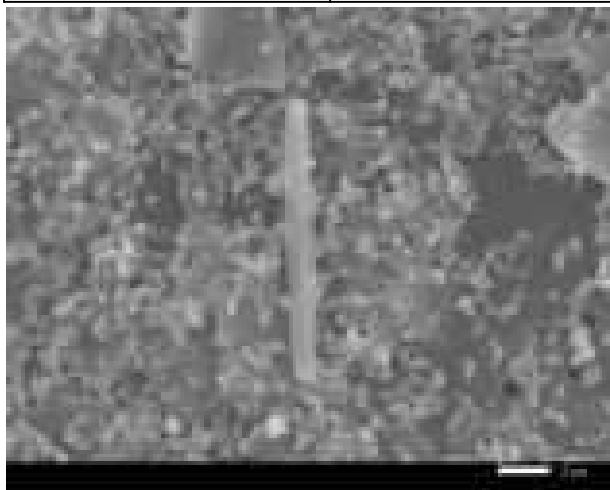
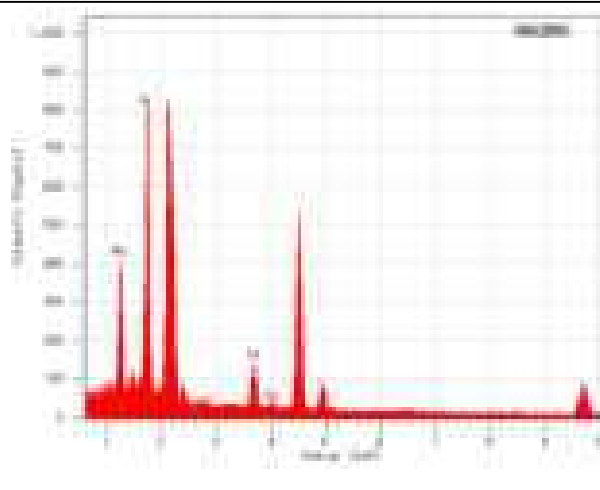
24513877-032	
Angaben des Kunden:	MP10
Probenvorbereitung Asbest:	VDI 3866 Blatt 5: 2017-06 (Anh. B) ^a : Heißveraschung, Zerkleinerung, Säurebehandlung, Goldbeschichtung

Analyse	Befund	NWG*
Asbestnachweis (Anh.B)	Amphibolasbest (Tremolit) nachgewiesen	0,001 %

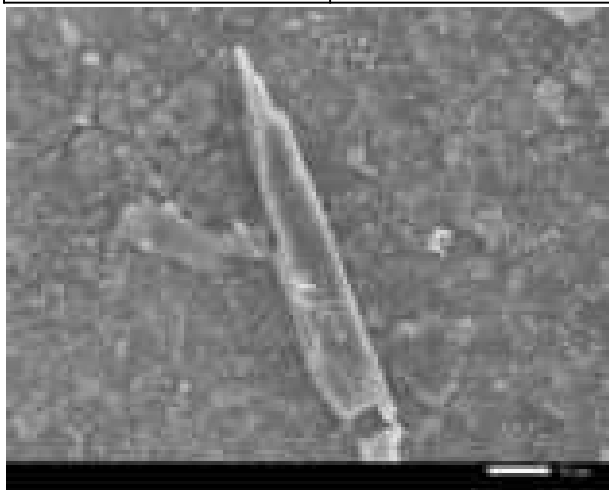
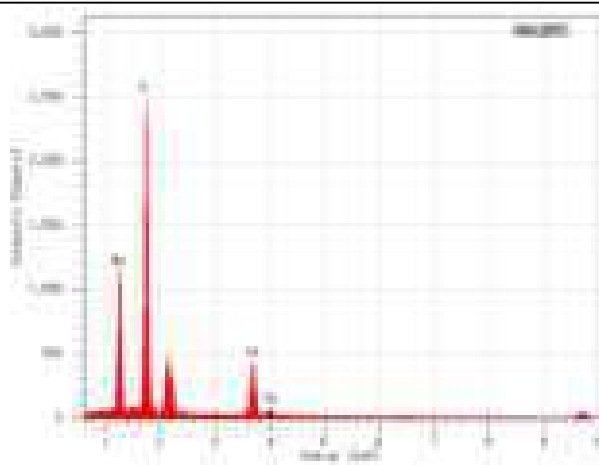
24513877-033	
Angaben des Kunden:	MP11
Probenvorbereitung	VDI 3866 Blatt 5: 2017-06 (Anh. B) ^a :
Asbest:	Heißveraschung, Zerkleinerung, Säurebehandlung, Goldbeschichtung

Analyse	Befund	NWG*
Asbestnachweis (Anh.B)	Amphibolasbest (Tremolit) nachgewiesen	0,001 %

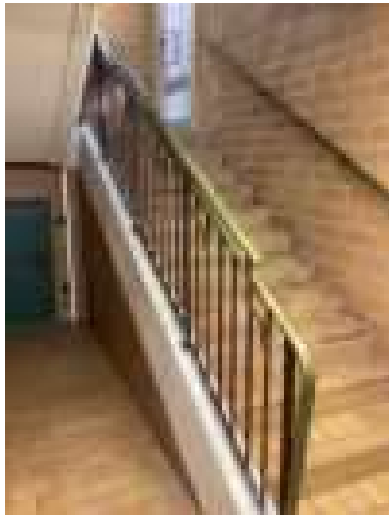
<p>Probe-Nr.: 66</p> <p>Probenehmer: Dr. Stricker</p> <p>Datum: 08.08.2024</p>		
<p>Mischprobe-Nr.: k. A.</p> <p>Analytik: Blei</p>		
<p>Bauteil: Treppengeländer</p>		<p>Lab.-Nr.: 24513877-009</p> <p>Analysenergebnis: 110.000 mg/kg</p>
<p>Bauprodukt: Anstriche, Beschichtung</p>		<p>Eigenschaften: Braun auf Rostschutz</p>
<p>Bemerkungen: k. A.</p>

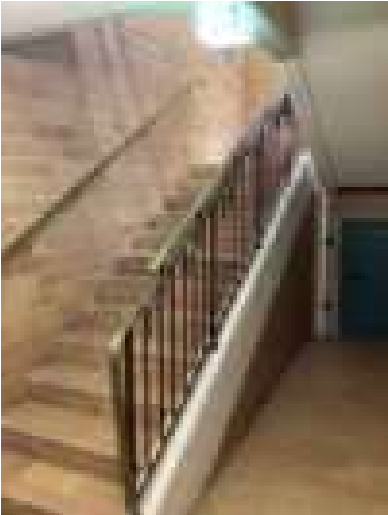
<p align="center">Detail</p>  	<p>Geschoss: UG</p> <p>Raum-Nr.: 5.2</p> <p>Position: k. A.</p>

<p>Probe-Nr.: 67 Probenehmer: Dr. Stricker Datum: 08.08.2024</p>		
<p>Mischprobe-Nr.: k. A. Analytik: Blei</p>		
<p>Bauteil: Treppengeländer</p>		<p>Lab.-Nr.: 24513877-010</p> <p>Analysenergebnis: 140.000 mg/kg</p>
<p>Bauprodukt: Anstriche, Beschichtung</p>		<p>Eigenschaften: Braun auf Rostschutz</p>
<p>Bemerkungen: k. A.</p>

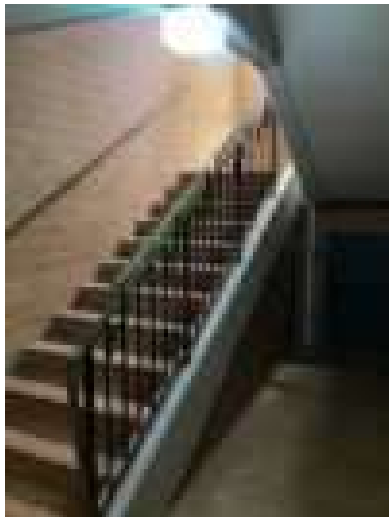
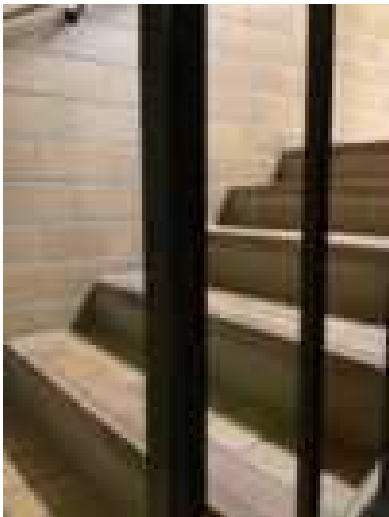
<p>Geschoss: UG</p> <p>Raum-Nr.: 5.3</p> <p>Position: k. A.</p>

<p>Probe-Nr.: 68</p> <p>Probenehmer: Dr. Stricker</p> <p>Datum: 08.08.2024</p>		
<p>Mischprobe-Nr.: k. A.</p> <p>Analytik: Blei</p>		
<p>Bauteil: Treppengeländer</p>		<p>Lab.-Nr.: 24513877-011</p> <p>Analyseergebnis: 130.000 mg/kg</p>
<p>Bauprodukt: Anstriche, Beschichtung</p>		<p>Eigenschaften: Braun auf Rostschutz</p>
<p>Bemerkungen: k. A.</p>
