März 2025

**LPH 2      LPH 2 Ergebnisbericht**

**Projekt      Ludwig – Wolker – Halle    Mülheim an der Ruhr**  
**Sanierung / Herstellung der Barrierefreiheit**

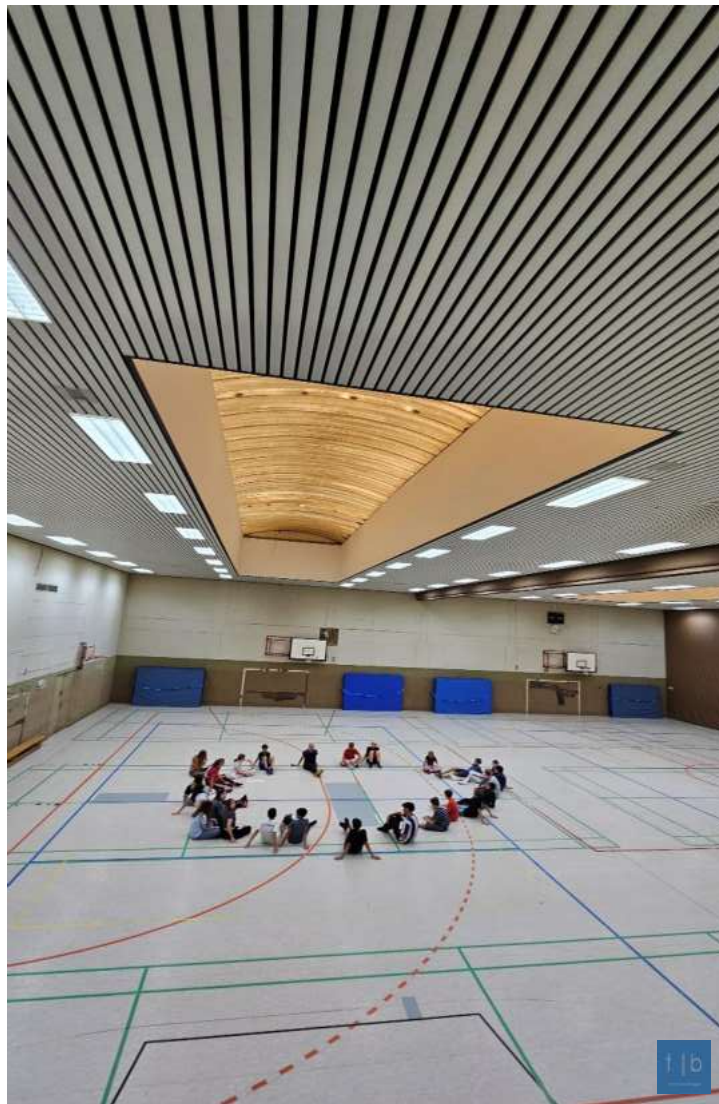
Die Lichtstege zur natürlichen Belichtung der Sporthalle weisen einen dringenden Sanierungsbedarf auf und müssen aus energetischen Gründen komplett ausgetauscht oder aber ersatzlos gestrichen werden.

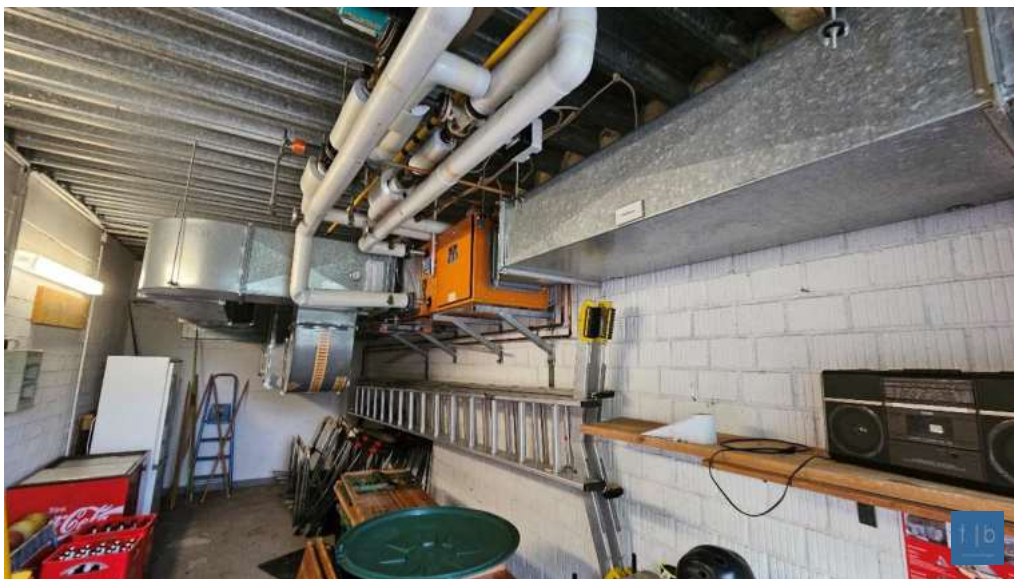
Lüftungsanlage Kraftraum

Der Zustand der meisten Anlagen befindet sich auch hier im bauzeitgemäßen Zustand. Diese sollten sämtlich getauscht werden.

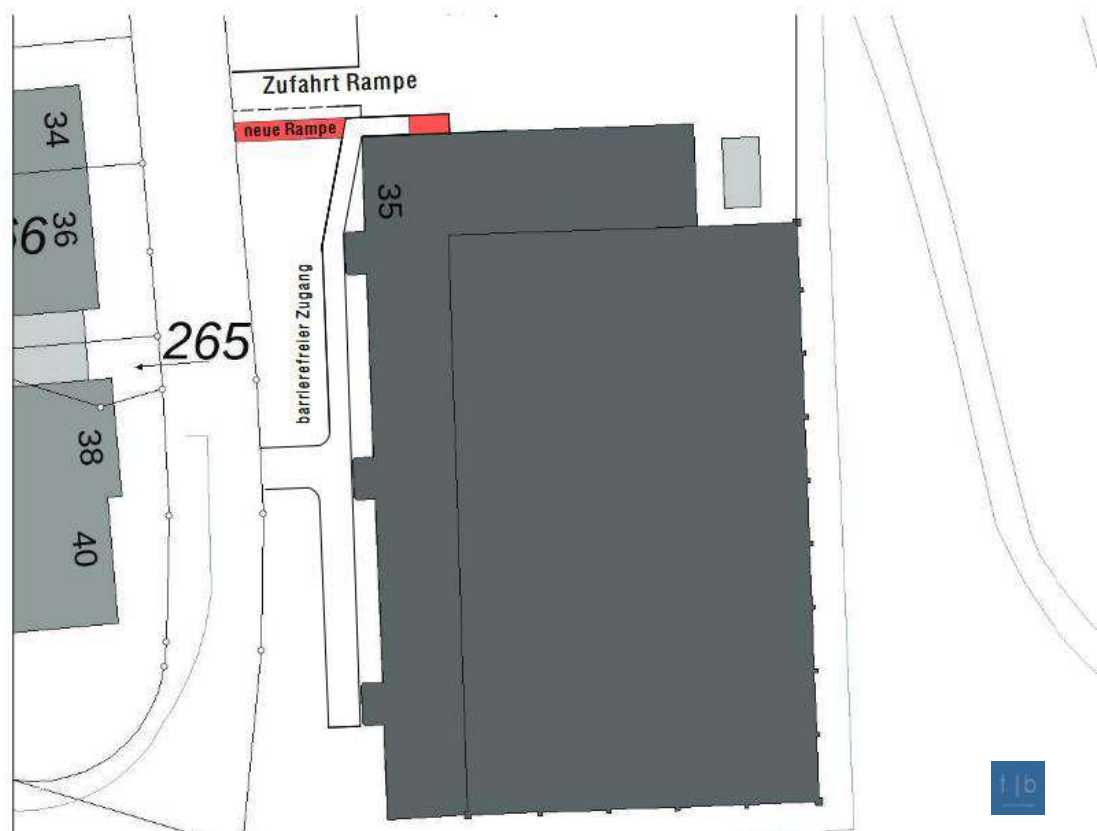
Fluchtwege / neue Rampe

Um die Sporthalle barrierefrei nutzen zu können, werden durch die Stadt Mülheim barrierefreie Fluchtwege gefordert. Diese sind momentan nicht vorhanden. Die einzige sich ergebende Möglichkeit solch einen Fluchtweg zu errichten, stellt in Absprache mit Frau Lantermann eine Rampe im Eingangsbereich dar, die es durch die topografischen Bedingungen der Halle ermöglicht, die Höhenunterschiede mit einer barrierefreien Rampe auszugleichen (sh. Planunterlagen LPH 2). Dies wurde schon in der Machbarkeitsstudie durch unser Büro entwickelt und wurde jetzt im weiteren Verlauf der Planung in der Leistungsphase 2 angepasst, in Absprachen mit allen Beteiligten abgesprochen und verfeinert.

Die Rampe ist geradlinig, die maximale Steigung beträgt knapp 6 %, die einzelnen Abschnitte sind nicht länger als 6 m und zu Beginn und Ende der Rampe sind Podeste (Zwischenpodeste) von mindestens 1,5 m Länge vorgesehen. Die Rampenbreite beträgt

zwischen den Handläufen mindestens 1,2 m. Die Rampe ist im laufenden Betrieb von Schnee und Eis freizuhalten. Aus Kostengründen wurde nach Absprachen bei dem Vorentwurf auf eine komplette Überdachung verzichtet. Ob hier nachgerüstet werden soll/muss ist im weiteren Entwurfsprozess mit den Beteiligten zu klären. Der Zugang zu der Rampe vom öffentlichen Raum sollte durch eine Zaunanlage mit entsprechendem leicht von innen zu öffnendem Tor abgesichert werden.

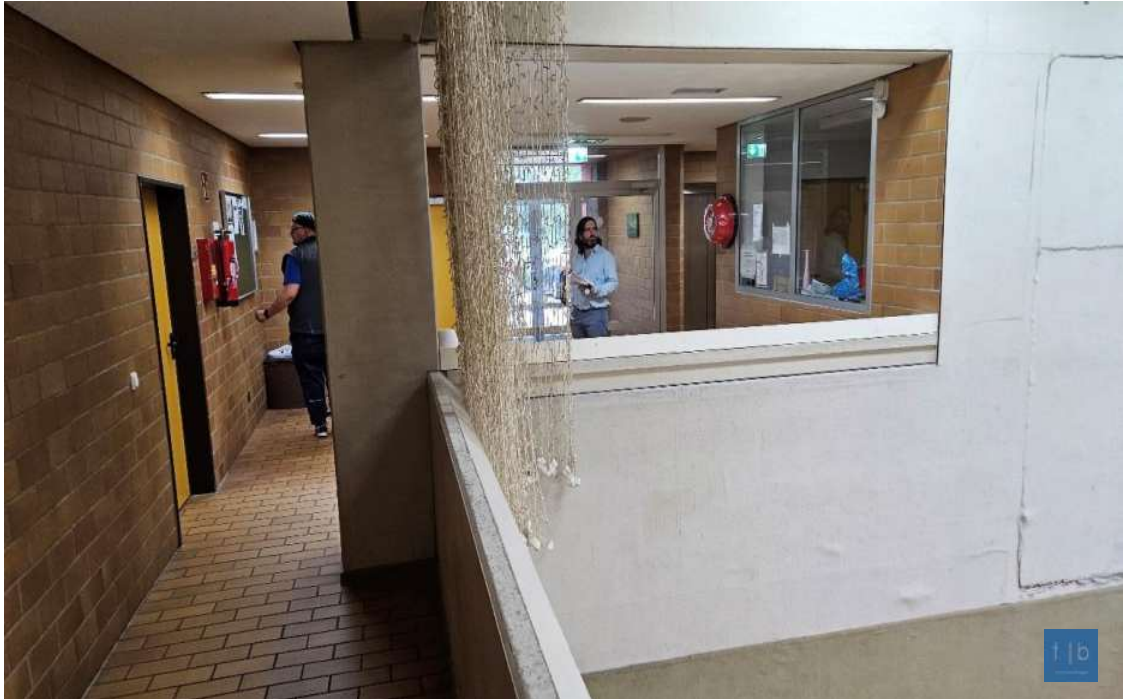
Verengung der Galerie durch die Stützen mit Blick auf den Eingang

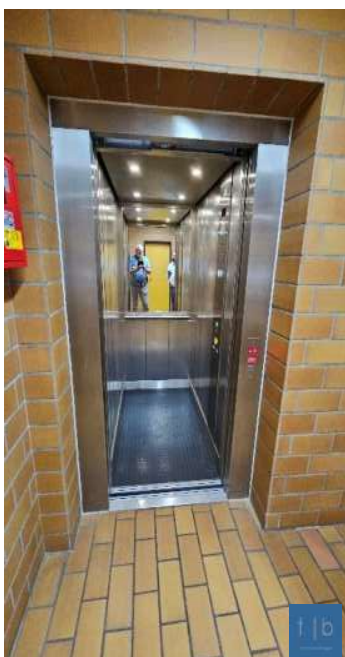
Zu schmaler Aufzug

Da sich der Eingang, die Umkleiden, die sanitären Anlagen und die Halle auf zwei unterschiedlichen Ebenen befinden, muss der bislang vorhandene Aufzug Tiefe 1,40 m / Breite 0,75 m (Schacht 1,50 /1,20) deutlich vergrößert werden, um einen reibungslosen Sportunterricht, als auch den Vereinssport für Behindertengruppen zu ermöglichen.

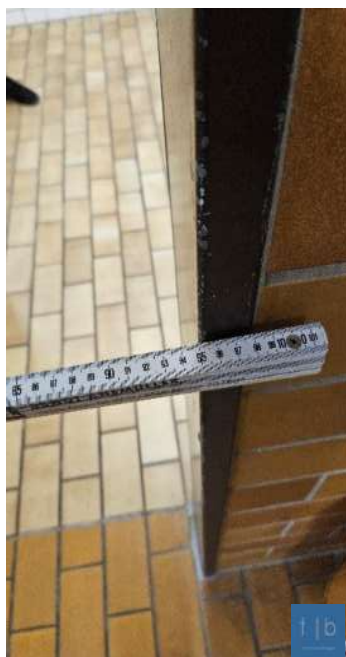
Türbreite Umkleiden Dusche

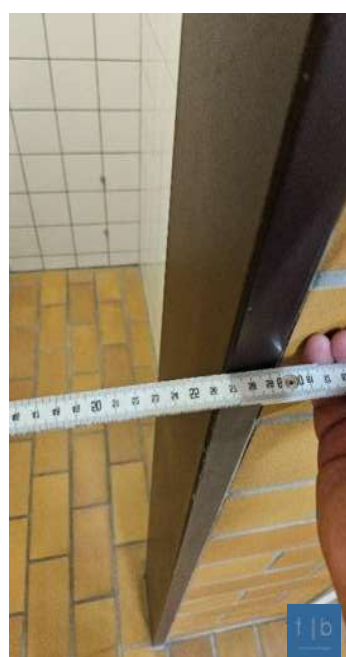
Türbreite WC Umkleide

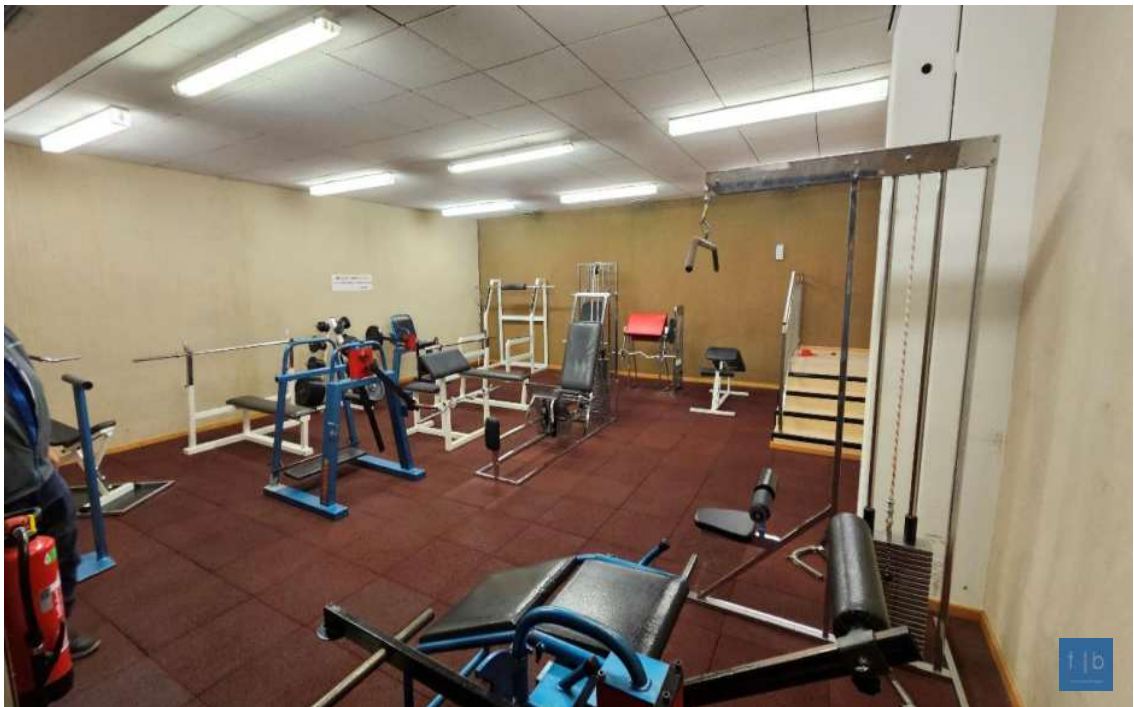
Da der bisherige Kraftraum nicht ebenerdig von der Halle erreichbar ist, wird dieser durch eine aufgeständerte Bodenkonstruktion auf Hallenebene gebracht. Die verringerte Raumhöhe liegt nach der Maßnahme bei knapp 3 m lichter Raumhöhe (sh. Skizze 08 der Anlage) und wurde von allen Beteiligten als Kompromiss akzeptiert. Die Funktionalität als Kraftraum ist gegeben.
