Prüfbericht Blitzschutzsystem

Kunde:	Immobilienervice der Stadt Mülheim an der Ruhr Postfach 10 19 53, in 45466 Mülheim a.d. Ruhr		
Bauvorhaben/Anlagenteil:	Turnhalle Barbarastraße 30, 45475 Müllheim an der Ruhr.		
Ansprechpartner vor Ort:	Hr. Schlaer	Tel.:	0171-5320283
Ort / Datum:	Essen / 11.08.2023		
Bearbeiter:	Herr Diensberg		
Zeichnungs-Nr.:	WIP-10756 (Turnhalle)		
Projektnummer:	P024683		
Kunden Bestell-Nr.:	A-23-05091		
Verfasser/Betreuer:	W. Wipperfürth GmbH Manderscheidstraße 52 45141 Essen 0201 / 21 22 23

PBR-P024683 Immobilienservice Stadt Mülheim, Turnhalle Barbarastrasse 30, 45475
Mülheim an der Ruhr.

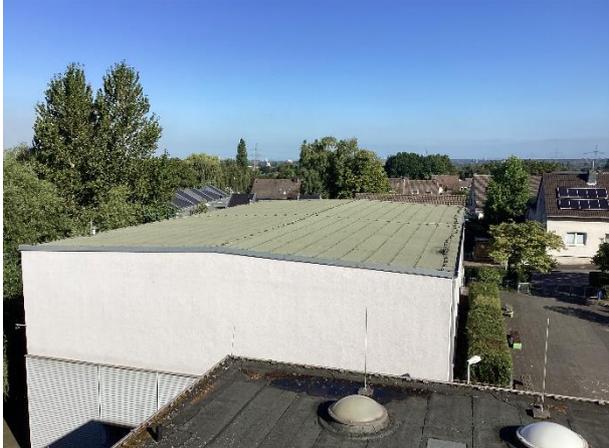
Mangelpunkt 1	Mangelpunkt 2

1.
Die stark deformierte Fangleitung ist zu richten gegebenenfalls neu zu montieren.
2.
Die unzulässige Verbindungsleitung/Erdeinführung Zwischen Erder E8,E9 ist gegen eine Edelstahl Erdeinführung V4A auszutauschen.
3.
Die Blitzschutz-Zeichnung ist nach erfolgter Reparatur zu revidieren.
