BV: GGS Steigerweg 3, Mülheim
hier: Ergebnisse der orientierenden Schadstoffuntersuchung

orientierendes Schadstoffkataster

Probenahmeprotokolle

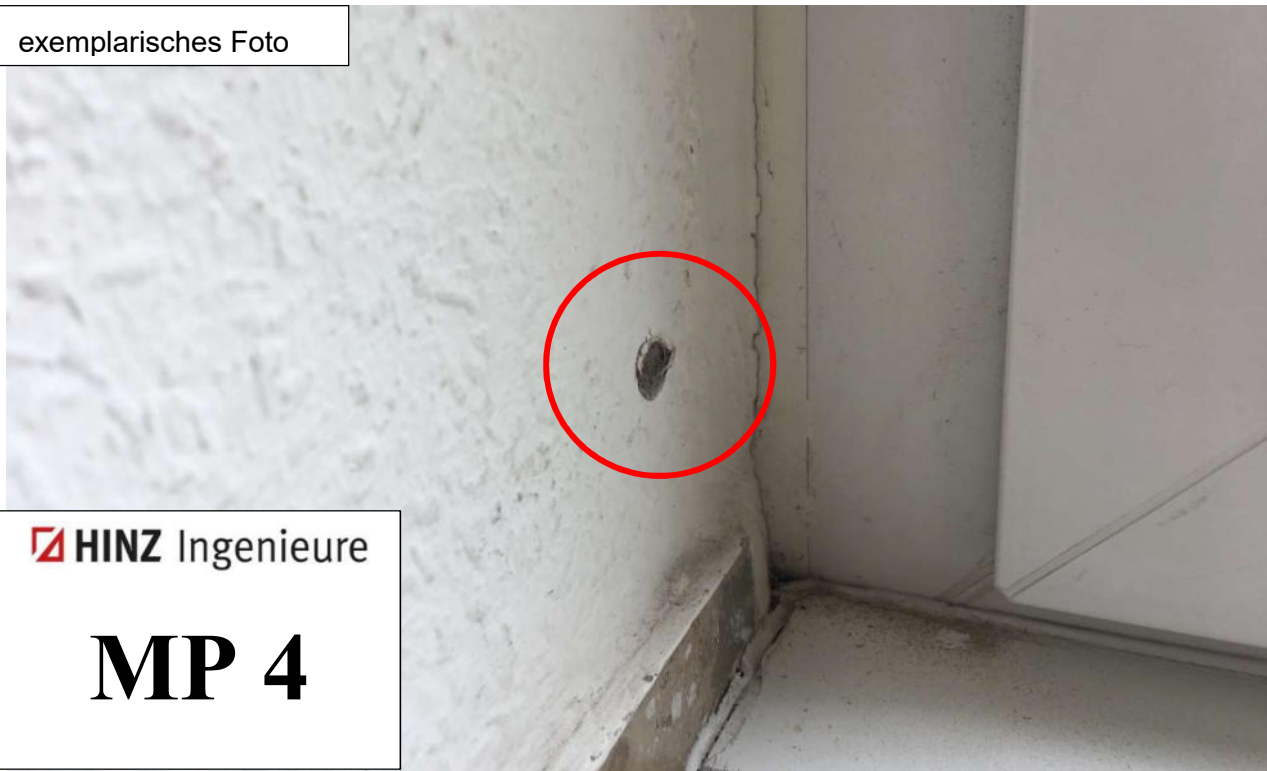
In den Putz- und Spachtelmassen der Fensterlaibungen im Altbau (MP4), sowie im Bereich der Heizkörpernischen des Neubaus (MP19) konnte Chrysotilasbest nachgewiesen werden. Die Probenentnahme erfolgte über eine Mischprobenbildung über mehrere Etagen. Es wäre ggf. zu überlegen, einzelne Kontaminationsbereiche über eine Nachanalytik der Einzelproben weiter einzugrenzen.

Probenahmeprotokoll	
Projekt: BV: GGS Steigerweg 3, Mülheim	Entnahmedatum: 04./05.08.2020
Probenbez.: MP 4 (5:1)	Probenehmer: Kirmse / Röhrich
Gebäude	Steigerweg 3, Altbau
Etage/Raum	KG - 1.OG / -
Lagedetail	Fensterlaibung
Material	Putz- und Spachtelmasse
Unters.-Parameter	Asbest Anhang B (NWG ca. 0,001%)
<div style="border: 1px solid black; padding: 5px; margin-bottom: 5px;">exemplarisches Foto</div>

HINZ Ingenieure <h1 style="margin: 0;">MP 4</h1> </div>	
Ergebnis	Asbest nachgewiesen

Im Falle von Eingriffen in asbesthaltige Bauteile sind die Vorgaben / Schutzmaßnahmen der TRGS 519 zu berücksichtigen. Etwaig anfallende Abfälle sind zudem fachgerecht zu entsorgen.

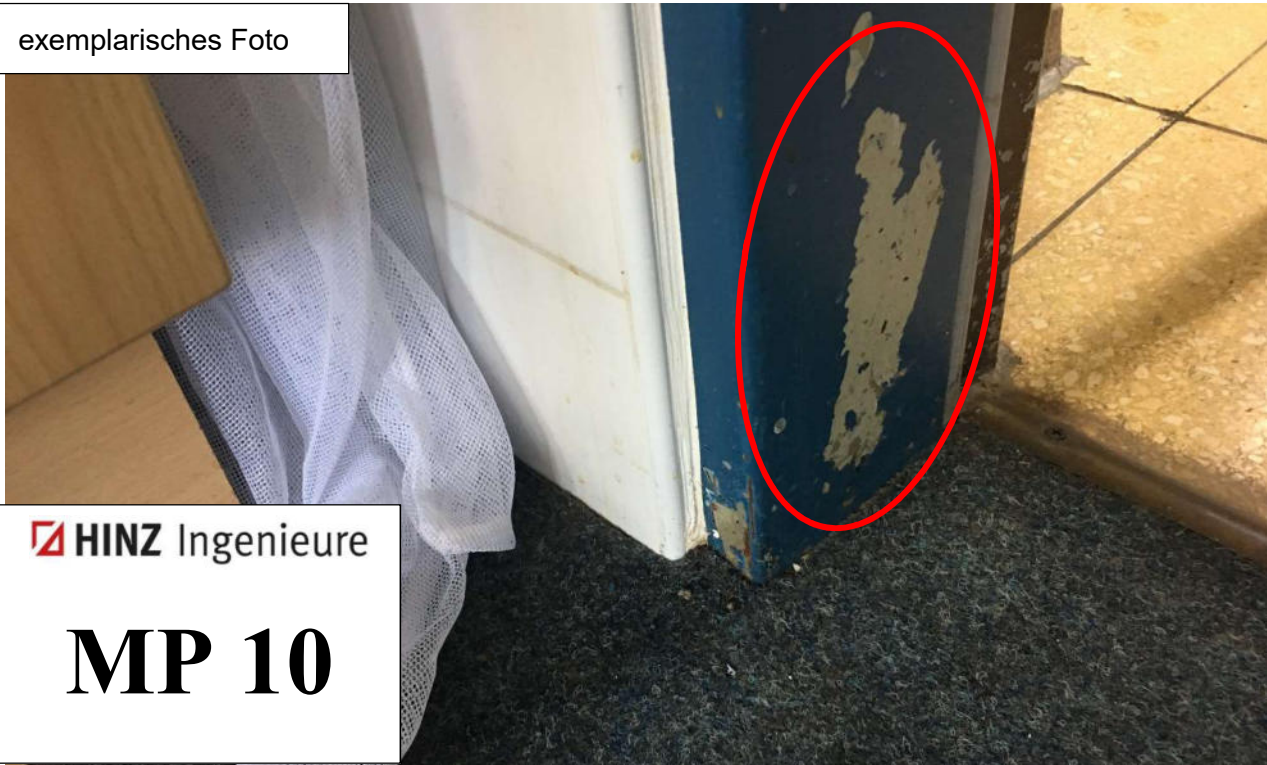
Die vier auffälligen PCB-Gehalte mit > 50mg PCB/kg sind in drei Fällen Farbanstrichen von Türcargen zuzuordnen (PCB: 205mg/kg bis 365 mg/kg). In der Materialprobe aus dem Bodenbelag (P 27) wurde ein PCB-Gehalt von 108 mg/kg festgestellt.

Der Grenzwert der PCB-Richtlinie NRW bzw. der PCB-Abfallverordnung von 50 mg/kg ist in allen vier v.g. Fällen überschritten.

Probenahmeprotokoll	
Projekt: BV: GGS Steigerweg 3, Mülheim	Entnahmedatum: 04./05.08.2020
Probenbez.: MP 10 (3:1)	Probenehmer: Kirmse / Röhrich
Gebäude	Steigerweg 3, Altbau
Etage/Raum	EG / -
Lagedetail	Türzarge
Material	Farbanstrich (blau)
Unters.-Parameter	PCB
<div style="border: 1px solid black; padding: 5px; margin-bottom: 5px;">exemplarisches Foto</div>

HINZ Ingenieure <h1 style="margin: 0;">MP 10</h1> </div>	
Ergebnis	PCB: 364 [mg/kg]

Bei den Farbanstrichen sowie auch beim Bodenbelag kann nicht ausgeschlossen werden, dass die erhöhten Konzentrationen im Feststoff eine negative Auswirkung auf die Qualität der Raumluft haben. Es wird daher empfohlen, mittels Raumluftmessungen zu prüfen, ob bzw. inwiefern eine Belastung der Raumluft mit PCB zu besorgen ist. In Abhängigkeit der Ergebnisse der Raumluftmessungen sind ggf. weiterführende Maßnahmen zu treffen.

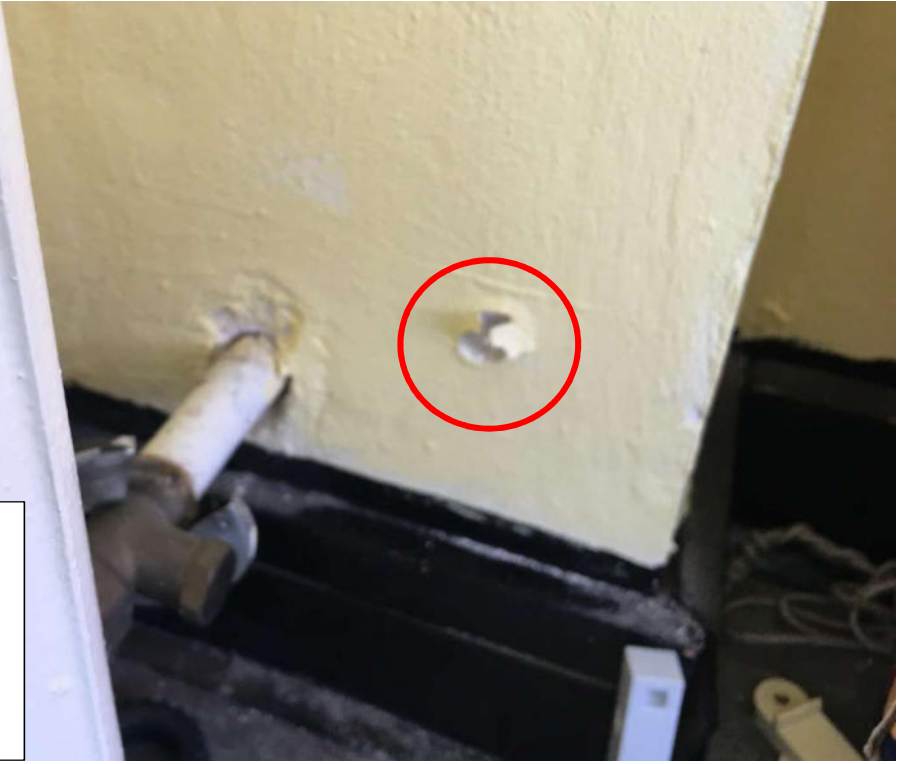
Probenahmeprotokoll	
Projekt: BV: GGS Steigerweg 3, Mülheim	Entnahmedatum: 04./05.08.2020
Probenbez.: MP 19 (5:1)	Probenehmer: Kirmse / Röhrich
Gebäude	Steigerweg 3, Neubau
Etage/Raum	KG – 1.OG / -
Lagedetail	Heizkörpernischen
Material	Putz- und Spachtelmasse
Unters.-Parameter	Asbest Anhang B (NWG ca. 0,001%)
<div style="border: 1px solid black; padding: 2px; width: fit-content;">exemplarisches Foto</div>

<div style="border: 1px solid black; padding: 5px;"> <p>HINZ Ingenieure</p> <p style="font-size: 2em; font-weight: bold; margin-top: 10px;">MP 19</p> </div>	
Ergebnis	Asbest nachgewiesen

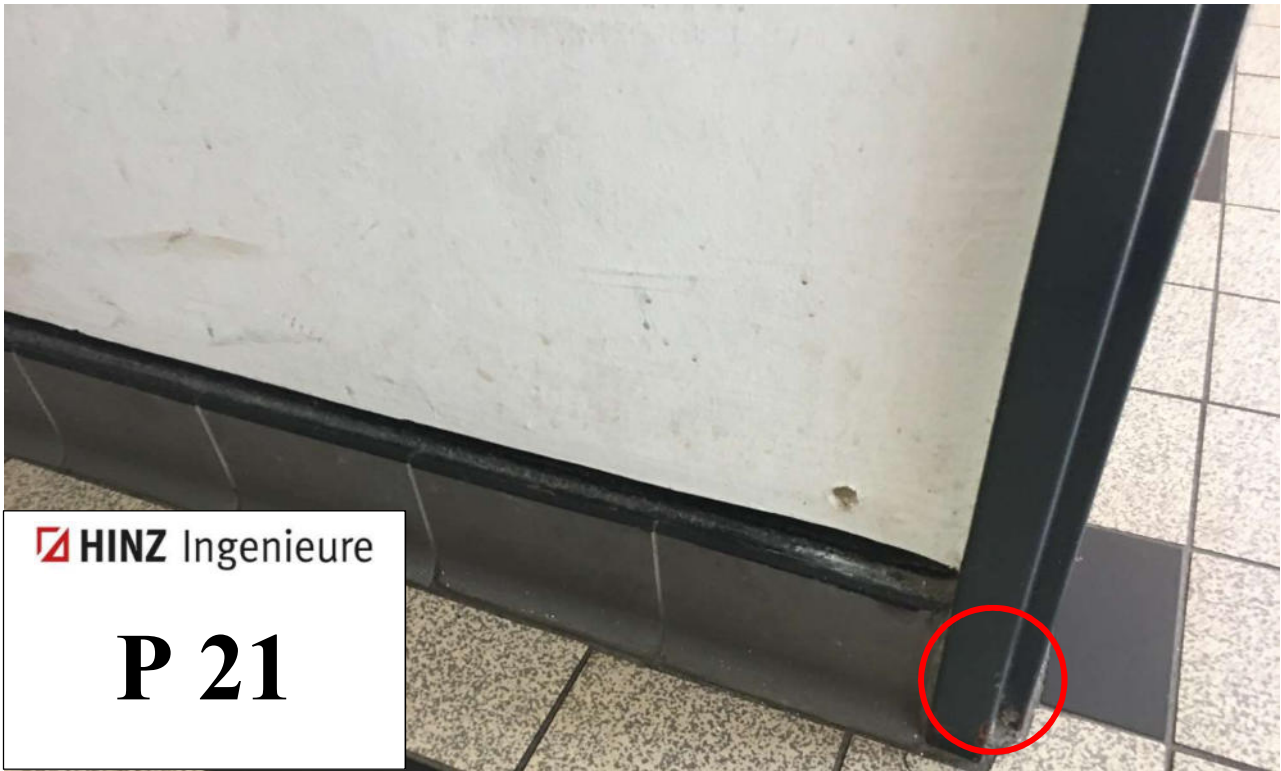
Probenahmeprotokoll	
Projekt: BV: GGS Steigerweg 3, Mülheim	Entnahmedatum: 04./05.08.2020
Probenbez.: P 21	Probenehmer: Kirmse / Röhrich
Gebäude	Steigerweg 3, Neubau
Etage/Raum	KG / -
Lagedetail	Türzarge
Material	Farbanstrich (dunkelgrün)
Unters.-Parameter	PCB

P 21	
Ergebnis	PCB: 205 [mg/kg]

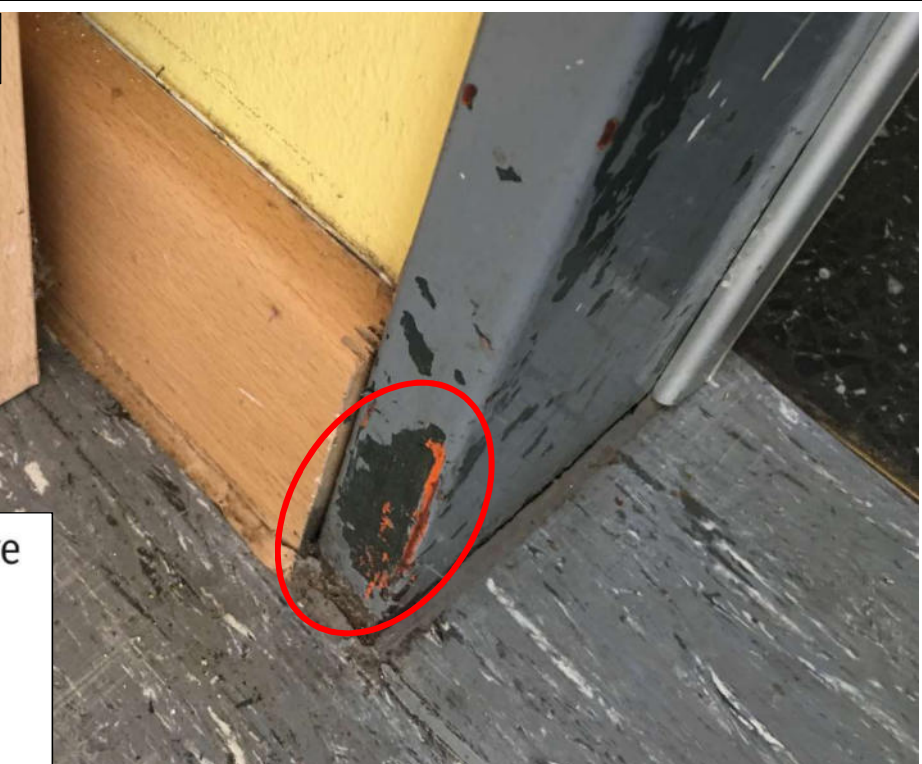
Probenahmeprotokoll	
Projekt: BV: GGS Steigerweg 3, Mülheim	Entnahmedatum: 04./05.08.2020
Probenbez.: MP 22 (2:1)	Probenehmer: Kirmse / Röhrich
Gebäude	Steigerweg 3, Neubau
Etage/Raum	EG / -
Lagedetail	Türzarge
Material	Farbanstrich (hellgrau)
Unters.-Parameter	PCB
<div style="border: 1px solid black; padding: 5px;"> <div style="display: flex; justify-content: space-between; align-items: flex-start;"> <div style="border: 1px solid black; padding: 2px;">exemplarisches Foto</div>

</div> <div style="border: 1px solid black; padding: 5px; margin-top: 10px;"> <p>HINZ Ingenieure</p> <p style="font-size: 2em; font-weight: bold; margin-top: 10px;">MP 22</p> </div> </div>	
Ergebnis	PCB: 50 [mg/kg]

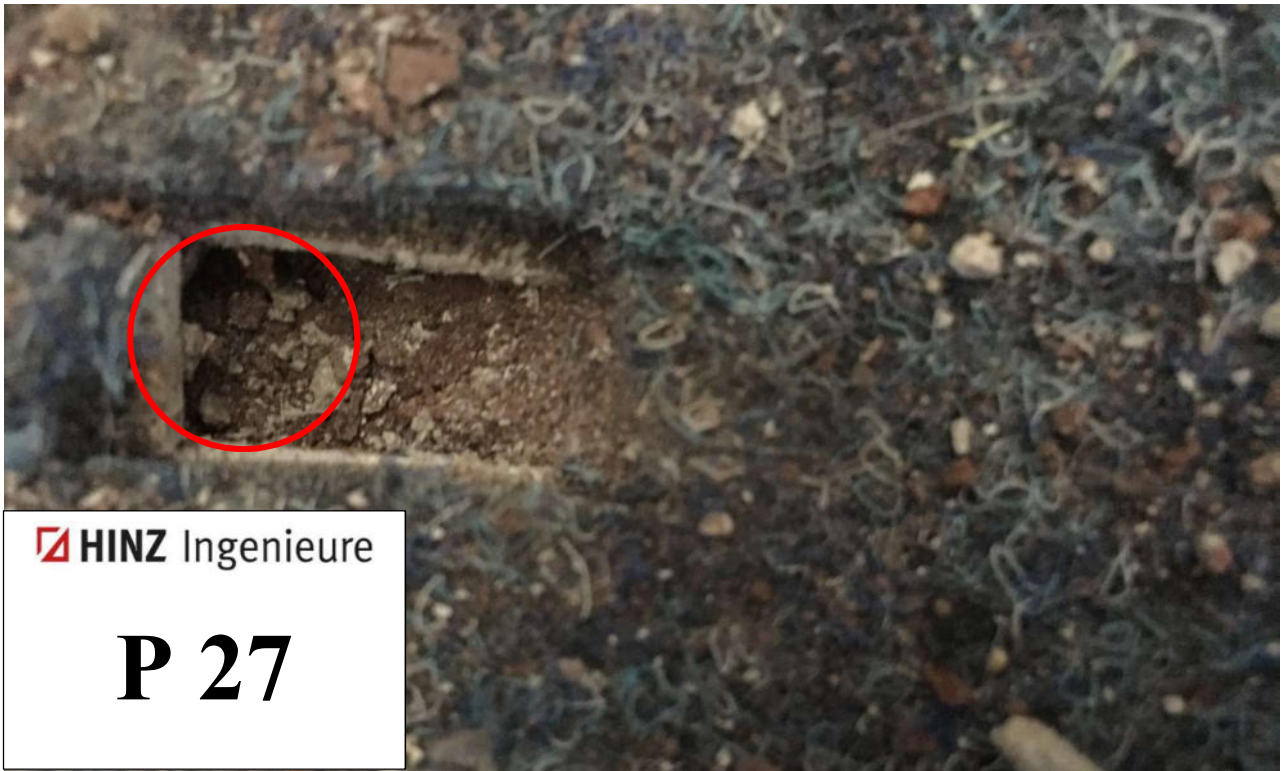
Probenahmeprotokoll	
Projekt: BV: GGS Steigerweg 3, Mülheim	Entnahmedatum: 04./05.08.2020
Probenbez.: P 27	Probenehmer: Kirmse / Röhrich
Gebäude	Steigerweg 3, Neubau
Etage/Raum	1.OG / Lehrerzimmer
Lagedetail	Fußboden
Material	Bodenbelag (unter Teppich)
Unters.-Parameter	PCB

P 27	
Ergebnis	PCB: 108 [mg/kg]
