# Bodendokumentation

## Arkadengang Südseite

Stadthalle Mülheim  
Am Schloß Broich 2-4  
45479 Mülheim an der Ruhr

| Stand: | 24.07.2025 |

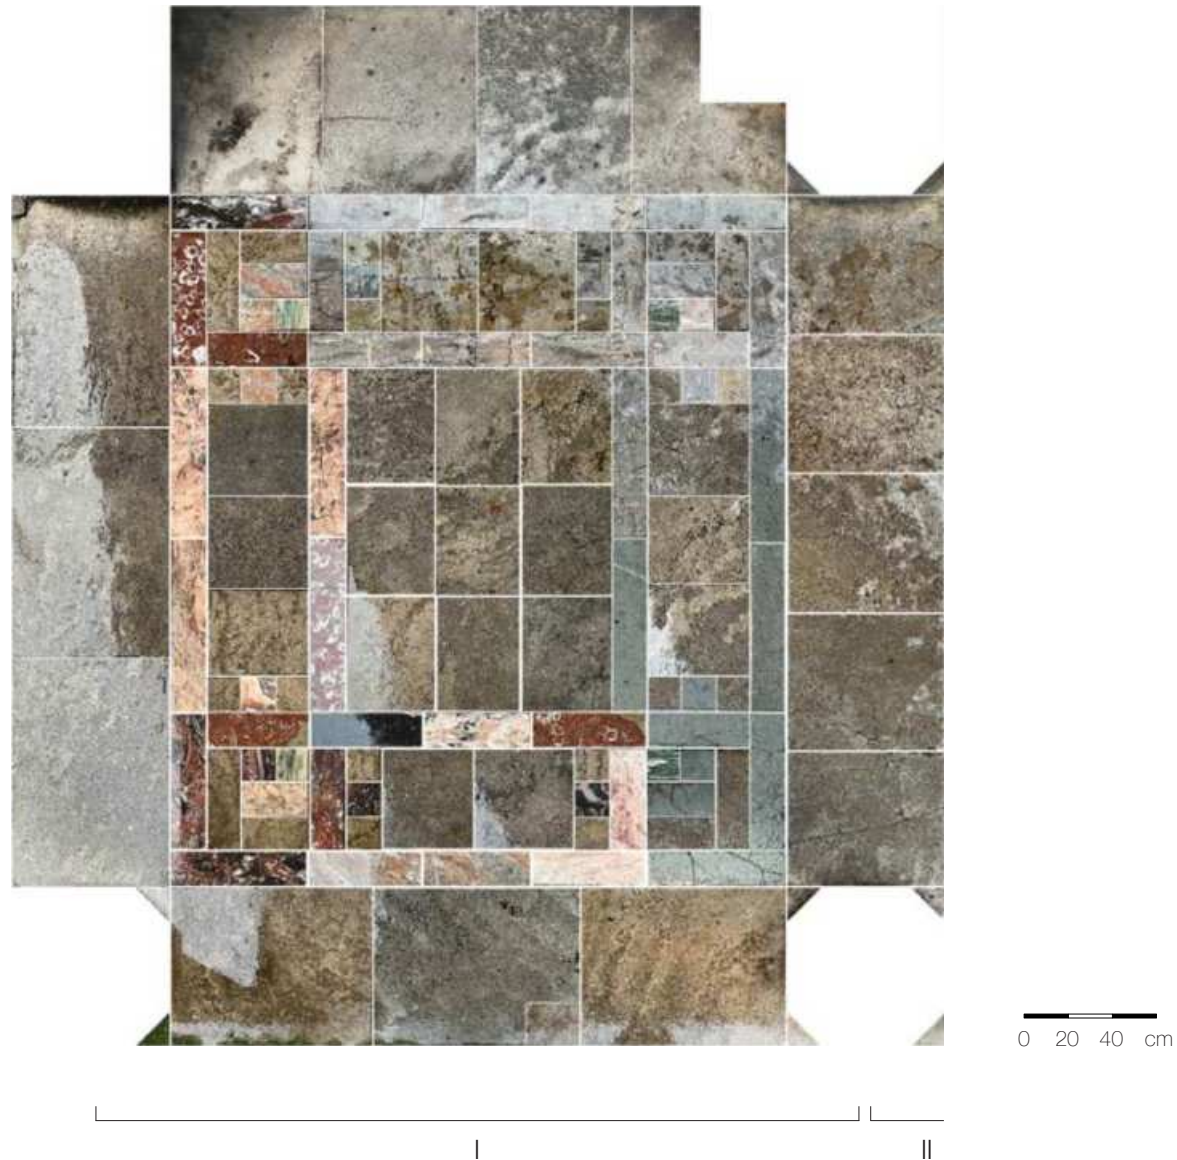
## 1 | Bodenkartierung Bestand - Abschnitt I

Verlegemuster

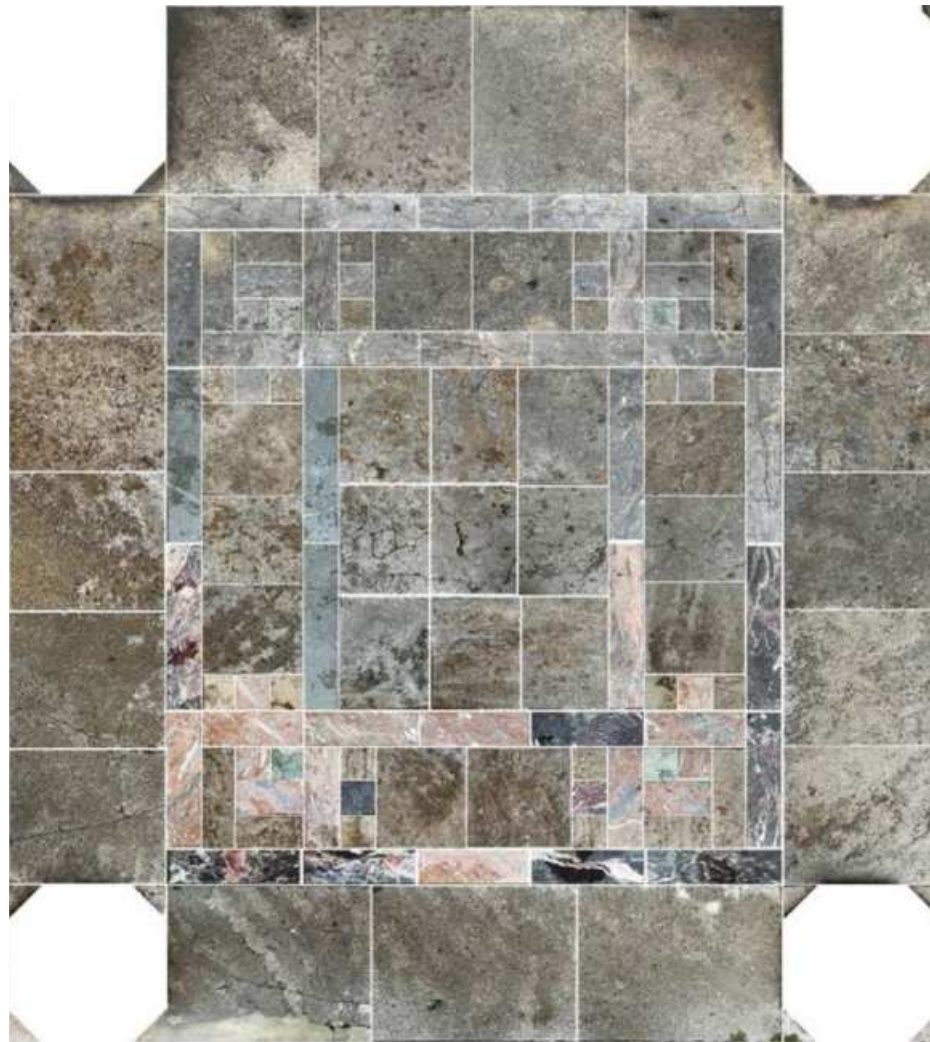
## 1 I Bodenkartierung Bestand - Abschnitt II

Verlegemuster

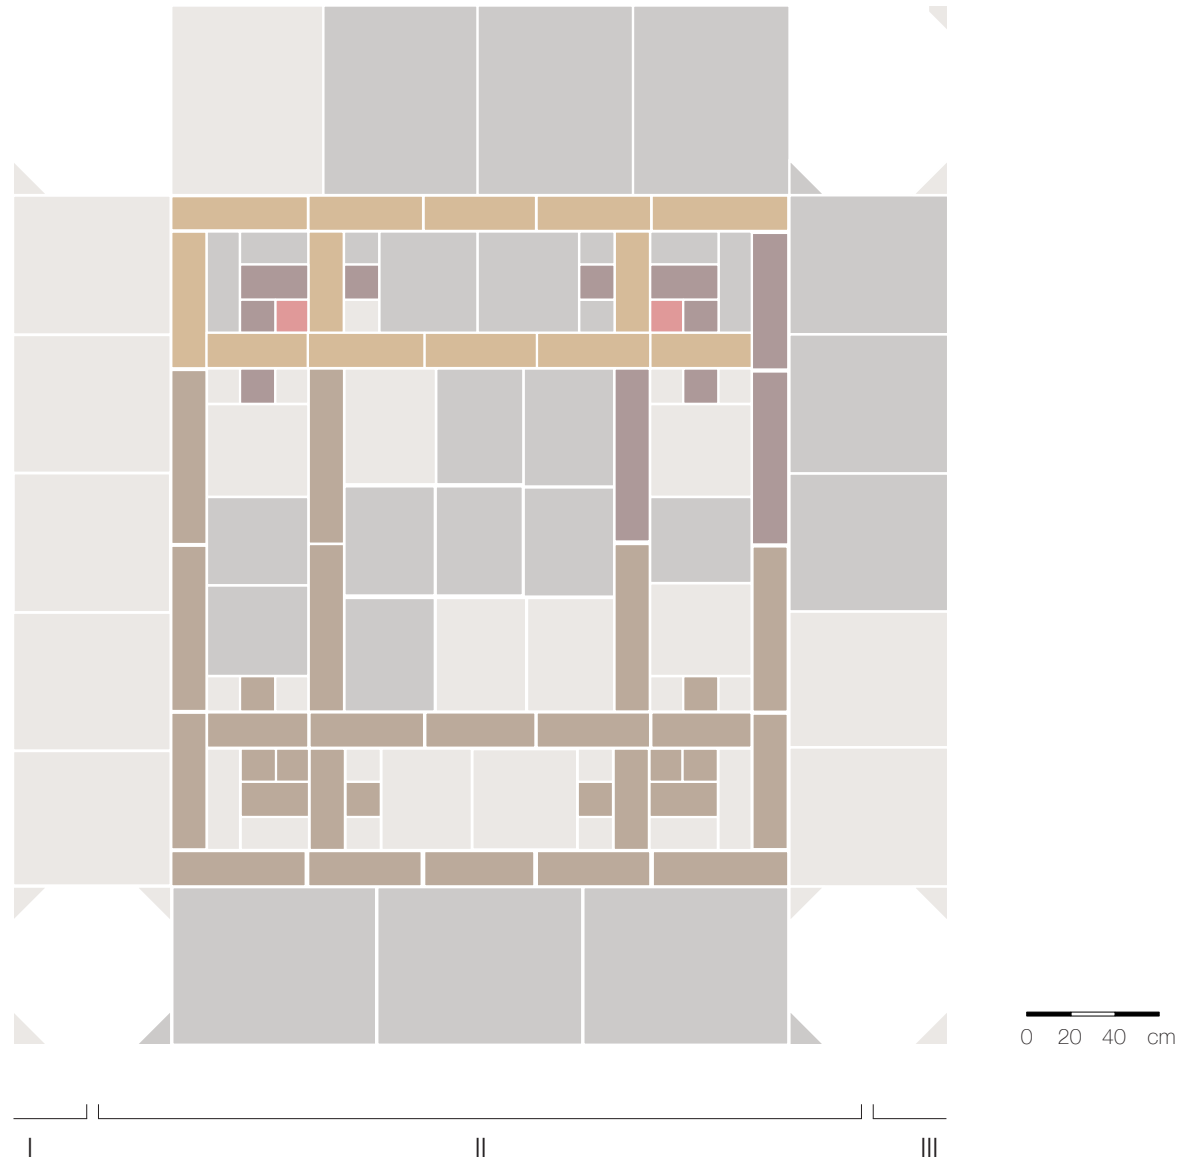
## 1 I Bodenkartierung Bestand - Abschnitt II

Steinvarietät

Würzburger - Muschelkalk, gegen das Lager geschnitten
-

Goldbank - Muschelkalk, im Lager geschnitten
-

Napoleon - Grau-weißer Marmor, stark strukturiert
-

Bongard - Lahnmarmor, stark gebändert mit rot-grauen Einschlüssen
-

Verde Alpin - Grüner Serpentinmarmor
-

Nachträglich veränderte Substanz

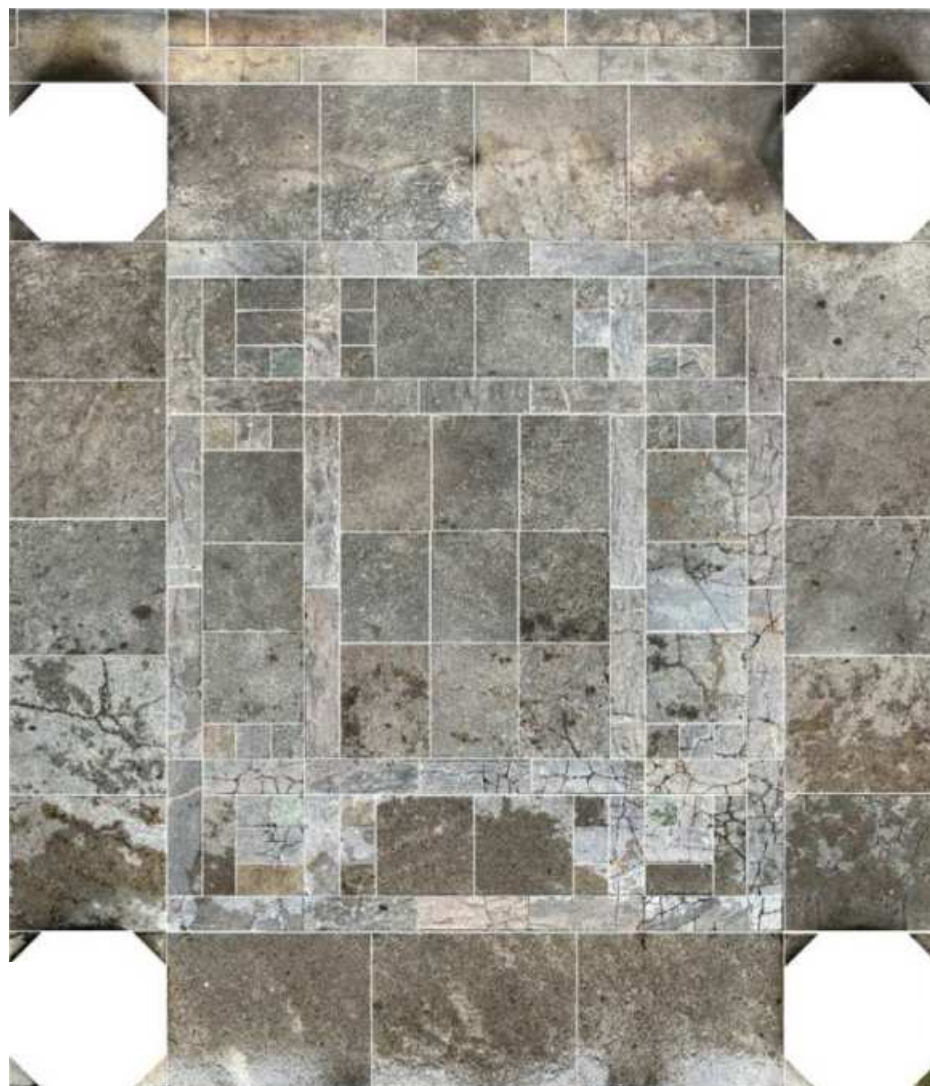
## 1 | Bodenkartierung Bestand - Abschnitt V

Verlegemuster

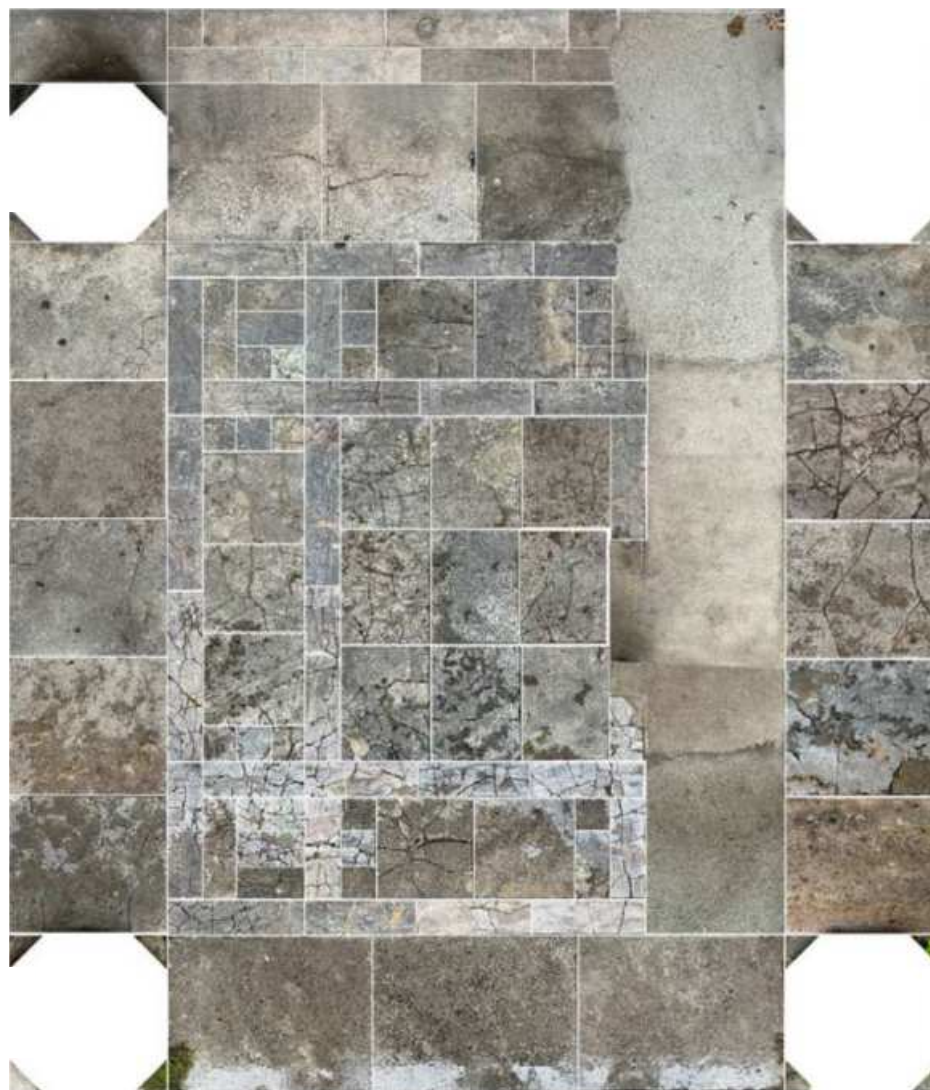
## 1 | Bodenkartierung Bestand - Abschnitt VI

Verlegemuster

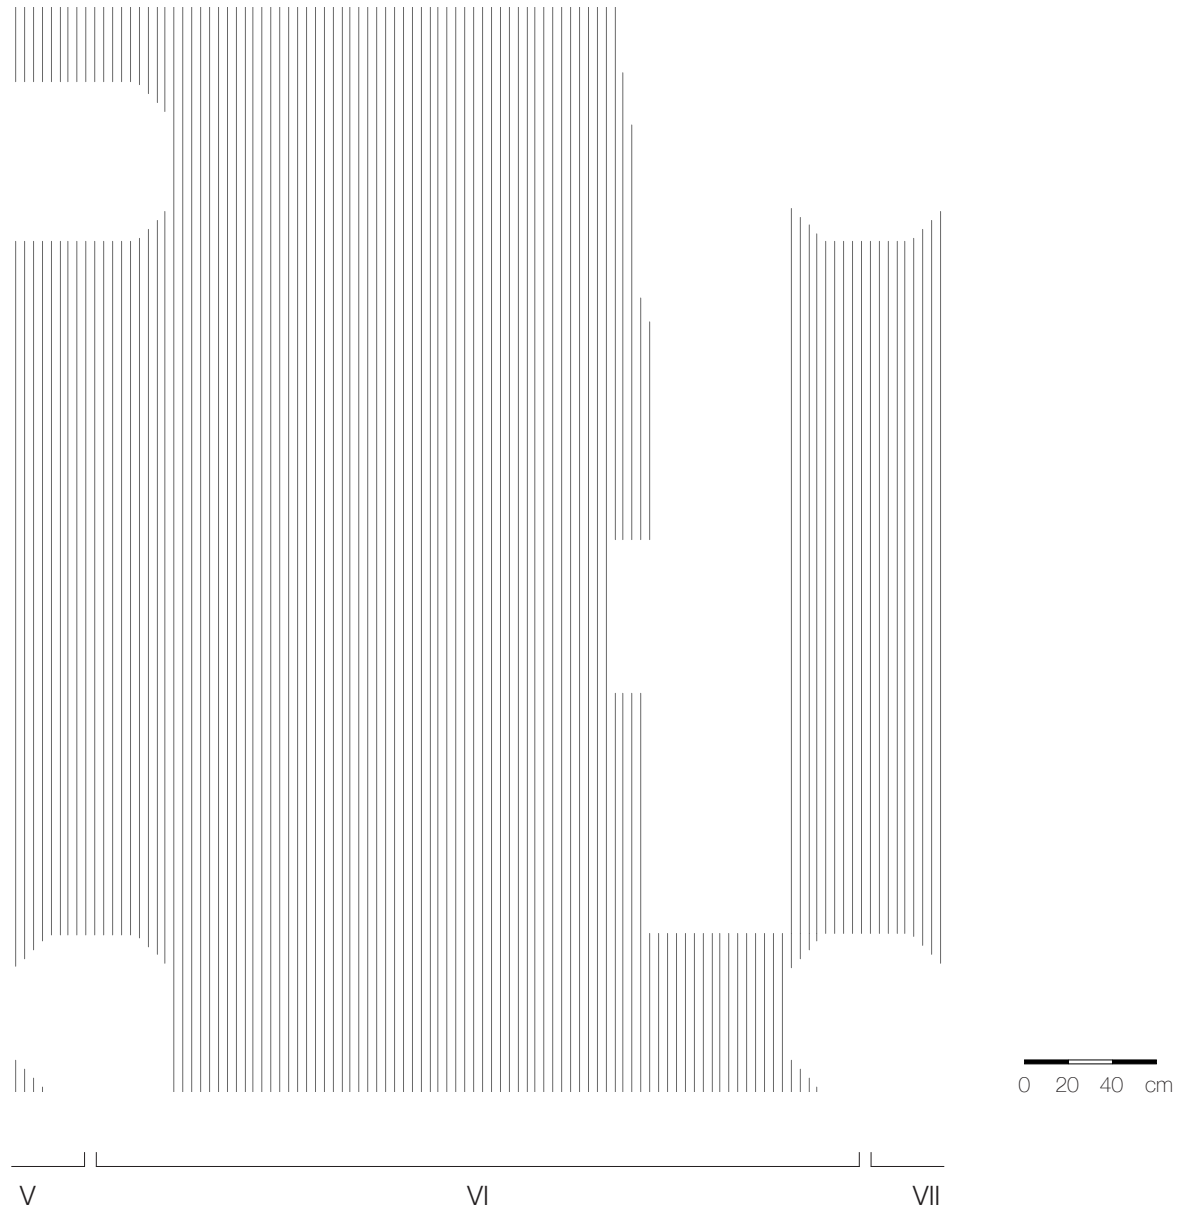
## 1 I Bodenkartierung Bestand - Abschnitt VI

Substanzursprung

||||| Historische Substanz

▨▨▨▨▨ Nachträglich veränderte Substanz

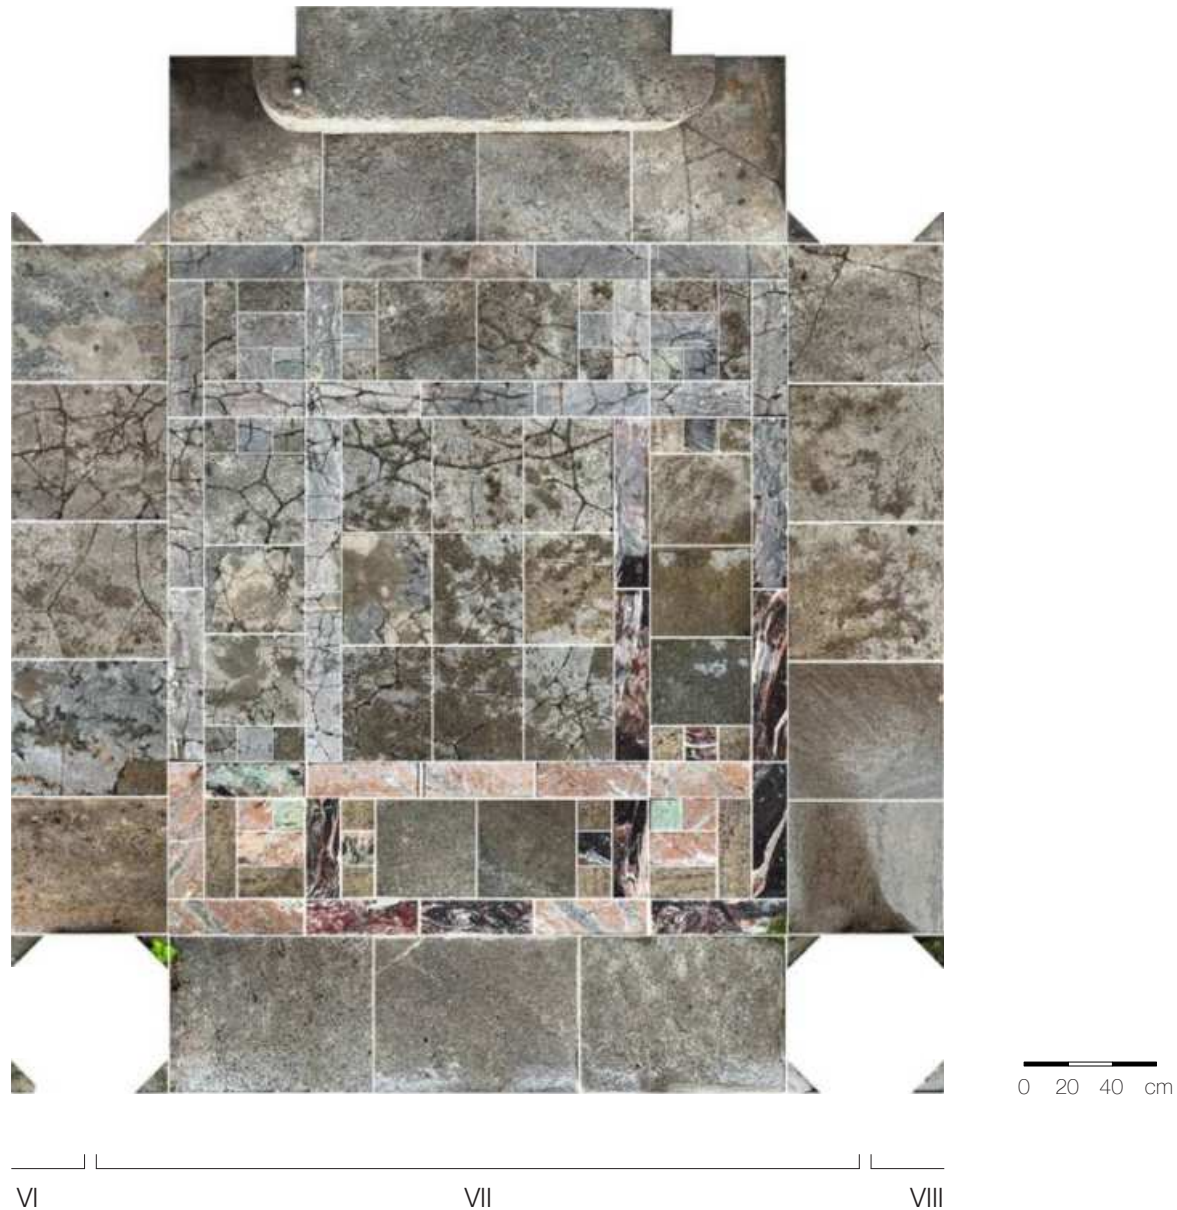
## 1 | Bodenkartierung Bestand - Abschnitt VII

Verlegemuster

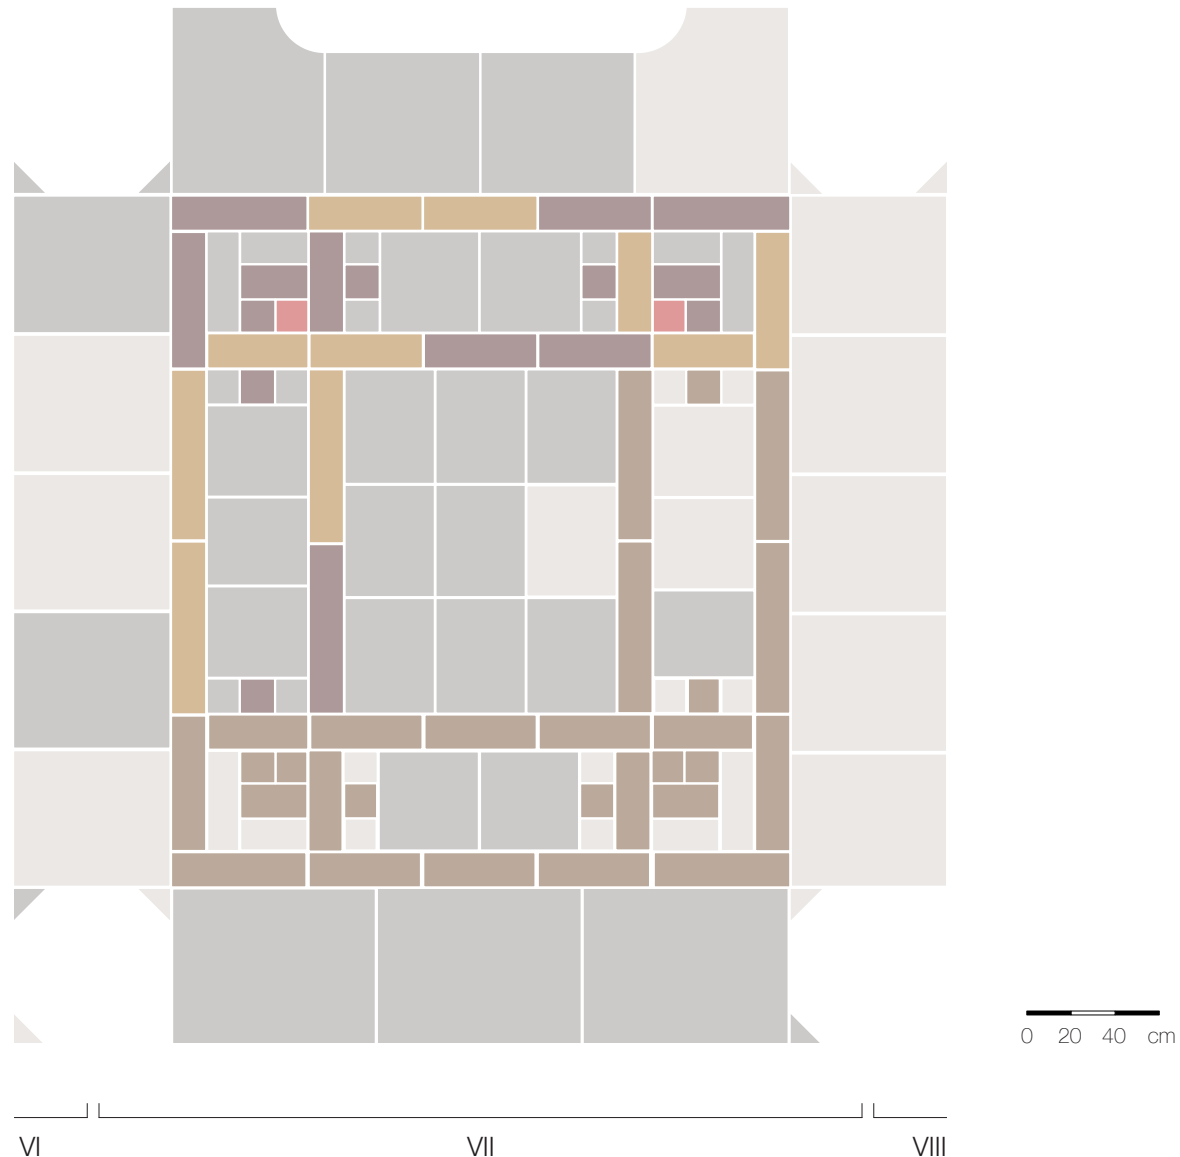
## 1 I Bodenkartierung Bestand - Abschnitt VII

Steinvarietät

- Würzburger - Muschelkalk, gegen das Lager geschnitten
- Goldbank - Muschelkalk, im Lager geschnitten
- Napoleon - Grau-weißer Marmor, stark strukturiert
- Bongard - Lahnmarmor, stark gebändert mit rot-grauen Einschlüssen
- Verde Alpin - Grüner Serpentinmarmor
- Nachträglich veränderte Substanz

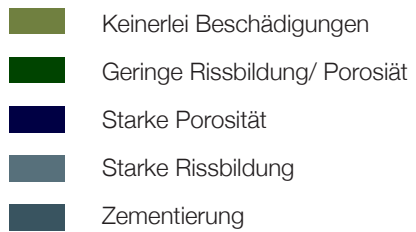
# 1 I Bodenkartierung Bestand - Abschnitt VII

## Substanzzustand

- Keinerlei Beschädigungen
- Geringe Rissbildung/ Porosität
- Starke Porosität
- Starke Rissbildung
- Zementierung

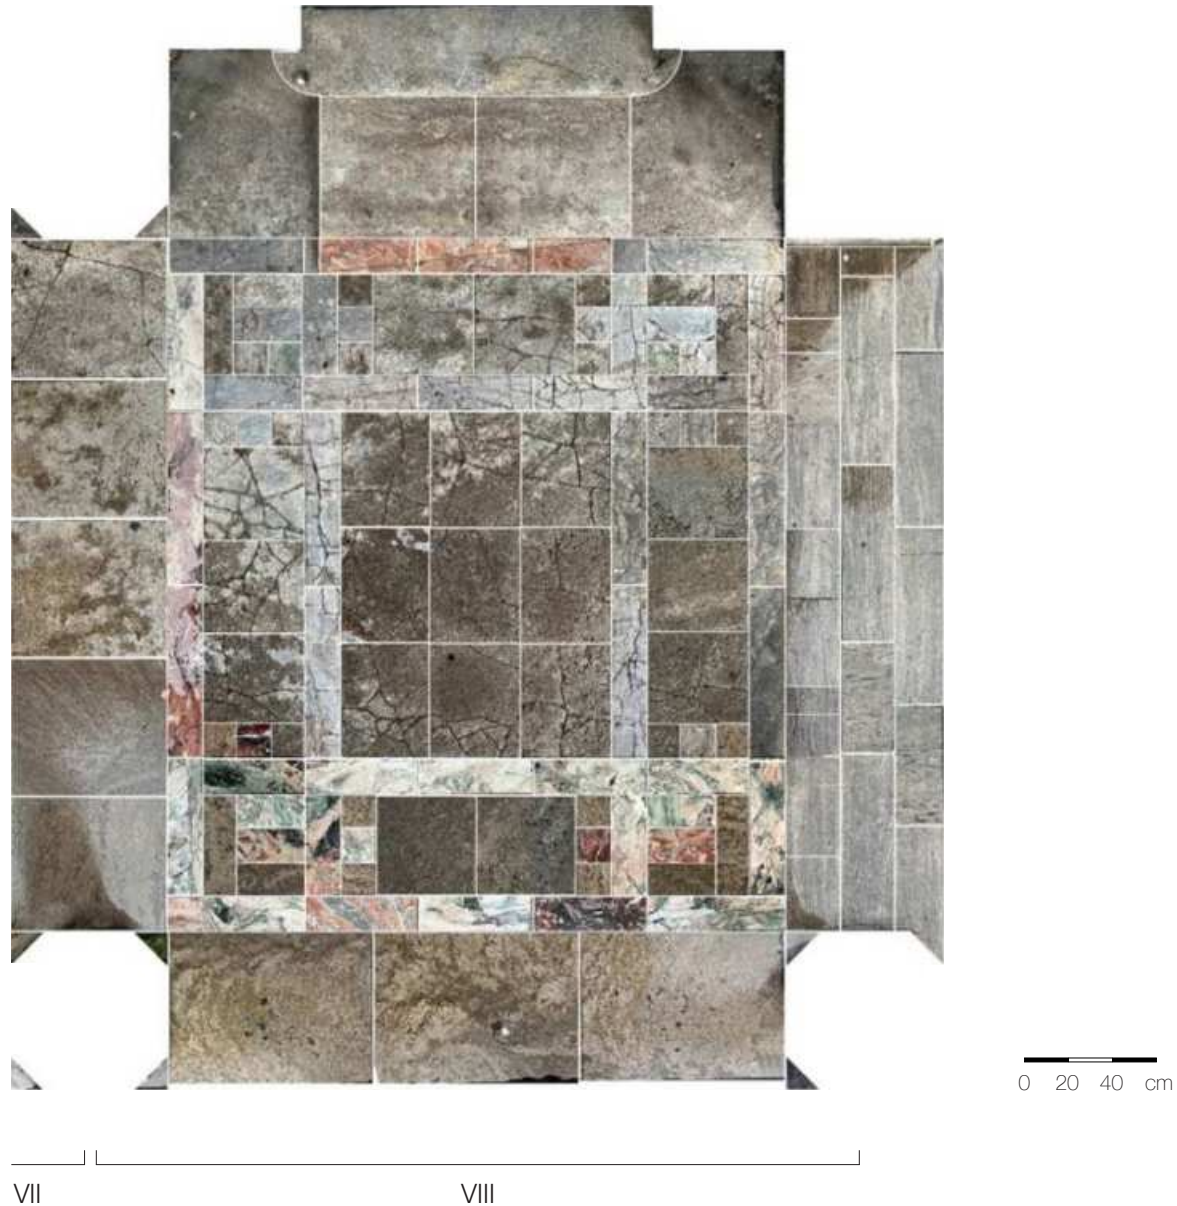
## 1 | Bodenkartierung Bestand - Abschnitt VIII

Verlegemuster

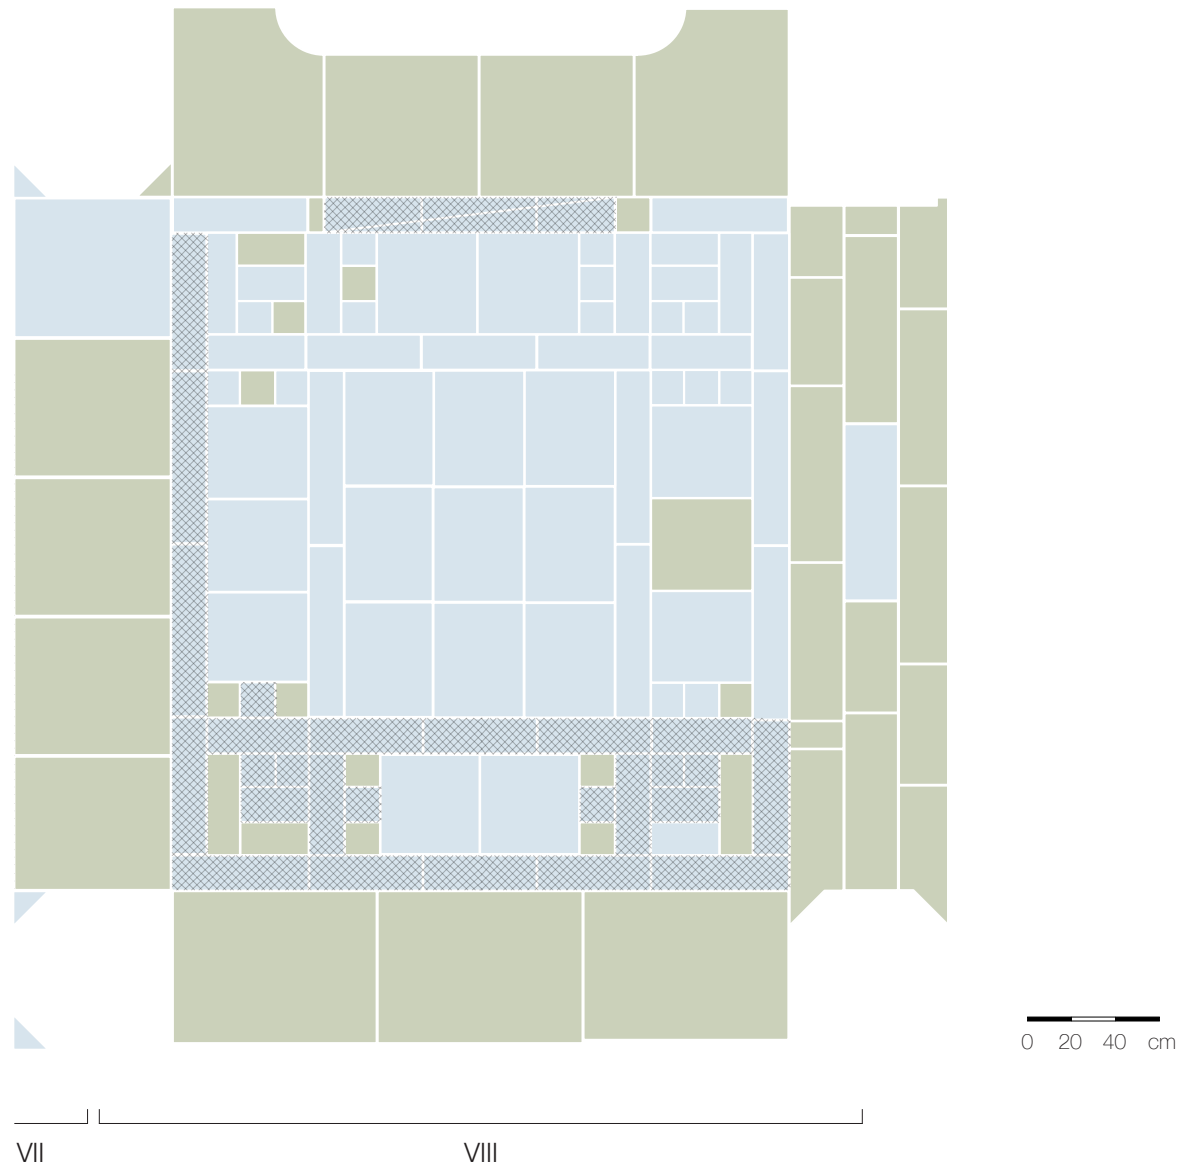
## 1 | Bodenkartierung Bestand - Abschnitt VIII

Möglicher Substanzerhalt
