Denkmalliste

Lfd.-Nr. 536

Wohnhaus Arndtstraße 7

Arndtstraße 7

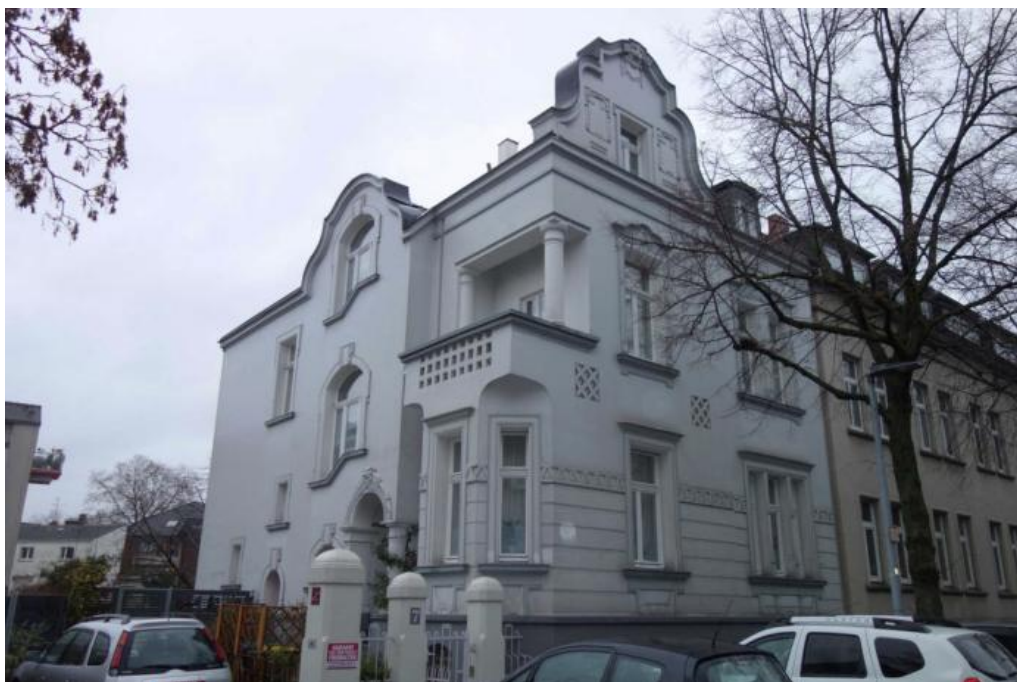
Mülheim an der Ruhr, Arndtstraße 7, Wohnhaus, Südansicht, Foto: Nadja Fröhlich (NF), LVR-ADR, 01/2021.

Die straßenseitige Fassade wird in zwei Fensterachsen gegliedert. Der linke Bereich springt leicht vor und bildet dadurch einen vorkragenden Risalit, der im Dachbereich oberhalb des Traufgesimses mit einem mehrfach geschwungenen Giebel abschließt. Im Sockelbereich befindet sich ein kleines segmentbogiges Fenster zum Kellergeschoss, darauf folgen in derselben Achse drei zweiflügelige Fenster mit Oberlicht – im Erd-, Obergeschoss und im Giebel. Die rechte Seite

der südöstlichen Fassade verfügt oberhalb des Kellerfensters über ein dreiteiliges Holzfenster auf der ersten Etage und über zwei einfache, durch einen verzierten Steinpfosten unterteilte Fenster auf der zweiten Etage. Den Abschluss der rechten Fensterachse bildet eine Satteldachgaube. Die Fensteröffnungen im Erd-, Obergeschoss sowie auf dem Straßengiebel werden jeweils von unterschiedlich ausgeprägten, schmückenden Fensterumrandungen mit historisierendem und Jugendstil-Dekor gerahmt, der Hauptaugenmerk liegt dabei auf der Verzierung der Faschen auf der Obergeschossebene. Bis zur Höhe der Fensterkämpfer wird die Straßenfassade samt Erker mit einer Bandrustika geschmückt, jene wird mit einem geometrischen Putzfries abgeschlossen. Unterhalb der Traufe verlaufen zwei schlichte Gesimse. Auf der Höhe der Balkonbrüstung befinden sich ebenfalls zwei quadratische Felder mit plastischer, ins Mauerwerk eingelassener Gitterstruktur, die gestalterisch an die Struktur der Balkonbrüstung anknüpft. Der Giebel wird mit einem Jugendstil-Maskaron (hier ein Löwengesicht) sowie mit zwei rechteckigen, geometrischen Stuckrahmen mit vegetabilem Dekor hervorgehoben.

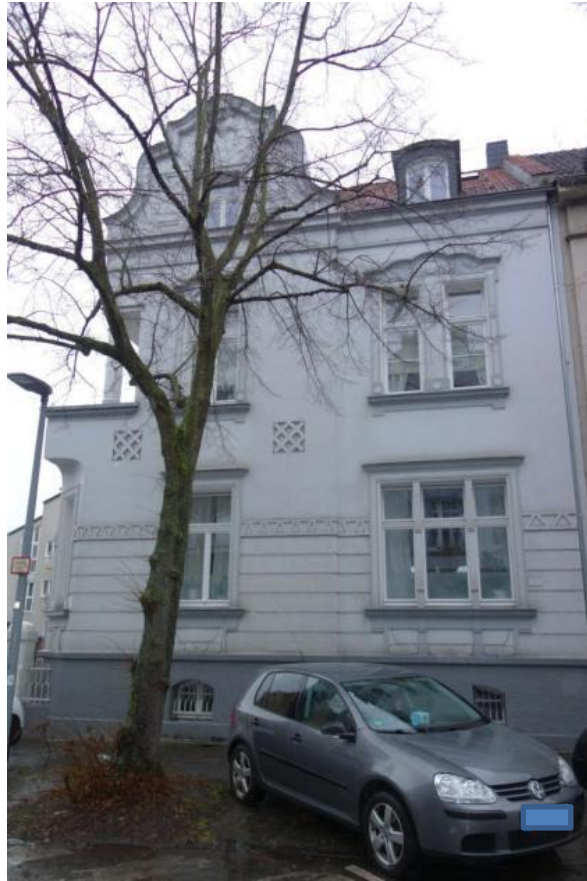
Mülheim an der Ruhr, Arndtstraße 7, Wohnhaus, Südostansicht, Fotos: NF, LVR-ADR, 01/2021.

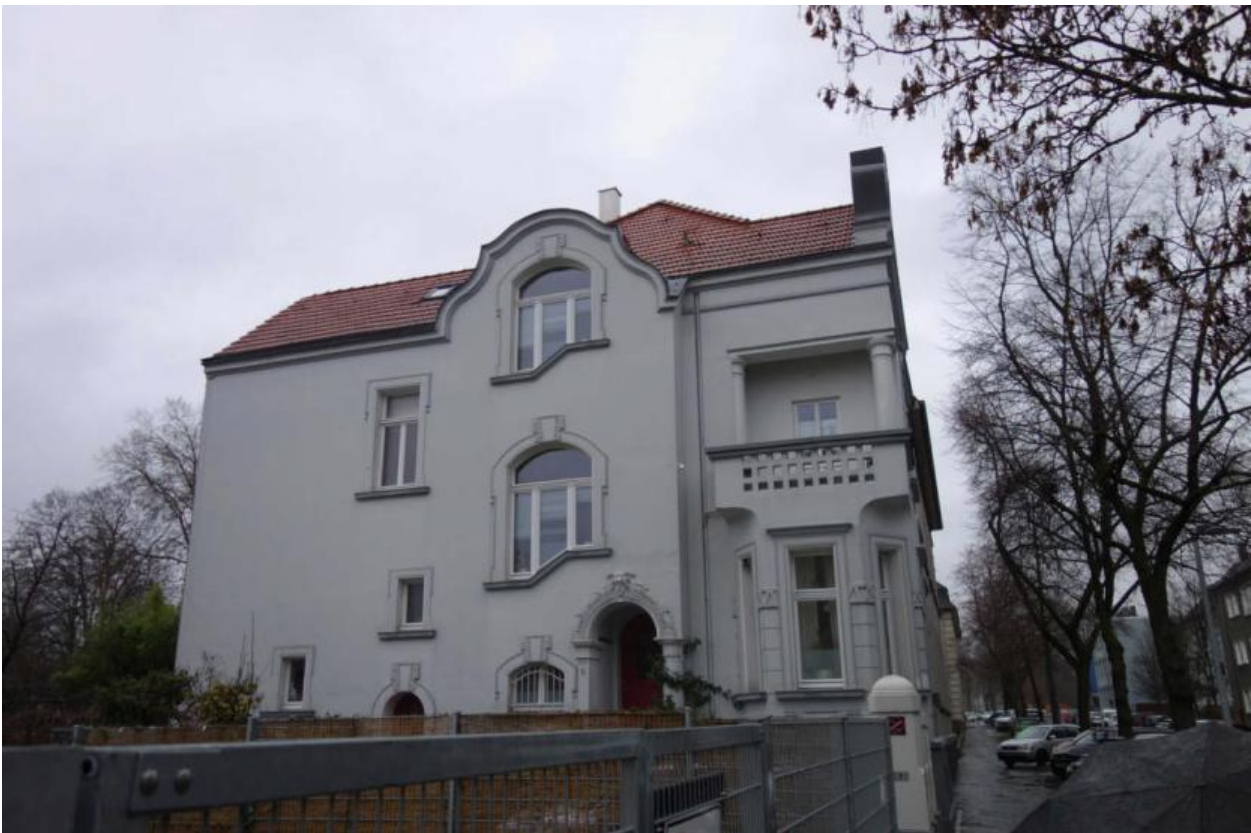
Mülheim an der Ruhr, Arndtstraße 7, Wohnhaus, Südwestansicht, Fotos: NF, LVR-ADR, 01/2021.

Die südwestliche Ecke des Gebäudes wird durch einen polygonalen Standerker betont, in dessen Verlängerung sich im 1. OG ein Balkon mit Rund- bzw. Halbrundstützen befindet. Die gemauerte Balkonbrüstung ist in Form eines Gitters unterbrochen.

Die südwestliche Eingangsseite wird von einem prunkvoll inszenierten Portal dominiert, das rechts von einer freistehenden, antikisierenden Säule und links von einem analog geschmückten Pilaster flankiert wird. Der Rundbogen über dem Eingang wird mit einem Akanthusfries und mittig mit einem geflügelten Frauengesicht dekoriert. Über sieben Stufen gelangt man zur bauzeitlichen hölzernen Haustür, der dadurch entstehende Windfang wird mit einem Kreuzgewölbe abgeschlossen. Die bauzeitliche Eingangstür wird in der oberen Hälfte von einem bauzeitlichen Glasausschnitt mit innen liegendem Prunkgitter durchbrochen. Links des Eingangs befindet sich ein niedriges Segmentbogenfenster zur Belichtung des Treppenhauses, die zwei weiteren darüber liegenden dreiteiligen Treppenhausfenster nehmen in der Brüstung den Treppenverlauf auf und machen somit das Treppenhaus auch nach außen sichtbar. Dieser Effekt wird zusätzlich durch den geschwungenen Giebel über der Trauflinie gestärkt. Im Sockelbereich links des Haupteingangs befindet sich ein weiterer, ebenso rundbogig abgeschlossener Eingang. Die hier vorhandene bauzeitliche Eingangstüre wird mit einem wohl bauzeitlichen runden Glaseinsatzausschnitt versehen. Die linke Hälfte der Fassade wird zusätzlich durch zwei kleine, auf der Fassade asymmetrisch angeordnete einfache Fenster und einem zweiteiligen Fenster mit Oberlicht durchbrochen. Die Fensterumrahmungen sind jeweils geohrt und im Bereich des Treppenhauses sowie über dem Nebeneingang mit einem seitlich verzierten Schlussstein in Stuck versehen.

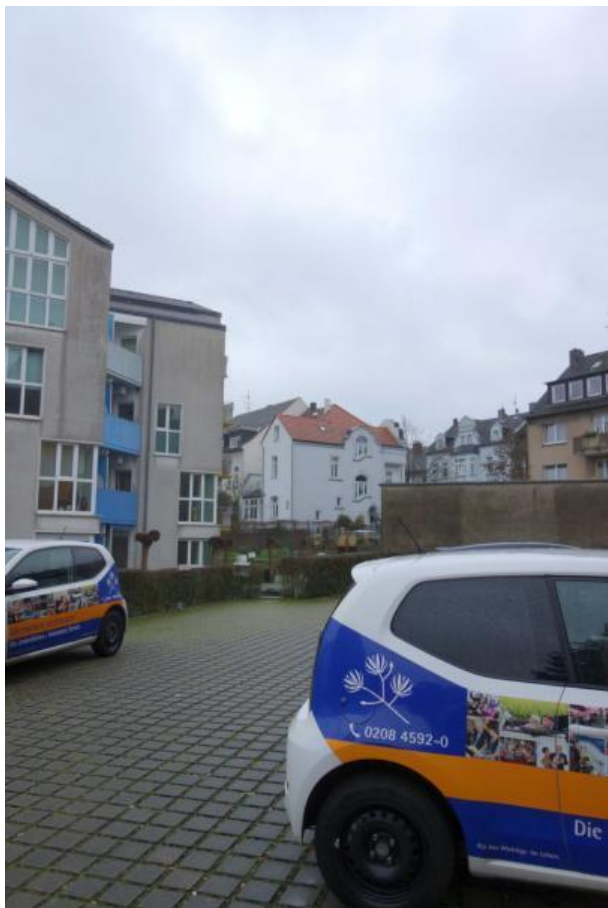
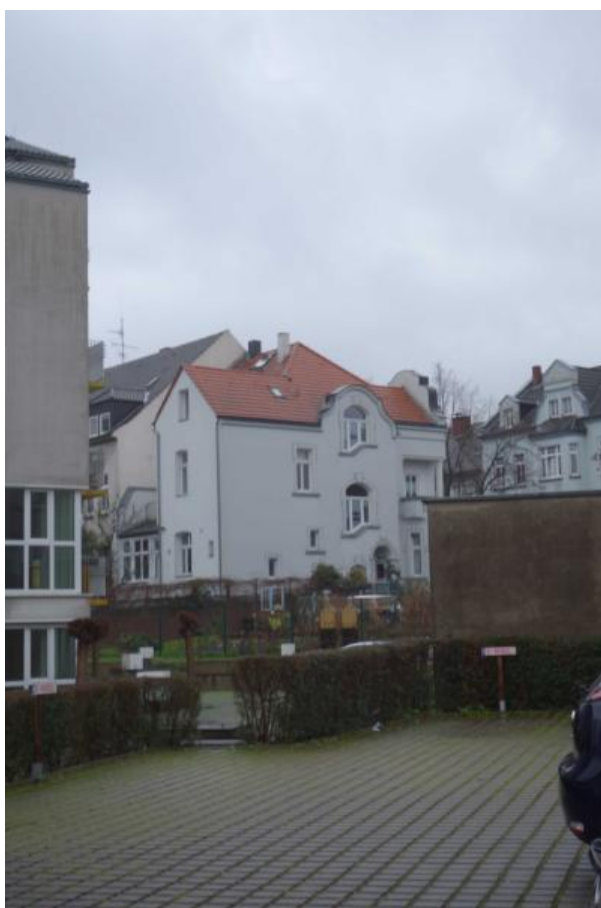
Mülheim an der Ruhr, Arndtstraße 7, Wohnhaus, Westansicht, Fotos: NF, LVR-ADR, 01/2021.

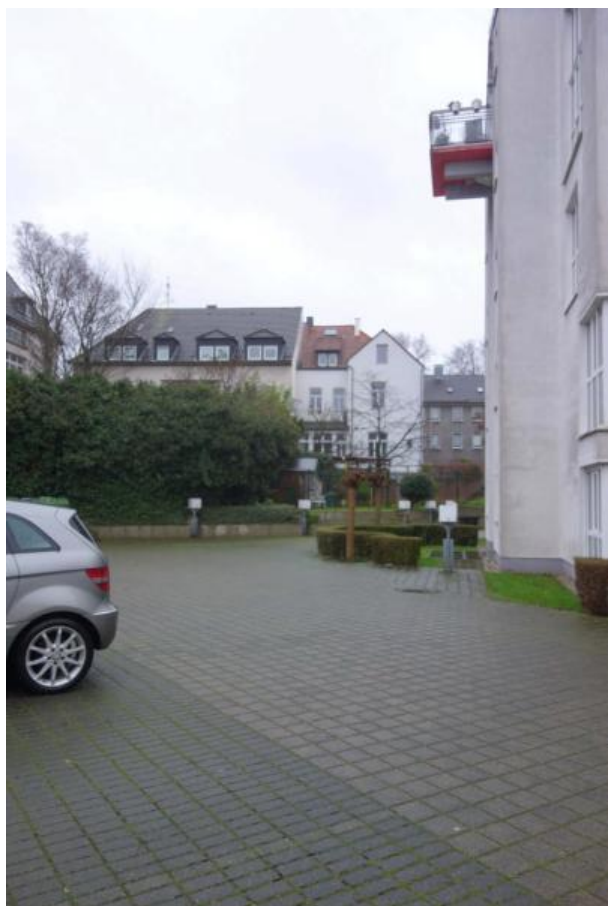
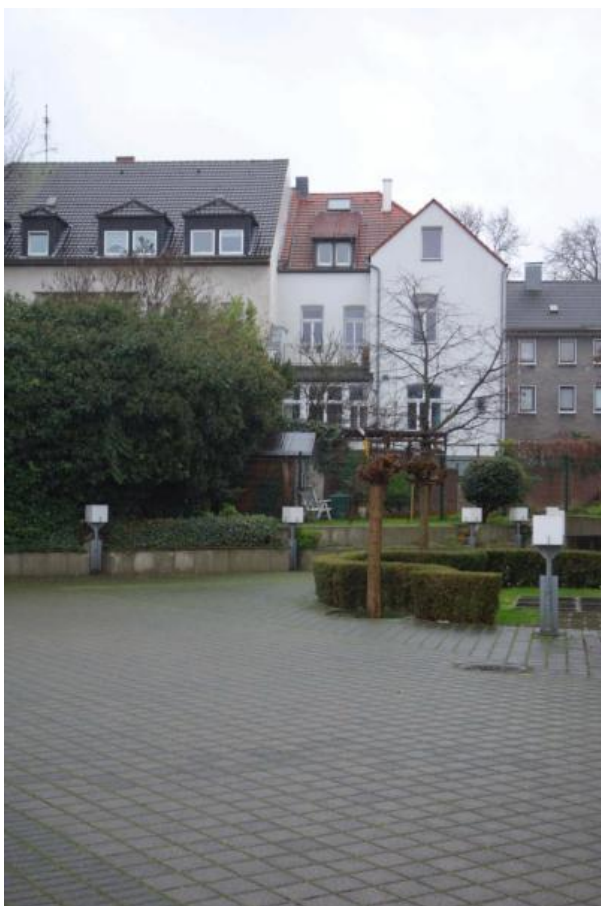
Mülheim an der Ruhr, Arndtstraße 7, Wohnhaus, Nordwestansicht, Fotos: NF, LVR-ADR, 01/2021.

Die rückwärtige, nicht vom Straßenraum aus einsehbare Rückfassade weist keine Architekturgliederung bzw. Bauzier auf. Im verputztem Sockelbereich befindet sich ein schlichter Eingang und zwei Fenster zum Keller, sowie ein Aufgang zum Wintergarten im Erdgeschoss. Die Fassade war bauzeitlich backsteinsichtig und lediglich durch ein Klötzchenfries als Traufgesims verziert. Die Gartenseite wurde in der jüngeren Vergangenheit des Hauses gedämmt und verputzt. Rechts schließt sie mit einem Spitzgiebel ab; im Erdgeschoss befindet sich ein dreiteiliges Fenster in die Wohnräume; das kleine Fenster daneben sorgt für die Belichtung des

Bades. Die Obergeschosswohnung wird durch ein zweiteiliges Fenster und die darüber liegende Dachwohnung durch ein einflügeliges, ungegliedertes Fenster belichtet.

Auf der linken Seite befindet sich ein vom Garten aus zugänglicher Wintergarten, auf dessen Dach sich ein Balkon mit einfachem Metallgeländer ausbreitet. Der Balkon wird durch eine zweiteilige Tür mit Oberlicht und durch ein analog gestaltetes Fenster zum Innenraum erschlossen.

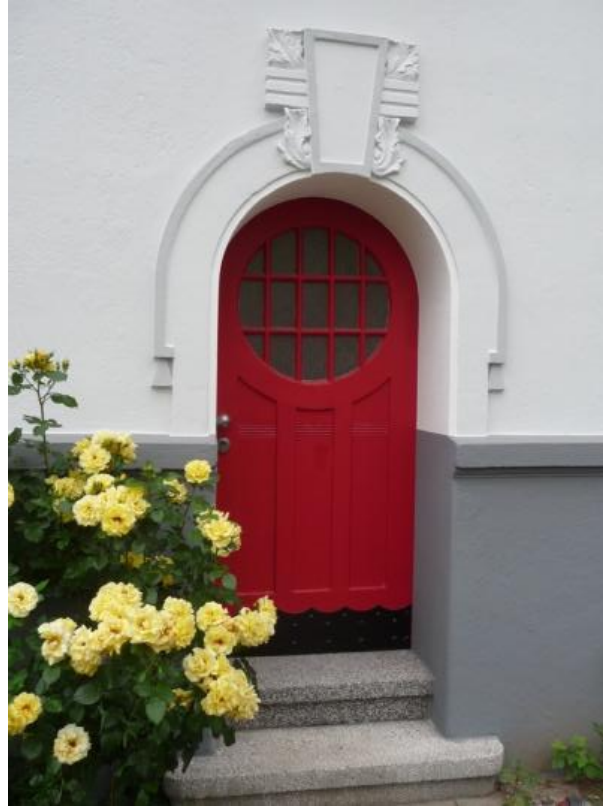
Mülheim an der Ruhr, Arndtstraße 7, Wohnhaus, Nebeneingang; Foto: UDB Mülheim an der Ruhr, 2013.

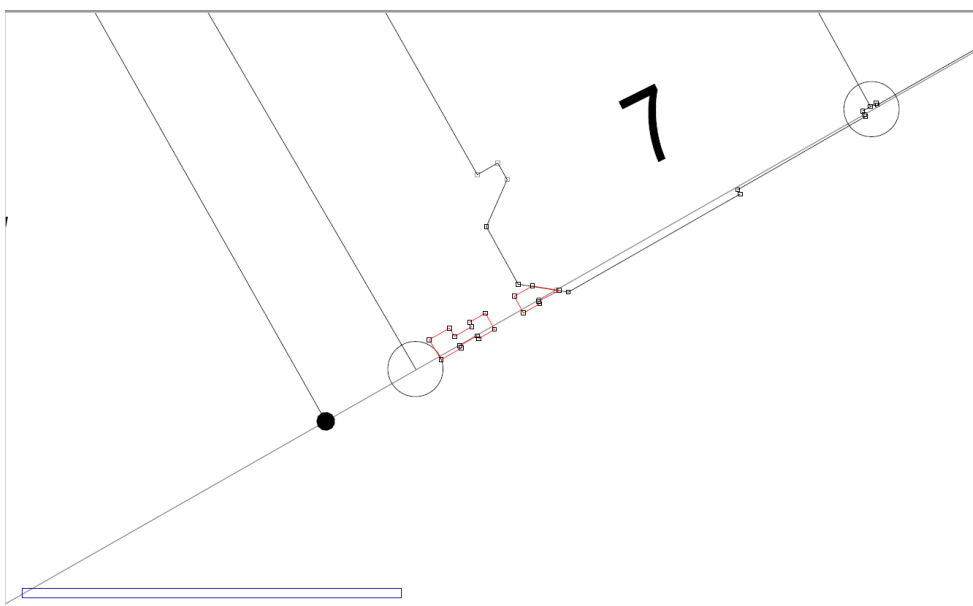
Kartierung des Schutzzumfangs Einfriedung zur Arndtstraße hin (bestehend aus drei gemauerten Zaunpfosten)
