Denkmalliste

**(1) Nr. des Denkmals
Lfd.-Nr. 156**

In der Heil 1, Fachwerkhofanlage

**(4) Darstellung der wesentlichen charakteristischen Merkmale des Denkmals
Darstellung der wesentlichen charakteristischen Merkmale des Baudenkmals – Wohnhaus**

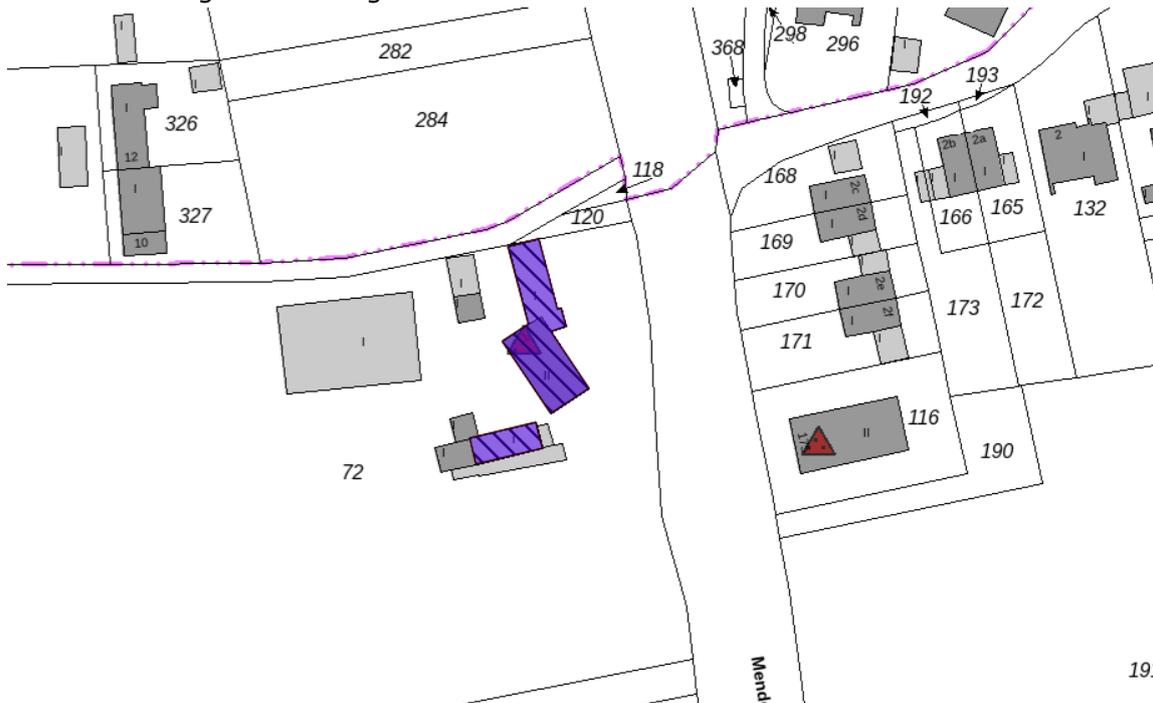
Mülheim an der Ruhr, In der Heil 1, Ausschnitt ALKIS-Karte, Schutzumfang durch LVR-ADR violett kartiert, Stand 07/2023.

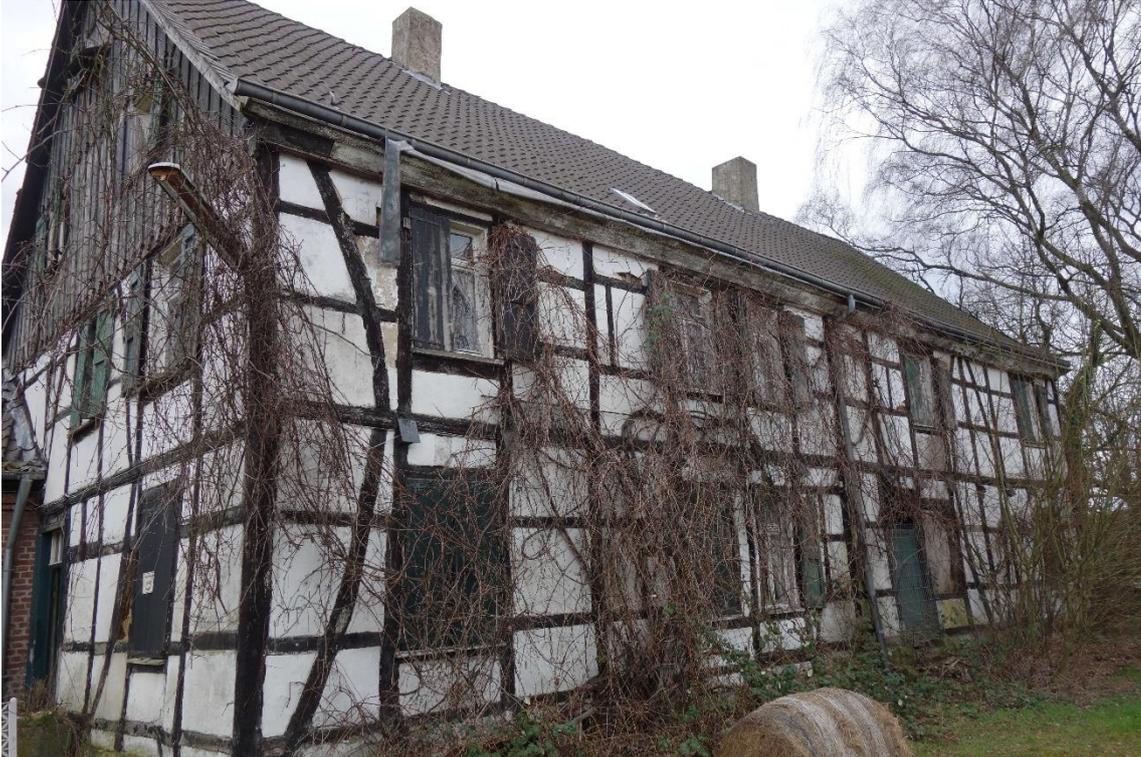
Mülheim an der Ruhr, In der Heil 1, westliche Traufseite und Nordgiebel, Foto: Nadja Fröhlich, LVR-ADR, 2022.

Bei dem zweigeschossigen Wohnhaus mit hohlpfannengedecktem Satteldach handelt es sich um eine konstruktionsgeschichtliche Besonderheit, die vor allem im Süden von Essen und Mülheim vorkommt. Das Ankerbalkenhaus verfügt über starke Eckständer, die durch beide Geschosse laufen. Die Ankerbalken, die quer zum First verlaufen, ersetzen über die enge Ständerstellung die Deckenbalkenlage. Das Obergeschoss kragt leicht aus. Das Gebäude ist schwellenlos über einem Bruchsteinsockel errichtet worden. Die Fachwerkstruktur ist rasterförmig und recht engmaschig. Die Gefache sind teilweise mit Lehm-Staken-Füllungen ausgefacht. Gebogene, auf den Trauf- und Giebelseiten paarweise zusammenlaufende Diagonalstreben steifen scheinbar geschossübergreifend die Konstruktion aus. Die Fensteröffnungen wurden vermutlich im 19. Jahrhundert vergrößert und zweiflügelige Holzfenster mit ungeteiltem Oberlicht und hölzernen Klappläden eingebaut. Im Zuge der Erbteilung ist auf der westlichen Traufseite eine zusätzliche Haustür eingebaut worden, die der Erschließung der südlichen Haushälfte diente. Der Nordgiebel gliedert sich in zwei Achsen. Teile der östlichen Fassade sind vom Stallanbau verdeckt. Im Erdgeschoss führt etwa mittig eine kassettierte Holztür mit sprossiertem Glaseinsatz und sprossiertem Oberlicht sowie der inschriftlichen Datierung „1733“ ins Innere hinein. In der zweiten Gefachachse von rechts belichtet ein Sprossenfenster mit Klappläden und geschmiedeten Zungenbändern das Innere. Das Giebelfeld ist mit in Zierformen endenden Brettern Holzverschalt. Der im Erd- und Obergeschoss dreiachsige, im Dachgeschoss zweiachsige und im Spitzgiebel einachsige Südgiebel ist in Gänze verschiefert. Dabei variieren die Schieferformen geschossweise. Die westliche Traufseite gliedert sich sechs Achsen und fünfzehn Gefachachsen. Ankerbalkenköpfe kragen zwischen Erd- und Obergeschoss hervor.

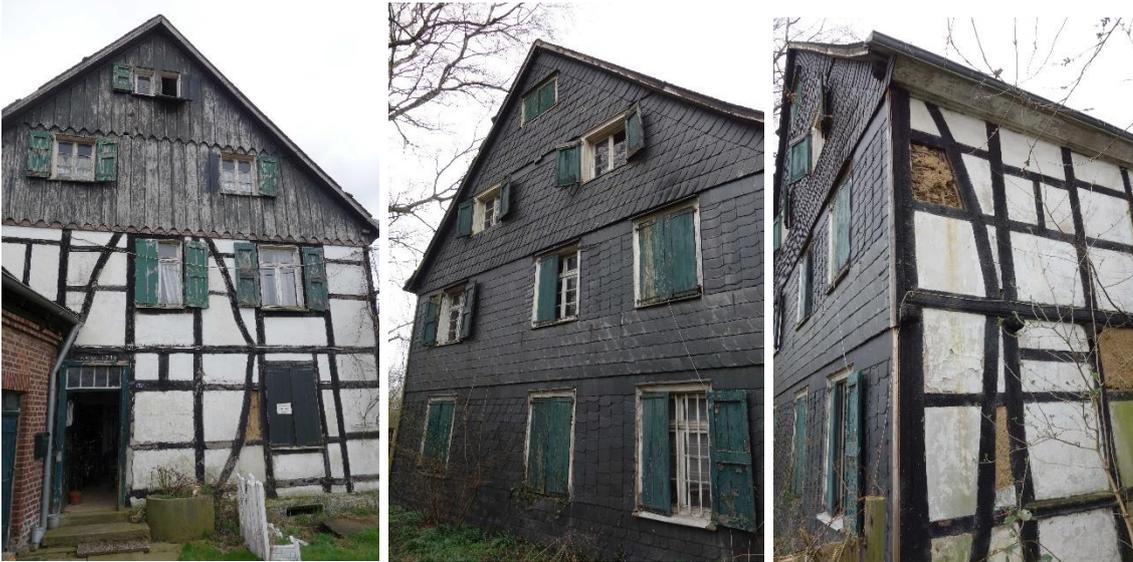
Die östliche Traufseite gliedert sich in vier Fensterachsen, dabei handelt es sich teilweise um ältere Fensterbefunde. Im Zwickel zwischen Fachwerkhaus und Stallanbau wurde ein eingeschossiger, zweiachsiger Pultdachanbau in Fachwerkbauweise angebaut. Zwei Schornsteine durchstoßen den First.

Links: Nordgiebel; mittig: Südgiebel; rechts: Südgiebel und östliche Traufe mit Detail der Gefache, Eckständer und Streben, Fotos: NF, LVR-ADR 2023.

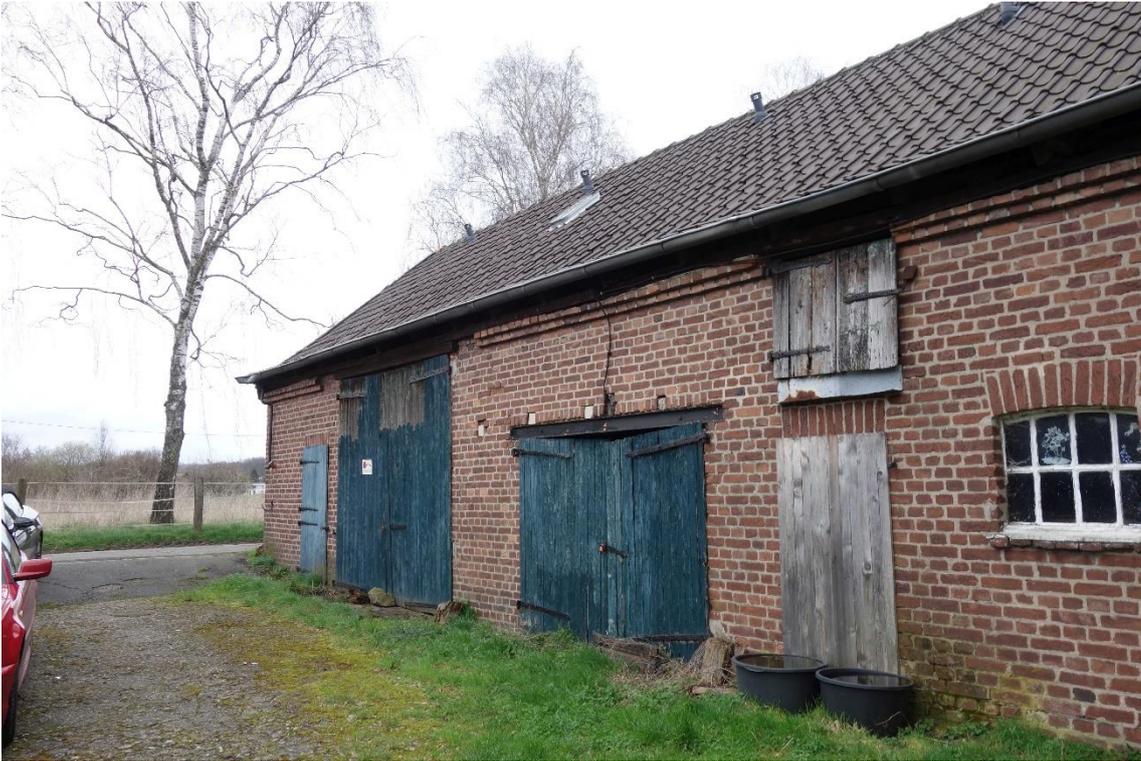
Der auf der Nordseite an das Wohnhaus angebaute eingeschossige Stall zeigt auf der östlichen Traufseite ein rasterförmiges, weitmaschiges Fachwerkgefüge mit eher schlanken Balkenquerschnitten. Er umfasst dreizehn Gefachachsen und wird durch wenige Fenster, die innerhalb der Gefache eingebaut wurden, belichtet. Das Satteldach ist mit Hohlpfannen eingedeckt. Die westliche Traufseite sowie der Nordgiebel bestehen aus massivem Ziegelmauerwerk, der Südgiebel ist in Fachwerkbauweise konstruiert. Auf der westlichen Traufseite führen erneuerte Tore mit Stahlträgern ins Innere hinein. Ferner sind Klöntüren und schlichte Brettertüren sowie ein Eisensprossenfenster erhalten. Das Stallgebäude wurde im Rahmen des Ortstermins nicht von innen besichtigt.

Ehem. Kuhstall im Norden, westliche Traufseite, Foto: NF, LVR-ADR 2023.

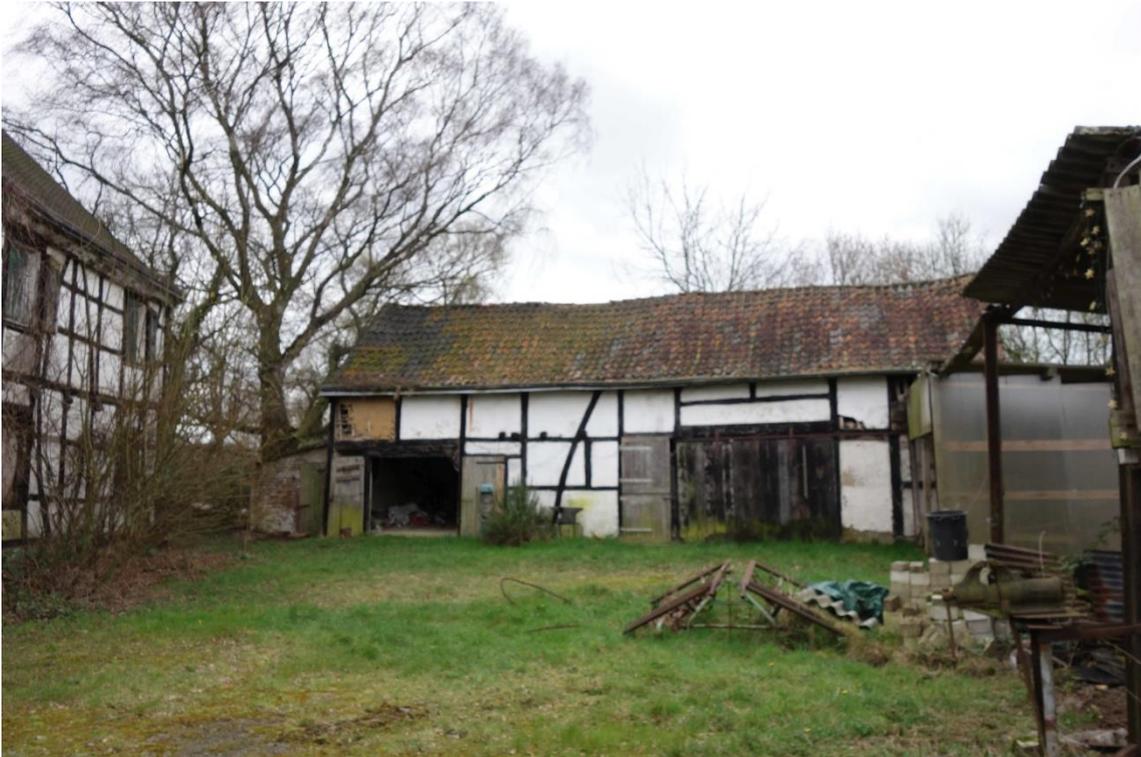
Freistehende Scheune im Süden, nördliche Traufseite, Foto: NF, LVR-ADR 2023.

Die freistehende eingeschossige Scheune mit Satteldach (Hohlpfannendeckung) im Süden zeigt konstruktive Ähnlichkeiten mit dem Stallgebäude. Die Gefachachsen sind weitmaschig und die Balkenquerschnitte eher gering. Die Gefache sind in Teilen mit Lehm-Staken-Geflecht gefüllt. Nachträglich eingebaute große Tore führen ins Innere hinein. In Teilbereichen wurde die Fachwerkkonstruktion repariert/erneuert, Ziegelmauern bzw. Zwischenwände aus KS-Steinen errichtet, weshalb sich der Schutzzumfang auf die historische Konstruktion und Kubatur beschränkt.
