Stadt Mülheim an der Ruhr

Denkmalliste

(1) Nr. des Denkmals
Lfd.-Nr. 427

Mendener Straße 292, Wohnhaus des sog. Bover Hofes

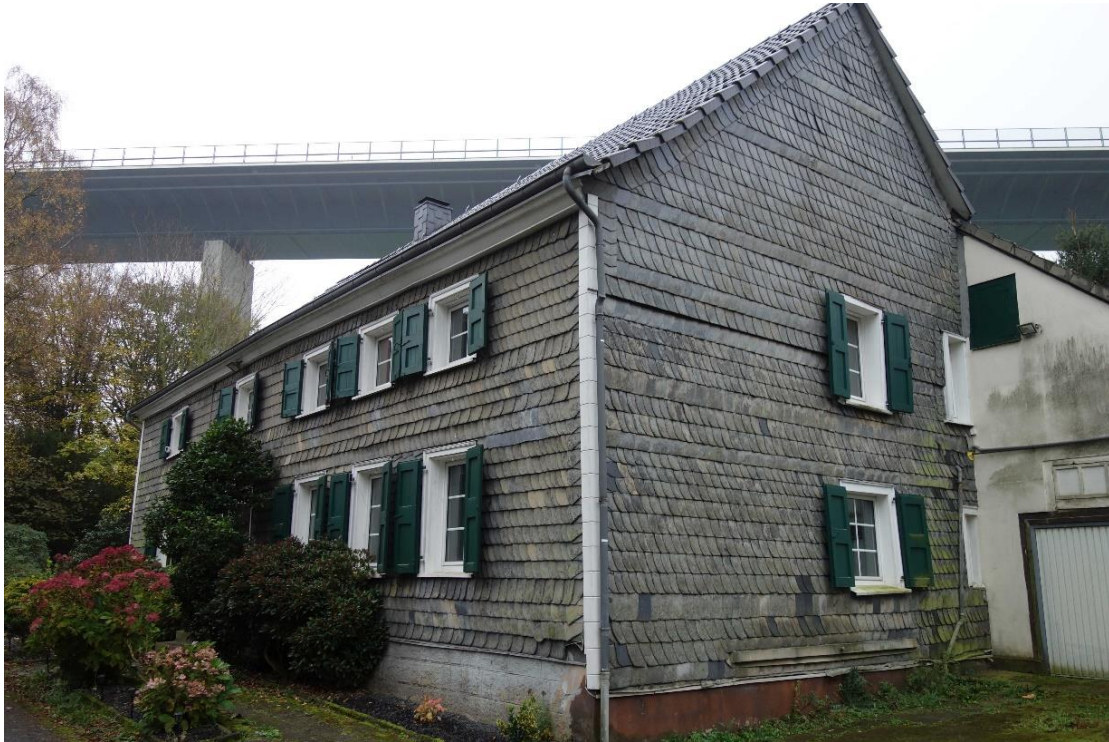
Mülheim an der Ruhr, Mendener Straße 292, nördliche Traufseite (Ausschnitt), Foto: Nadja Fröhlich (NF), LVR-ADR, 2021.

Das zweigeschossige, fünfachsig, traufständige Fachwerkgebäude mit hohem Natursteinsockel wird von einem ziegelgedeckten (erneuerte Deckung) Satteldach abgeschlossen. Die Nord-, Ost-, West- und Teile der Südseite sind dekorativ verschiefert. Die Gebäudekanten werden durch Putzquader betont. Die hochrechteckigen bzw. annähernd quadratischen (im Obergeschoss) Fensteröffnungen verfügen über hölzerne Laibungen und kassettierte Fensterläden. Die Fensterläden wurden erneuert, wie auch die Fenster (Kunststoff, innenliegende Sprossen). Die weder materialgerechten noch hinsichtlich ihrer Konstruktion/Gestaltung/Teilung angemessenen Fenster beeinträchtigen das Erscheinungsbild.

In der mittleren Achse des Erdgeschosses befindet sich auf der nördlichen Traufseite der um einige Stufen erhöhte Hauptzugang zum Wohnhaus. Die Haustür wurde erneuert. Das hölzerne Traufgesims ist profiliert.

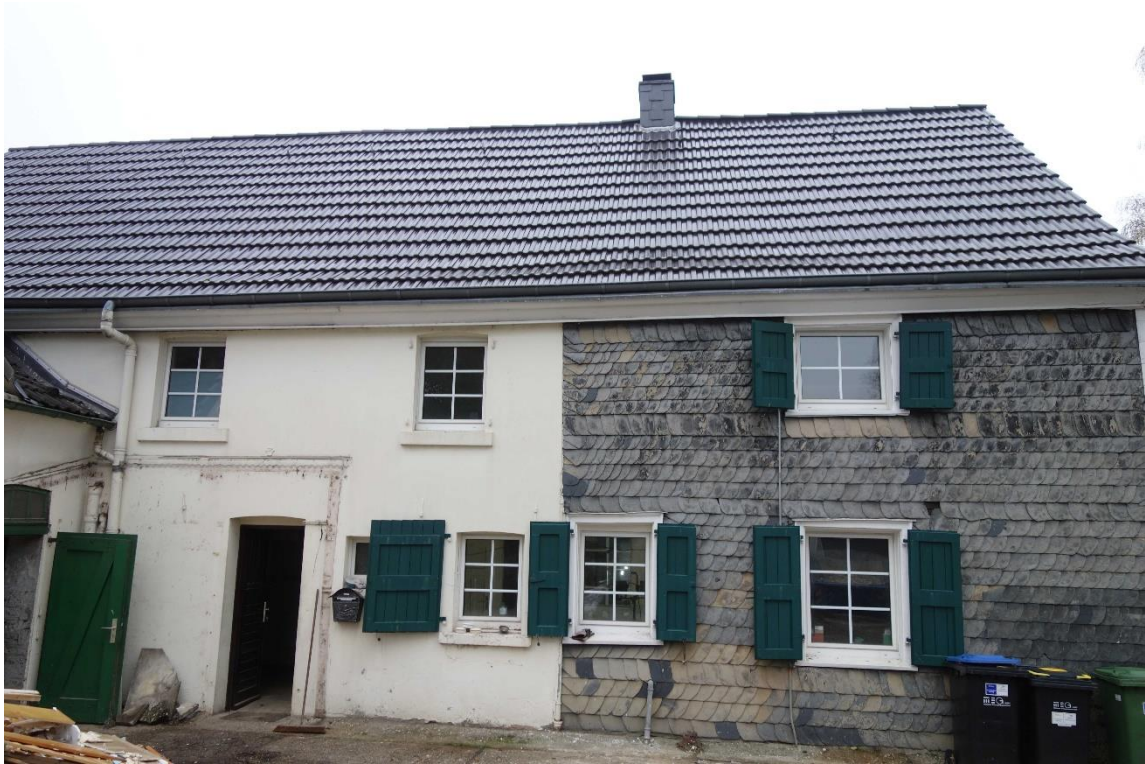
Die südliche Traufseite ist in der rechten Haushälfte verschiefert, die linke Hälfte ist verputzt. Sie gliedert sich in vier Achsen im Erdgeschoss und drei Achsen im Obergeschoss. Teile der linken Haushälfte werden durch den Anbau überdeckt. Die Fenster- und Türöffnungen der linken Haushälfte sind überwiegend segmentbogenförmig und vermutlich erst Ende des 19. Jahrhunderts in dieser Form entstanden. Die Fenster verfügen zudem über Werksteinfensterbänke.

Mülheim an der Ruhr, Mendener Straße 292, südliche Traufseite (Ausschnitt), Foto: Nadja Fröhlich (NF), LVR-ADR, 2021.

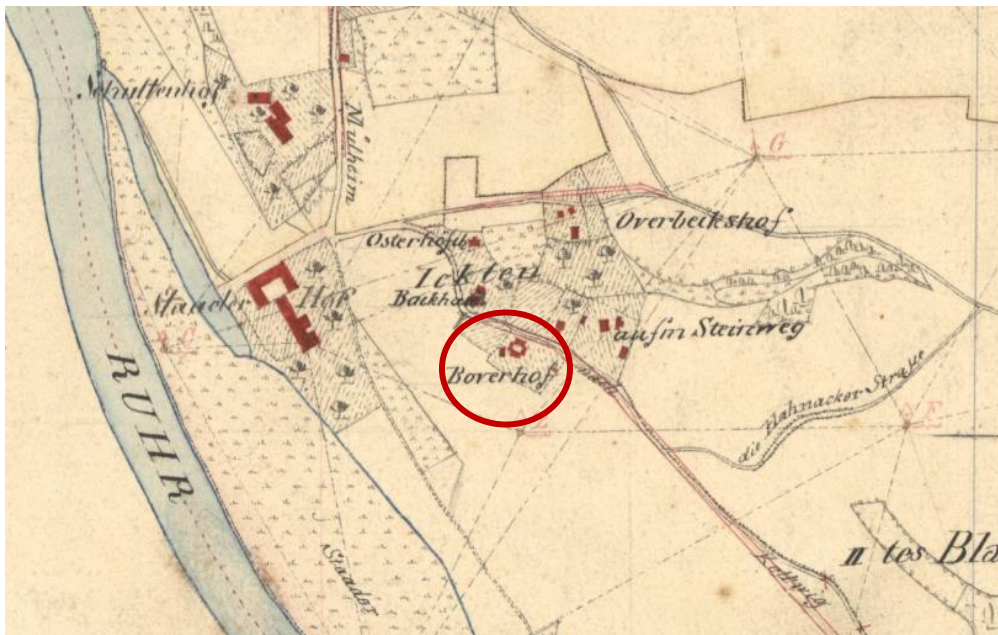
Das in Fachwerkbauweise errichtete Wohnhaus wurde vermutlich in der zweiten Hälfte des 18. Jahrhunderts erbaut. Eine dendrochronologische Untersuchung würde ggf. eine genauere Datierung ermöglichen. Auf der „Gemeinde Charte des Parcellar Katasters der Gemeinde Ickten“, erstellt am 8. Juni 1822, ist der „Bover Hof“ als vierflügelige Hofanlage kartiert:

Ausschnitt aus „Gemeinde Charte des Parcellar Katasters der Gemeinde Ickten“ von 1822, Amt für Digitalisierung, Geodaten und IT der Stadt Mülheim an der Ruhr.
