## Stadt Mülheim an der Ruhr

### Denkmalliste

**(1) Nr. des Denkmals**  
**Lfd.-Nr. 725**

Mergelstraße 9

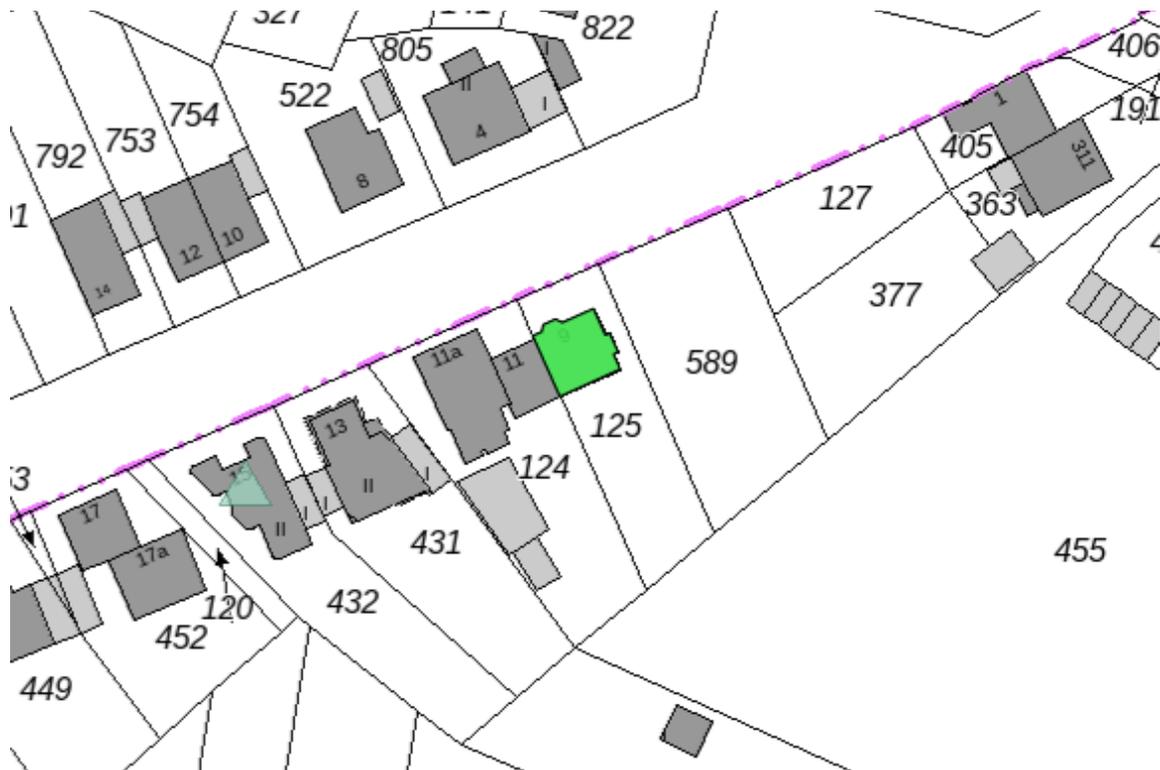
Im denkmalwerten Schutzzumfang sind das Äußere und das Innere des Wohnhauses in bauzeitlicher Substanz, Konstruktion, Erscheinungsbild und Ausstattung, wie im Folgenden beschrieben, enthalten. Der räumliche Schutzzumfang ist dem folgenden Kartenausschnitt aus der ALKIS-Karte zu entnehmen:

Mülheim an der Ruhr, Mergelstraße 9, Wohnhaus, Schutzzumfang durch LVR-ADR grün kartiert, Stand 03/2022.

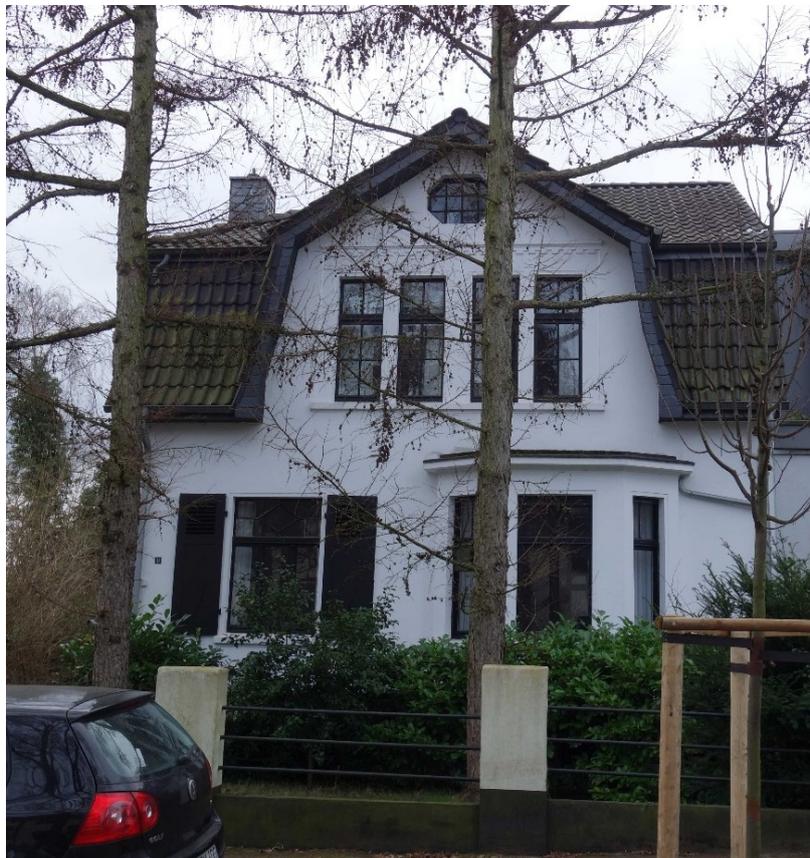
Mülheim an der Ruhr, Mergelstraße 9, Wohnhaus, straßenseitige Ansicht, Foto: Nadja Fröhlich (NF), LVR-ADR 2022.

Das eineinhalbgeschossige, traufständige, verputzte Wohnhaus aus massivem Backsteinmauerwerk wird von einem Mansardgiebeldach abgeschlossen. Die zur Mergelstraße hin ausgerichtete Nordseite gliedert

sich im Erdgeschoss in eine große Fensteröffnung in der linken Achse mit einem dreigeteilten, bauzeitlichen Holzfenster mit dekorativem Oberlicht und filigraner Sprossierung, das von hölzernen Klappläden flankiert wird und einen polygonalen, durchfensterten, flach schließenden Anbau in der rechten Achse. Ein zweigeschossiger Quergiebel mit vier hochrechteckigen, bauzeitlichen Sprossenfenstern, Zahnschnittfries und einem ovalen Sprossenfenster in der Giebelspitze durchstößt die Mansarde und überspannt das Erdgeschoss.

Auf der Ostseite liegt der Hauptzugang zum Wohnhaus. Ein leicht aus der Fassadenflucht herausragender Mittelrisalit betont die Eingangsachse. Das Erdgeschoss gliedert sich dabei in zwei Achsen – die von einer Putzrahmung umgebene bauzeitliche Haustür wird linkerhand von einem sprossierten Holzfenster mit bekrönender Raute flankiert. Beide Elemente überspannt ein gestuftes Gebälk, das auf Putzkonsolen ruht. Darüber folgt ein weiteres Sprossenfenster.

Die zum Garten hin ausgerichtete Südseite gliedert sich im Erdgeschoss in vier Achsen. Die Fenster wurden erneuert, wie auch das Treppengeländer der Treppe hinab in den Garten. Im Bereich der Mansarde ist erneuertes Holzsprossenfenster eingebaut worden. Das Zimmer im Dachgeschoss wird von einem Dachflächenfenster belichtet.

Auf der Westseite schließt unmittelbar das Nachbargebäude an. Dem Wohnhaus ist ein Vorgarten vorgelagert, der von einer Einfriedung aus einfachen Mauerwerkspfeilern und einem schlichten Rundstabgitter zur Straße hin abgegrenzt wird. Rückwärtig schließt ein Hausgarten mit einem historischen, bretterschalten Schuppen an.
