Denkmalliste

**(1) Nr. des Denkmals
Lfd.-Nr. 568**

Forstbachtal 56, Feldmannshof

Forstbachtal 56 Menden 2 655

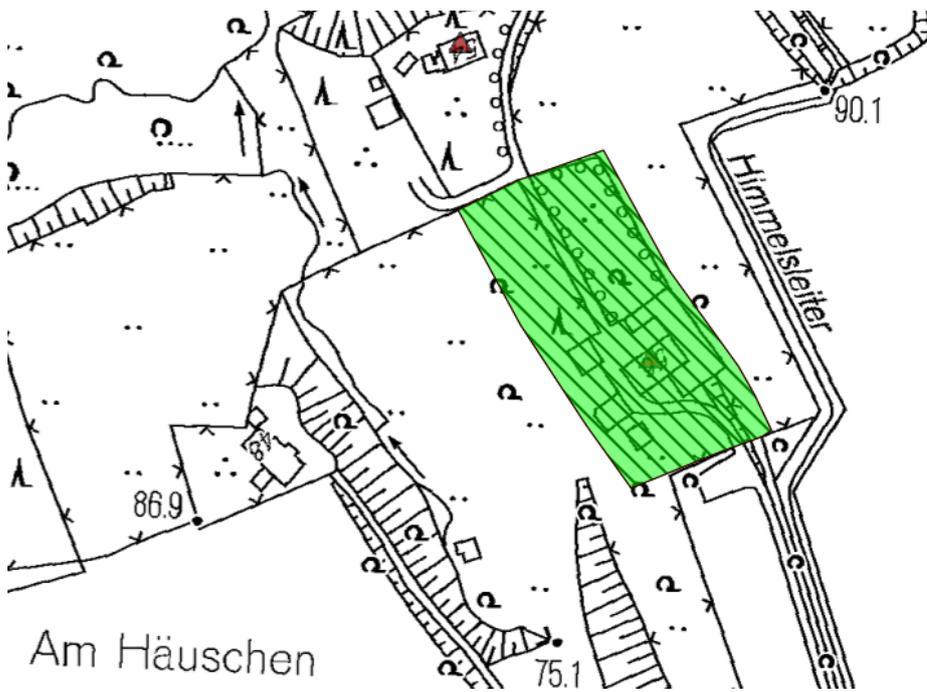
Mülheim an der Ruhr, Feldmannshof, Forstbachtal 56, Auszug DGK 5 (unmaßstäblich), denkmalwerter Schutzzumfang durch LVR-ADR grün kartiert, Stand 01/2022.

Im denkmalwerten Schutzzumfang sind das Innere und Äußere des o.g. Objekts in historischer Substanz, Konstruktion, Erscheinungsbild und Ausstattung, wie im Folgenden beschrieben, enthalten. Die umgebende Grünfläche ist in ihrer Ausdehnung, ihrer teilweise überlieferten historischen Struktur und dem historischen Baumbestand ebenfalls im Schutzzumfang enthalten. Der räumliche Schutzzumfang ist dem folgenden Kartenausschnitt zu entnehmen:

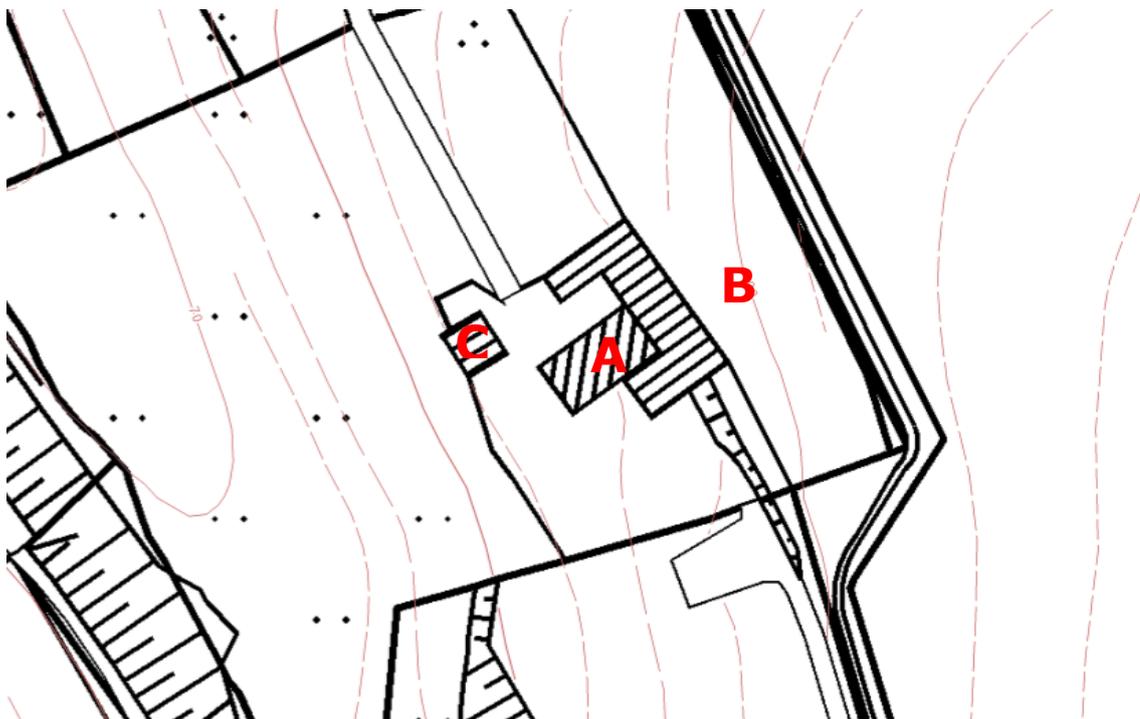
Lageplan mit Kennzeichnung der einzelnen Gebäude des Feldmannshofes: A) Wohnhaus, B) Wirtschaftsgebäude, C) Remise

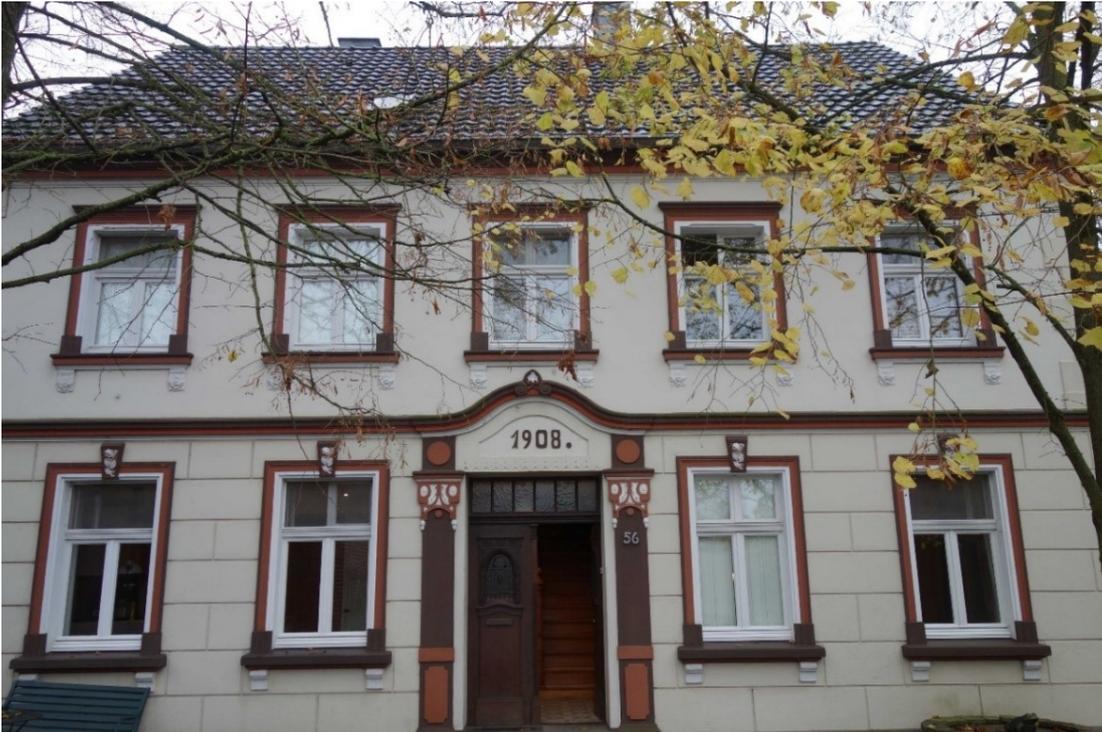
A) Wohnhaus

Mülheim an der Ruhr, Forstbachtal 56, Wohnhaus des Feldmannshofes, nördliche Traufseite, Foto: Nadja Fröhlich (NF), LVR-ADR, 2021.

Das aus massivem Ziegelmauerwerk errichtete, zweigeschossige, verputzte Wohnhaus mit Natursteinsockel und Putzbänderung im Erdgeschoss wird von einem Satteldach in Ziegeldeckung (erneuert) abgeschlossen. Die ziegelgedeckte Dachfläche ist bis auf kleine Belichtungsöffnungen weitgehend geschlossen. Die hochrechteckigen Fensteröffnungen werden von Stuckrahmungen, Konsol- und Schlusssteinen sowie Fenstergiebeln (Obergeschoss) gerahmt. Die kräftige farbliche Akzentuierung des bauplastischen Dekors ist eine jüngere Veränderung. Das bauzeitliche Farbkonzept wäre ggf. durch eine restauratorische Befunduntersuchung zu ermitteln.

Die nördliche Traufseite gliedert sich in fünf Achsen. In der mittleren Achse des Erdgeschosses befindet sich der um wenige Stufen erhöhte Zugang zum Wohnhaus. Die zweiflügelige bauzeitliche Haustür mit Glaseinsatz und sprossiertem Oberlicht wird portalartig von zwei Stuckpilastern gerahmt. Im geschweiften Giebelfeld findet sich die Jahreszahl der Erbauung „1908“. Ein gestuftes Horizontalfries trennt optisch das Erd- vom Obergeschoss. Die Gebäudekanten des Obergeschosses sind mit Putzquadern betont, die zur Giebelseite hin verkröpfen, wie auch das profilierte Traufgesims.

Die südliche Traufseite (ohne Putzbänderung im Erdgeschoss) gliedert sich in drei Achsen.

Die westliche Giebelseite ist zweiachsig gestaltet. Auf den Natursteinsockel folgt das Erdgeschoss mit Putzbänderung. Die Wandfläche des Ober- und Dachgeschosses ist glatt verputzt. Die Gestaltung der Fensterrahmen gleicht jener der nördlichen Traufseite. Im Obergeschoss wurden die Fensteröffnungen zu einem unbekanntem Zeitpunkt nachträglich zugemauert.

An die östliche Giebelseite schließt unmittelbar ein eingeschossiger, dreiachsiger Zwischentrakt mit separater bauzeitlicher Zugangstür an. Dieser diente vermutlich unter anderem als Futterküche und Hauswirtschaftsraum. Der Boden ist mit Natursteinplatten belegt. In diesem Trakt waren überdies die innenliegenden Aborte untergebracht, die als separate Räume mit Holzbrettertüren mit herzförmigem Ausschnitt auch noch erhalten sind. Die räumliche Trennung des Wohngebäudes vom Wirtschaftsgebäude und der Bau des zwischen Wohn- und Stallbereich situierten Zwischentraktes ist zeittypisch und vielfach bei neu errichteten Hofanlagen Anfang des 20. Jahrhunderts in dieser Weise umgesetzt worden.

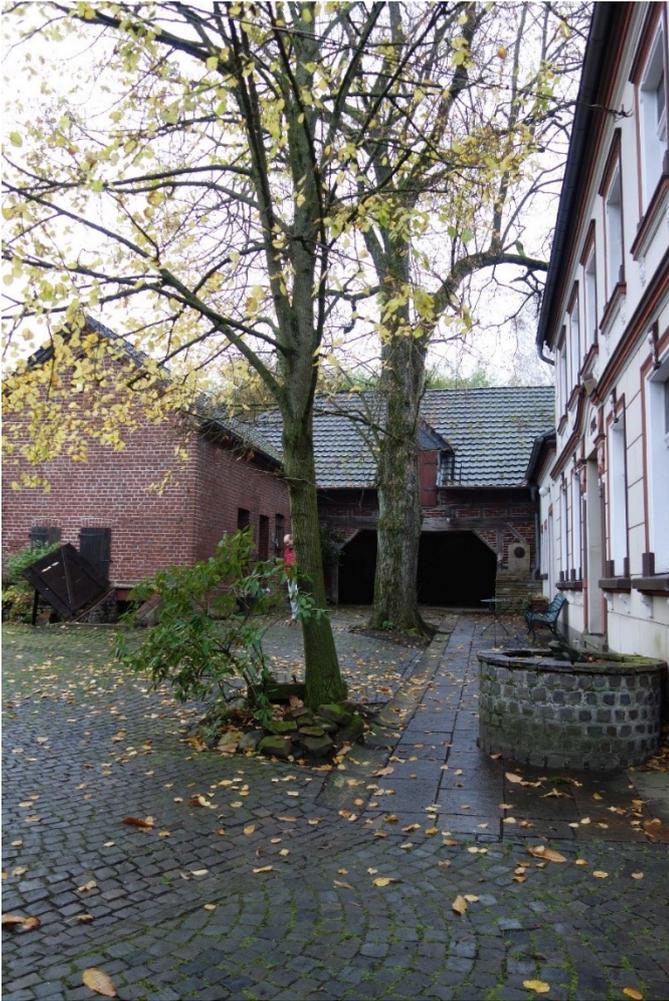
B) Wirtschaftsgebäude

Mülheim an der Ruhr, Forstbachtal 56, Wirtschaftsgebäude (mittig und links) des Feldmannshofes, Innenhof mit historischem Baumbestand und Kopfsteinpflaster, Foto: NF, LVR-ADR, 2021.

Das Wirtschaftsgebäude schließt im Osten rechtwinklig an das Wohnhaus bzw. den Zwischentrakt an. Es handelt sich dabei um einen stattlichen eingeschossigen Baukörper aus massivem Ziegelmauerwerk über U-förmigem Grundriss. Der U-förmige Grundriss ergibt sich durch die additive Verbindung des Scheunenbaus mit einem eingeschossigen, an die Scheune rechtwinklig anschließenden Stallgebäude im Norden und einem eingeschossigen Garagenanbau aus Ziegelmauerwerk mit weit abgeschlepptem Pultdach im Süden (welches dem eingeschossigen Zwischentrakt auf der Südseite vorgelagert ist). Die Ortgänge von Stall und Scheune sind mit Klötzchenfriesen verziert. Stall und Scheune werden von einem ziegelgedeckten Satteldach abgeschlossen (Ziegel sind erneuert). Die Scheune diente nicht allein zu Lagerflächen, sondern beherbergte auch Stallungen, wie anhand der eingebauten Futtertröge anschaulich nachzuvollziehen ist. Zugangsmöglichkeiten zur Scheune bestehen sowohl vom Innenhof, als auch von der südlichen Giebelseite, hier über ein zweiflügeliges Schiebetor, her. Die nördliche Giebelseite der Scheune ist holzverschalt. Die Öffnung zum Innenhof ist breit gelagert und diente vermutlich als witterungsgeschützter Unterstand. Im linken Gebäudeteil befinden sich die mit Klöntüren verschlossenen Pferdeställe (mit erhaltenen Futtertrögen, Pfosten, sprossierten Eisenfenstern, Lichtnischen). Die östliche Wand besteht aus Bruchstein, vermutlich da jenseits der Wand Erdrreich angrenzt. Die Holzbalkendecke ist sichtbar belassen. Eine Gaube mit zweiflügeliger Luke durchstößt die Traufe. Ein zweiflügeliges Holztor mit Zungenbändern führt auf der rechten Seite in den Mittelflur der Scheune, der in seiner Verlängerung auf der Südseite nach draußen führt. Von diesem Mittelflur gehen rechterhand Stallungen sowie Fahrzeugunterstände ab. Linkerhand befinden sich offene Lagerflächen.

Eine Leiter führt hinauf in den großzügig bemessenen Lagerraum im Dachbereich. Beim Dachstuhl handelt es sich um ein Sparrendach aus industriell gesägten Hölzern.

Das eingeschossige Stallgebäude ist unterkellert (preußische Kappendecke, wie auch die Geschossdecke zum Dachgeschoss). Hier waren neben Schweineställen (giebelseitig) auch Wohnräume für einen Angestellten mit Holzdielenboden untergebracht. Zur historischen wandfesten Ausstattung zählen kassettierte Holztüren nebst Beschlägen und bauzeitliche Holzprossenfenster mit Beschlägen.

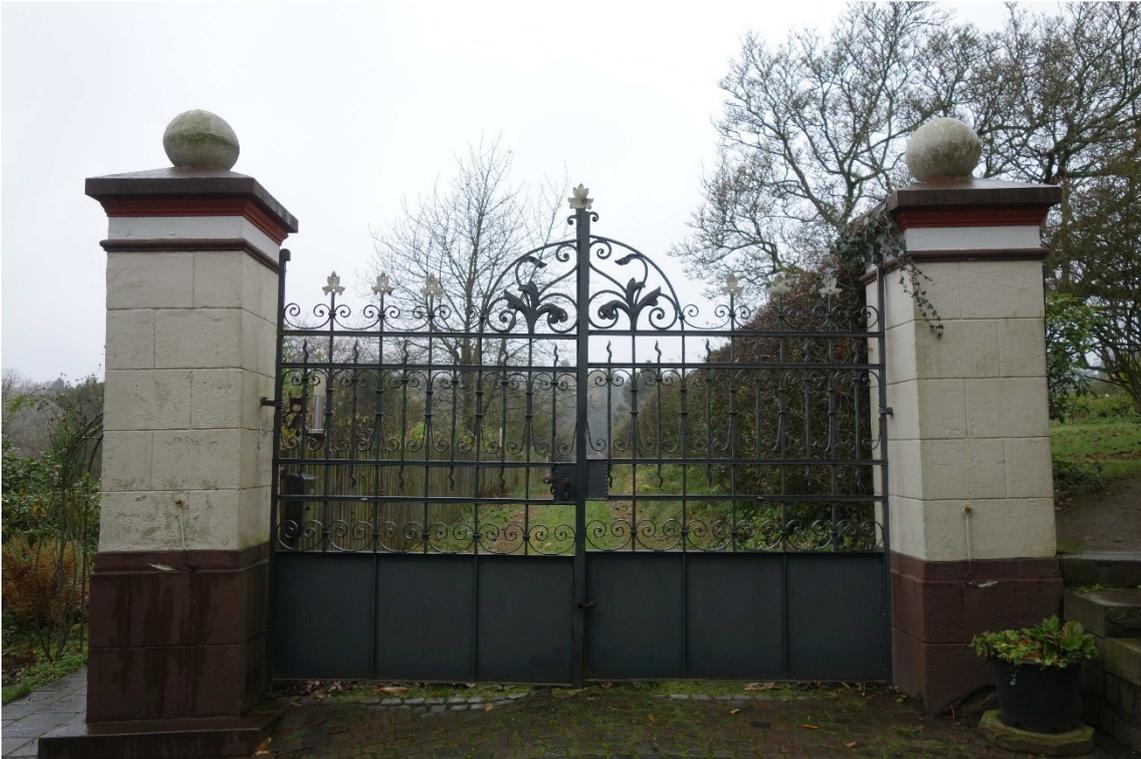
Mülheim an der Ruhr, Forstbachtal 56, bauzeitliche Toranlage und historische Wegeverbindung im Norden, Foto: NF, LVR-ADR, 2021.

Ein Großteil der Hofflächen und Wege sind mit historischem Kopfsteinpflaster gepflastert. Auf den hofnahen Grünflächen und im Bereich des Innenhofes (dem Wohnhaus vorgelagert) finden sich überdies historische Bäume (u.a. Buchen). Ein zweiflügeliges schmiedeeisernes Tor mit verputzten Mauerpfeilern führt zu einer bereits auf den frühen Kartenwerken des 19. Jahrhunderts verzeichneten Wegeverbindung nach Norden (vgl. auch Luftbild von 1926). Dieser Weg wird beidseitig von Grünflächen flankiert, die als Nutzgärten dienten und teilweise von Hecken umgeben sind. Historische Bepflanzung und Strukturen haben sich zwar nur in reduziertem Umfang erhalten, allerdings veranschaulichen die gärtnerisch angelegten Flächen sowie der hausnahe Baumbestand den Übergang in die angrenzende historische Kulturlandschaft. Diese Elemente dokumentieren die von Menschenhand überprägte Siedlungsstruktur und sind daher in ihrer Ausdehnung Bestandteil des denkmalwerten Schutzzumfangs. Ursprünglich war das gesamte Flurstück des Feldmannshofes mit zahlreichen Bäumen bestanden, auch die westlich anschließenden Flächen, die heute überwiegend als offene Weideflächen gestaltet sind.

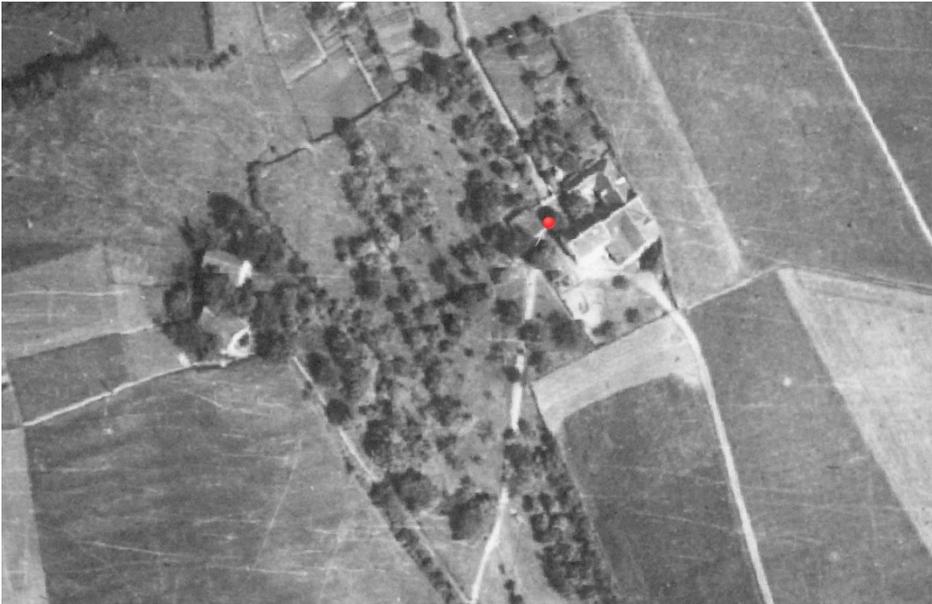
Mülheim an der Ruhr, Feldmannshof, umgeben von dichtem Baumbestand, Luftbild von 1926, <https://luftbilder.geoportal.ruhr/> (abgerufen am 06.01.2022).

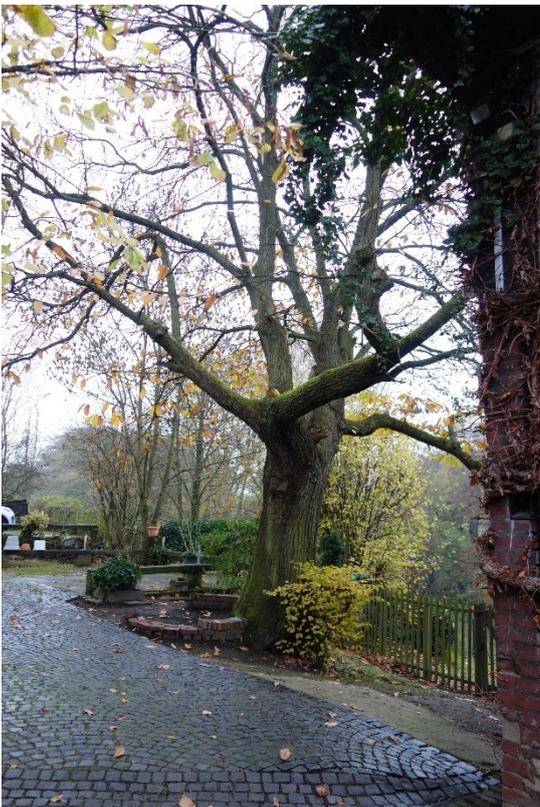
Mülheim an der Ruhr, Forstbachtal 56, alter Baumbestand (Buche) und Kopfsteinpflaster im westlichen Hofbereich, Foto: NF, LVR-ADR, 2021.

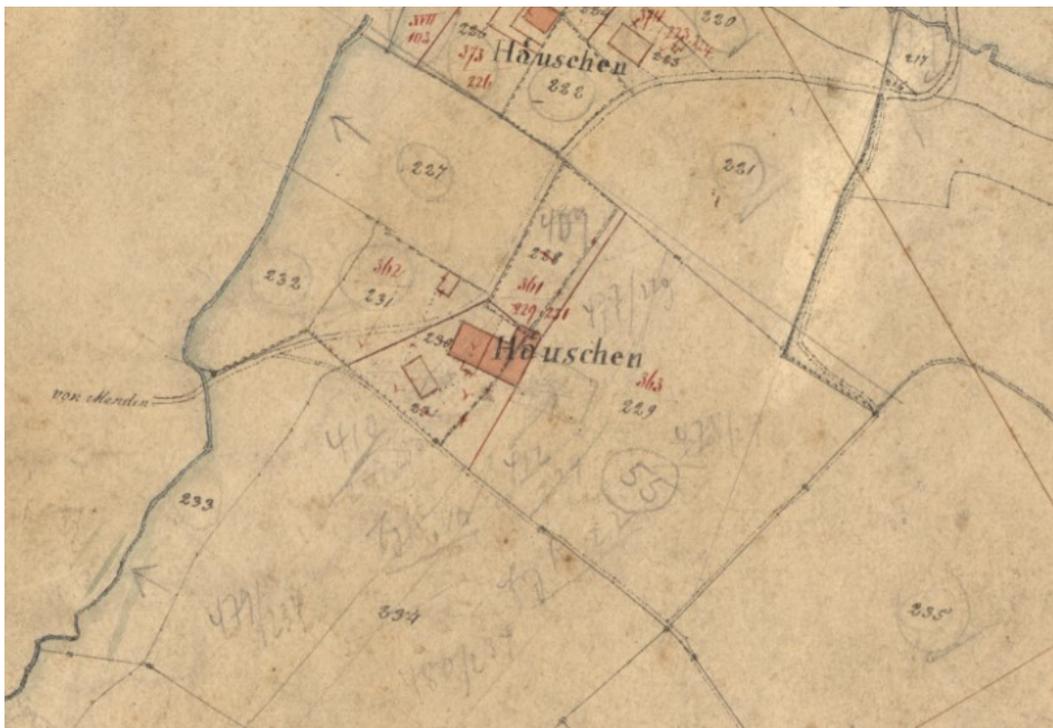
Ausschnitt Feldhandriss von 1821, Amt für Digitalisierung, Geodaten und IT der Stadt Mülheim an der Ruhr.

Gemäß der inschriftlichen Datierung im Türsturz des Wohnhauses wurde der sog. Feldmannshof im Jahr 1908 errichtet. Ausweislich der Feldhandrisse aus dem Jahr 1828 existierte bereits Anfang des 19. Jahrhunderts eine Bebauung, die bis 1882 (vgl. Feldbuch von 1882) in ähnlicher Ausdehnung erhalten war. An ein Wohnhaus im nördlichen Bereich schlossen unmittelbar Stallungen nebst überbauter Düngergrube an. Ein südwestlich hiervon errichtetes Gebäude war vor 1882 abgebrochen worden (vgl. Kartenausschnitte, Amt für Digitalisierung, Geodaten und IT der Stadt Mülheim an der Ruhr).

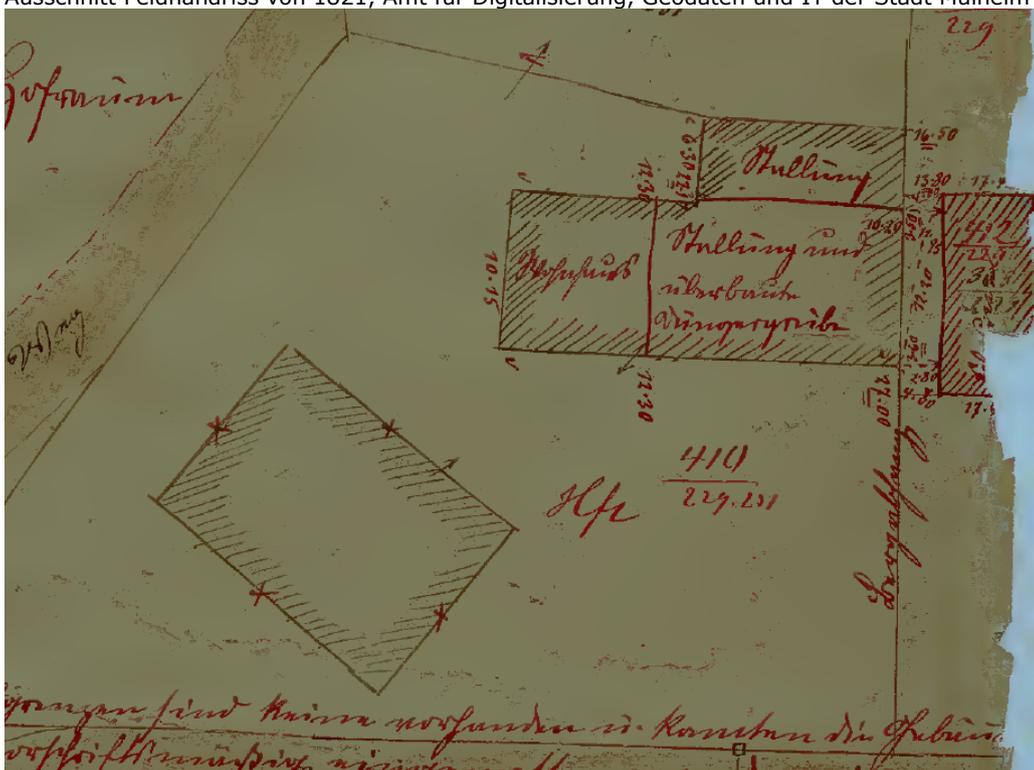
Ausschnitt Feldbuch von 1882, Amt für Digitalisierung, Geodaten und IT der Stadt Mülheim an der Ruhr.

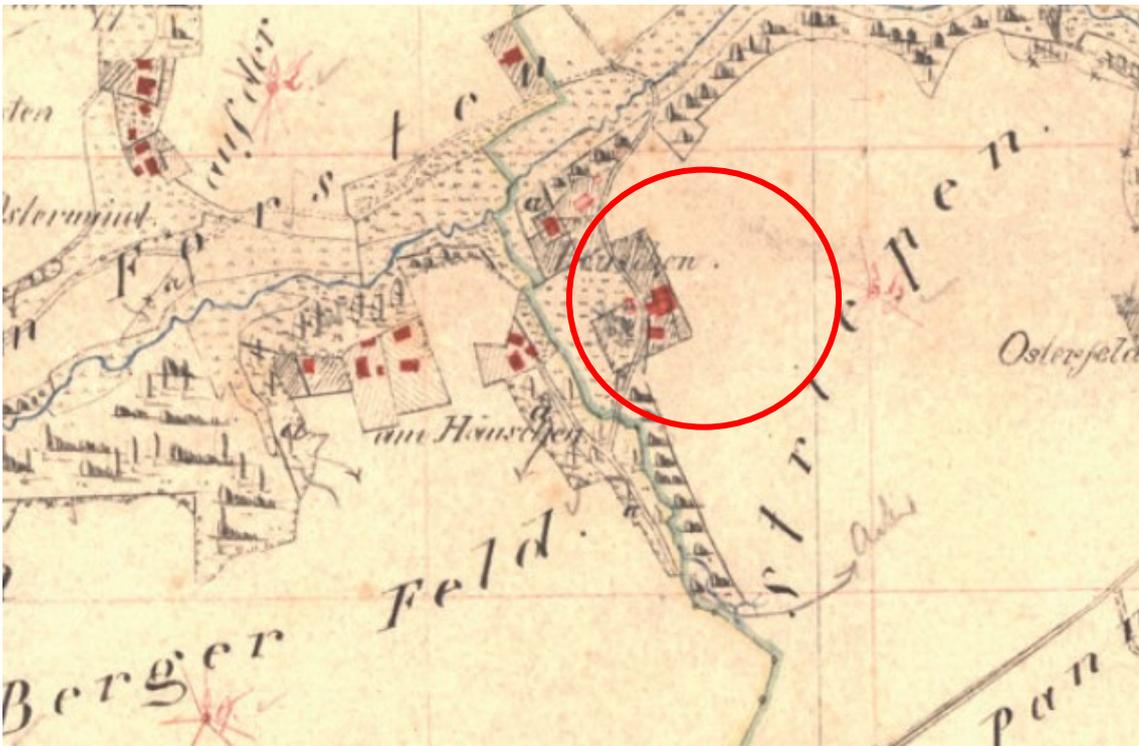
Die noch heute erhaltene Wegstruktur und Ausdehnung der umgebenden Kulturlandschaft war zu diesem frühen Zeitpunkt ebenfalls bereits vorhanden, wie anhand des folgenden Kartenausschnitts aus der „Charte des Parzellar Katasters der Gemeinde Menden 1820/21“ anschaulich nachzuvollziehen ist:

Ausschnitt aus „Gemeinde Charte des Parzellar Katasters der Gemeinde Menden 1820/21, gezeichnet vom Geometer Becker mit Nachträgen bis 1871“.
