## Stadt Mülheim an der Ruhr

### Denkmalliste

**(1) Nr. des Denkmals**  
**Lfd.-Nr. 722**

**Ulmenallee 24/Wissollstraße 3, Wohn- und Geschäftshaus**

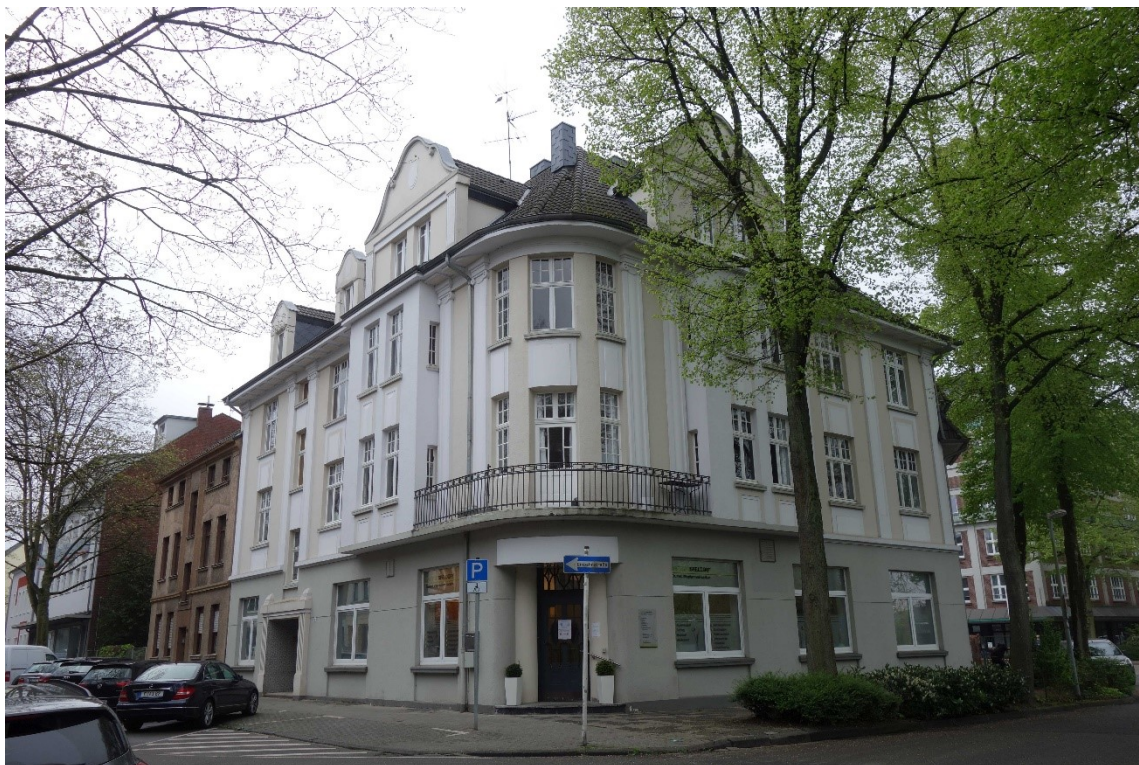
Mülheim an der Ruhr, Ulmenallee 24/Wissollstraße 3, Wohn- und Geschäftshaus, Nordostseite, Foto: Nadja Fröhlich (NF), LVR-ADR, 2022.

Das aus massivem Ziegelmauerwerk errichtete dreigeschossige Eckgebäude ist verputzt. Es wird von einem ziegelgedeckten Walmdach bzw. im Bereich der Wissollstraße von einem Mansardwalmdach abgeschlossen. Das Erdgeschoss ist glatt verputzt und wird von breiten hochrechteckigen Fensteröffnungen mit kräftigen Fensterbänken belichtet. Insgesamt drei Zugänge führen ins Innere des Wohn- und Geschäftshauses. Der repräsentative Hauptzugang zur ehem. Gastwirtschaft, heute

Arztpraxis, im Erdgeschoss ist an der gerundeten Eckachse angeordnet. Zwei halbrunde Stützen mit scharriertem Kapitell (der obere Abschluss der Rundstützen ist durch eine moderne Verkleidung verdeckt) flankieren die bauzeitliche Eingangstür. Hier handelt es sich um eine kassettierte Holztür mit erneuerter Verglasung, historischen Metallgriffen auf dem Türblatt, Zahnschnittfries und schmuckvoll sprossiertem Oberlicht. Der Fußboden des um eine Stufe erhöhten, gerundeten Eingangsbereichs ist mit kleinteiligen, knochenförmigen Mosaikfliesen belegt. Oberhalb des Eingangs befindet sich im ersten Obergeschoss ein gerundeter Balkon mit schlichtem, zugleich dekorativem Eisengeländer.

Ein weiterer Zugang befindet sich im Süden an der Ulmenallee. Der weit hinter die Gebäudeflucht zurückspringende Eingang wird durch ein auffälliges Portal mit zwei kannelierten Stützen, die ein scharriertes Gebälk tragen, flankiert. Die hölzerne Eingangstür ist bauzeitlich (Beschläge erneuert). Linkerhand befinden sich die bauzeitlichen Briefkästen. Rechterhand schließt ein sternförmig sprossiertes Holzfenster mit erneuerter Verglasung sowie eine bauzeitliche kassettierte Holztür an. Die Wandfläche wurde in den 1960er Jahren mit Mosaikfliesen verkleidet, die nicht zur Denkmalbedeutung beitragen.

Der dritte Zugang befindet sich an der Wissollstraße. Auch dieser ist durch seine vertiefte Anordnung wind- und wettergeschützt. Der Eingang wird durch Putzlisenen mit Zahnschnittfries und bekrönendem Dreiecksgiebel betont. Drei Kunststeinstufen führen zur kassettierten Haustür. Die Laibung ist ebenfalls nachträglich mit Mosaikfliesen verkleidet worden. Oberhalb der beiden Nebeneingänge haben sich in den Obergeschossen polychrome Bleiglasfenster in sprossierten, zweiflügeligen Holzrahmen aus der Bauzeit erhalten, die die Treppenhäuser belichten.

Die Obergeschosse werden durch Pilaster mit dorischen Kapitellen und zweigeschossige, zweiachsige Erker gegliedert. Straßenseitig sind größtenteils die bauzeitlichen, filigran sprossierten Holzfenster (ein- und zweiflügelige Fenster) und Fenstertüren mitsamt Beschlägen, teilweise mit historischer Verglasung, erhalten, die gemeinsam mit dem zurückhaltenden bauplastischen Dekor das Erscheinungsbild maßgeblich prägen. Die Traufunterseite ist in Teilbereichen mit Kassettenfeldern dekoriert. Den Abschluss der Erker bilden Zwerchhäuser mit Schweifgiebel, rahmenden, kannelierten Lisenen und zentralen Medaillons. Des Weiteren belichten Dachgauben mit gerundetem Abschluss das Dachgeschoss. Die Rückseite ist glatt verputzt. Die Fenster sind hier überwiegend erneuert. Bauzeitliche Holztüren führen vom Hinterhof ins Innere hinein. Dazu gibt es noch einen Zugang zum Keller. Im Innenhof findet sich überdies ein eingeschossiger Anbau an das Wohnhaus sowie ein eingeschossiges Lagergebäude mit bauzeitlichem Holzfenster.

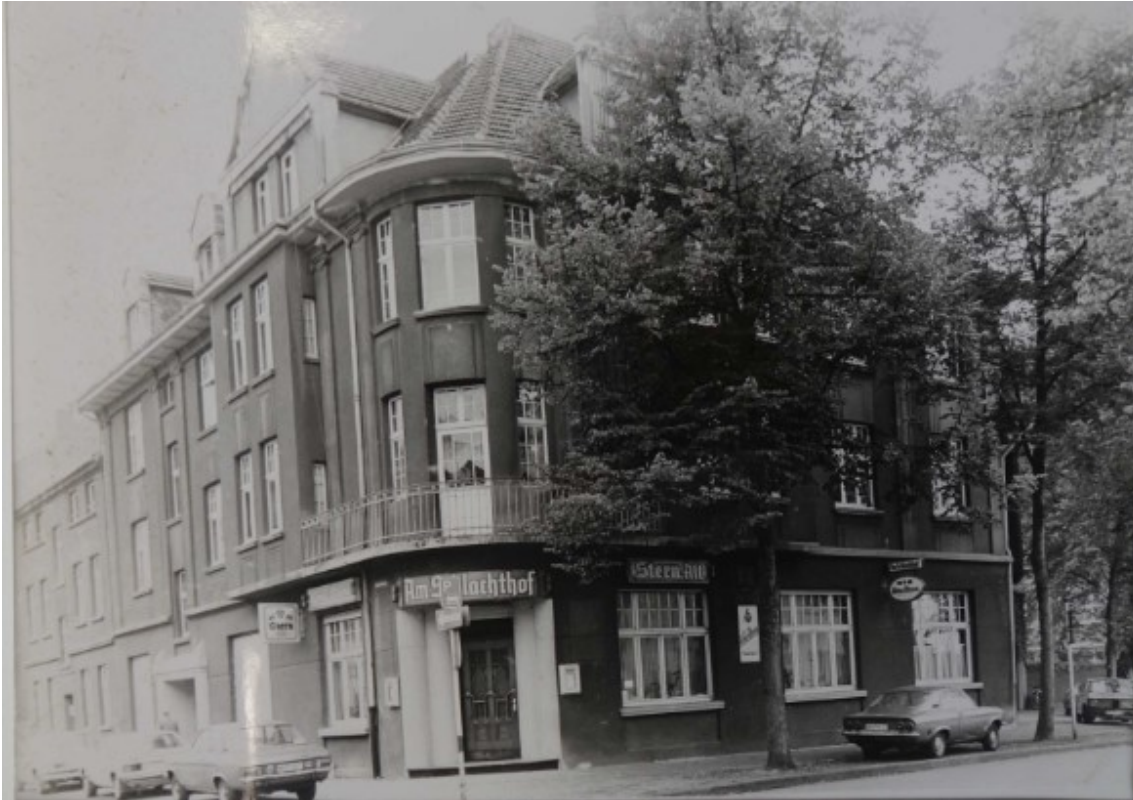
Mülheim an der Ruhr, Wohn- und Geschäftshaus Ulmenallee 24/Wissollstraße 3, historisches Foto aus dem Jahr 1978 mit bauzeitlichen Sprossenfenstern im Erdgeschoss, Foto: Stadtarchiv Mülheim an der Ruhr.

Die Zahl der Mieter hatte sich von sechs auf acht Mietparteien erhöht. Vermutlich wurden im Vorfeld Veränderungen am Grundriss/der Wohnungsaufteilung durchgeführt und Wohnungen verkleinert, bzw. das Dachgeschoss teilweise zu Wohnzwecken ausgebaut, um zusätzlichen Wohnraum zu schaffen. Aktuell wird das Erdgeschoss in weiten Teilen von einer Arztpraxis genutzt. Ein Teilbereich des Erdgeschosses steht derzeit leer. Die Wohnungen im Obergeschoss sind vermietet. An baulichen Veränderungen ist Folgendes festzustellen<sup>3</sup>:

- Partieller Austausch der bauzeitlichen Fenster im EG und auf der Rückseite, Einbau von modernen Kunststofffenstern im Bereich der Mansarde
- Erneuerung der Dachhaut
- Teilweise sekundäre Verkleidung des Eckeingangs (reversibel)
- Nachträgliche Verkleidung der Laibungen der Nebeneingänge mit kleinteiligen Fliesen
- Teilweise moderne Oberböden (vermutlich unter Erhalt der historischen Beläge)
- Partielle Erneuerung der Wohnungstüren
- Eingriffe in die Grundrisstruktur
- Die besichtigte Wohnung im Obergeschoss zeigte raumhohe nachträgliche Wandverkleidungen, Deckenverkleidungen, abgehängte Decken, erneuerte Fußbodenbeläge, erneuerte Sanitäreanlagen
