Zustandsbericht

nach DIN 1076

Bauwerksname **Konrad - Adenauer - Brücke**
Teilbauwerksname **Konrad - Adenauer - Brücke, Richtung Broich**
Kreis **Mülheim an der Ruhr**
Ort **Gemarkung Broich**
Bauwerksrichtung **West - Ost (Duisburg - Essen)**
Bauwerksart **Plattenbalkenbrücke, Trägerrostbrücke**
Tragfähigkeit **60 nach DIN 1072**
Baujahr Überbau **1969** Baujahr Unterbau **1969** Traglastindex **V**

Zustandsnote: 2,3

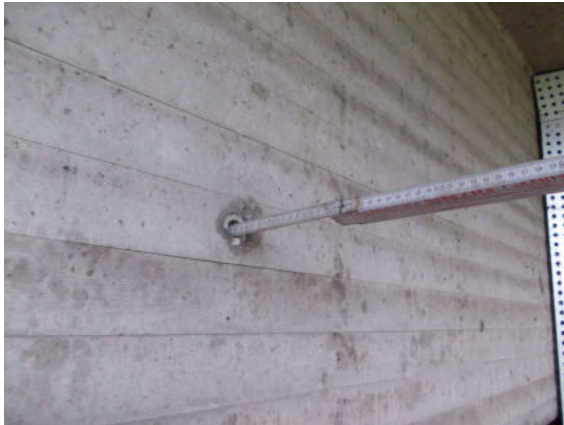
2013-09-10 029

[93] S=0, V=0, D=2 BSP-ID 002-99

Überbau, Beton, Häufig, Offen, HP 2013: Die Schalungsanker im Steg des Hohlkastens und der HT 3 und 4 sind fast alle offen. Ortsangabe siehe Anlagen.
HP 2021: unverändert, Maßnahme {9}

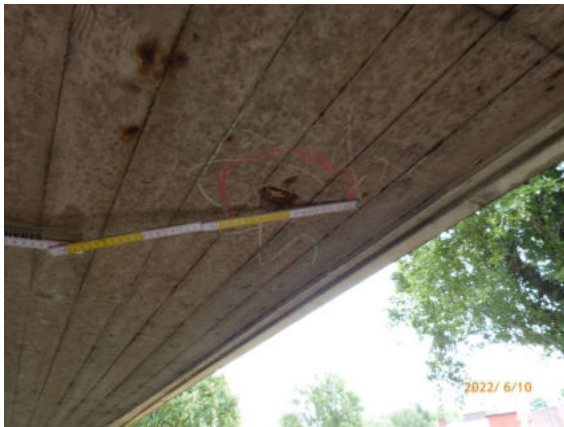
P1330039

[105] S=0, V=0, D=1 BSP-ID 002-12

Überbau, Beton, Vereinzelt, Fremdkörpereinschluss, HP 2013: Örtlich weist die Untersicht Fremdkörpereinschlüsse (Holz-, Blech- und Folienreste) bis zu 20 cm Länge auf.
HP 2021: unverändert, Maßnahme {9}

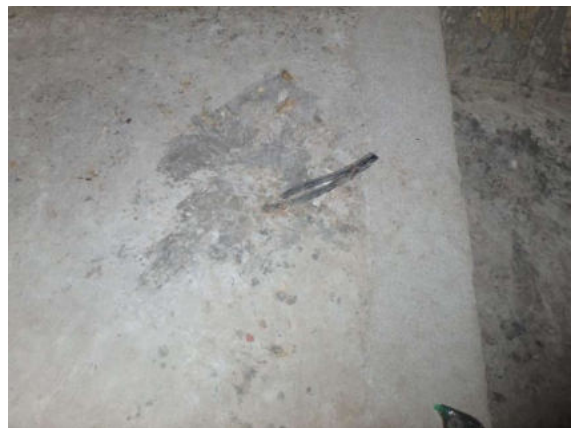
2017E_180222-4488

[94] S=0, V=0, D=1 BSP-ID 002-13

Balken, Hohlquerschnitt, Beton, Vereinzelt, Unvollständig, HP 2013: Die Verpressschläuche in den Lisenen der Hohlkästen sind bis zu 20 cm Tiefe offen. Ortsangabe siehe Anlagen.
HP 2021: unverändert

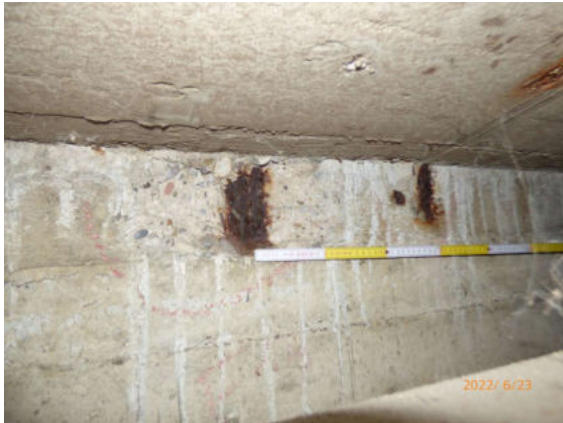
P1370411

Balken, Hohlquerschnitt, Betonoberfläche, Stellenweise, Abplatzung mit freiliegender Bewehrung, an den seith. Steginnenflächen, vereinzelt vorkommend mit einer Länge von ca. 20-50 cm, verteilt über die gesamte Hohlkastenlänge. Ortsangabe s. Anlagen.

HP 2021: unverändert, Maßnahme {9}

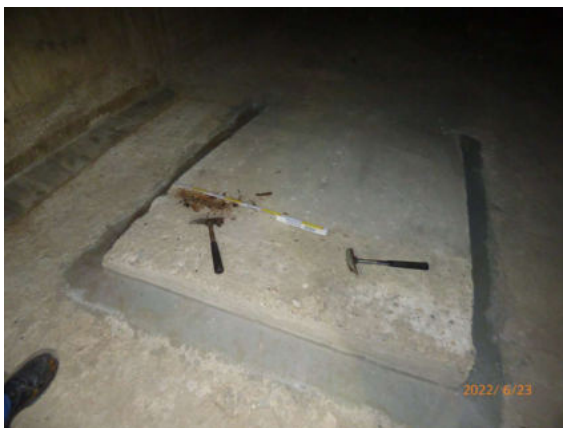
P1370420

[82] S=0, V=0, D=1 BSP-ID 002-02

Balken, Hohlquerschnitt, Betonoberfläche, Vereinzelt, Abplatzung mit freiliegender Bewehrung, Siehe letzte Hauptprüfung, auf der Oberseite der Spanngliedaufkantungen im Bereich des Hohlkastenbodens. Ortsangabe s. Anlage HP 2021: unverändert, Maßnahme {9}

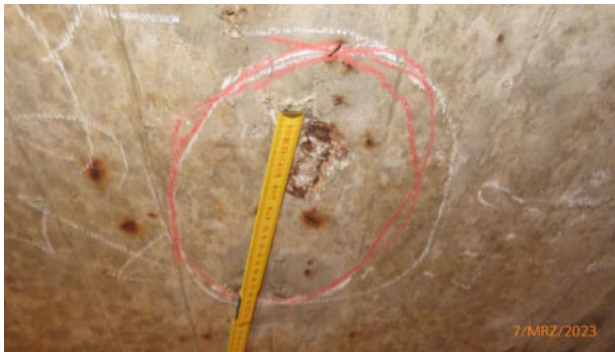
P1330706

Kragarm, Betonoberfläche, Vereinzelt, Abplatzung mit freiliegender Bewehrung, am HT - 4 im Bereich des Feldes I liegt ein Verpresstes Hüllrohr frei. Ortsangabe s. Anlagen.

HP 2021: unverändert, Maßnahme {9}

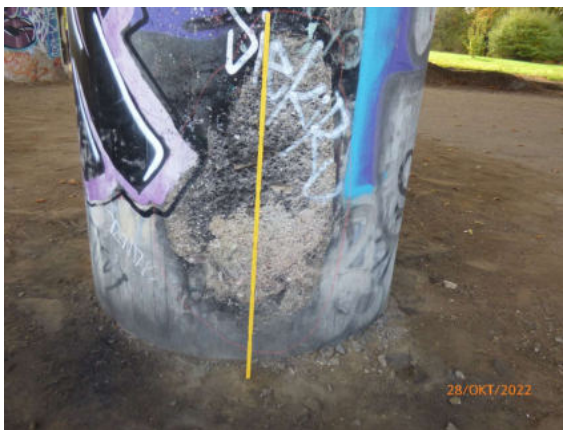
P1310924

Unterbau, Betonoberfläche, Vereinzelt, Abgelöst, Brandstelle mit Abplatzung Größe ca. 0,40 m², an der Stütze Nr. 7.3, 7.4 und 8.4. Ortsangabe s. Anlagen

HP 2021: unverändert, Maßnahme {9}

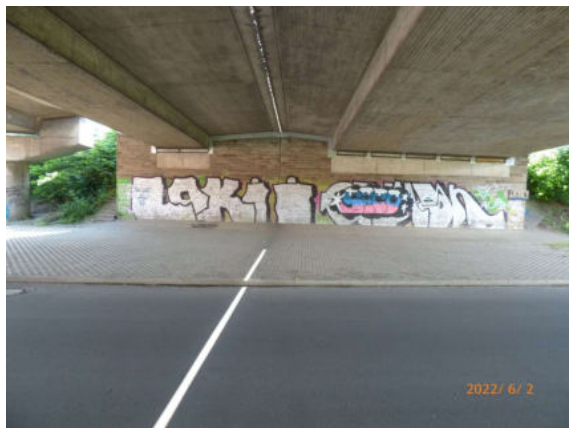
P1360868

HP 2013: Beide Widerlager weisen auf der Sandsteinverblendung Farbschmierereien auf.

HP 2021: unverändert

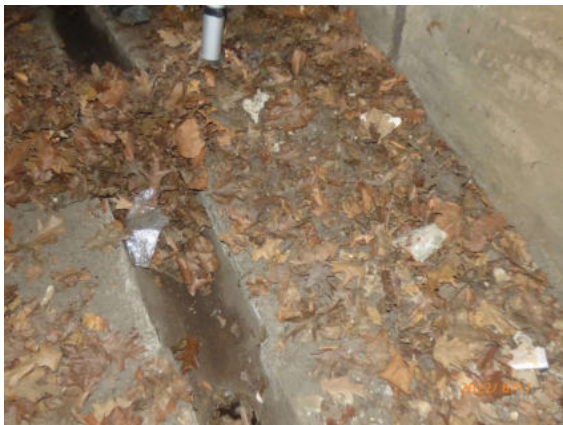
P1370148

[60] S=0, V=0, D=1 BSP-ID 020-02

Kammerboden Widerlager, Beton, Stellenweise,
Schmutzablagerung, Beide Widerlager, die Sohlen der
WL-Kammern weisen Schmutzablagerungen auf.
Siehe Anlagen.
HP 2021: unverändert

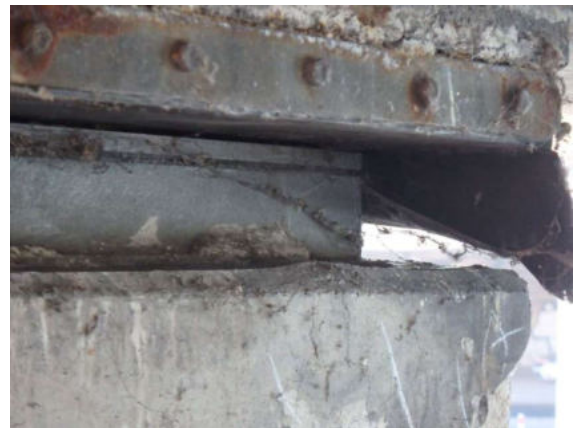
2017E_180222-4465

Im Bereich der ehemaligen Rampe Styrum ist ein rechteckiges allseitig bewegliches Gleitlager eingebaut. Die Kippspalthöhe beträgt an einem Messpunkt vorne rechts nur noch max. 2 mm. Ortsangabe siehe Anlagen Seite 91. Es wird empfohlen das Lager weiter zu beobachten und ggf. auszutauschen.

HP 2021: unverändert

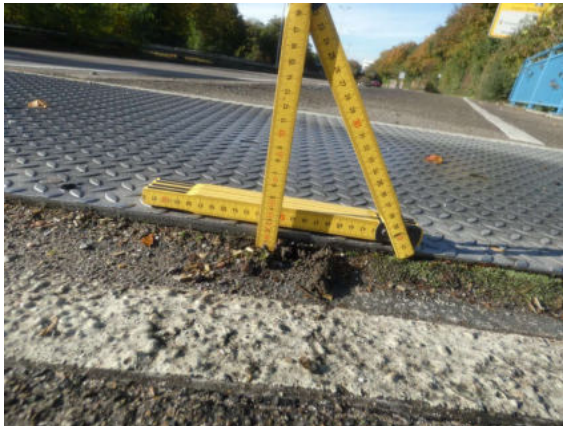
P1000146

Überbau, Abdeckblech, Eine Stelle, Schadhafte, Widerlager vorn, Das Schleppblech am Widerlager West weist einen Höhenunterschied zum Beton von 15 mm auf.

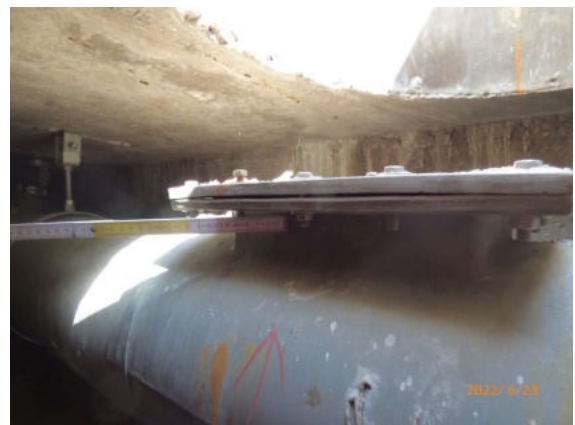
P1370448

[95] S=0, V=0, D=1 BSP-ID 261-99

Balken, Hohlquerschnitt, Rohr der Regenwasserleitung, Mehrfach, Unvollständig, HP 2013: Bei der Revisionsöffnung im Hohlkasten fehlen 8 von 14 Muttern. Ortsangabe siehe Anlagen.
HP 2021: unverändert

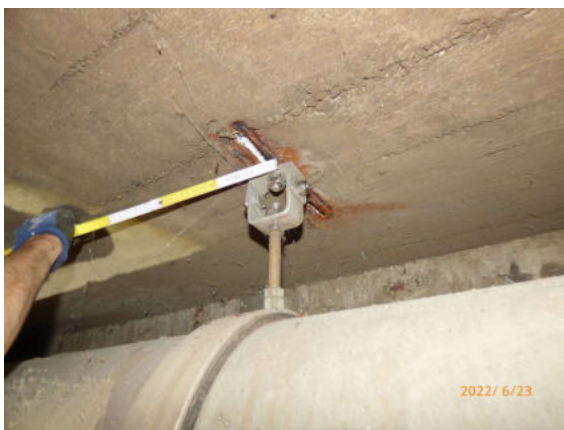
P1370409

[99] S=0, V=0, D=1 BSP-ID 261-99

Überbau, Befestigung der Regenwasserleitung, Schraube, Vereinzelt, Schadhaf, HP 2013: Circa 5 % der Schrauben an den Befestigung der Brückenentwässerung sind lose bzw. nicht anliegend. Die losen Schrauben wurden während der HP 2013 angezogen. Örtlich fehlen an den Befestigungen die Unterlegscheiben. Ortsangabe siehe Anlagen. HP 2021: seitliche Verschraubung müssen nicht festgezogen werden (gelenkige Funktion). Die Gelenkbewegung der Befestigung ist in Ausdehnungsrichtung der Leitung/des Überbaus verhindert

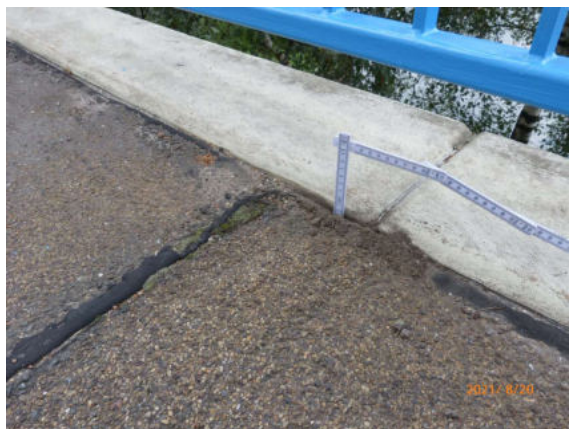
P1280147

[126] S=0, V=0, D=1 BSP-ID 241-08

Gehwegbelag, Fugen, Vereinzelt, Schadhaf, HP 2021: Quer - und Längsfuge vereinzelt schadhaf, Maßnahme {10}
