Zustandsbericht

nach DIN 1076

Bauwerksname **Konrad - Adenauer - Brücke**
Teilbauwerksname **Konrad - Adenauer - Brücke, Richtung Innenstadt**
Kreis **Mülheim an der Ruhr**
Ort **Gemarkung Broich**
Bauwerksrichtung **West - Ost (Duisburg - Essen)**
Bauwerksart **Plattenbalkenbrücke, Trägerrostbrücke**
Tragfähigkeit **60 nach DIN 1072**
Baujahr Überbau **1969,00** Baujahr Unterbau **1969,00** Traglastindex **V**

Zustandsnote: 2,5

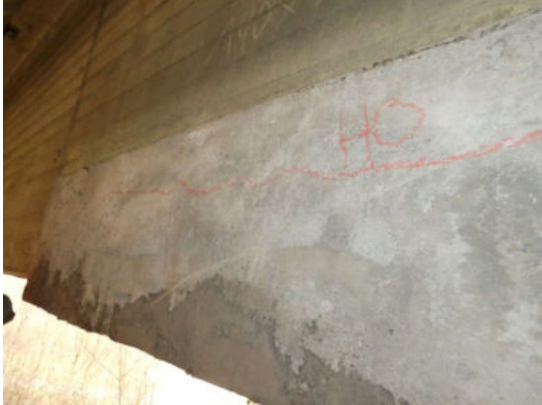
P1000374

[58] S=0, V=0, D=2 BSP-ID 002-01

Balken, Vollquerschnitt, Spritzbeton B II, Bereichsweise, Hohlstelle, HT-1 Feld 3, Reparaturstelle an beiden Seitenflächen im oberen Randbereich hohlklingend, Länge ca. 100 cm.
HP 2021: unverändert, Maßnahme {23}

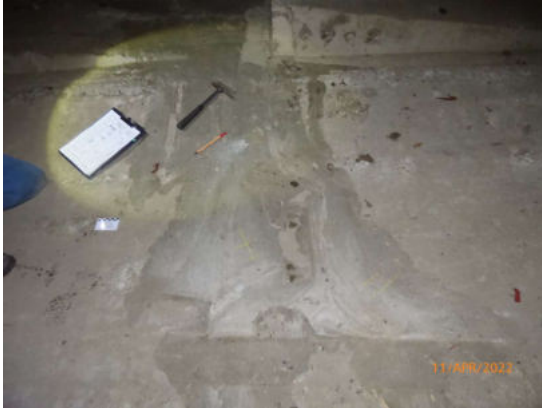
P1280219

[65] S=0, V=0, D=1 BSP-ID 002-01

Balken, Hohlquerschnitt, Beton, Vereinzelt, Hohlstelle, Anzahl: 4 Stelle(n), Ortsangabe siehe Anlagen. HP 2021: unverändert, Maßnahme {18}

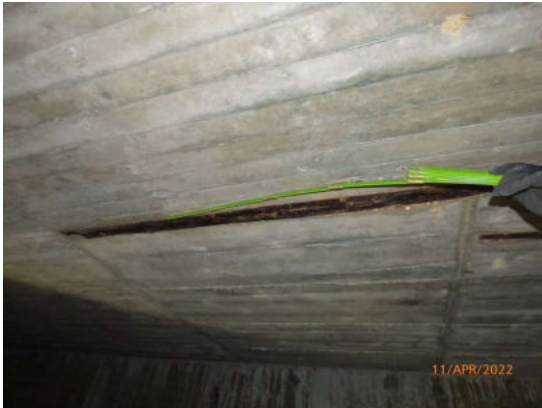
P1280221

Balken, Hohlquerschnitt, Betonoberfläche, Vereinzelt, Fremdkörpereinschluss, Die Oberflächen des Hohlkastens weisen mehrere Fremdkörpereinschlüsse auf. Zum größten Teil sind dies Schalungsreste bzw. Holz. Ortsangabe siehe Anlagen.

HP 2021: unverändert

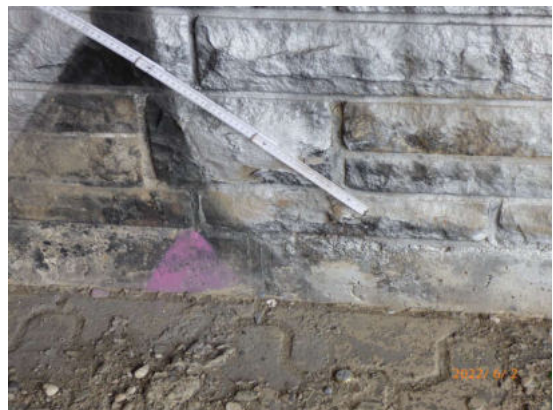
P1360877

EP 2017: verdeckt durch Graffiti.

HP 2021: unverändert

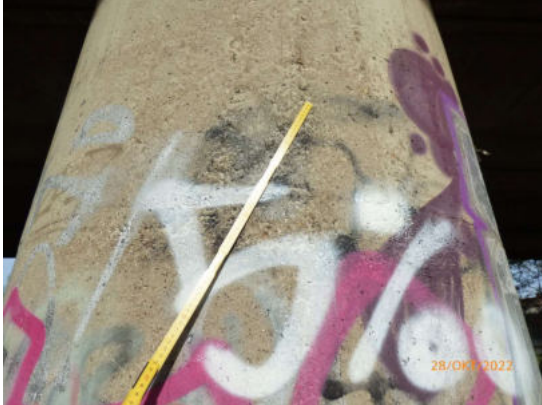
ST-0900

Pfeiler / Stütze als Vollquerschnitt, Beton, Eine Stelle, Schadhafte, HP 2013: Die Stütze L 7/2 weist im unteren Bereich eine Brandstelle von 40 cm Durchmesser auf. Ortsangabe siehe Anlagen Seite 65.

HP 2021: unverändert

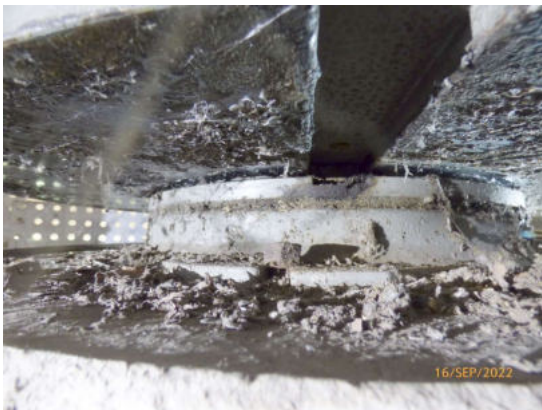
P1310102

[48] S=0, V=0, D=1 BSP-ID 212-01

Gleitlager mit Topflager einachsrig beweglich, Chromstahl auf Kunststoff, Ein Stück, Schmutzablagerung, Widerlager vorn, Rechts, HP 2021: unverändert, Maßnahme {15}

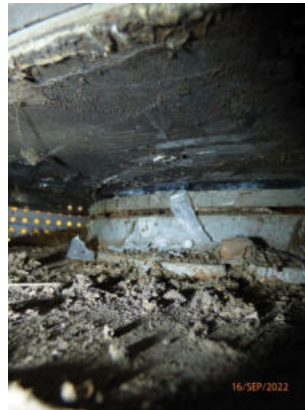
P1310093

Lager - Gleitlager mit Topflager allseits beweglich, Chromstahl auf Kunststoff

HP 2013: Dies ist keine PTFE Stück. Es handelt sich lediglich um Schmutz / Abrieb der PTFE Platte

HP 2021: unverändert. Lager L8/3 ähnlich

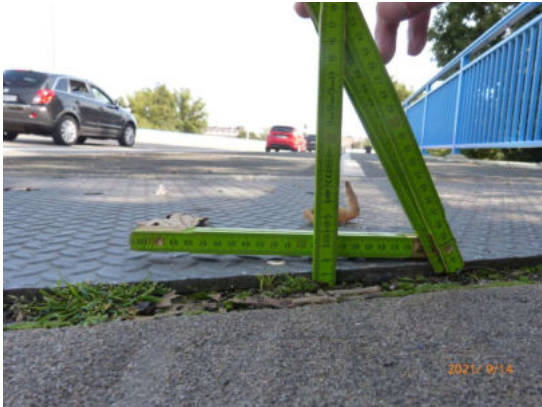
P1280690

[96] S=0, V=0, D=0 BSP-ID 226-05

Überbau, Abdeckblech, Ein Stück, Schadhaf, Widerlager vorn, Oberseite, HP 2013: Das Schleppblech am Widerlager West weist einen Höhenunterschied zum Beton von 28 mm auf (Stolpergefahr). Laut uns vorliegenden Zeichnungen sollte dieser Unterschied maximal 15 mm betragen. HP 2021: 13 mm Höhenunterschied (keine Stolpergefahr)

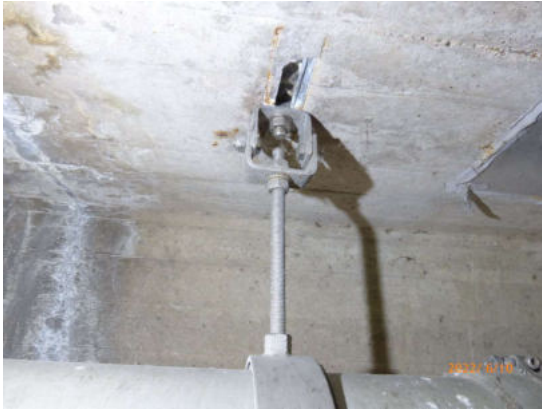
P1330029

[123] S=0, V=0, D=1 BSP-ID 261-99

Überbau, Leitungsbefestigungen, An allen Bauteilen, Lage ist falsch, die Gelenkbewegung der Befestigung ist in Ausdehnungsrichtung der Leitung/ des Überbaus verhindert

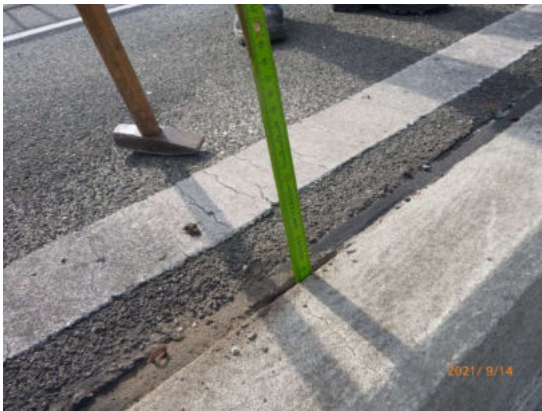
P1280711

Überbau, Beläge, Fugen, Bereichsweise, Nicht haftend, Gehweg, Längs- und Quertfuge.

HP 2021: unverändert

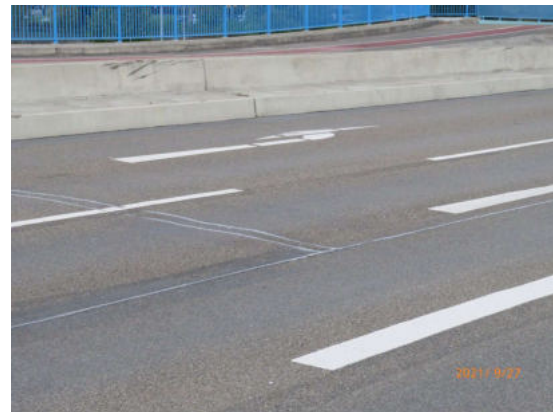
P1290177

Überbau, Fahrbahnbelag, Bituminöse Baustoffe, Vereinzelt, Schadhafte, Der Fahrbahnbelag weist örtlich Grobkornstruktur und leichte Spurrillen auf.
Ortsangabe siehe Anlagen.

HP 2021: unverändert
