# Dokumentation der Bestandsaufnahme

Mit Aluminium belegte Stahl  
Glas Fassade an der  
Stadthalle in Mülheim  
an der Ruhr

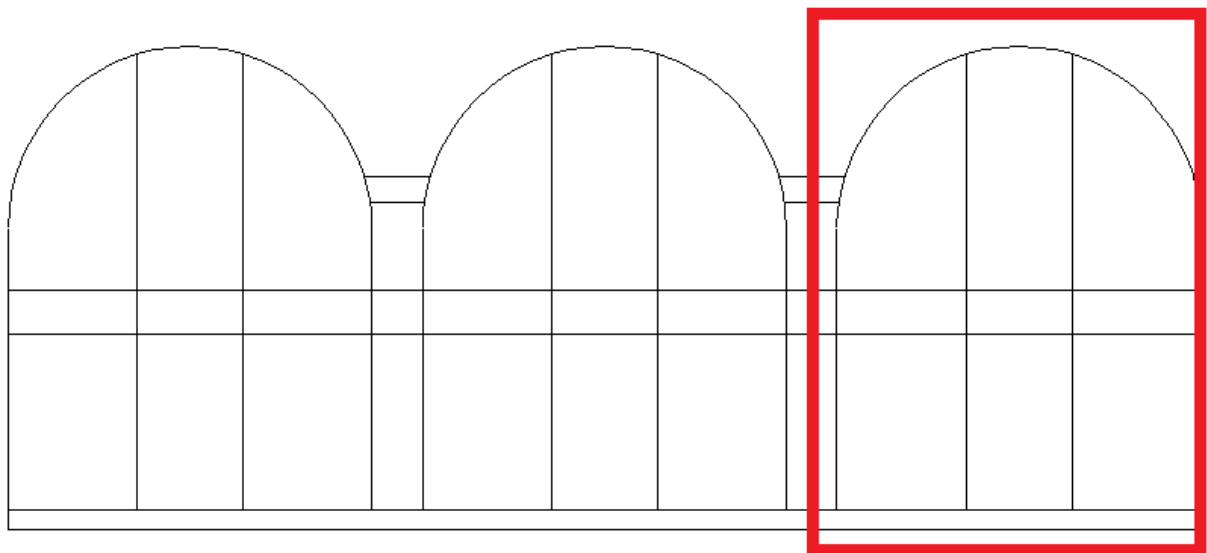
Bild 02: Schematische Skizze der Fassade. Eingezeichneter Untersuchungsbereich rechtes Feld.

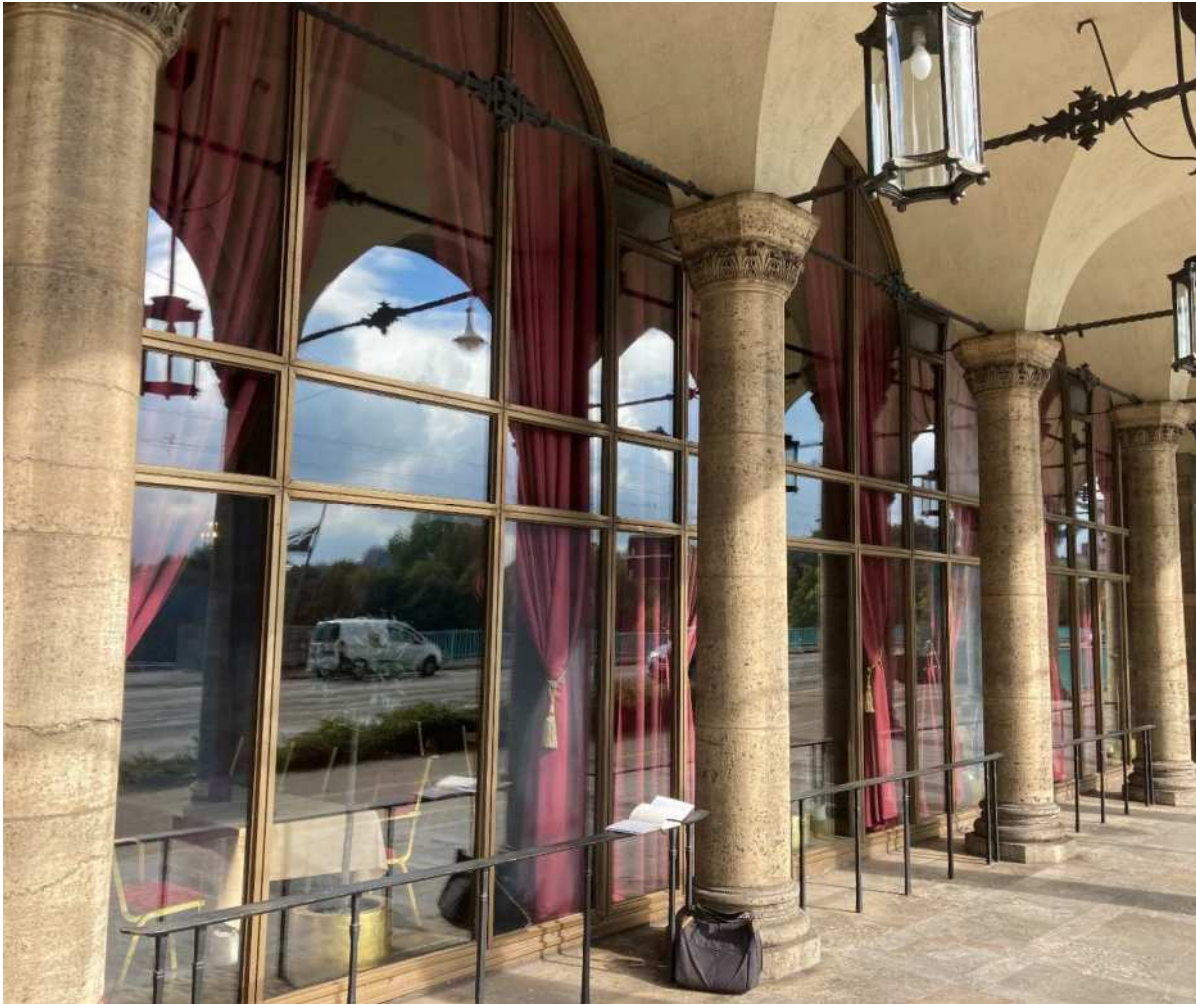
Bild 03: Gesamtansicht der Anlage mit drei Rundbogenelementen.

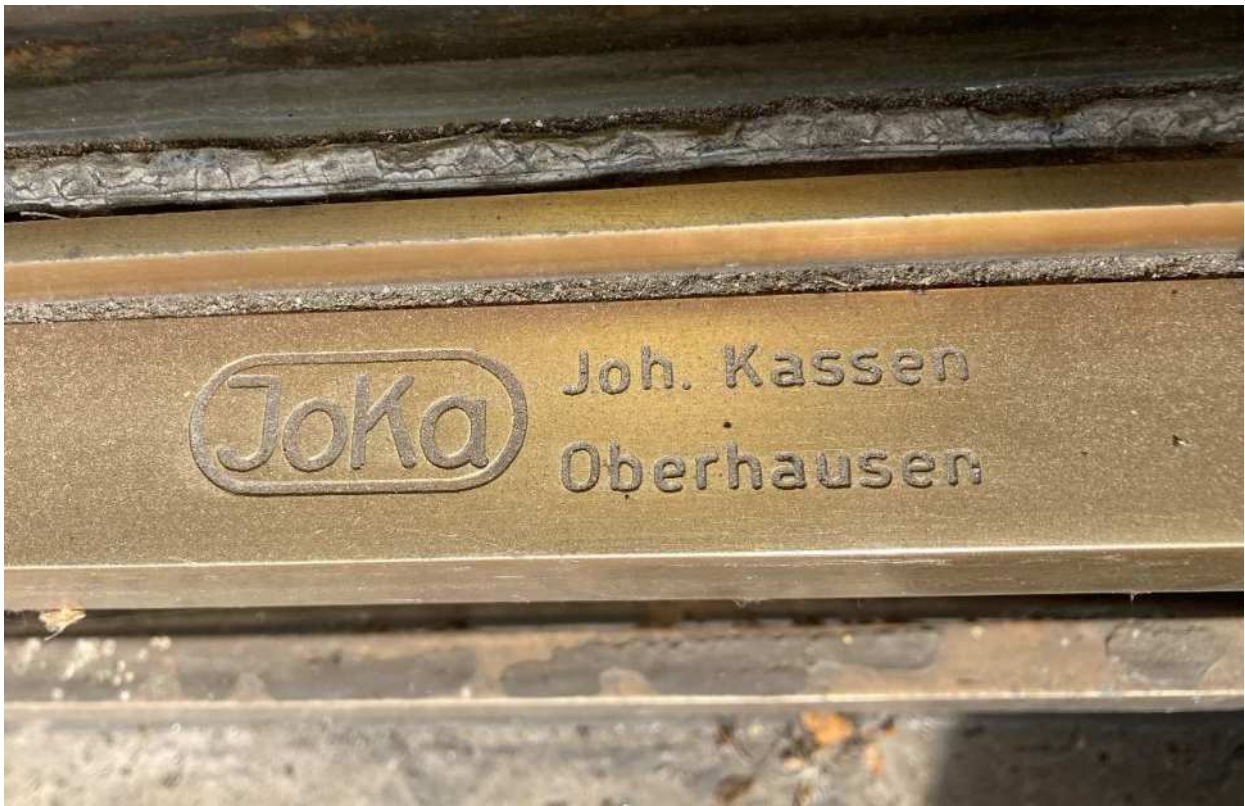
Bild 04: Herstellerprägung auf einer  
Anlage.

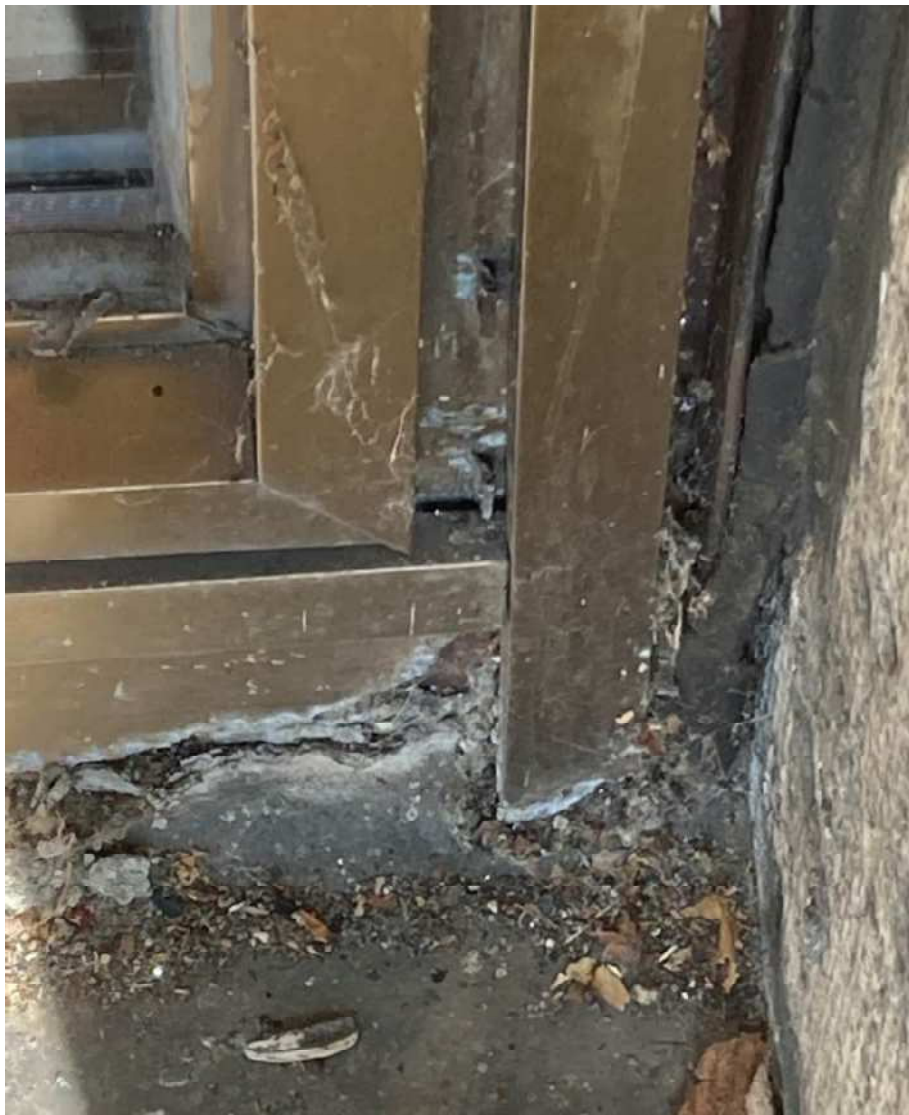
Bild 05: Hauptuntersuchungsbereich: Rechtes Feld, rechte untere Ecke.

Die Wahl des Untersuchungsbereiches an der Fassade fiel auf das rechte Rundbogenfeld, da sich hier auch schon bei der ersten in Augenscheinnahme die gravierendsten Schäden erahnen ließen. Insbesondere die untere rechte Ecke der Anlage ließ einen nicht unerheblichen korrosionsbedingten Schaden erahnen und selbst die Alu-Sockelbleche schienen in diesem Bereich der Anlage deutlich stärker angegriffen zu sein als an dem linken und dem mittleren Feld.

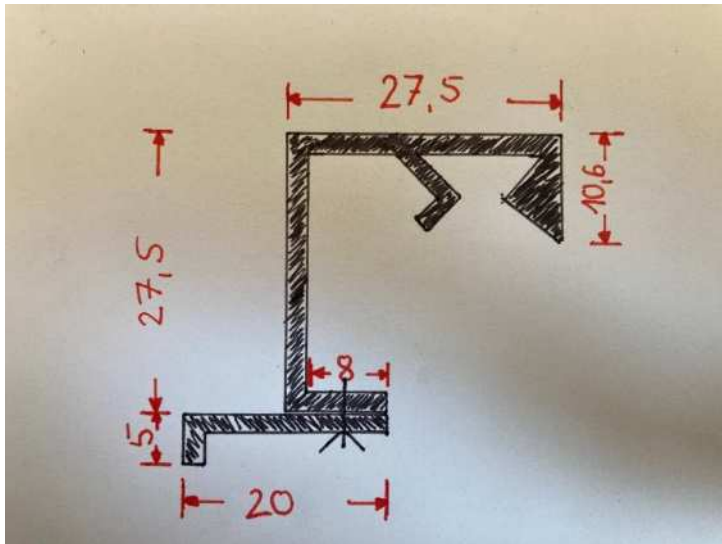
Bild 09: Aufmaß Alu-Abdeckleiste.

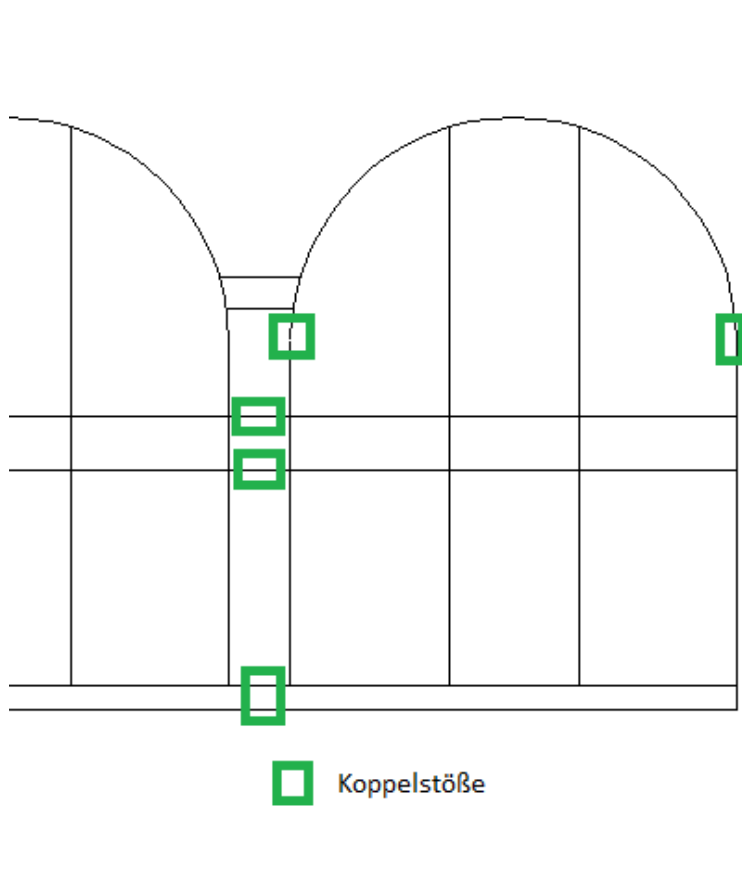
Auf dem Bild ist zu erkennen, dass an dieser Stelle alle Bauteile der Fassade unterbrochen sind:

Der Winkel, der den Abschluss zum Mauerwerk bildet, das Rechteckprofil, der Alu-Streifen und die Alu-Abdeckleisten.

Bild 12: Übersicht Koppelstöße im Untersuchungsbereich.

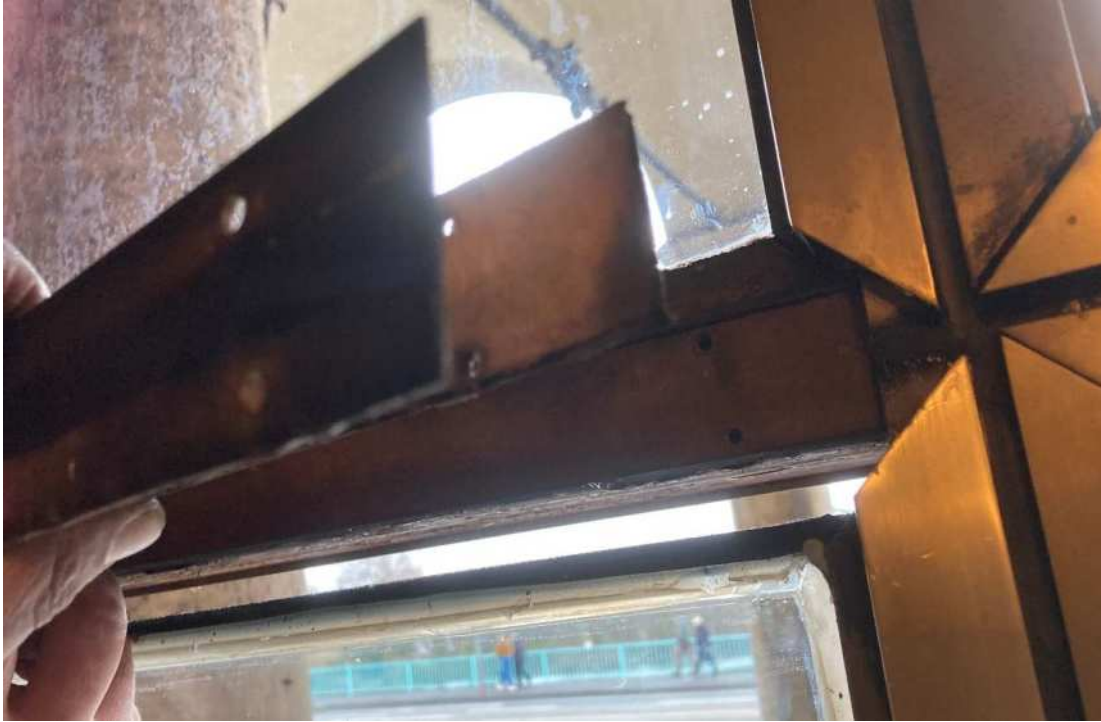
Der Holzfaserstreifen mit einer Dicke von 5mm liegt nur auf der Innenseite der Anlage unter den Alu-Blechen und soll wahrscheinlich eine thermische Trennung der Anlage bewirken.

Bild 13: Aufbau der Anlage auf der Innenseite: Stahlprofil, Holzfaserstreifen und Alu-Blech.

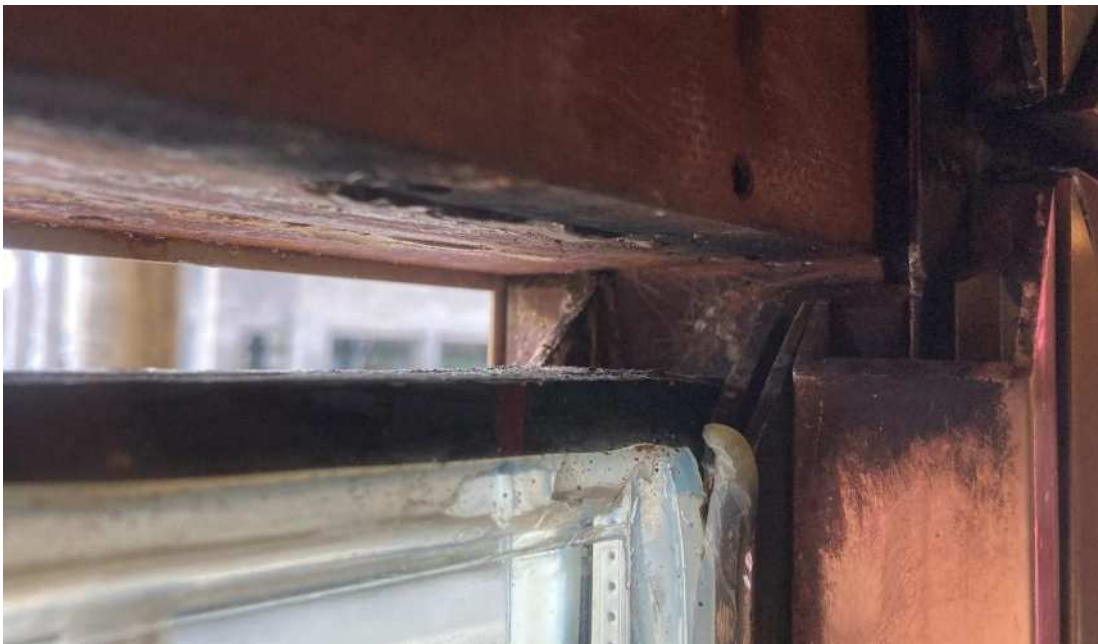
Bild 14: Blick von Innen nach Außen nach dem Entfernen der Glasleisten auf beiden Seiten.

Die Glasscheiben sind mit transparentem Silikon ausgesiegelt, es lassen sich aber auch mit Fensterkitt eingesetzte Glasscheiben an der Anlage finden.

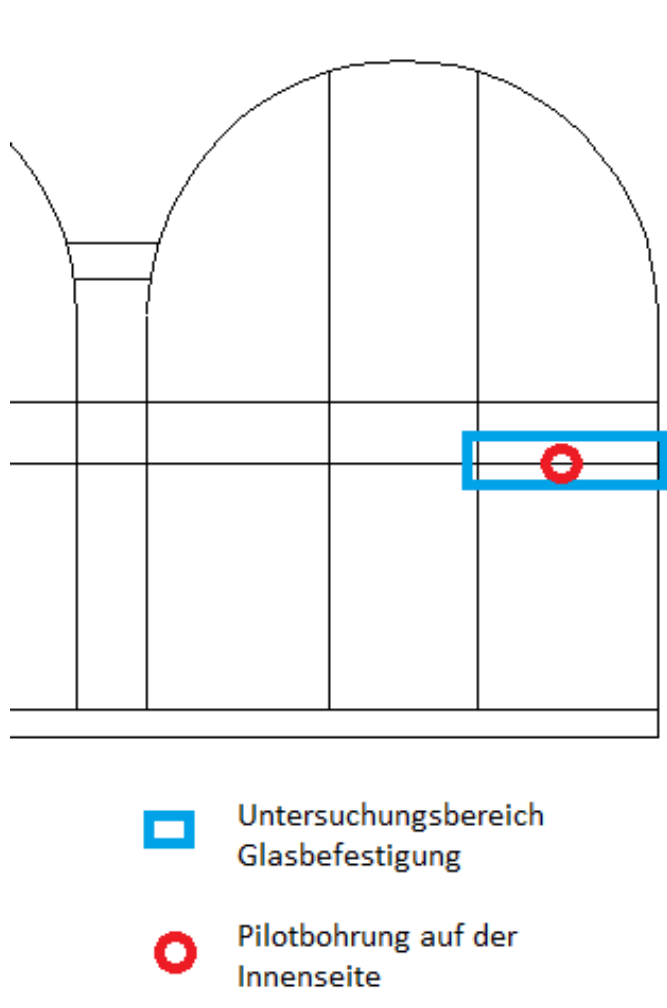
In diesem freigelegten horizontalen Riegel der Fassade wurde auf der Innenseite eine Bohrung mit 9mm Durchmesser gesetzt, um feststellen zu können, ob Korrosionsschäden durch anfallendes Kondenswasser auf den Innenseiten der Stahlprofile zu erkennen sind.

Die Begutachtung der Innenseite des Profils ergab zumindest an diesem Riegel der Fassade keine nennenswerten Schäden durch Kondenswasser bedingte Korrosion.

Bild 16: Lokalisierung Glasbefestigung und Pilotbohrung.
