Bericht

Anlassbezogene weitergehende Schadstoffuntersuchung

**Sporthalle Ludwig-Wolker-Straße
Ludwig-Wolker-Straße 35, Mülheim an der Ruhr**

Projekt-Nr:	EBO-24-0295
Auftrags-Nr:	EBO-00780-24
Auftraggeber:	ImmobilienService der Stadt Mülheim an der Ruhr Hans-Böckler-Platz 5 45468 Mülheim an der Ruhr
Auftragsdatum:	25.07.2024
Projektleiter:	Dr. Stephan Stricker

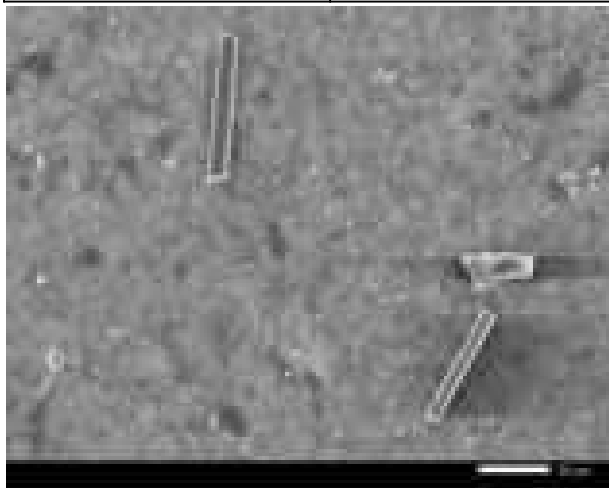
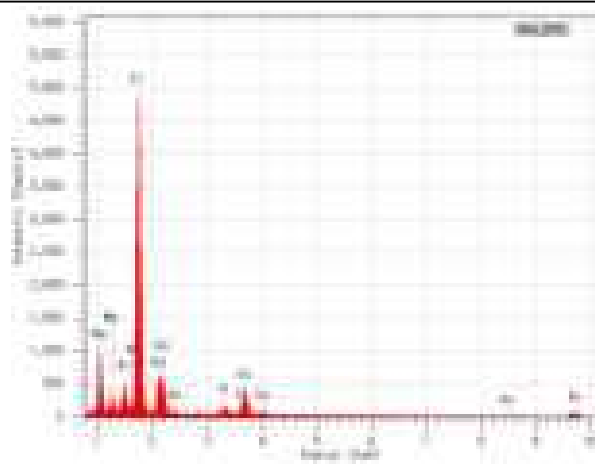
24513877-012	
Angaben des Kunden:	12
Probenvorbereitung	VDI 3866 Blatt 5: 2017-06 (Anh. B) ^a :
Asbest:	Heißveraschung, Zerkleinerung, Säurebehandlung, Goldbeschichtung

Analyse	Befund	NWG*
Summe PAK (EPA)	23,3 mg/kg	
Naphthalin	<1,0 mg/kg	
Acenaphthylen	<1,0 mg/kg	
Acenaphthen	<1,0 mg/kg	
Fluoren	<1,0 mg/kg	
Phenanthren	5,1 mg/kg	
Anthracen	<1,0 mg/kg	
Fluoranthen	2,2 mg/kg	
Pyren	3,5 mg/kg	
Benz(a)anthracen	2,5 mg/kg	
Chrysen	2,8 mg/kg	
Benzo(b)fluoranthen	1,6 mg/kg	
Benzo(k)fluoranthen	<1,0 mg/kg	
Benzo(a)pyren	1,6 mg/kg	
Indeno(1,2,3-cd)pyren	1,2 mg/kg	
Dibenz(ah)anthracen	<1,0 mg/kg	
Benzo(g,h,i)perylene	2,8 mg/kg	
Asbestnachweis (Anh.B)	Asbest nicht nachgewiesen	0,001 %
KMF-Nachweis (Anh.B)	KMF nachgewiesen (keine WHO-Fasern)	0,1 %

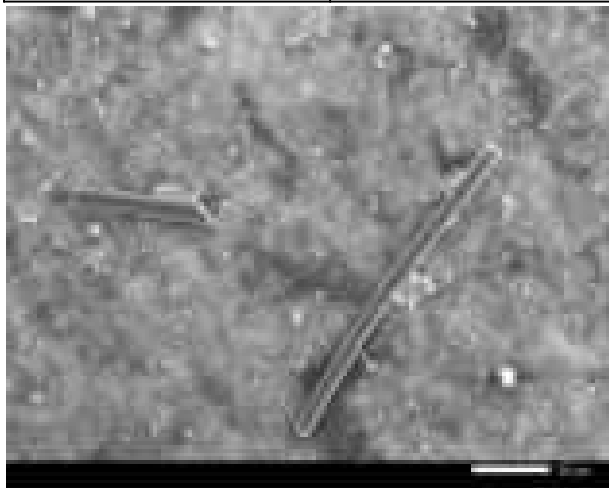
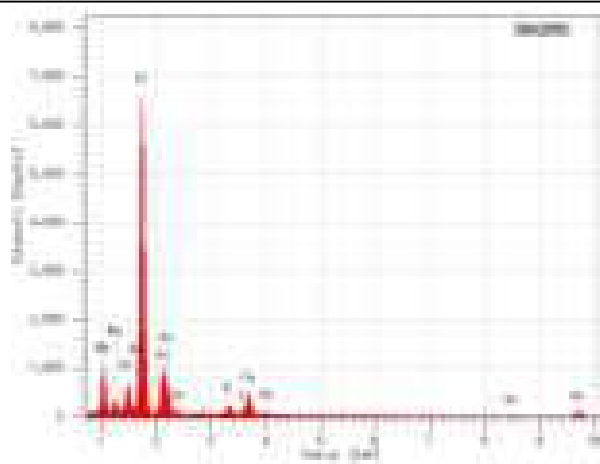
24513877-015	
Angaben des Kunden:	45
Probenvorbereitung	VDI 3866 Blatt 5: 2017-06 (Anh. B) ^a :
Asbest:	Heißveraschung, Zerkleinerung, Säurebehandlung, Goldbeschichtung

Analyse	Befund	NWG*
Summe PAK (EPA)	47,7 mg/kg	
Naphthalin	1,6 mg/kg	
Acenaphthylen	<1,0 mg/kg	
Acenaphthen	<1,0 mg/kg	
Fluoren	1,3 mg/kg	
Phenanthren	9,6 mg/kg	
Anthracen	1,2 mg/kg	
Fluoranthren	4,1 mg/kg	
Pyren	6,3 mg/kg	
Benz(a)anthracen	4,5 mg/kg	
Chrysen	5,0 mg/kg	
Benzo(b)fluoranthren	3,0 mg/kg	
Benzo(k)fluoranthren	<1,0 mg/kg	
Benzo(a)pyren	3,1 mg/kg	
Indeno(1,2,3-cd)pyren	2,1 mg/kg	
Dibenz(ah)anthracen	1,2 mg/kg	
Benzo(g,h,i)perylene	4,7 mg/kg	
Asbestnachweis (Anh.B)	Asbest nicht nachgewiesen	0,001 %
KMF-Nachweis (Anh.B)	KMF nachgewiesen (keine WHO-Fasern)	0,1 %

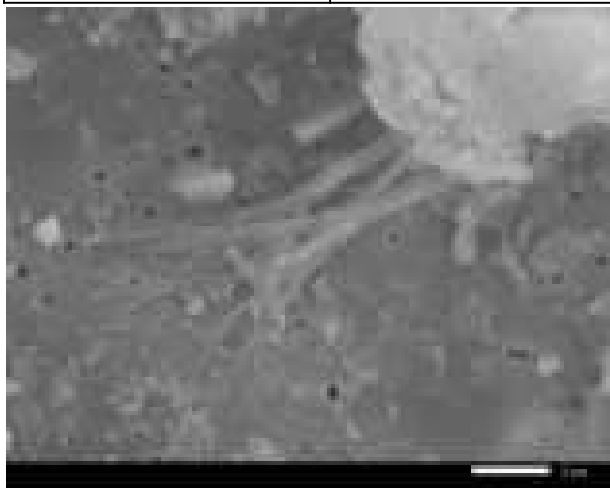
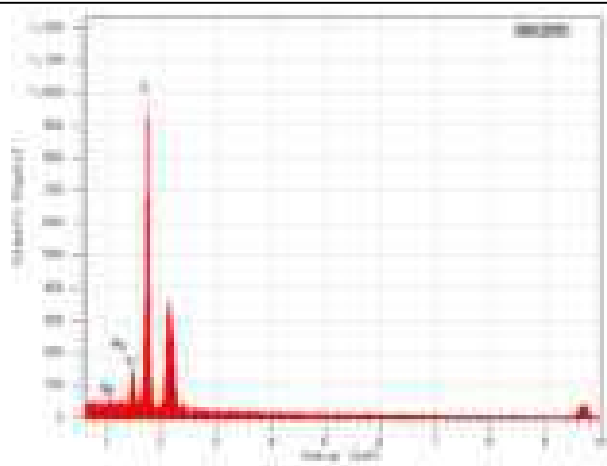
24513877-030	
Angaben des Kunden:	MP8
Probenvorbereitung	VDI 3866 Blatt 5: 2017-06 (Anh. B) ^a :
Asbest:	Heißveraschung, Zerkleinerung, Säurebehandlung, Goldbeschichtung

Analyse	Befund	NWG*
Asbestnachweis (Anh.B)	Asbest nicht nachgewiesen (sonstige Fasern nachgewiesen)	0,001 %

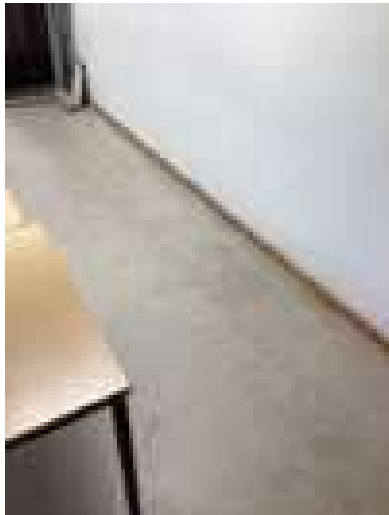
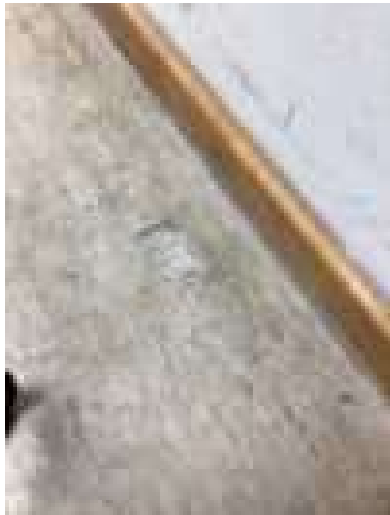
<p>Probe-Nr.: 8</p> <p>Probenehmer: Dr. Stricker</p> <p>Datum: 08.08.2024</p>		
<p>Mischprobe-Nr.: 2</p> <p>Analytik: Asbest, VDI 3866-5 Anh. B, Misch., NWG 0,001%</p>		
<p>Bauteil: Kunststoffbodenbelag</p>	<p>Lab.-Nr.: 24513877-024</p> <p>Analysenergebnis: kein Asbest</p>	
<p>Bauprodukt: Klebstoffe</p>	<p>Eigenschaften: unter Kunststoffbodenbelag, hellgrau meliert</p>	
<p>Bemerkungen: k. A.</p>

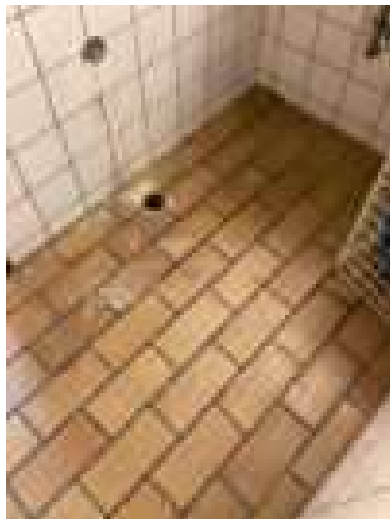
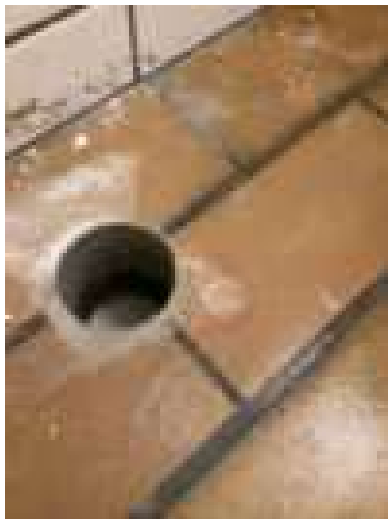
</div>	<div>Geschoss: EG</div> <div>Raum-Nr.: 13.1</div> <div>Position: k. A.</div> <div> </div>
<div>Probe-Nr.: 10</div> <div>Probenehmer: Dr. Stricker</div> <div>Datum: 08.08.2024</div>		
<div>Mischprobe-Nr.: 3</div> <div>Analytik: Asbest, VDI 3866-5 Anh. B, Misch., NWG 0,001%</div>		
<div>Bauteil: Bodenfliese</div>	<div>Lab.-Nr.: 24513877-025</div> <div>Analysenergebnis: kein Asbest</div>	
<div>Bauprodukt: Fugenmörtel</div>	<div>Eigenschaften: Braune Fliese</div>	
<div>Bemerkungen: k. A.</div>

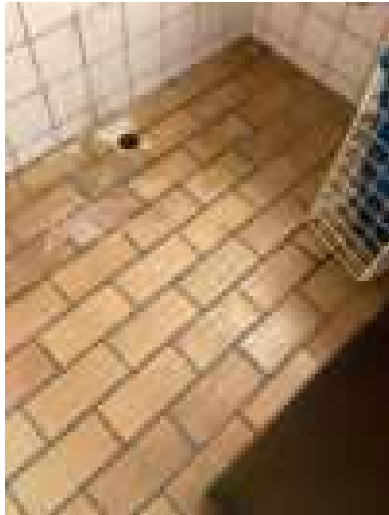
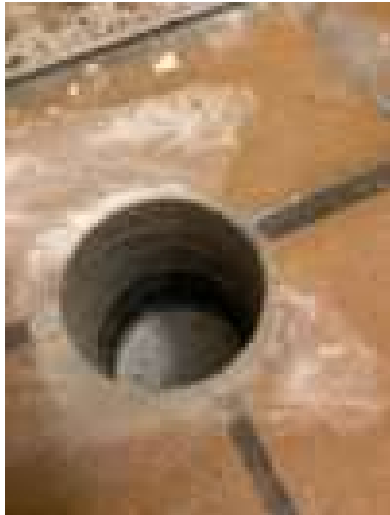
<p>Probe-Nr.: 11</p> <p>Probenehmer: Dr. Stricker</p> <p>Datum: 08.08.2024</p>		
<p>Mischprobe-Nr.: 4</p> <p>Analytik: Asbest, VDI 3866-5 Anh. B, Misch., NWG 0,001%</p>		
<p>Bauteil: Bodenfliese</p>	<p>Lab.-Nr.: 24513877-026</p> <p>Analysenergebnis: kein Asbest</p>	
<p>Bauprodukt: Dickbettmörtel</p>	<p>Eigenschaften: Braune Fliese</p>	
<p>Bemerkungen: k. A.</p>

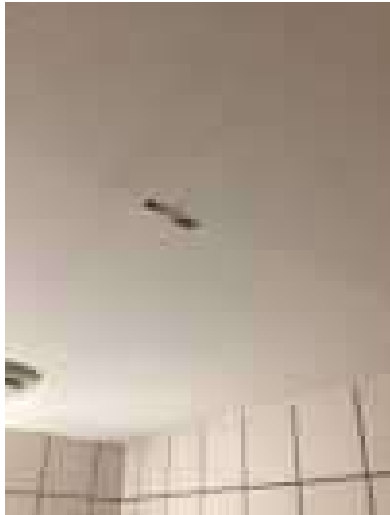
</div>	<div>Geschoss: EG</div> <div>Raum-Nr.: 13.1</div> <div>Position: k. A.</div> <div>

</div>
<div>Probe-Nr.: 22</div> <div>Probenehmer: Dr. Stricker</div> <div>Datum: 08.08.2024</div>		
<div>Mischprobe-Nr.: 10</div> <div>Analytik: Asbest, VDI 3866-5 Anh. B, Misch., NWG 0,001%</div>		
<div>Bauteil:</div> <div>Gipskartonabhängendecke</div>		<div>Lab.-Nr.: 24513877-032</div> <div>Analyseergebnis: Amphibolasbest (Tremolit)</div>
<div>Bauprodukt:</div> <div>Spachtelmassen</div>		<div>Eigenschaften:</div> <div>k. A.</div>
<div>Bemerkungen:</div> <div>k. A.</div>

Sanierungsarbeiten sollten zur Kostenminimierung, zeitlichen Koordinierung und qualifizierten Ausführung einschließlich Entsorgung sachkundig gemäß TRGS 519 „Asbest, Abbruch-, Sanierungs- oder Instandhaltungsarbeiten“ geplant und überwacht werden.

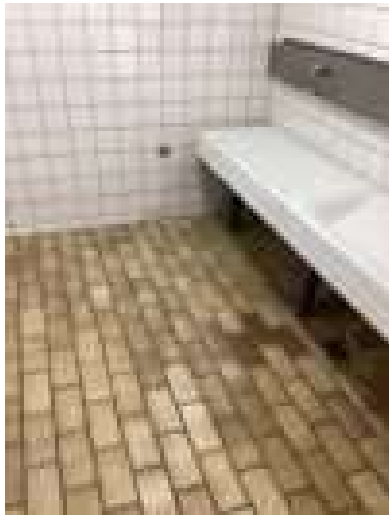
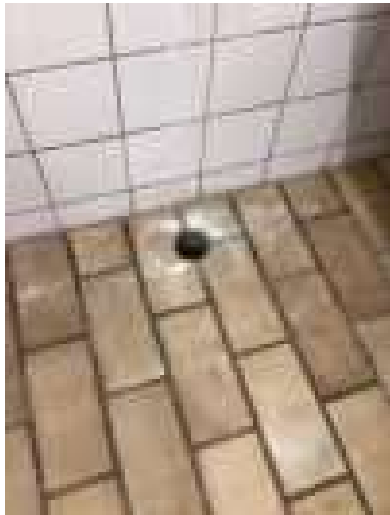
<p>Geschoss: EG</p> <p>Raum-Nr.: 9.1</p> <p>Position: k. A.</p>

<p>Probe-Nr.: 23</p> <p>Probenehmer: Dr. Stricker</p> <p>Datum: 08.08.2024</p>		
<p>Mischprobe-Nr.: 5</p> <p>Analytik: Asbest, VDI 3866-5 Anh. B, Misch., NWG 0,001%</p>		
<p>Bauteil: Bodenfliese</p>	<p>Lab.-Nr.: 24513877-027</p> <p>Analyseergebnis: kein Asbest</p>	
<p>Bauprodukt: Fugenmörtel</p>	<p>Eigenschaften: Hellbraune Fliese</p>	
<p>Bemerkungen: k. A.</p>

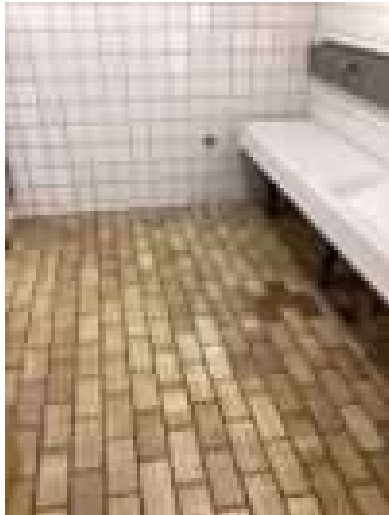
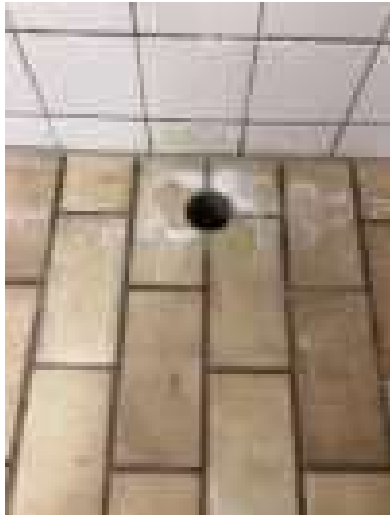
<p>Geschoss: EG</p> <p>Raum-Nr.: 9.1</p> <p>Position: k. A.</p>

<p>Probe-Nr.: 24</p> <p>Probenehmer: Dr. Stricker</p> <p>Datum: 08.08.2024</p>		
<p>Mischprobe-Nr.: 6</p> <p>Analytik: Asbest, VDI 3866-5 Anh. B, Misch., NWG 0,001%</p>		
<p>Bauteil: Bodenfliese</p>	<p>Lab.-Nr.: 24513877-028</p> <p>Analysenergebnis: kein Asbest</p>	
<p>Bauprodukt: Dickbettmörtel</p>	<p>Eigenschaften: Hellbraune Fliese</p>	
<p>Bemerkungen: k. A.</p>

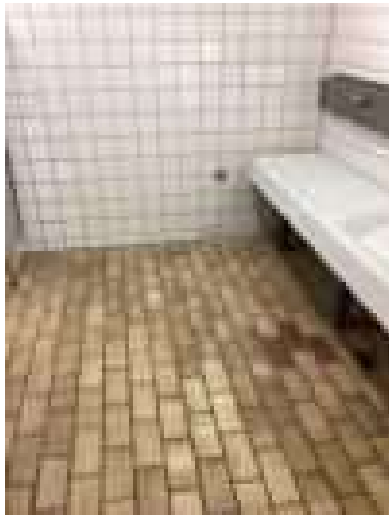
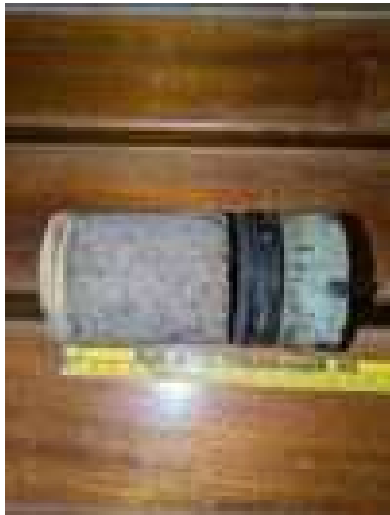
</div>	<div>Geschoss: EG</div> <div>Raum-Nr.: 9.1</div> <div>Position: k. A.</div> <div>

</div>
<div>Probe-Nr.: 25</div> <div>Probenehmer: Dr. Stricker</div> <div>Datum: 08.08.2024</div>		
<div>Mischprobe-Nr.: k. A.</div> <div>Analytik: Asbest/KMF in Teer/Bitu. VDI 3866-5, Anh. B, NWG 0,001%</div>		
<div>Bauteil: Bodenaufbau</div>	<div>Lab.-Nr.: 24513877-013</div> <div>Analysenergebnis: kein Asbest; KMF; keine WHO-Fasern</div>	
<div>Bauprodukt: Horizontalsperre</div>	<div>Eigenschaften: Mehrlagig</div>	
<div>Bemerkungen: k. A.</div>

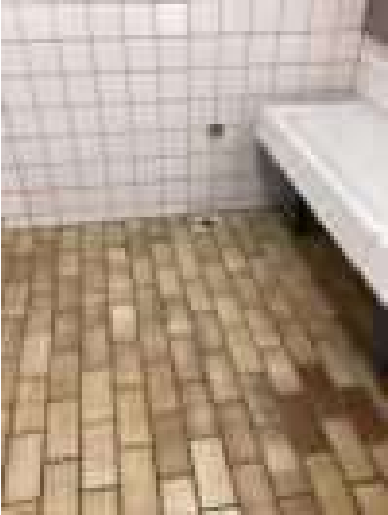
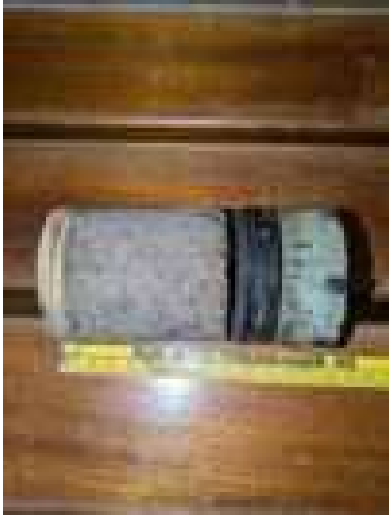
<p>Geschoss: EG</p> <p>Raum-Nr.: 9.1</p> <p>Position: k. A.</p>

<p>Probe-Nr.: 25 Probenehmer: Dr. Stricker Datum: 08.08.2024</p>		
<p>Mischprobe-Nr.: k. A. Analytik: PAK Material</p>		
<p>Bauteil: Bodenaufbau</p>		<p>Lab.-Nr.: 24513877-013</p> <p>Analysenergebnis: B(a)P: 3 mg/kg; Summe PAK (16): 20 mg/kg</p>
<p>Bauprodukt: Horizontalsperre</p>		<p>Eigenschaften: Mehrlagig</p>
<p>Bemerkungen: k. A.</p>

Festgestellte PAK-Belastungsquellen sind bis zu ihrer Entfernung in den Bauakten zu dokumentieren. Zwischenzeitlich sind betroffene Räume verstärkt feucht zu reinigen (wischen, ggfs. Textilien waschen) und zu lüften. Sanierungsarbeiten sollten zur Kostenminimierung, zeitlichen Koordinierung und sachgemäßen Ausführung von einem Fachbüro geplant, beaufsichtigt und messtechnisch begleitet werden.

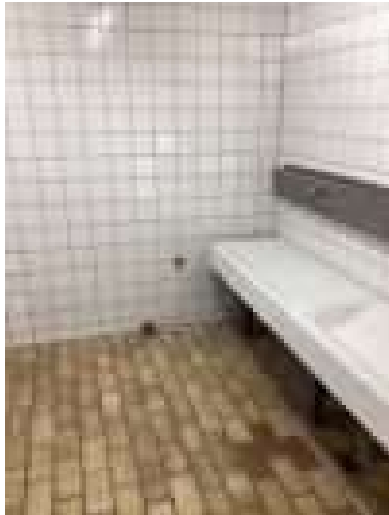
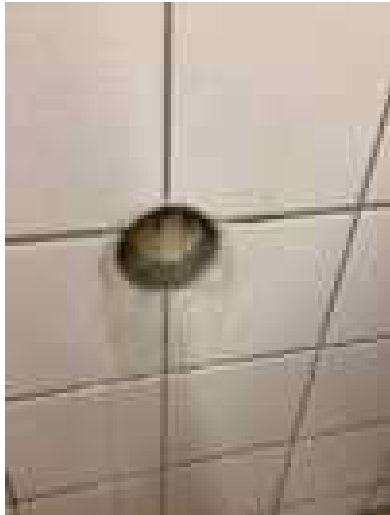
</div>	<div>Geschoss: EG</div> <div>Raum-Nr.: 9.1</div> <div>Position: k. A.</div> <div>

</div>
<div>Probe-Nr.: 27</div> <div>Probenehmer: Dr. Stricker</div> <div>Datum: 08.08.2024</div>		
<div>Mischprobe-Nr.: 7</div> <div>Analytik: Asbest, VDI 3866-5 Anh. B, Misch., NWG 0,001%</div>		
<div>Bauteil: Wandfliese</div>	<div>Lab.-Nr.: 24513877-029</div> <div>Analysenergebnis: kein Asbest</div>	
<div>Bauprodukt: Fugenmörtel</div>	<div>Eigenschaften: Weiße Fliese</div>	
<div>Bemerkungen: k. A.</div>

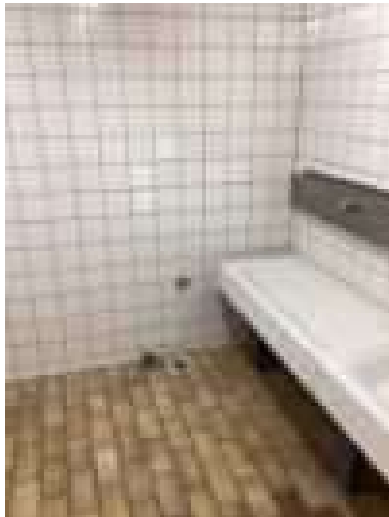
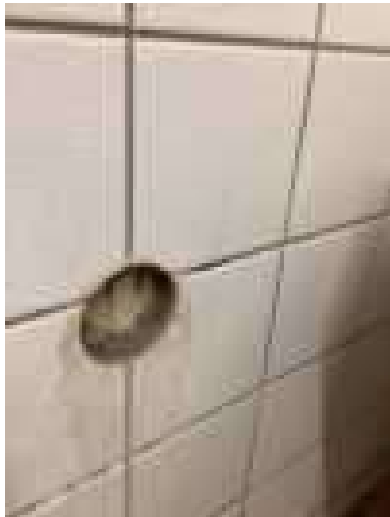
<p>Geschoss: EG</p> <p>Raum-Nr.: 9.1</p> <p>Position: k. A.</p>

<p>Probe-Nr.: 28</p> <p>Probenehmer: Dr. Stricker</p> <p>Datum: 08.08.2024</p>		
<p>Mischprobe-Nr.: 8</p> <p>Analytik: Asbest, VDI 3866-5 Anh. B, Misch., NWG 0,001%</p>		
<p>Bauteil: Wandfliese</p>	<p>Lab.-Nr.: 24513877-030</p> <p>Analysenergebnis: kein Asbest</p>	
<p>Bauprodukt: Dickbettmörtel</p>	<p>Eigenschaften: Weiße Fliese</p>	
<p>Bemerkungen: k. A.</p>

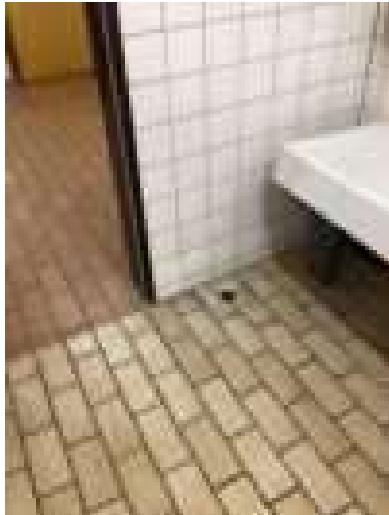
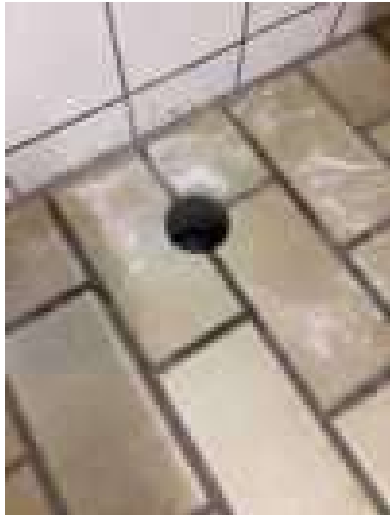
<p>Geschoss: EG</p> <p>Raum-Nr.: 9.4</p> <p>Position: k. A.</p>

<p>Probe-Nr.: 33</p> <p>Probenehmer: Dr. Stricker</p> <p>Datum: 08.08.2024</p>		
<p>Mischprobe-Nr.: 5</p> <p>Analytik: Asbest, VDI 3866-5 Anh. B, Misch., NWG 0,001%</p>		
<p>Bauteil: Bodenfliese</p>	<p>Lab.-Nr.: 24513877-027</p> <p>Analysenergebnis: kein Asbest</p>	
<p>Bauprodukt: Fugenmörtel</p>	<p>Eigenschaften: Hellbraune Fliese</p>	
<p>Bemerkungen: k. A.</p>

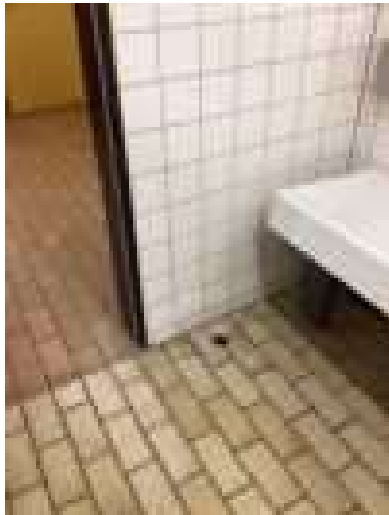
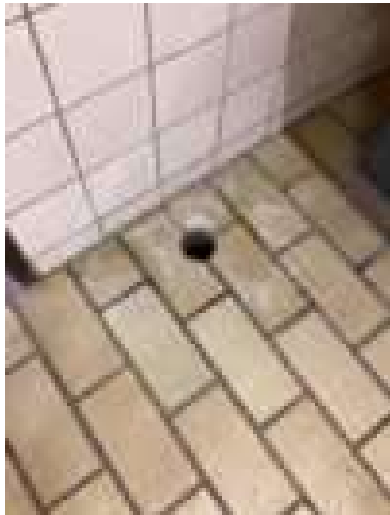
<p>Geschoss: EG</p> <p>Raum-Nr.: 9.4</p> <p>Position: k. A.</p>

<p>Probe-Nr.: 34</p> <p>Probenehmer: Dr. Stricker</p> <p>Datum: 08.08.2024</p>		
<p>Mischprobe-Nr.: 6</p> <p>Analytik: Asbest, VDI 3866-5 Anh. B, Misch., NWG 0,001%</p>		
<p>Bauteil: Bodenfliese</p>	<p>Lab.-Nr.: 24513877-028</p> <p>Analysenergebnis: kein Asbest</p>	
<p>Bauprodukt: Dickbettmörtel</p>	<p>Eigenschaften: Hellbraune Fliese</p>	
<p>Bemerkungen: k. A.</p>

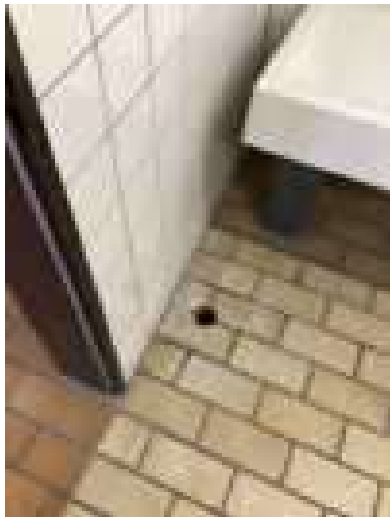
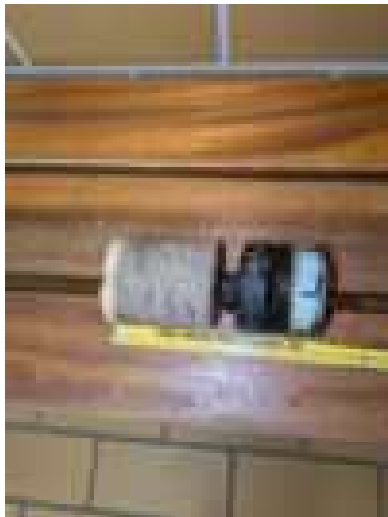
</div>	<div>Geschoss: EG</div> <div>Raum-Nr.: 9.4</div> <div>Position: k. A.</div> <div>

</div>
<div>Probe-Nr.: 35</div> <div>Probenehmer: Dr. Stricker</div> <div>Datum: 08.08.2024</div>		
<div>Mischprobe-Nr.: k. A.</div> <div>Analytik: PAK Material</div>		
<div>Bauteil:</div> <div>Bodenaufbau</div>	<div>Lab.-Nr.: 24513877-014</div> <div>Analysenergebnis: B(a)P: 2 mg/kg; Summe PAK (16): 34 mg/kg</div>	
<div>Bauprodukt:</div> <div>Horizontalsperre</div>	<div>Eigenschaften:</div> <div>Mehrlagig</div>	
<div>Bemerkungen:</div> <div>k. A.</div>

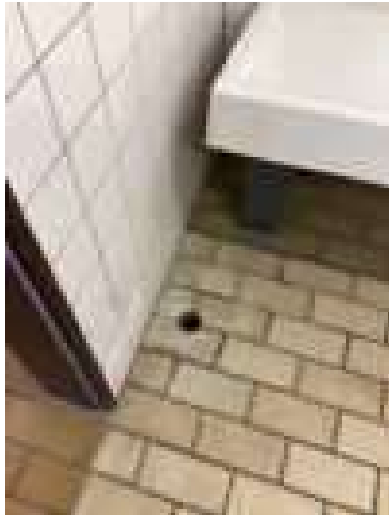
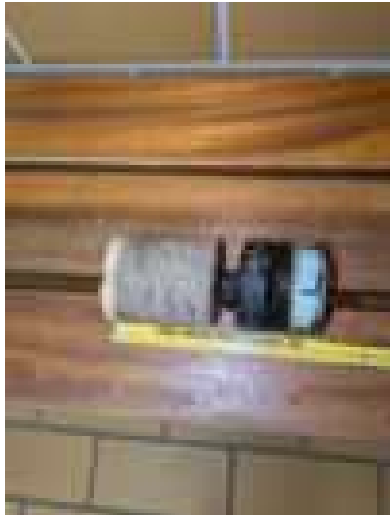
<p>Geschoss: EG</p> <p>Raum-Nr.: 9.4</p> <p>Position: k. A.</p>

Die Analysenergebnisse der untersuchten Proben überschreitet den Grenzwert von 500 mg/kg gemäß Änderung des Anhangs IV der EU-POP-VO (durch die (EU) 2022/2400 vom 23. November 2022). Sollte der untersuchte Dämmstoff von Sanierungs- oder Abbruchmaßnahmen betroffen sein, ist dieser daher aus dem Wirtschaftskreislauf auszuschleusen. Eine Gefahr beim Rückbau des Produktes geht bei Einhaltung von gültigen Arbeitsschutzvorschriften vom Material selbst nicht aus.

<p>Probe-Nr.: 36</p> <p>Probenehmer: Dr. Stricker</p> <p>Datum: 08.08.2024</p>		
<p>Mischprobe-Nr.: k. A.</p> <p>Analytik: HBCD</p>		
<p>Bauteil: Bodenaufbau</p>	<p>Lab.-Nr.: 24513877-019</p> <p>Analysenergebnis: 16.000 mg/kg</p>	
<p>Bauprodukt: extrudiertes Polystyrol</p>	<p>Eigenschaften: Hellblau</p>	
<p>Bemerkungen: k. A.</p>

Dämmstoffe aus Polystyrol sind, wenn sie HBCD enthalten, bei Abbruch-, Instandsetzungs- oder Sanierungsmaßnahmen getrennt zu sammeln. Das Zerstörungsgebot wird durch die thermische Zersetzung in zugelassenen Verbrennungsanlagen eingehalten. Durch die Verbrennung wird das HBCD vollständig zerstört, es entsteht innerhalb der Abgasreinigung ein Bromsalz, welches als Rückstand aufgefangen wird. Somit besteht über den gesamten Entsorgungsprozess hinweg (Abbruch bzw. Demontage, Transport und thermische Behandlung) von HBCD-haltigen Materialien unter Einhaltung geltender arbeitsschutzrechtlicher Bestimmungen kein Gesundheitsrisiko.

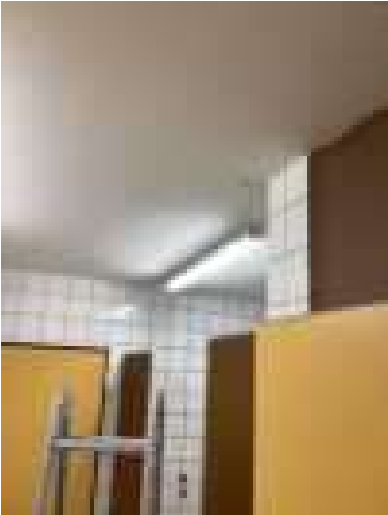
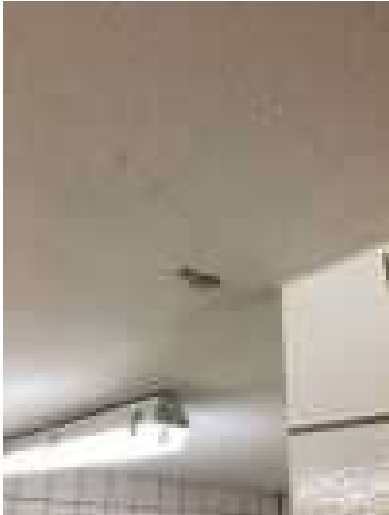
<p>Geschoss: EG</p> <p>Raum-Nr.: 9.4</p> <p>Position: k. A.</p>

<p>Probe-Nr.: 41 Probenehmer: Dr. Stricker Datum: 08.08.2024</p>		
<p>Mischprobe-Nr.: 11 Analytik: Asbest, VDI 3866-5 Anh. B, Misch., NWG 0,001%</p>		
<p>Bauteil: Gipskartonabhängendecke</p>		<p>Lab.-Nr.: 24513877-033</p> <p>Analysenergebnis: Amphibolasbest (Tremolit)</p>
<p>Bauprodukt: Spachtelmassen</p>		<p>Eigenschaften: k. A.</p>
<p>Bemerkungen: k. A.</p>

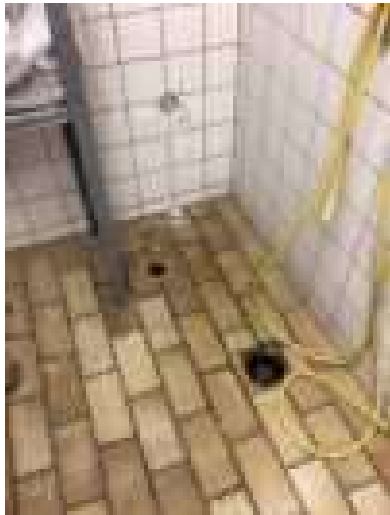
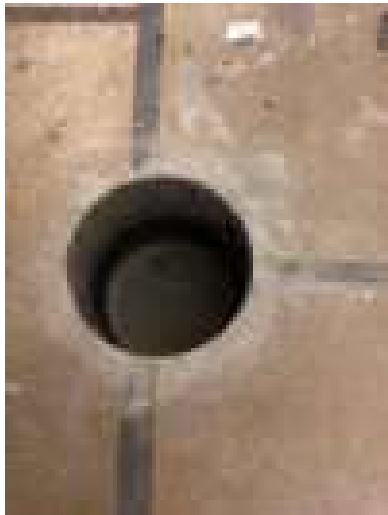
</div>	<div>Geschoss: UG</div> <div>Raum-Nr.: 8.7</div> <div>Position: k. A.</div> <div>

</div>
<div>Probe-Nr.: 43</div> <div>Probenehmer: Dr. Stricker</div> <div>Datum: 08.08.2024</div>		
<div>Mischprobe-Nr.: 5</div> <div>Analytik: Asbest, VDI 3866-5 Anh. B, Misch., NWG 0,001%</div>		
<div>Bauteil:</div> <div>Bodenfliese</div>	<div>Lab.-Nr.: 24513877-027</div> <div>Analysenergebnis: kein Asbest</div>	
<div>Bauprodukt:</div> <div>Fugenmörtel</div>	<div>Eigenschaften:</div> <div>Hellbraune Fliese</div>	
<div>Bemerkungen:</div> <div>k. A.</div>

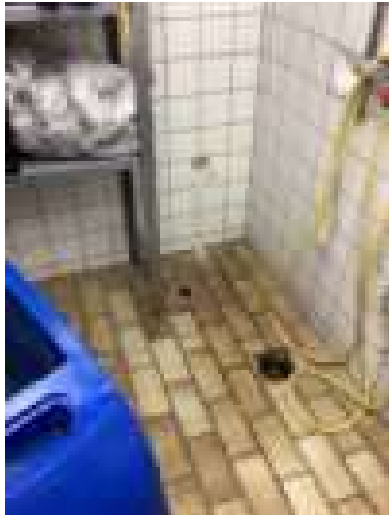
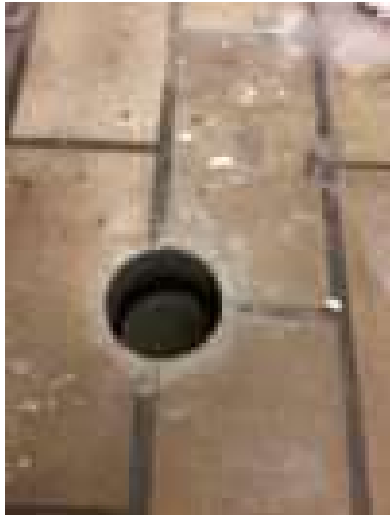
<p>Geschoss: UG</p> <p>Raum-Nr.: 8.7</p> <p>Position: k. A.</p>

<p>Probe-Nr.: 44</p> <p>Probenehmer: Dr. Stricker</p> <p>Datum: 08.08.2024</p>		
<p>Mischprobe-Nr.: 6</p> <p>Analytik: Asbest, VDI 3866-5 Anh. B, Misch., NWG 0,001%</p>		
<p>Bauteil: Bodenfliese</p>	<p>Lab.-Nr.: 24513877-028</p> <p>Analyseergebnis: kein Asbest</p>	
<p>Bauprodukt: Dickbettmörtel</p>	<p>Eigenschaften: Hellbraune Fliese</p>	
<p>Bemerkungen: k. A.</p>

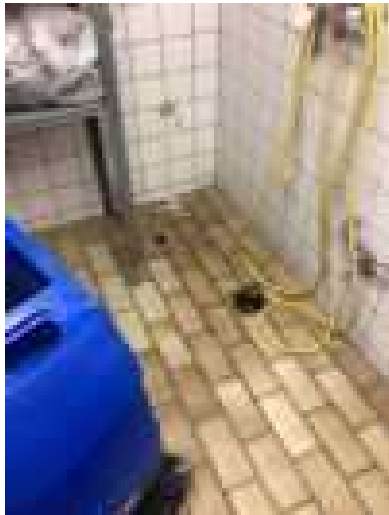
<p>Detail</p>  	<p>Geschoss: UG</p> <p>Raum-Nr.: 8.7</p> <p>Position: k. A.</p>

<p>Probe-Nr.: 45</p> <p>Probenehmer: Dr. Stricker</p> <p>Datum: 08.08.2024</p>		
<p>Mischprobe-Nr.: k. A.</p> <p>Analytik: Asbest/KMF in Teer/Bitu. VDI 3866-5, Anh. B, NWG 0,001%</p>		
<p>Bauteil: Bodenaufbau</p>	<p>Lab.-Nr.: 24513877-015</p> <p>Analyseergebnis: kein Asbest; KMF; keine WHO-Fasern</p>	
<p>Bauprodukt: Horizontalsperre</p>	<p>Eigenschaften: Mehrlagig</p>	
<p>Bemerkungen: k. A.</p>

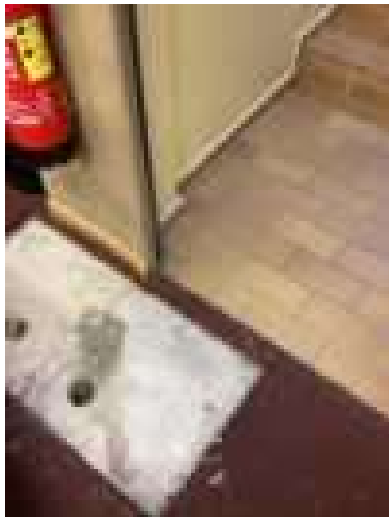
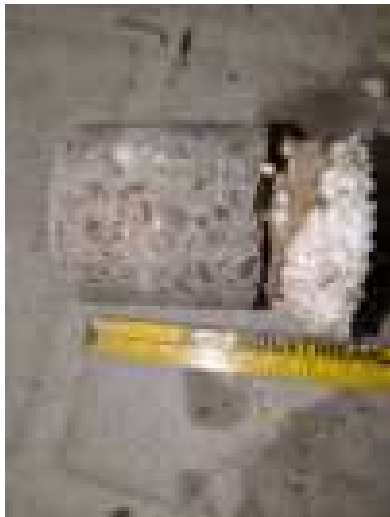
<p>Geschoss: UG</p> <p>Raum-Nr.: 17.1</p> <p>Position: k. A.</p>

<p>Probe-Nr.: 49</p> <p>Probenehmer: Dr. Stricker</p> <p>Datum: 08.08.2024</p>		
<p>Mischprobe-Nr.: k. A.</p> <p>Analytik: HBCD</p>		
<p>Bauteil: Bodenaufbau</p>	<p>Lab.-Nr.: 24513877-021</p> <p>Analysenergebnis: 6.800 mg/kg</p>	
<p>Bauprodukt: expandiertes Polystyrol</p>	<p>Eigenschaften: Weiß</p>	
<p>Bemerkungen: k. A.</p>

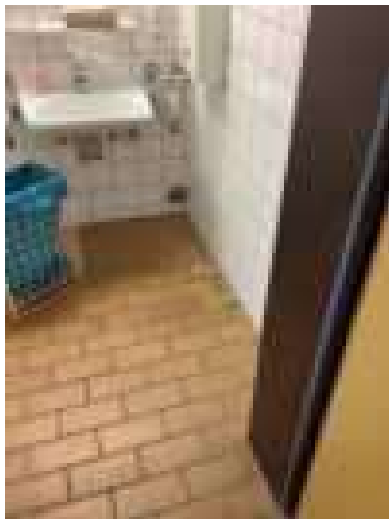
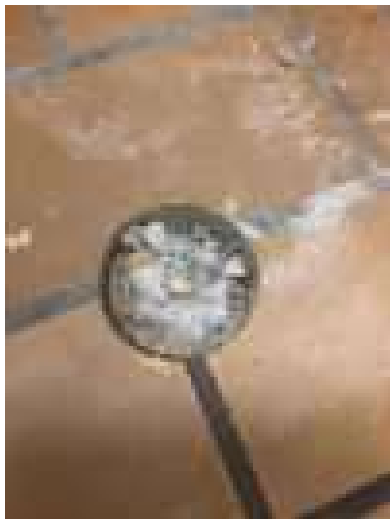
</div>	<div>Geschoss: UG</div> <div>Raum-Nr.: 7.4</div> <div>Position: k. A.</div> <div>

</div>
<div>Probe-Nr.: 50</div> <div>Probenehmer: Dr. Stricker</div> <div>Datum: 08.08.2024</div>		
<div>Mischprobe-Nr.: 3</div> <div>Analytik: Asbest, VDI 3866-5 Anh. B, Misch., NWG 0,001%</div>		
<div>Bauteil: Bodenfliese</div>	<div>Lab.-Nr.: 24513877-025</div> <div>Analysenergebnis: kein Asbest</div>	
<div>Bauprodukt: Fugenmörtel</div>	<div>Eigenschaften: Braune Fliese</div>	
<div>Bemerkungen: k. A.</div>

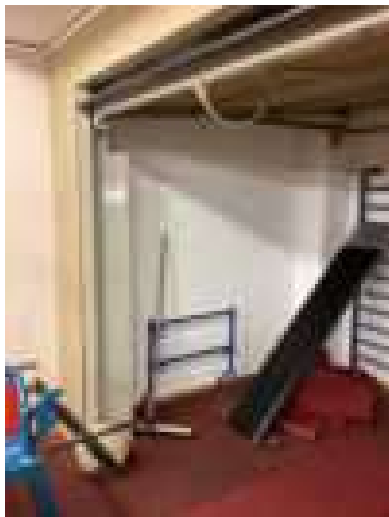
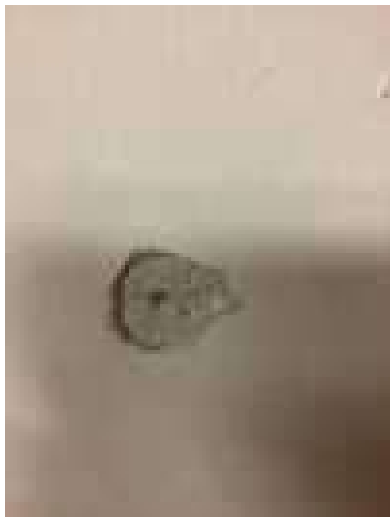
</div>	<div>Geschoss: UG</div> <div>Raum-Nr.: 2.4</div> <div>Position: k. A.</div> <div>

</div>
<div>Probe-Nr.: 52</div> <div>Probenehmer: Dr. Stricker</div> <div>Datum: 08.08.2024</div>		
<div>Mischprobe-Nr.: 1</div> <div>Analytik: Asbest, VDI 3866-5 Anh. B, Misch., NWG 0,001%</div>		
<div>Bauteil: Innenwand, massiv</div>	<div>Lab.-Nr.: 24513877-023</div> <div>Analysenergebnis: kein Asbest</div>	
<div>Bauprodukt: Putze</div>	<div>Eigenschaften: k. A.</div>	
<div>Bemerkungen: k. A.</div>

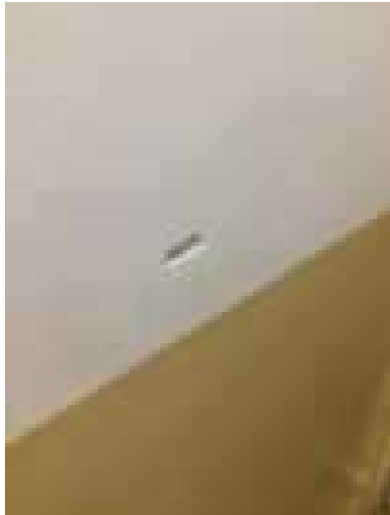
</div>	<div>Geschoss: UG</div> <div>Raum-Nr.: 5.4</div> <div>Position: k. A.</div> <div>

</div>
<div>Probe-Nr.: 53</div> <div>Probenehmer: Dr. Stricker</div> <div>Datum: 08.08.2024</div>		
<div>Mischprobe-Nr.: 1</div> <div>Analytik: Asbest, VDI 3866-5 Anh. B, Misch., NWG 0,001%</div>		
<div>Bauteil:</div> <div>Innenwand, massiv</div>		<div>Lab.-Nr.: 24513877-023</div> <div>Analysenergebnis: kein Asbest</div>
<div>Bauprodukt:</div> <div>Putze</div>		<div>Eigenschaften:</div> <div>k. A.</div>
<div>Bemerkungen:</div> <div>k. A.</div>

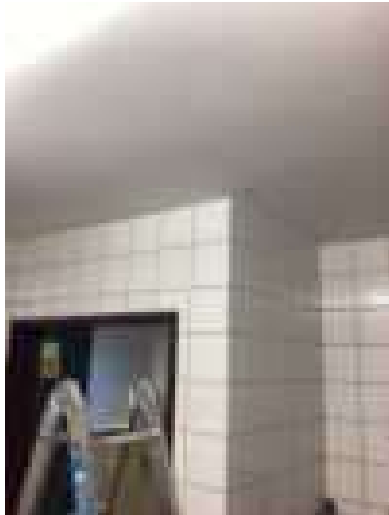
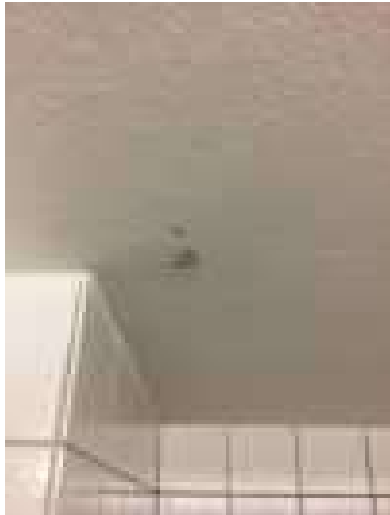
<p>Geschoss: UG</p> <p>Raum-Nr.: 8.7</p> <p>Position: k. A.</p>

<p>Probe-Nr.: 55</p> <p>Probenehmer: Dr. Stricker</p> <p>Datum: 08.08.2024</p>		
<p>Mischprobe-Nr.: 12</p> <p>Analytik: Asbest, VDI 3866-5 Anh. B, Misch., NWG 0,001%</p>		
<p>Bauteil: Gipskartonabhängendecke</p>	<p>Lab.-Nr.: 24513877-034</p> <p>Analyseergebnis: kein Asbest</p>	
<p>Bauprodukt: Spachtelmassen</p>	<p>Eigenschaften: k. A.</p>	
<p>Bemerkungen: k. A.</p>

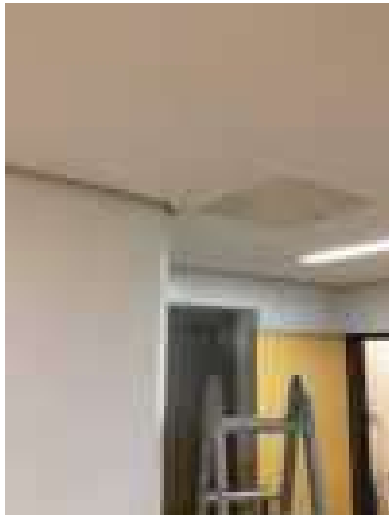
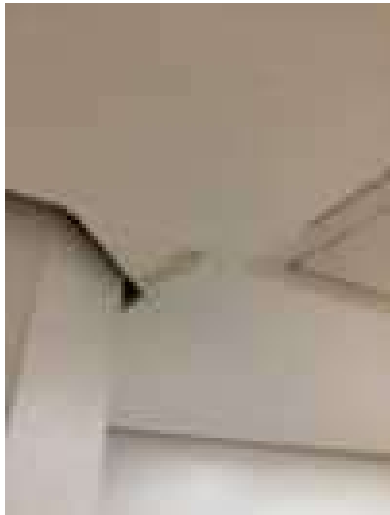
</div>	<div>Geschoss: UG Raum-Nr.: 5.4 Position: k. A.</div> <div>

</div>
<div>Probe-Nr.: 56</div> <div>Probenehmer: Dr. Stricker</div> <div>Datum: 08.08.2024</div>		
<div>Mischprobe-Nr.: 12</div> <div>Analytik: Asbest, VDI 3866-5 Anh. B, Misch., NWG 0,001%</div>		
<div>Bauteil: Gipskartonabhängendecke</div>	<div>Lab.-Nr.: 24513877-034 Analyseergebnis: kein Asbest</div>	
<div>Bauprodukt: Spachtelmassen</div>	<div>Eigenschaften: k. A.</div>	
<div>Bemerkungen: k. A.</div>

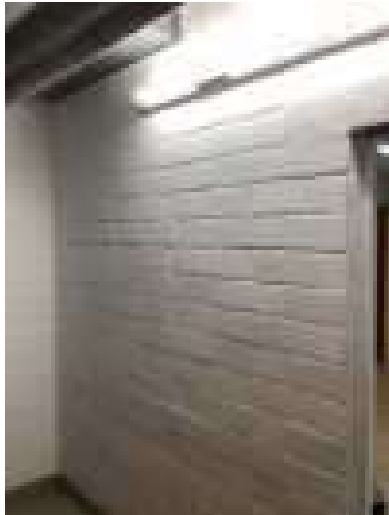
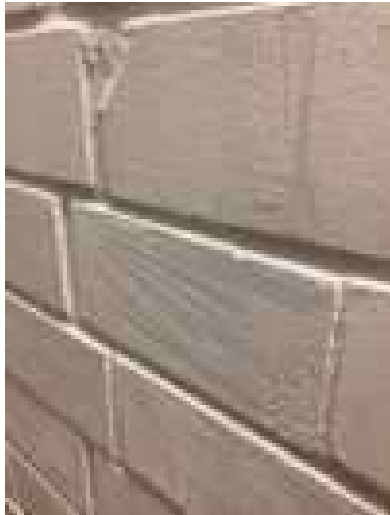
</div>	<div>Geschoss: UG</div> <div>Raum-Nr.: 18.1</div> <div>Position: k. A.</div> <div>

</div>
<div>Probe-Nr.: 59</div> <div>Probenehmer: Dr. Stricker</div> <div>Datum: 08.08.2024</div>		
<div>Mischprobe-Nr.: k. A.</div> <div>Analytik: PCB Material</div>		
<div>Bauteil:</div> <div>Innenwand, massiv</div>		<div>Lab.-Nr.: 24513877-004</div> <div>Analyseergebnis: nicht nachweisbar</div>
<div>Bauprodukt:</div> <div>Anstriche, Beschichtung</div>		<div>Eigenschaften:</div> <div>Weiß</div>
<div>Bemerkungen:</div> <div>k. A.</div>

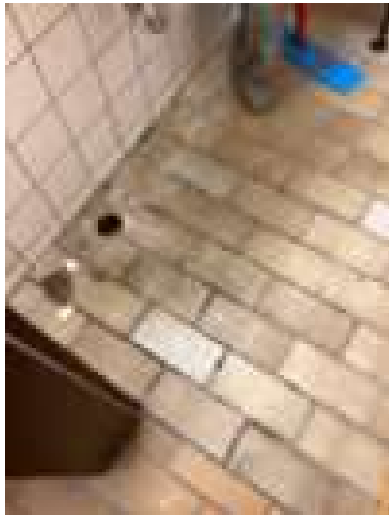
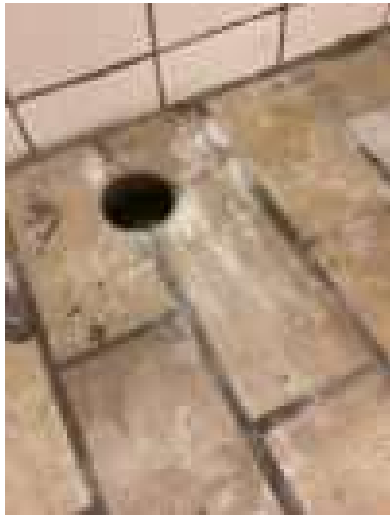
</div>	<div>Geschoss: UG</div> <div>Raum-Nr.: 6.8</div> <div>Position: k. A.</div> <div>

</div>
<div>Probe-Nr.: 60</div> <div>Probenehmer: Dr. Stricker</div> <div>Datum: 08.08.2024</div>		
<div>Mischprobe-Nr.: 5</div> <div>Analytik: Asbest, VDI 3866-5 Anh. B, Misch., NWG 0,001%</div>		
<div>Bauteil:</div> <div>Bodenfliese</div>	<div>Lab.-Nr.: 24513877-027</div> <div>Analyseergebnis: kein Asbest</div>	
<div>Bauprodukt:</div> <div>Fugenmörtel</div>	<div>Eigenschaften:</div> <div>Hellbraune Fliese</div>	
<div>Bemerkungen:</div> <div>k. A.</div>

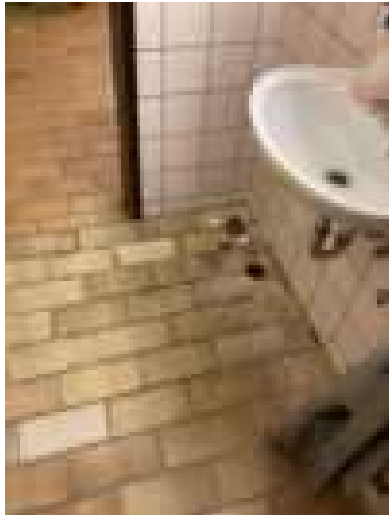
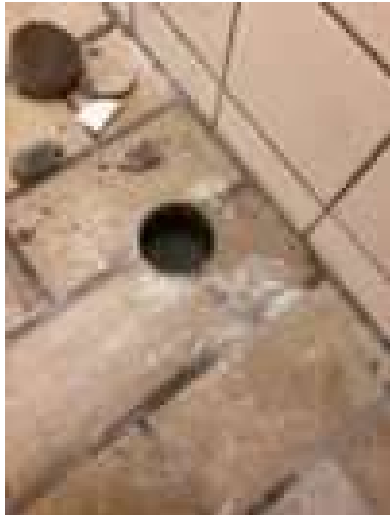
<p>Geschoss: UG</p> <p>Raum-Nr.: 6.8</p> <p>Position: k. A.</p>

<p>Probe-Nr.: 61</p> <p>Probenehmer: Dr. Stricker</p> <p>Datum: 08.08.2024</p>		
<p>Mischprobe-Nr.: 6</p> <p>Analytik: Asbest, VDI 3866-5 Anh. B, Misch., NWG 0,001%</p>		
<p>Bauteil: Bodenfliese</p>	<p>Lab.-Nr.: 24513877-028</p> <p>Analysenergebnis: kein Asbest</p>	
<p>Bauprodukt: Dickbettmörtel</p>	<p>Eigenschaften: Hellbraune Fliese</p>	
<p>Bemerkungen: k. A.</p>

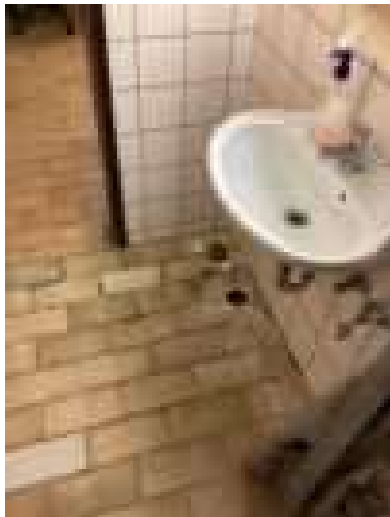
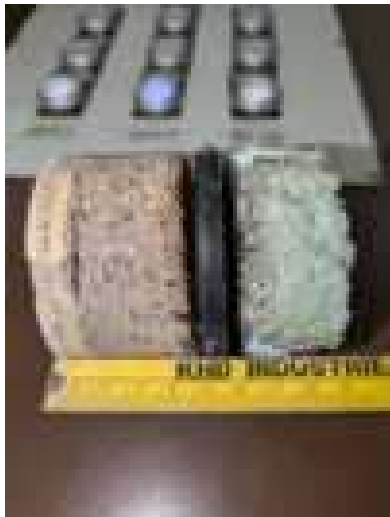
</div>	<div>Geschoss: UG</div> <div>Raum-Nr.: 6.8</div> <div>Position: k. A.</div> <div>

</div>
<div>Probe-Nr.: 62</div> <div>Probenehmer: Dr. Stricker</div> <div>Datum: 08.08.2024</div>		
<div>Mischprobe-Nr.: k. A.</div> <div>Analytik: Asbest/KMF in Teer/Bitu. VDI 3866-5, Anh. B, NWG 0,001%</div>		
<div>Bauteil: Bodenaufbau</div>	<div>Lab.-Nr.: 24513877-016</div> <div>Analysenergebnis: kein Asbest; KMF; keine WHO-Fasern</div>	
<div>Bauprodukt: Horizontalsperre</div>	<div>Eigenschaften: Mehrlagig</div>	
<div>Bemerkungen: k. A.</div>

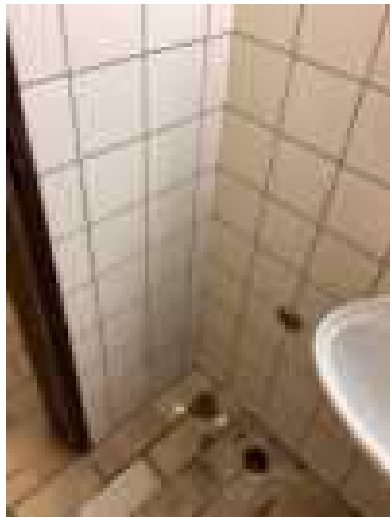
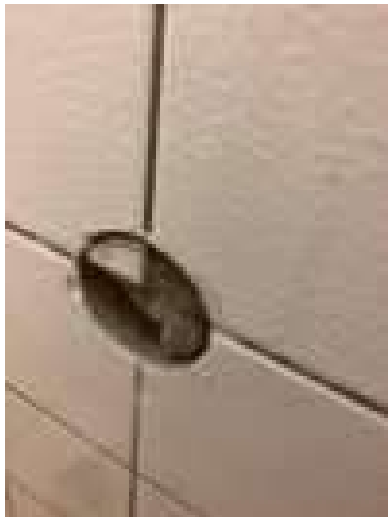
<p>Geschoss: UG</p> <p>Raum-Nr.: 6.8</p> <p>Position: k. A.</p>

<p>Probe-Nr.: 64</p> <p>Probenehmer: Dr. Stricker</p> <p>Datum: 08.08.2024</p>		
<p>Mischprobe-Nr.: 7</p> <p>Analytik: Asbest, VDI 3866-5 Anh. B, Misch., NWG 0,001%</p>		
<p>Bauteil: Wandfliese</p>	<p>Lab.-Nr.: 24513877-029</p> <p>Analyseergebnis: kein Asbest</p>	
<p>Bauprodukt: Fugenmörtel</p>	<p>Eigenschaften: Weiße Fliese</p>	
<p>Bemerkungen: k. A.</p>

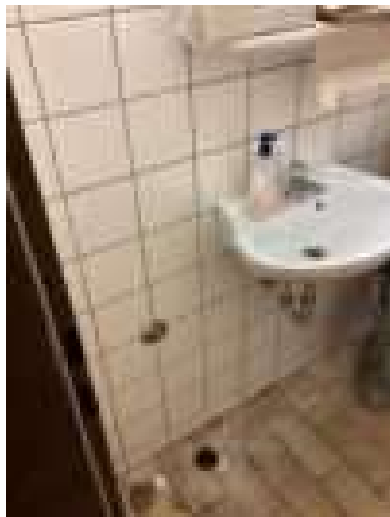
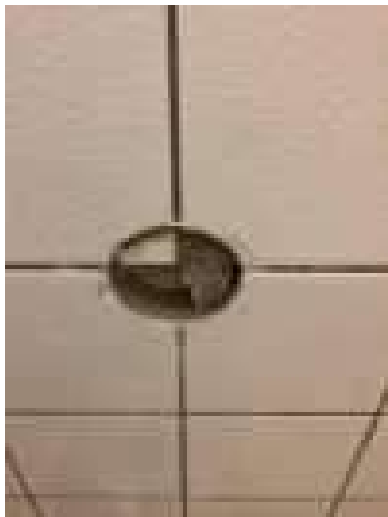
<p>Geschoss: UG</p> <p>Raum-Nr.: 6.8</p> <p>Position: k. A.</p>

<p>Probe-Nr.: 65</p> <p>Probenehmer: Dr. Stricker</p> <p>Datum: 08.08.2024</p>		
<p>Mischprobe-Nr.: 8</p> <p>Analytik: Asbest, VDI 3866-5 Anh. B, Misch., NWG 0,001%</p>		
<p>Bauteil: Wandfliese</p>	<p>Lab.-Nr.: 24513877-030</p> <p>Analyseergebnis: kein Asbest</p>	
<p>Bauprodukt: Dickbettmörtel</p>	<p>Eigenschaften: Weiße Fliese</p>	
<p>Bemerkungen: k. A.</p>

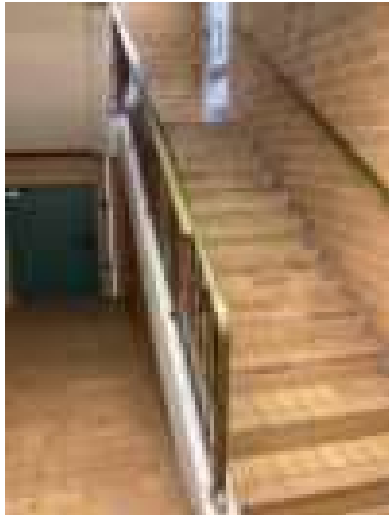
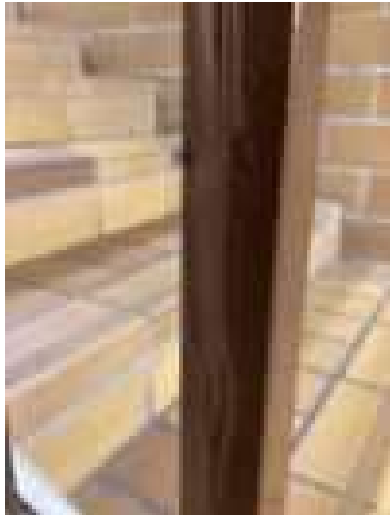
<p>Geschoss: UG</p> <p>Raum-Nr.: 5.1</p> <p>Position: k. A.</p>

Probe-Nr.	Probenbezeichnung	Probenahmeort	Pb Gehalt [mg/kg]
66	<u>Bauteil:</u> Treppengeländer <u>Bauprodukt:</u> Anstriche, Beschichtung <u>Eigenschaften:</u> Braun auf Rostschutz	<u>Etage:</u> UG <u>Raum:</u> 5.1	110.000
67	<u>Bauteil:</u> Treppengeländer <u>Bauprodukt:</u> Anstriche, Beschichtung <u>Eigenschaften:</u> Braun auf Rostschutz	<u>Etage:</u> UG <u>Raum:</u> 5.2	140.000
68	<u>Bauteil:</u> Treppengeländer <u>Bauprodukt:</u> Anstriche, Beschichtung <u>Eigenschaften:</u> Braun auf Rostschutz	<u>Etage:</u> UG <u>Raum:</u> 5.3	130.000

<p>Probe-Nr.: 66</p> <p>Probenehmer: Dr. Stricker</p> <p>Datum: 08.08.2024</p>		
<p>Mischprobe-Nr.: k. A.</p> <p>Analytik: Blei</p>		
<p>Bauteil: Treppengeländer</p>		<p>Lab.-Nr.: 24513877-009</p> <p>Analysenergebnis: 110.000 mg/kg</p>
<p>Bauprodukt: Anstriche, Beschichtung</p>		<p>Eigenschaften: Braun auf Rostschutz</p>
<p>Bemerkungen: k. A.</p>

Wirksame Schutzmaßnahmen sind zum Beispiel Einhausungen, das Absaugen oder nasse Verfahren sowie die persönliche Schutzausrüstung. Diese Maßnahmen können finanziell geltend gemacht werden. Die Gewerke erhalten also mit relativ einfachen Mitteln Schutz vor allen Folgeschäden.

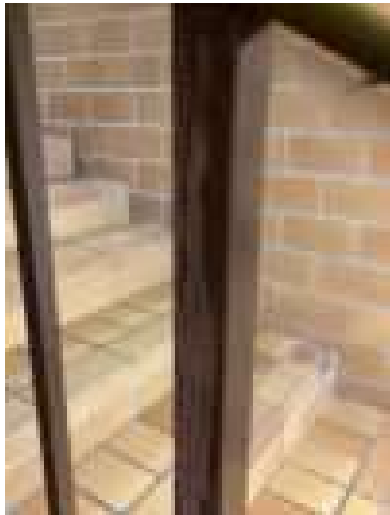
<p>Geschoss: UG</p> <p>Raum-Nr.: 5.1</p> <p>Position: k. A.</p>

<p>Probe-Nr.: 66</p> <p>Probenehmer: Dr. Stricker</p> <p>Datum: 08.08.2024</p>		
<p>Mischprobe-Nr.: k. A.</p> <p>Analytik: PCB Material</p>		
<p>Bauteil: Treppengeländer</p>	<p>Lab.-Nr.: 24513877-009</p> <p>Analysenergebnis: nicht nachweisbar</p>	
<p>Bauprodukt: Anstriche, Beschichtung</p>	<p>Eigenschaften: Braun auf Rostschutz</p>	
<p>Bemerkungen: k. A.</p>

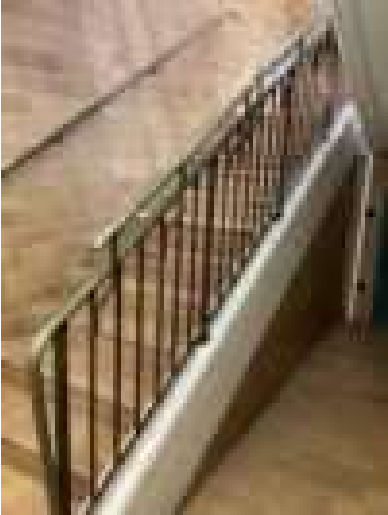
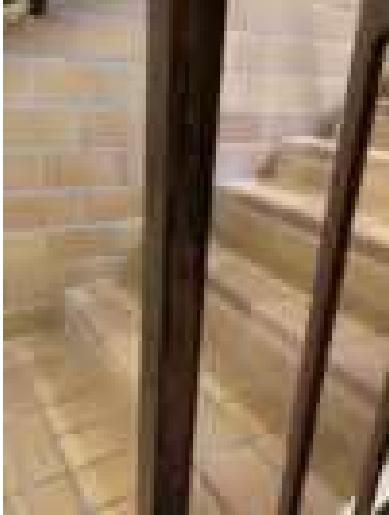
<p>Geschoss: UG</p> <p>Raum-Nr.: 5.2</p> <p>Position: k. A.</p>

<p>Probe-Nr.: 67 Probenehmer: Dr. Stricker Datum: 08.08.2024</p>		
<p>Mischprobe-Nr.: k. A. Analytik: PCB Material</p>		
<p>Bauteil: Treppengeländer</p>		<p>Lab.-Nr.: 24513877-010</p> <p>Analysenergebnis: nicht nachweisbar</p>
<p>Bauprodukt: Anstriche, Beschichtung</p>		<p>Eigenschaften: Braun auf Rostschutz</p>
<p>Bemerkungen: k. A.</p>

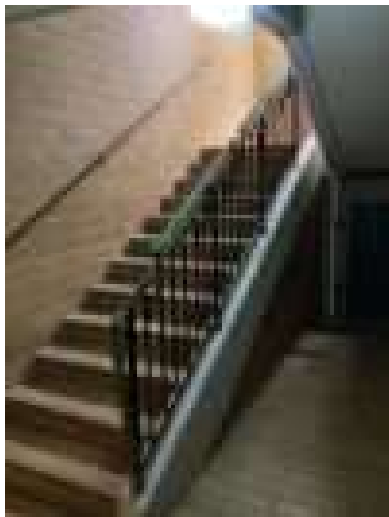
<p>Detail</p>  	<p>Geschoss: UG</p> <p>Raum-Nr.: 5.3</p> <p>Position: k. A.</p>  
<p>Probe-Nr.: 68</p> <p>Probenehmer: Dr. Stricker</p> <p>Datum: 08.08.2024</p>		
<p>Mischprobe-Nr.: k. A.</p> <p>Analytik: PCB Material</p>		
<p>Bauteil: Treppengeländer</p>	<p>Lab.-Nr.: 24513877-011</p> <p>Analyseergebnis: nicht nachweisbar</p>	
<p>Bauprodukt: Anstriche, Beschichtung</p>	<p>Eigenschaften: Braun auf Rostschutz</p>	
<p>Bemerkungen: k. A.</p>

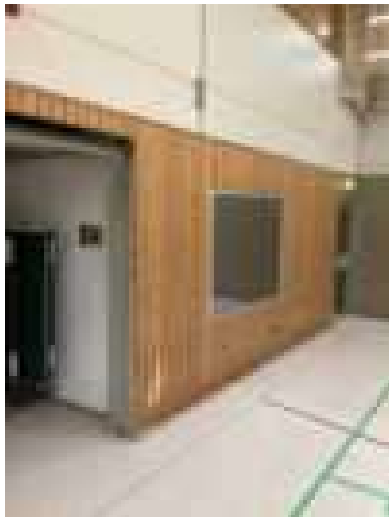
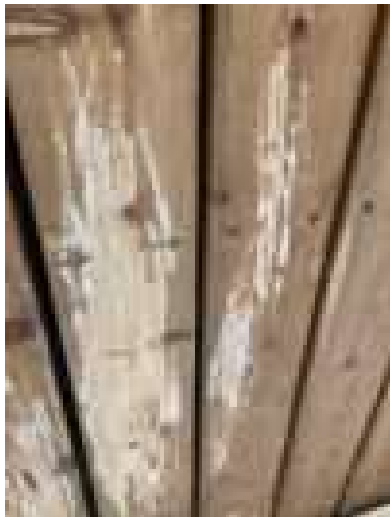
</div>	<div>Geschoss: UG</div> <div>Raum-Nr.: 1.1</div> <div>Position: k. A.</div> <div>

</div>
<div>Probe-Nr.: 69</div> <div>Probenehmer: Dr. Stricker</div> <div>Datum: 08.08.2024</div>		
<div>Mischprobe-Nr.: k. A.</div> <div>Analytik: PCB Material</div>		
<div>Bauteil: Wandaufbau</div>	<div>Lab.-Nr.: 24513877-005</div> <div>Analyseergebnis: nicht nachweisbar</div>	
<div>Bauprodukt: Anstriche, Beschichtung</div>	<div>Eigenschaften: Wandverkleidung aus Holz</div>	
<div>Bemerkungen: k. A.</div>

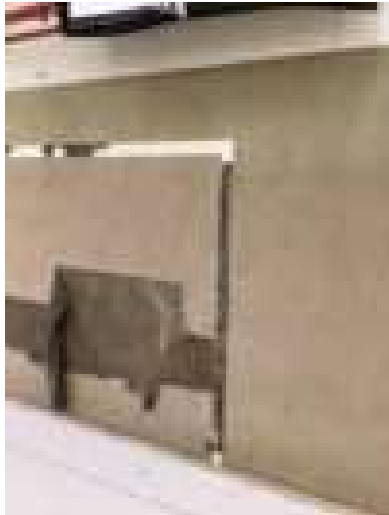
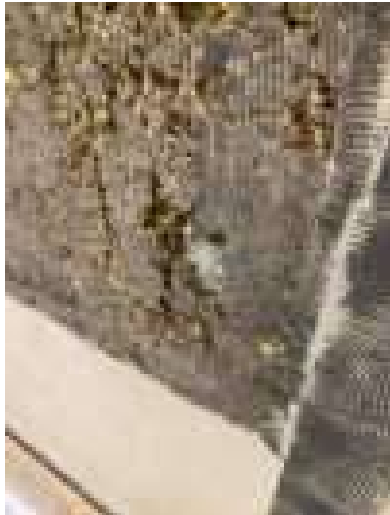
<p>Geschoss: UG</p> <p>Raum-Nr.: 1.1</p> <p>Position: k. A.</p>

<p>Probe-Nr.: 74</p> <p>Probenehmer: Dr. Stricker</p> <p>Datum: 08.08.2024</p>		
<p>Mischprobe-Nr.: 13</p> <p>Analytik: Asbest, VDI 3866-5 Anh. B, Misch., NWG 0,001%</p>		
<p>Bauteil: Außenwand, massiv</p>	<p>Lab.-Nr.: 24513877-035</p> <p>Analyseergebnis: kein Asbest</p>	
<p>Bauprodukt: Klebstoffe</p>	<p>Eigenschaften: Teppichkleber auf Prallschutz</p>	
<p>Bemerkungen: k. A.</p>

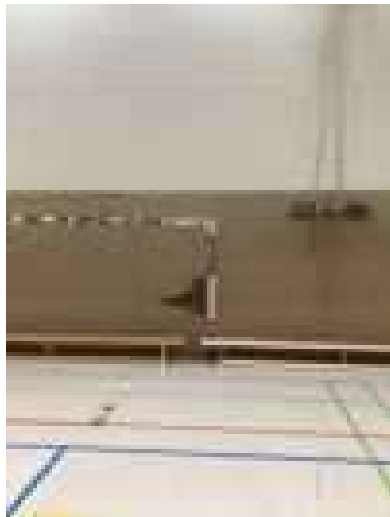
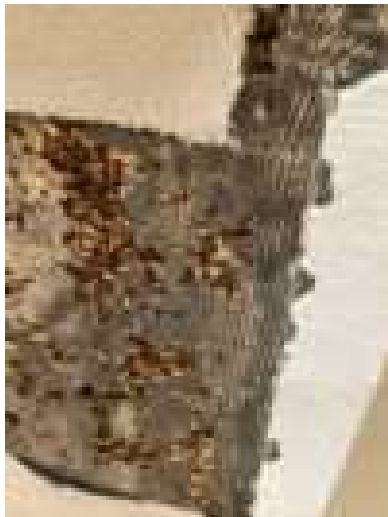
</div>	<div>Geschoss: UG</div> <div>Raum-Nr.: 1.1</div> <div>Position: k. A.</div> <div>

</div>
<div>Probe-Nr.: 77</div> <div>Probenehmer: Dr. Stricker</div> <div>Datum: 08.08.2024</div>		
<div>Mischprobe-Nr.: 13</div> <div>Analytik: Asbest, VDI 3866-5 Anh. B, Misch., NWG 0,001%</div>		
<div>Bauteil:</div> <div>Außenwand, massiv</div>		<div>Lab.-Nr.: 24513877-035</div> <div>Analyseergebnis: kein Asbest</div>
<div>Bauprodukt:</div> <div>Klebstoffe</div>		<div>Eigenschaften:</div> <div>Teppichkleber auf Prallschutz</div>
<div>Bemerkungen:</div> <div>k. A.</div>

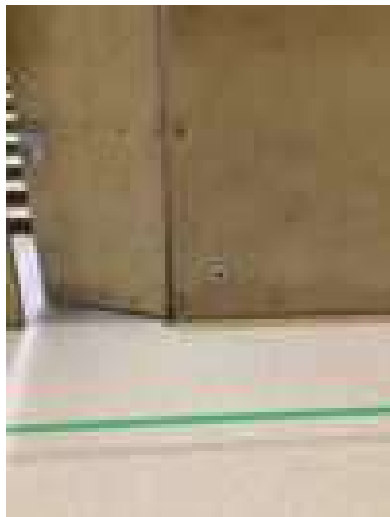
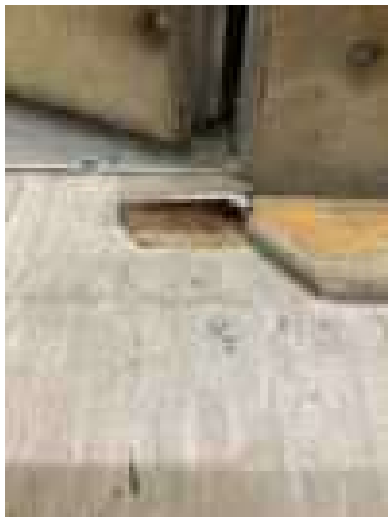
</div>	<div>Geschoss: UG</div> <div>Raum-Nr.: 1.1</div> <div>Position: k. A.</div> <div>

</div>
<div>Probe-Nr.: 82</div> <div>Probenehmer: Dr. Stricker</div> <div>Datum: 08.08.2024</div>		
<div>Mischprobe-Nr.: 15</div> <div>Analytik: Asbest, VDI 3866-5 Anh. B, Misch., NWG 0,001%</div>		
<div>Bauteil:</div> <div>Kunststoffbodenbelag</div>	<div>Lab.-Nr.: 24513877-037</div> <div>Analysenergebnis: kein Asbest</div>	
<div>Bauprodukt:</div> <div>Klebstoffe</div>	<div>Eigenschaften:</div> <div>unter Kunststoffbodenbelag, hellgrau meliert</div>	
<div>Bemerkungen:</div> <div>k. A.</div>
