Bericht

Anlassbezogene weitergehende Schadstoffuntersuchung

**Sporthalle Ludwig-Wolker-Straße
Ludwig-Wolker-Straße 35, Mülheim an der Ruhr**

Projekt-Nr:	EBO-24-0295
Auftrags-Nr:	EBO-00780-24
Auftraggeber:	ImmobilienService der Stadt Mülheim an der Ruhr Hans-Böckler-Platz 5 45468 Mülheim an der Ruhr
Auftragsdatum:	25.07.2024
Projektleiter:	Dr. Stephan Stricker

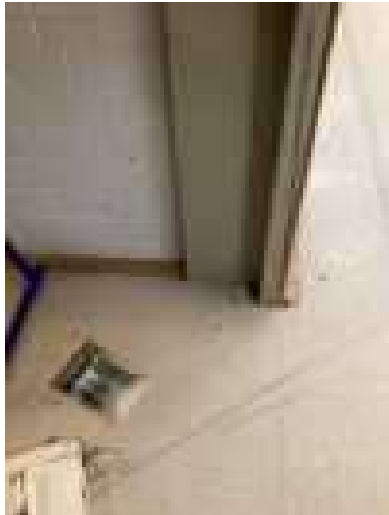
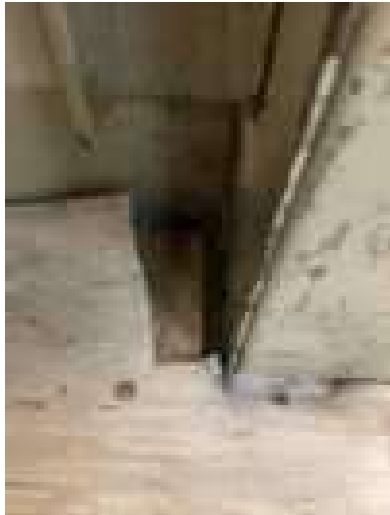
</div>	<div>Geschoss: UG</div> <div>Raum-Nr.: 2.2</div> <div>Position: k. A.</div> <div>

</div>
<div>Probe-Nr.: 84</div> <div>Probenehmer: Dr. Stricker</div> <div>Datum: 08.08.2024</div>		
<div>Mischprobe-Nr.: 15</div> <div>Analytik: Asbest, VDI 3866-5 Anh. B, Misch., NWG 0,001%</div>		
<div>Bauteil:</div> <div>Kunststoffbodenbelag</div>		<div>Lab.-Nr.: 24513877-037</div> <div>Analysenergebnis: kein Asbest</div>
<div>Bauprodukt:</div> <div>Klebstoffe</div>		<div>Eigenschaften:</div> <div>unter Kunststoffbodenbelag, hellgrau meliert</div>
<div>Bemerkungen:</div> <div>k. A.</div>

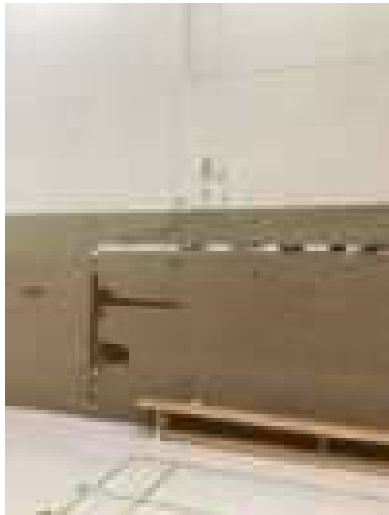
</div>	<div>Detail</div> <div> </div>	<div>Geschoss: UG</div> <div>Raum-Nr.: 1.1</div> <div>Position: k. A.</div> <div> </div>
<div>Probe-Nr.: 85</div> <div>Probenehmer: Dr. Stricker</div> <div>Datum: 08.08.2024</div>		
<div>Mischprobe-Nr.: 13</div> <div>Analytik: Asbest, VDI 3866-5 Anh. B, Misch., NWG 0,001%</div>		
<div>Bauteil:</div> <div>Außenwand, massiv</div>	<div>Lab.-Nr.: 24513877-035</div> <div>Analysenergebnis: kein Asbest</div>	
<div>Bauprodukt:</div> <div>Klebstoffe</div>	<div>Eigenschaften:</div> <div>Teppichkleber auf Beton</div>	
<div>Bemerkungen:</div> <div>k. A.</div>

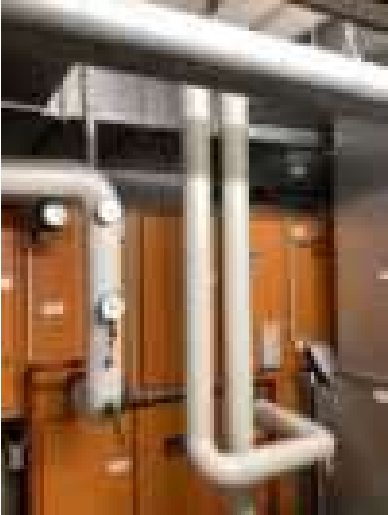
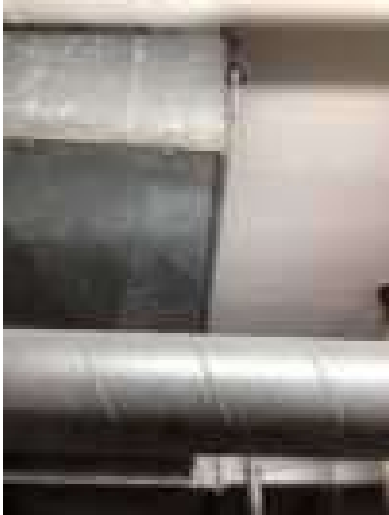
Übersicht	Detail	<p>Geschoss: UG</p> <p>Raum-Nr.: 18.1</p> <p>Position: k. A.</p>

Probe-Nr.: k. A.		Datum: 08.08.2024
Mischprobe-Nr.: k. A.		Analytik: Verdacht auf Asbest
Bauteil: Lüftungskanäle	Lab.-Nr.: k. A.	
	Analysenergebnis: k. A.	
Bauprodukt: Kitt	Eigenschaften: Kitt an Flanschverbindungen	
Bemerkungen: k. A.

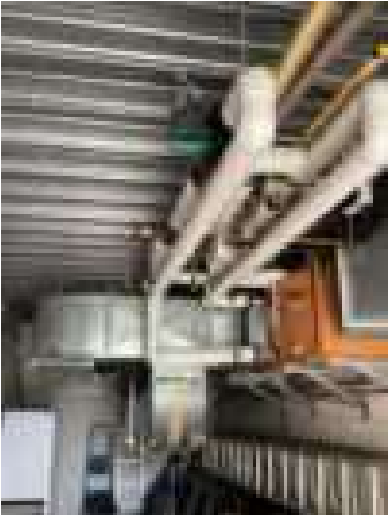
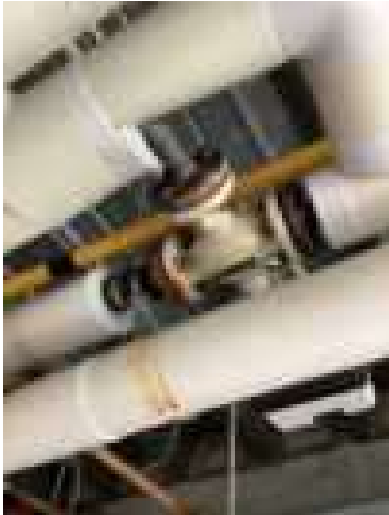
Übersicht	Detail	<p>Geschoss: EG</p> <p>Raum-Nr.: 16.1</p> <p>Position: k. A.</p>

Probe-Nr.: k. A.		Datum: 08.08.2024
Mischprobe-Nr.: k. A.		Analytik: Verdacht auf Asbest
Bauteil: Rohrleitungsflanschverbindung	Lab.-Nr.: k. A.	
	Analysenergebnis: k. A.	
Bauprodukt: Flachdichtung	Eigenschaften: k. A.	
Bemerkungen: k. A.

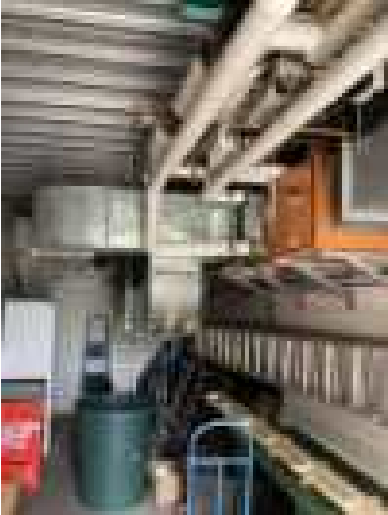
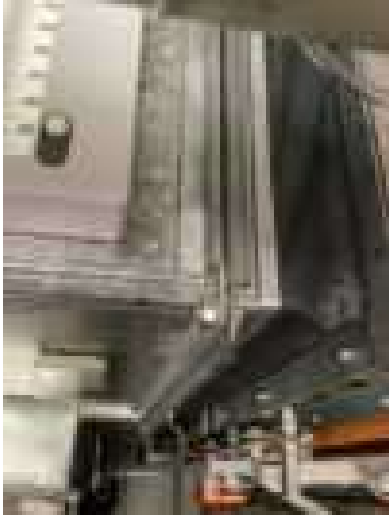
<p>Geschoss: EG</p> <p>Raum-Nr.: 16.1</p> <p>Position: k. A.</p>

<p>Probe-Nr.: k. A. Probenehmer: Dr. Stricker Datum: 08.08.2024</p>		
<p>Mischprobe-Nr.: k. A. Analytik: Verdacht auf Asbest</p>		
<p>Bauteil: Lüftungskanäle</p>		<p>Lab.-Nr.: k. A. Analysenergebnis: k. A.</p>
<p>Bauprodukt: Kitt</p>		<p>Eigenschaften: Kitt an Flanschverbindungen</p>
<p>Bemerkungen: k. A.</p>

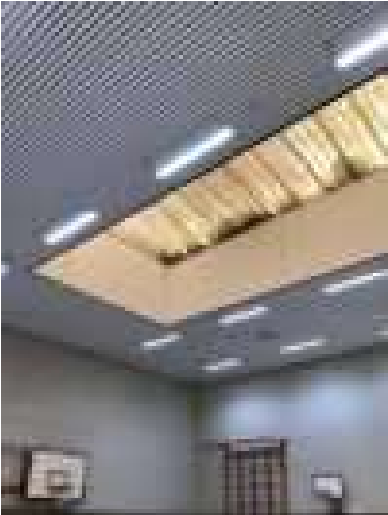
<p align="center">Detail</p>	<p>Geschoss: UG</p> <p>Raum-Nr.: 1.1</p> <p>Position: k. A.</p>  
<p>Probe-Nr.: k. A. Probenehmer: Dr. Stricker Datum: 08.08.2024</p>		
<p>Mischprobe-Nr.: k. A. Analytik: Visuelle Einstufung KMF</p>		
<p>Bauteil: Metallpaneelabhängdecke</p>		<p>Lab.-Nr.: k. A. Analysenergebnis: k. A.</p>
<p>Bauprodukt: Dämmmaterial</p>		<p>Eigenschaften: Mineralwolleauflage</p>
<p>Bemerkungen: k. A.</p>

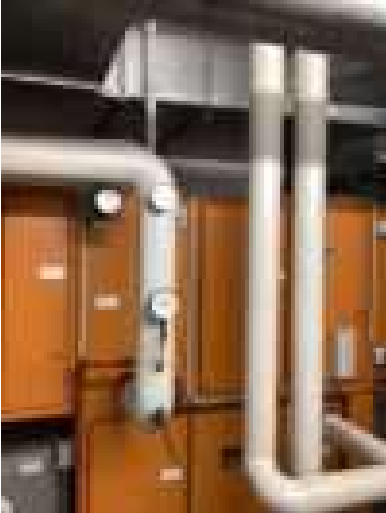
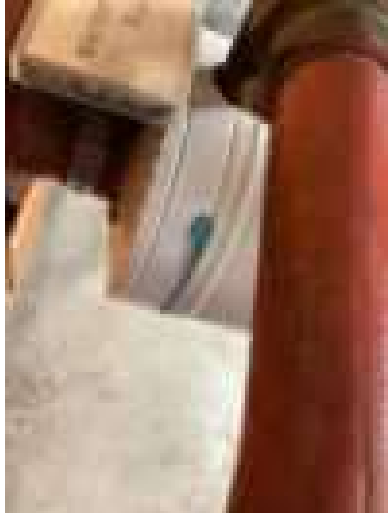
Übersicht	Detail	Geschoss: UG Raum-Nr.: 18.1 Position: k. A.

Probe-Nr.: k. A.		Probenehmer: Dr. Stricker
Mischprobe-Nr.: k. A.		Datum: 08.08.2024
Bauteil: Rohrleitungsummantelung		Analytik: Visuelle Einstufung KMF
Bauprodukt: Mineralwolle		Lab.-Nr.: k. A.
Eigenschaften: k. A.		Analysenergebnis: k. A.
Bemerkungen: k. A.

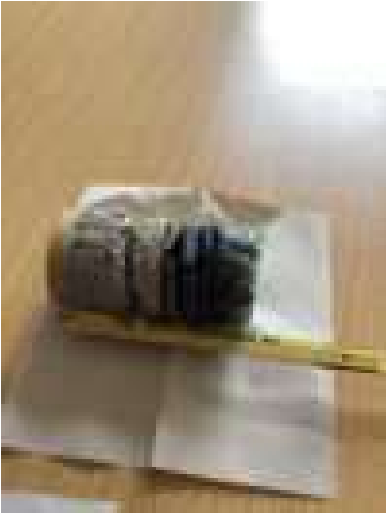
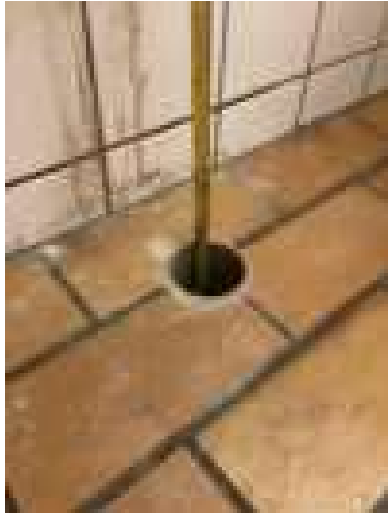
Übersicht	Detail	Geschoss: EG Raum-Nr.: 13.1 Position: k. A.

Probe-Nr.: k. A.		Probenehmer: Dr. Stricker
Mischprobe-Nr.: k. A.		Datum: 08.08.2024
Bauteil: Bodenaufbau		Analytik: Bauteilöffnung
Bauprodukt: Bauchemie		Lab.-Nr.: k. A.
Eigenschaften: Bohrkern 1		Analysenergebnis: k. A.
Bemerkungen: k. A.

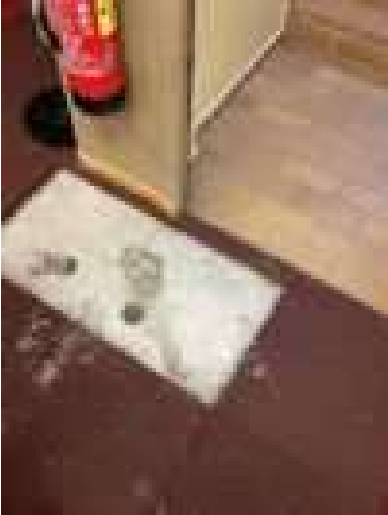
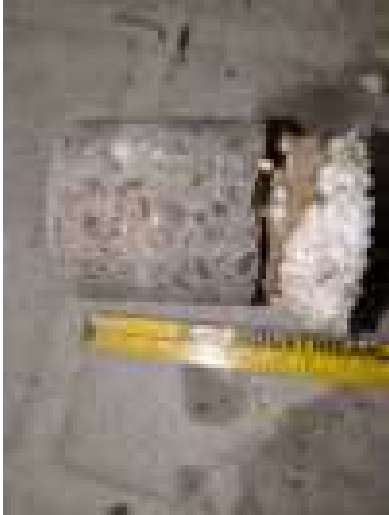
<p>Geschoss: UG Raum-Nr.: 17.1 Position: k. A.</p>

<p>Probe-Nr.: k. A. Probenehmer: Dr. Stricker Datum: 08.08.2024</p>		
<p>Mischprobe-Nr.: k. A. Analytik: Bauteilöffnung</p>		
<p>Bauteil: Bodenaufbau</p>		<p>Lab.-Nr.: k. A. Analysenergebnis: k. A.</p>
<p>Bauprodukt: k. A.</p>		<p>Eigenschaften: Bohrkern 5</p>
<p>Bemerkungen: k. A.</p>

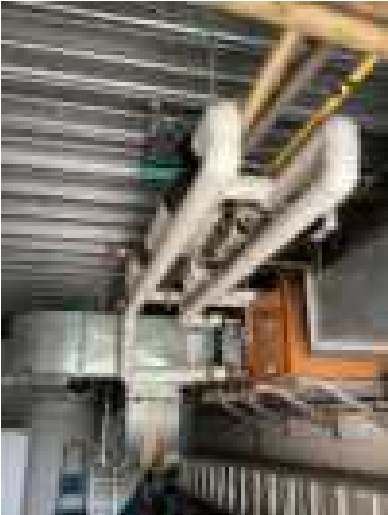
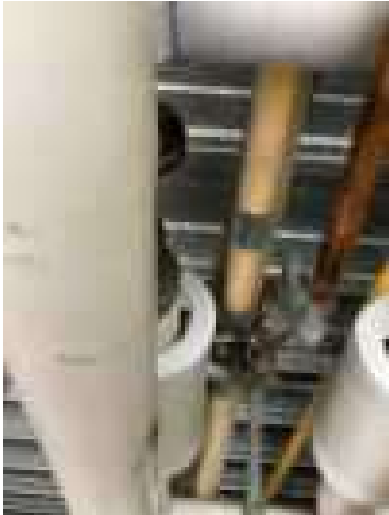
<p>Geschoss: EG Raum-Nr.: 16.1 Position: k. A.</p>

<p>Probe-Nr.: k. A. Probenehmer: Dr. Stricker Datum: 08.08.2024</p>		
<p>Mischprobe-Nr.: k. A. Analytik: Visuelle Einstufung KMF</p>		
<p>Bauteil: Rohrleitungsummantelung</p>		<p>Lab.-Nr.: k. A. Analysenergebnis: k. A.</p>
<p>Bauprodukt: Mineralwolle</p>		<p>Eigenschaften: k. A.</p>
<p>Bemerkungen: k. A.</p>

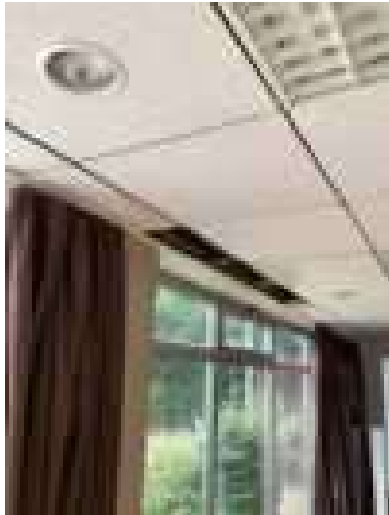
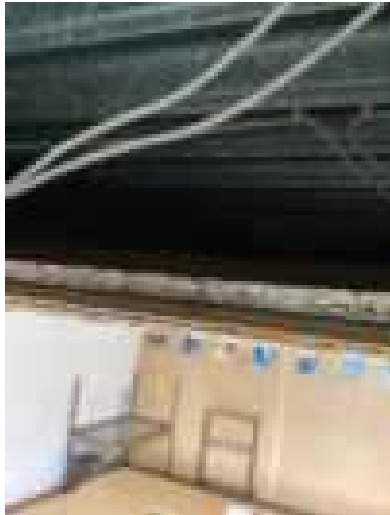
</div>	<div>Geschoss: EG</div> <div>Raum-Nr.: 40.1</div> <div>Position: k. A.</div> <div>

</div>
<div>Probe-Nr.: k. A.</div> <div>Probenehmer: Dr. Stricker</div> <div>Datum: 08.08.2024</div>		
<div>Mischprobe-Nr.: k. A.</div> <div>Analytik: Bauteilinspektion</div>		
<div>Bauteil:</div> <div>Systemdeckenplattenabhängdecke</div>	<div>Lab.-Nr.: k. A.</div> <div>Analysenergebnis: k. A.</div>	
<div>Bauprodukt:</div> <div>Holzwohle-Leichtbauplatte</div>	<div>Eigenschaften:</div> <div>k. A.</div>	
<div>Bemerkungen:</div> <div>k. A.</div>

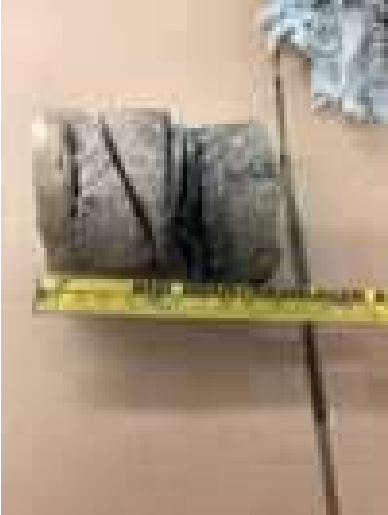
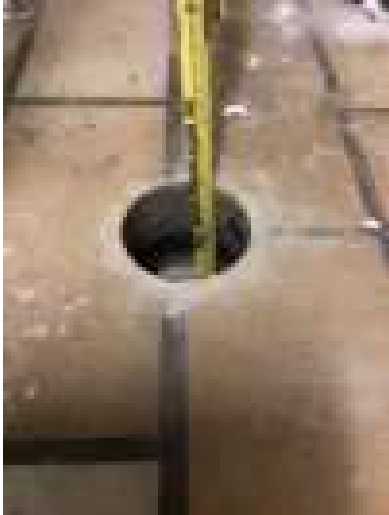
<p>Geschoss: UG</p> <p>Raum-Nr.: 8.7</p> <p>Position: k. A.</p>

<p>Probe-Nr.: k. A. Probenehmer: Dr. Stricker Datum: 08.08.2024</p>		
<p>Mischprobe-Nr.: k. A. Analytik: Bauteilöffnung</p>		
<p>Bauteil: Bodenaufbau</p>		<p>Lab.-Nr.: k. A. Analysenergebnis: k. A.</p>
<p>Bauprodukt: k. A.</p>		<p>Eigenschaften: Bohrkern 4</p>
<p>Bemerkungen: k. A.</p>

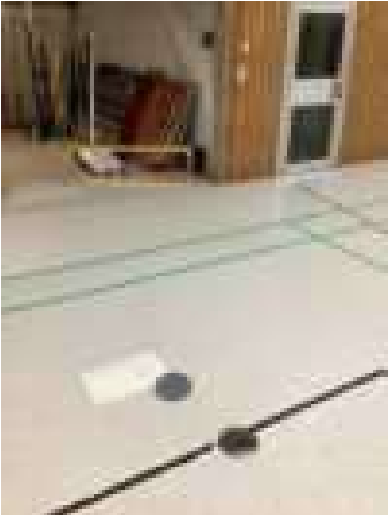
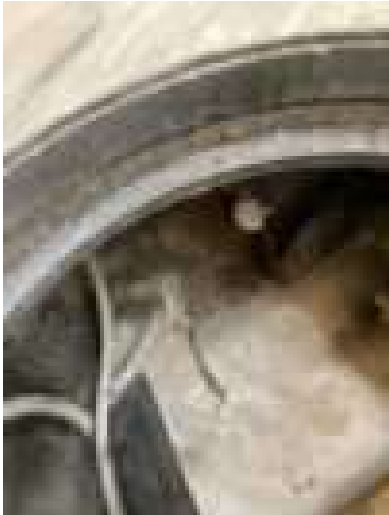
<p>Geschoss: UG</p> <p>Raum-Nr.: 1.1</p> <p>Position: k. A.</p>

<p>Probe-Nr.: k. A. Probenehmer: Dr. Stricker Datum: 08.08.2024</p>		
<p>Mischprobe-Nr.: k. A. Analytik: Bauteilinspektion</p>		
<p>Bauteil: Bodenaufbau</p>		<p>Lab.-Nr.: k. A. Analysenergebnis: k. A.</p>
<p>Bauprodukt: k. A.</p>		<p>Eigenschaften: Betonboden unterhalb Schwingboden</p>
<p>Bemerkungen: k. A.</p>
