März 2025

**LPH 2      LPH 2 Ergebnisbericht**

**Projekt      Ludwig – Wolker – Halle    Mülheim an der Ruhr**  
**Sanierung / Herstellung der Barrierefreiheit**

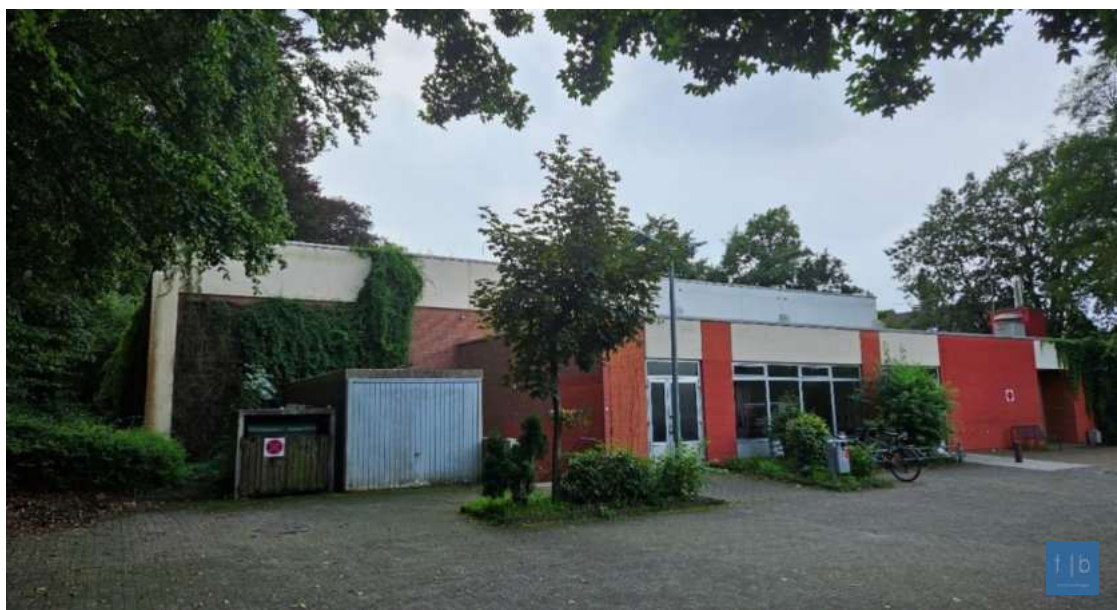
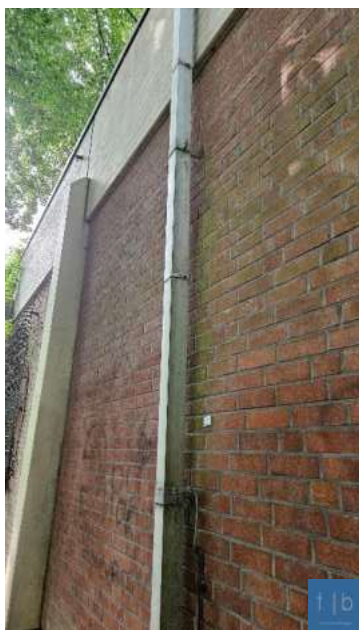
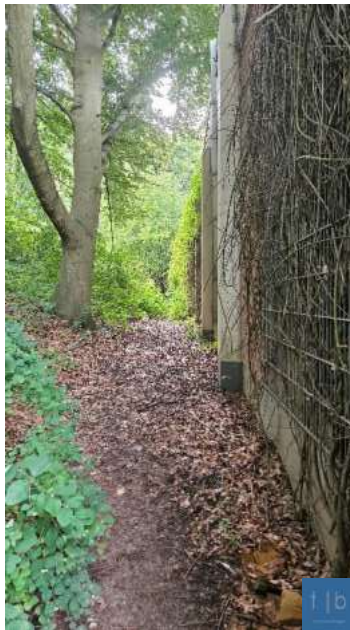
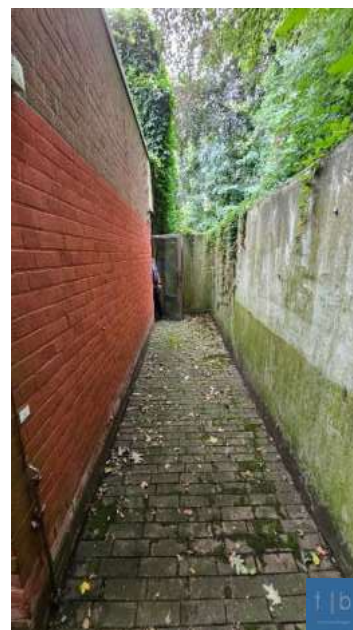
Aussenhülle

Der Zustand der Halle ist bauzeitgemäß und grundsätzliche Substanzschäden an der Baukonstruktion sind nicht erkennbar (Ortsbegehung Dipl. Ing. Schmitz Herbst 2023 Mülheim an der Ruhr). Es konnten keine Feuchtigkeitsschäden im Bereich der erdberührten Bauteile festgestellt werden.

Die Betonfertigteile (Stützen) sind oberflächlich im sichtbaren Bereich in einem sehr guten Zustand. Der außen vorgesetzte Vollklinkerfassade ist in einem ebenfalls zeitgemäßen guten Zustand. Wärmebrücken sind zwischen den ungedämmten Stützen und der Fassade vorhanden. Die bestehende Fassadenbegrünung wurde in den letzten Jahren teilweise zurückgebaut, ist aber in Teilflächen noch vorhanden.

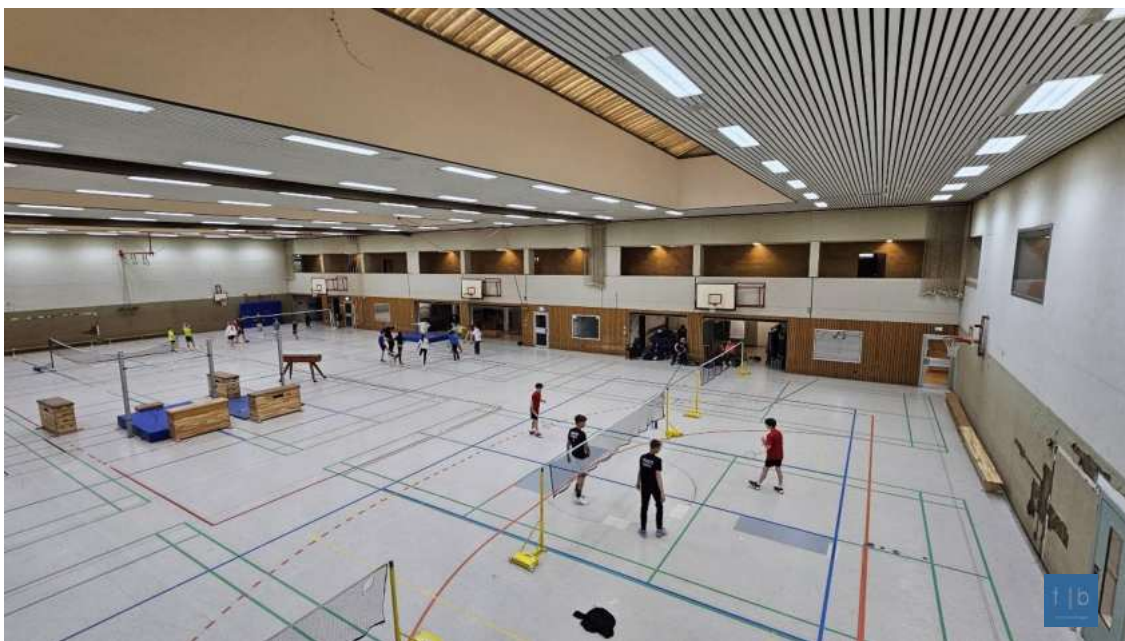
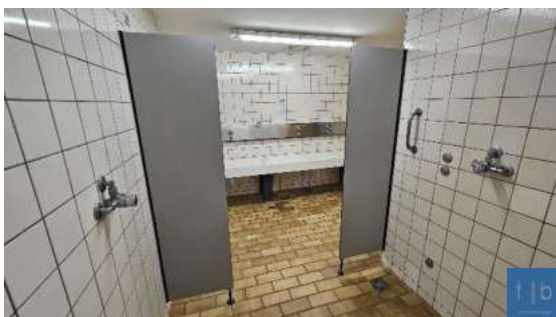
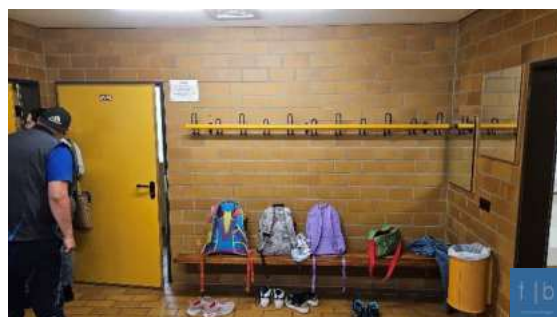
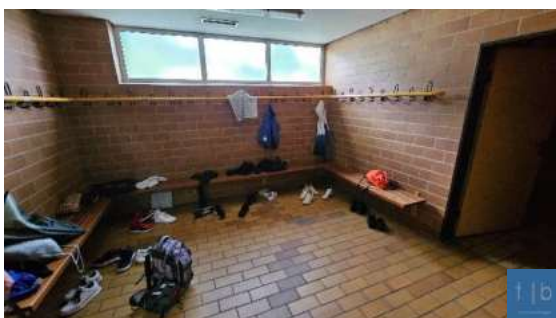
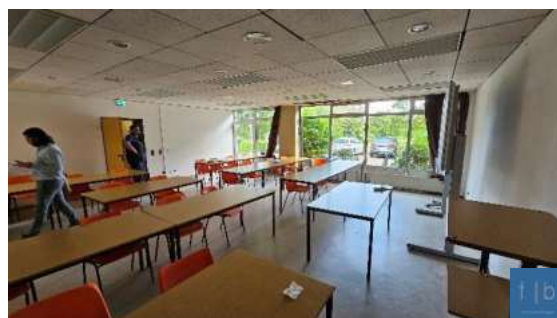
Sporthalle Innenräume

Sporthalle: auch hier ist der Zustand zeitgemäß. Akustik, Sportböden, Sportgeräte, Sicherheitseinrichtungen (z.B. Türen, Prallwände etc.) entsprechen nicht mehr den Anforderungen. Die Umkleiden, WC-Anlagen und Duschen (Wand, Boden, Türen) befinden sich in einem gutem, aber ebenfalls bauzeitgemäßem Zustand.

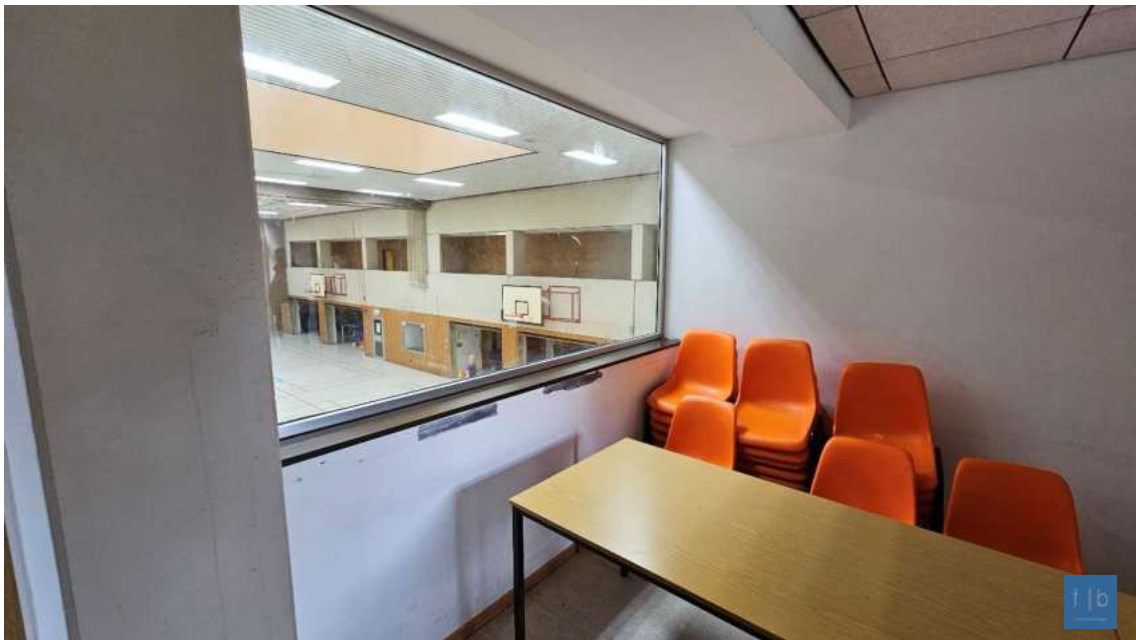
Innenraum mit Blick in die Sporthalle

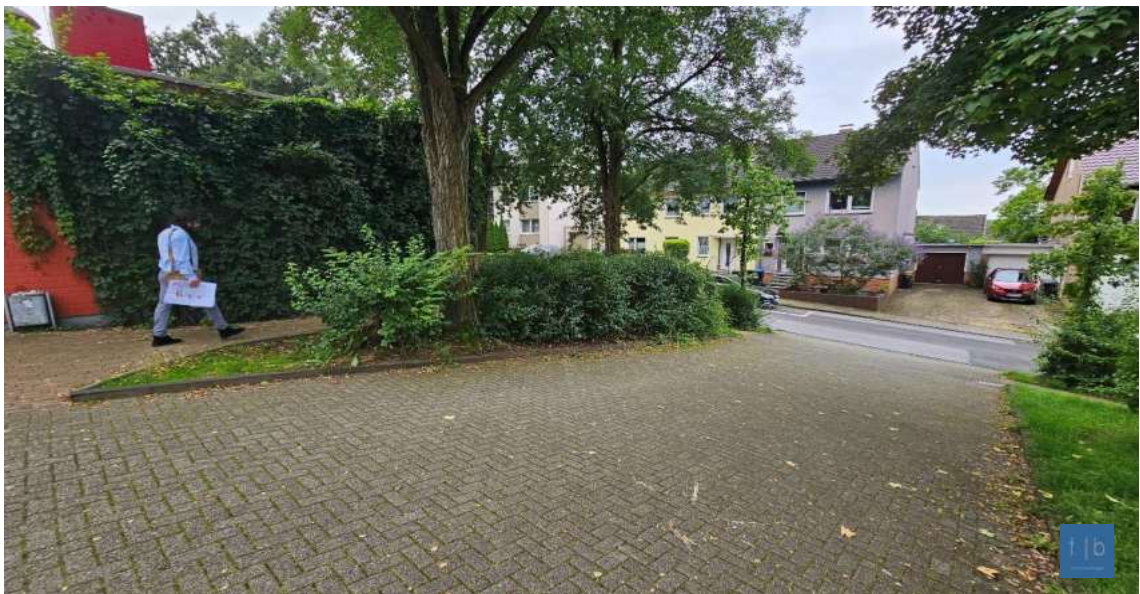
Zufahrtsrampe zum Haupteingang / Stellplätze

Da es sich um ein Bestandsgebäude handelt, ist es schwierig auf alle Normen und Richtlinien für den Außenbereich einzugehen. Grundsätzlich aber gilt, dass der Hauptzugang mit dem PKW, als auch einem Transporter (Kleinbus) von außen über die Rampe von der Straße her gut anzufahren ist.

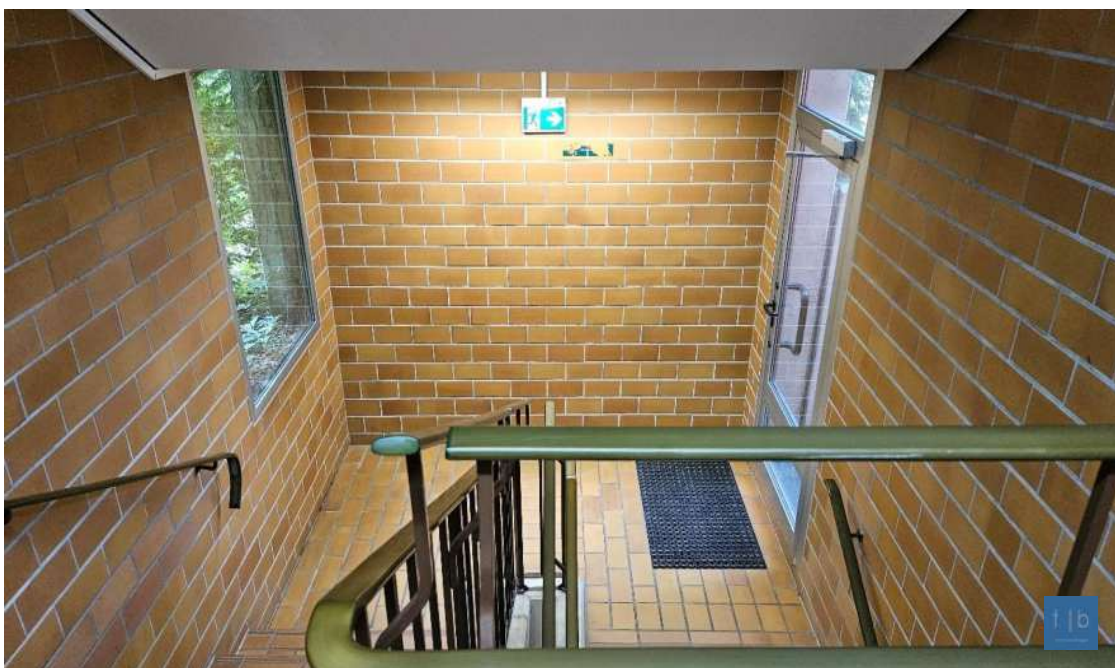
Treppenhaus Umkleide - Sporthalle

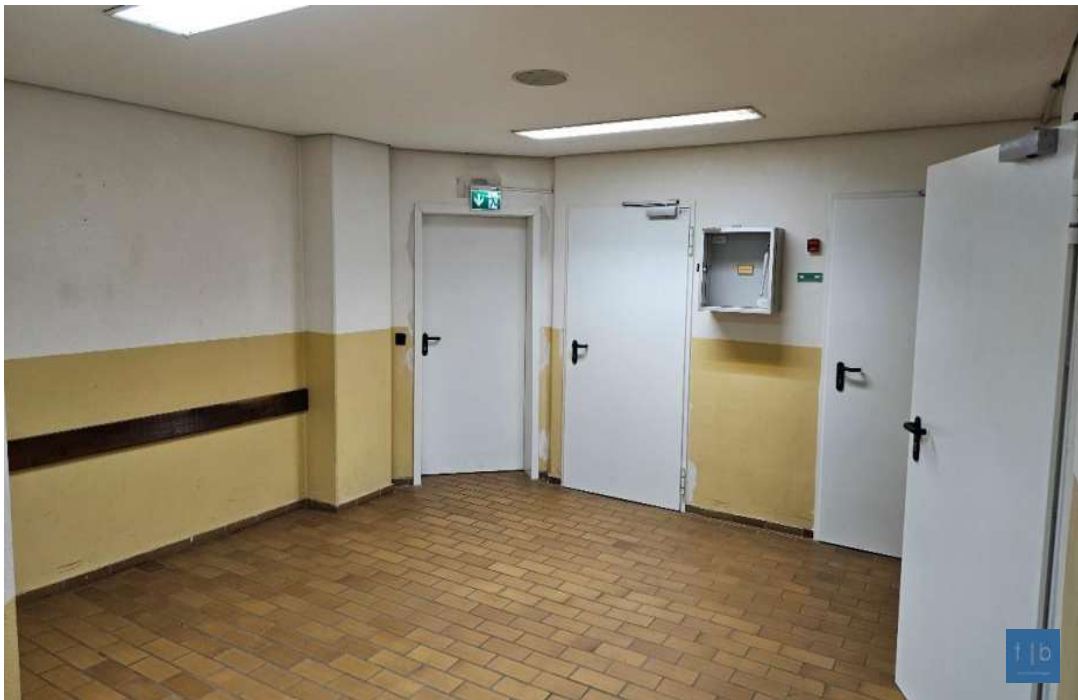
Wegeführung im Untergeschoss ( Bestand)
