BV: GGS Steigerweg 3, Mülheim
hier: Ergebnisse der orientierenden Schadstoffuntersuchung

orientierendes Schadstoffkataster

Probenahmeprotokolle

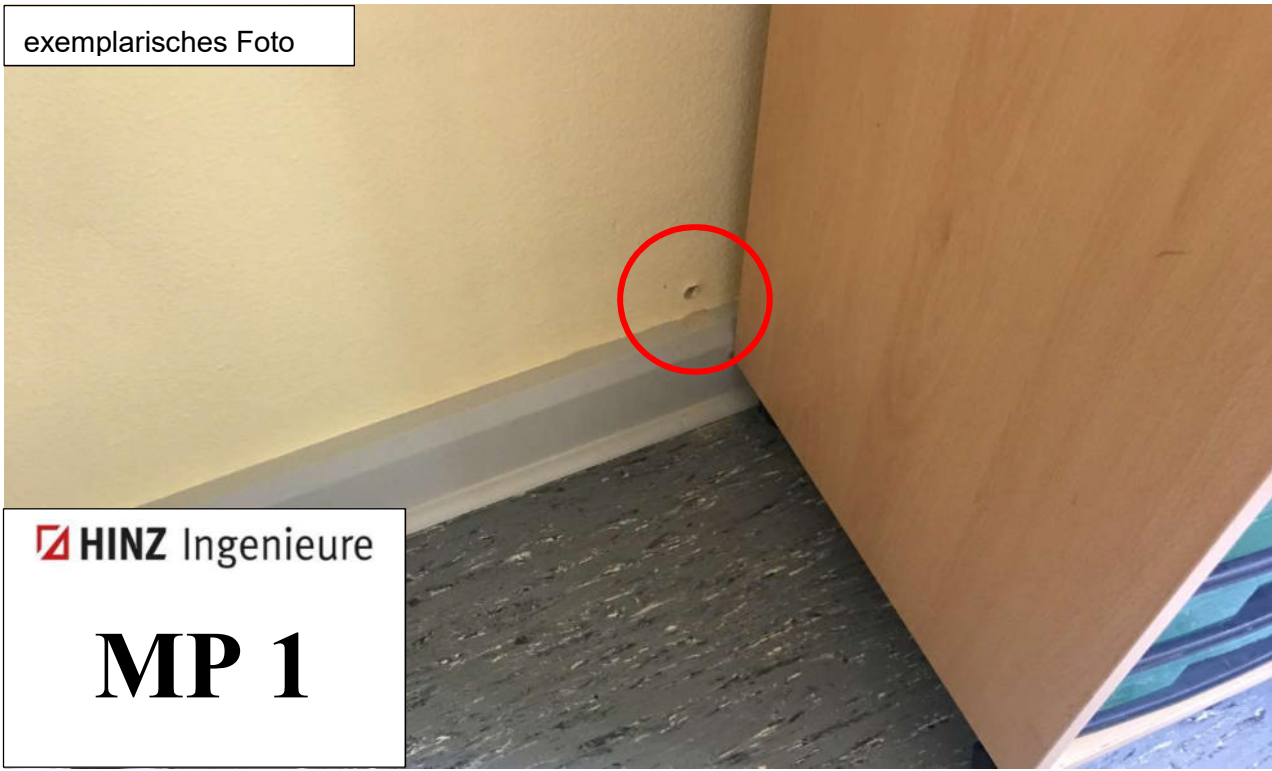
Probenahmeprotokoll	
Projekt: BV: GGS Steigerweg 3, Mülheim	Entnahmedatum: 04./05.08.2020
Probenbez.: MP 1 (5:1)	Probenehmer: Kirmse / Röhrich
Gebäude	Steigerweg 3, Altbau
Etage/Raum	KG - 1.OG / Räume
Lagedetail	Wand
Material	Putz- und Spachtelmasse
Unters.-Parameter	Asbest Anhang B (NWG ca. 0,001%)
<div style="border: 1px solid black; padding: 5px; margin-bottom: 5px;">exemplarisches Foto</div>

HINZ Ingenieure <h1 style="margin: 0;">MP 1</h1> </div>	
Ergebnis	kein Asbest nachgewiesen

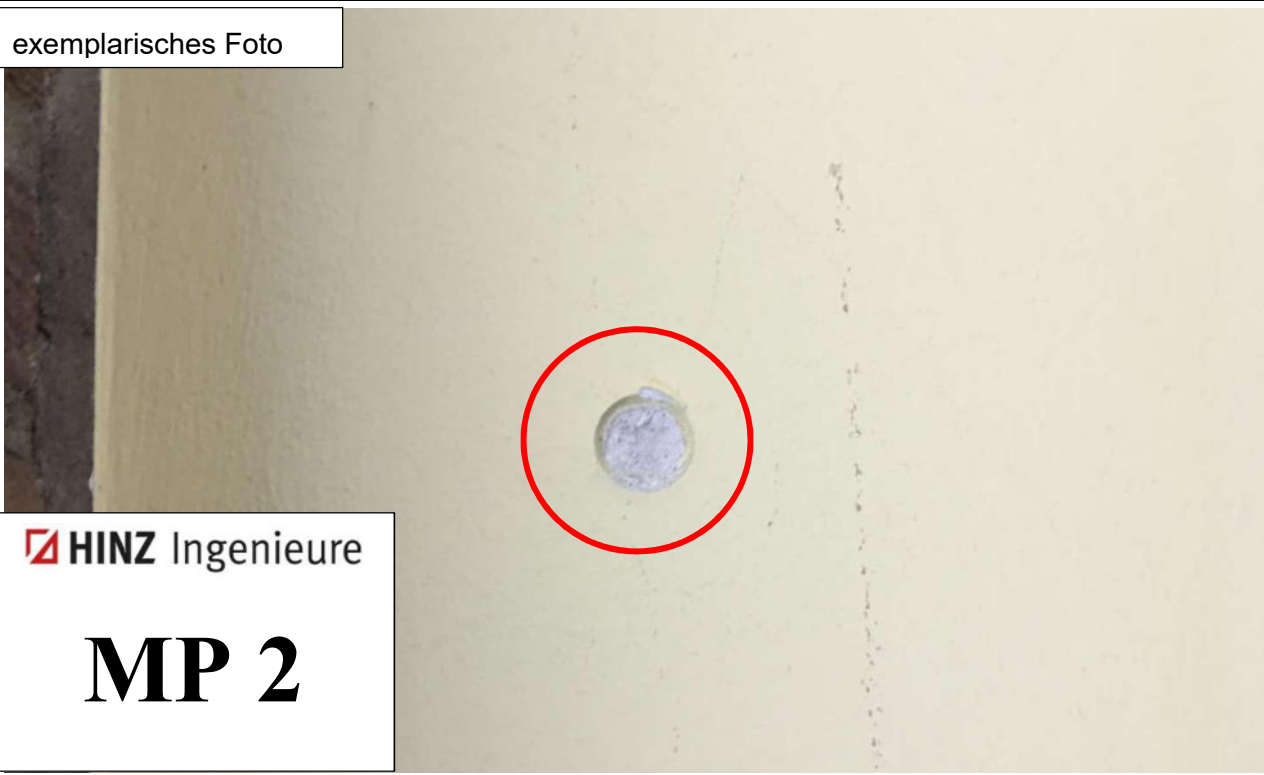
Probenahmeprotokoll	
Projekt: BV: GGS Steigerweg 3, Mülheim	Entnahmedatum: 04./05.08.2020
Probenbez.: MP 2 (5:1)	Probenehmer: Kirmse / Röhrich
Gebäude	Steigerweg 3, Altbau
Etage/Raum	KG - 1.OG / Flure
Lagedetail	Wand
Material	Putz- und Spachtelmasse
Unters.-Parameter	Asbest Anhang B (NWG ca. 0,001%)
<p>exemplarisches Foto</p>

HINZ Ingenieure</p> <p>MP 2</p>	
Ergebnis	kein Asbest nachgewiesen

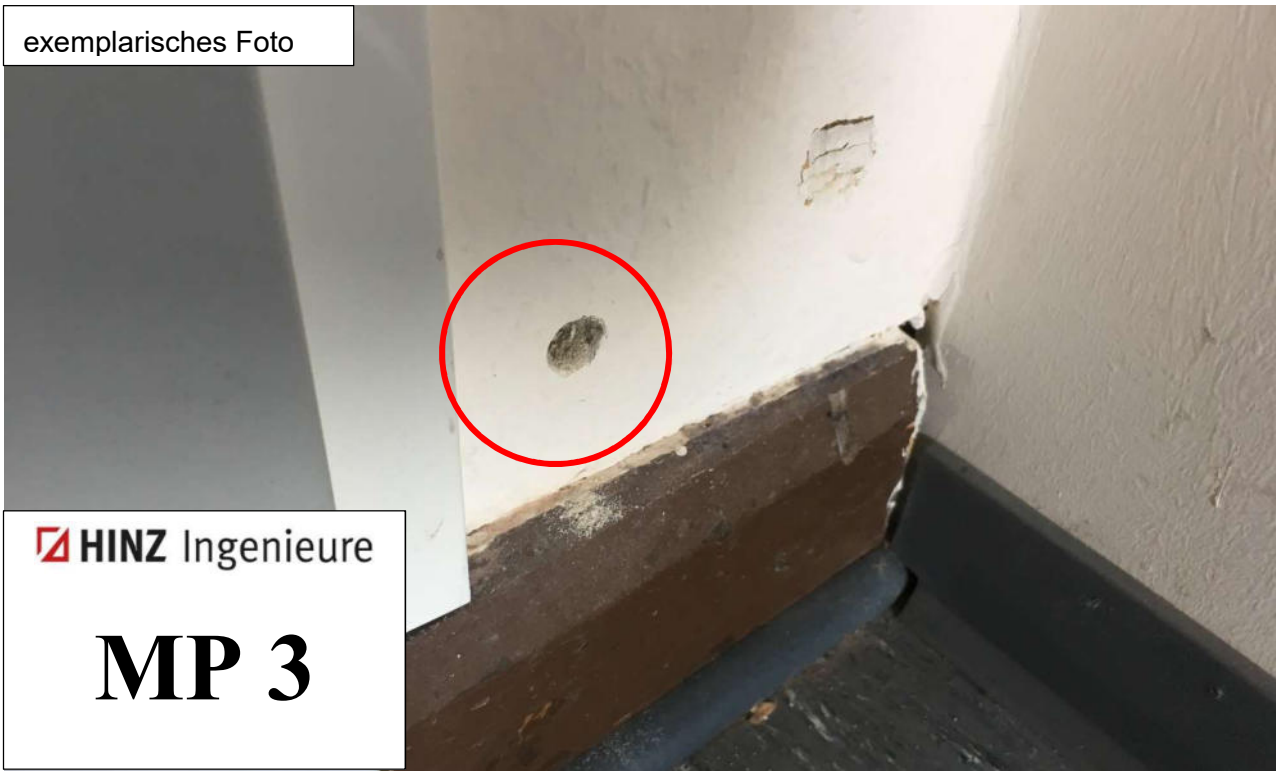
Probenahmeprotokoll	
Projekt: BV: GGS Steigerweg 3, Mülheim	Entnahmedatum: 04./05.08.2020
Probenbez.: MP 3 (5:1)	Probenehmer: Kirmse / Röhrich
Gebäude	Steigerweg 3, Altbau
Etage/Raum	KG - 1.OG / -
Lagedetail	Türlaibung
Material	Putz- und Spachtelmasse
Unters.-Parameter	Asbest Anhang B (NWG ca. 0,001%)
exemplarisches Foto

MP 3	
Ergebnis	kein Asbest nachgewiesen

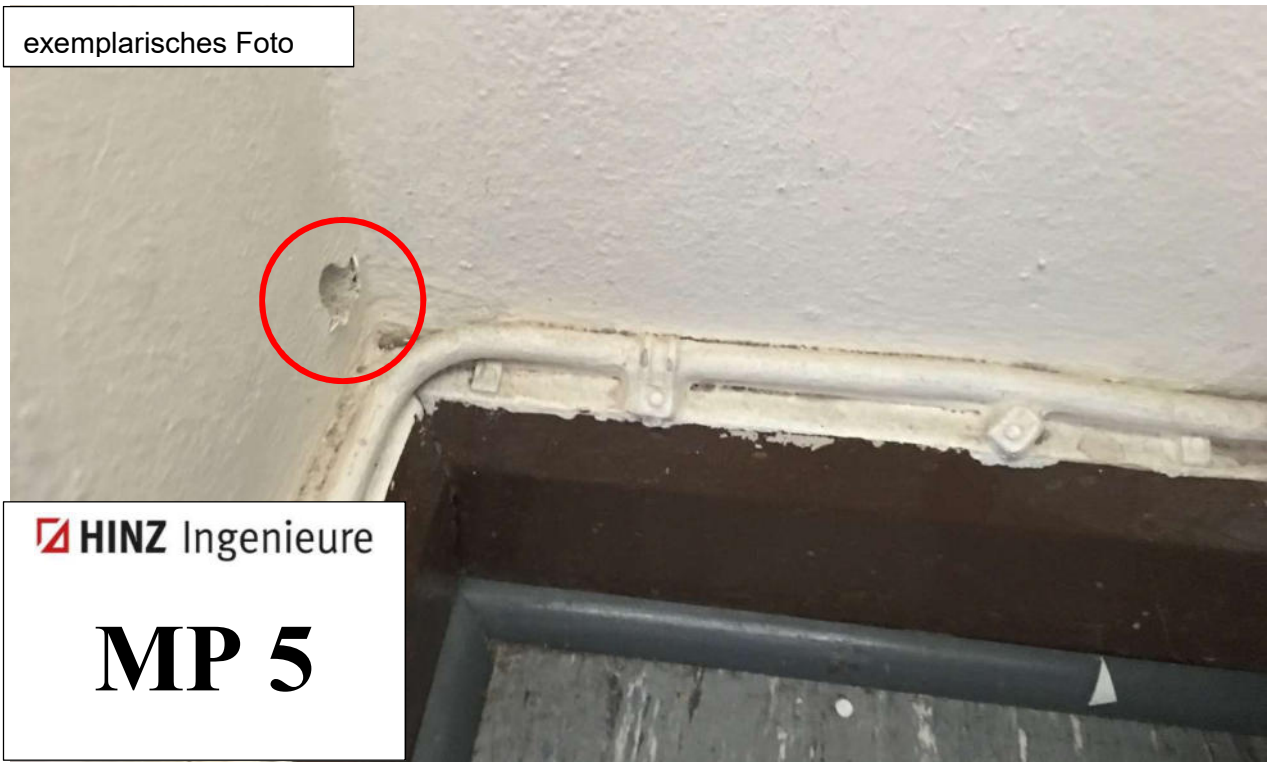
Probenahmeprotokoll	
Projekt: BV: GGS Steigerweg 3, Mülheim	Entnahmedatum: 04./05.08.2020
Probenbez.: MP 5 (5:1)	Probenehmer: Kirmse / Röhrich
Gebäude	Steigerweg 3, Altbau
Etage/Raum	KG - 1.OG / -
Lagedetail	Heizkörpernische
Material	Putz- und Spachtelmasse
Unters.-Parameter	Asbest Anhang B (NWG ca. 0,001%)
<div style="border: 1px solid black; padding: 5px; margin-bottom: 5px;">exemplarisches Foto</div>

Ergebnis	kein Asbest nachgewiesen

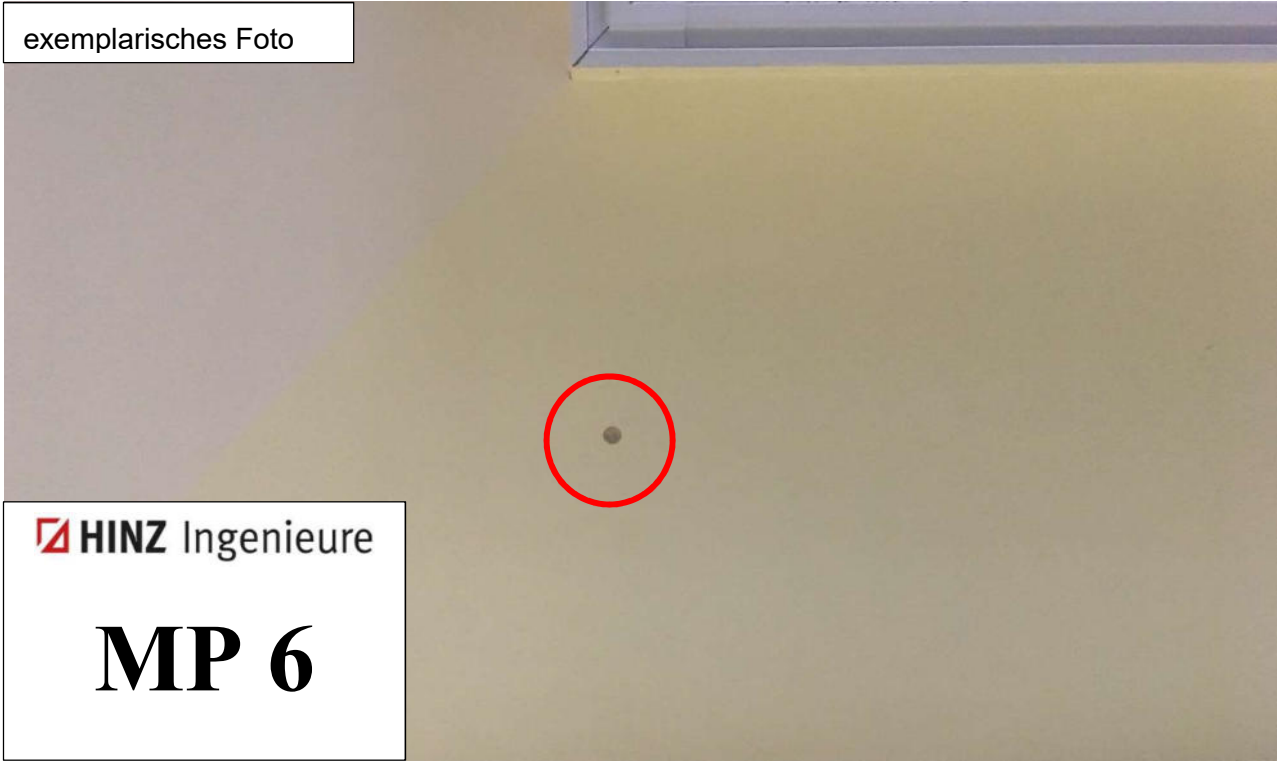
Probenahmeprotokoll	
Projekt: BV: GGS Steigerweg 3, Mülheim	Entnahmedatum: 04./05.08.2020
Probenbez.: MP 6 (5:1)	Probenehmer: Kirmse / Röhrich
Gebäude	Steigerweg 3, Altbau
Etage/Raum	KG - 1.OG / -
Lagedetail	Decke
Material	Putz- und Spachtelmasse
Unters.-Parameter	Asbest Anhang B (NWG ca. 0,001%)
<div style="border: 1px solid black; padding: 5px; margin-bottom: 5px;">exemplarisches Foto</div>

HINZ Ingenieure <h1 style="margin: 0;">MP 6</h1> </div>	
Ergebnis	kein Asbest nachgewiesen

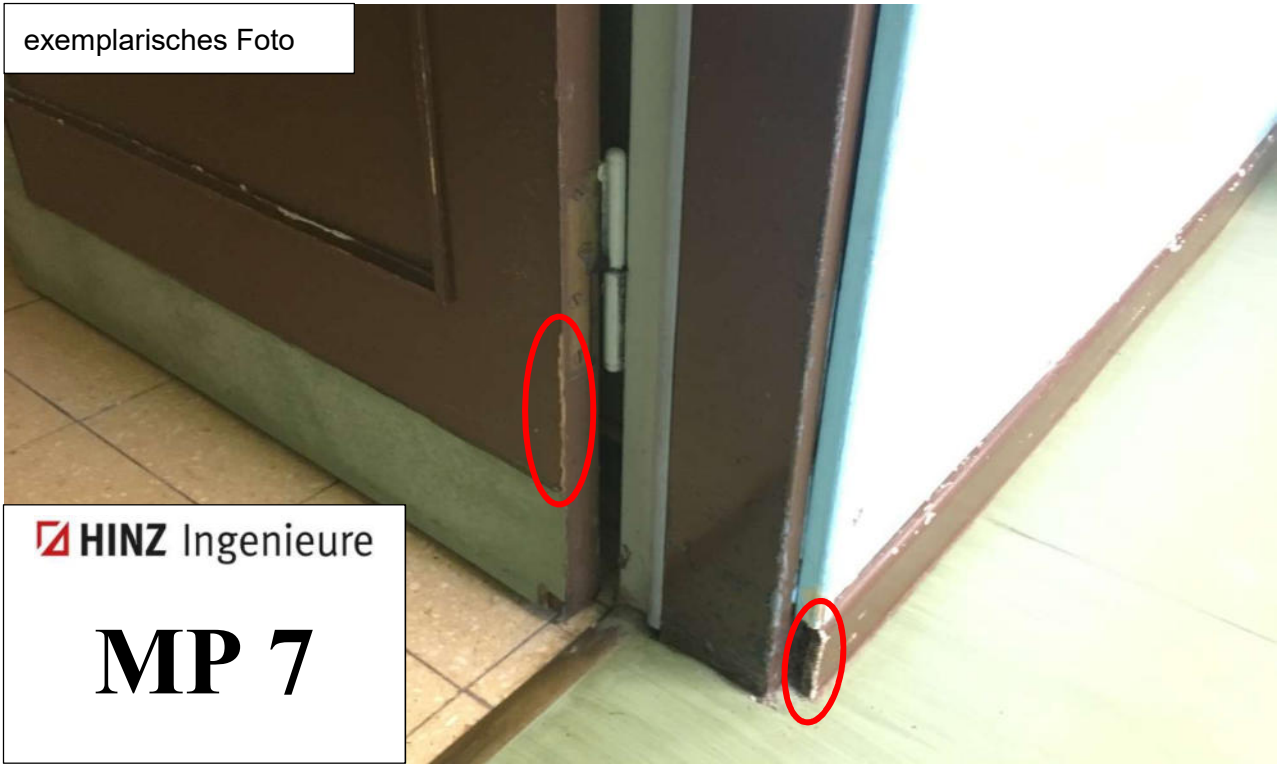
Probenahmeprotokoll	
Projekt: BV: GGS Steigerweg 3, Mülheim	Entnahmedatum: 04./05.08.2020
Probenbez.: MP 7 (3:1)	Probenehmer: Kirmse / Röhrich
Gebäude	Steigerweg 3, Altbau
Etage/Raum	KG / Gymnastikraum
Lagedetail	Türzarge, Tür, Fußleiste
Material	Farbanstrich (braun)
Unters.-Parameter	PCB
<p>exemplarisches Foto</p>

HINZ Ingenieure</p> <p>MP 7</p>	
Ergebnis	n.n.

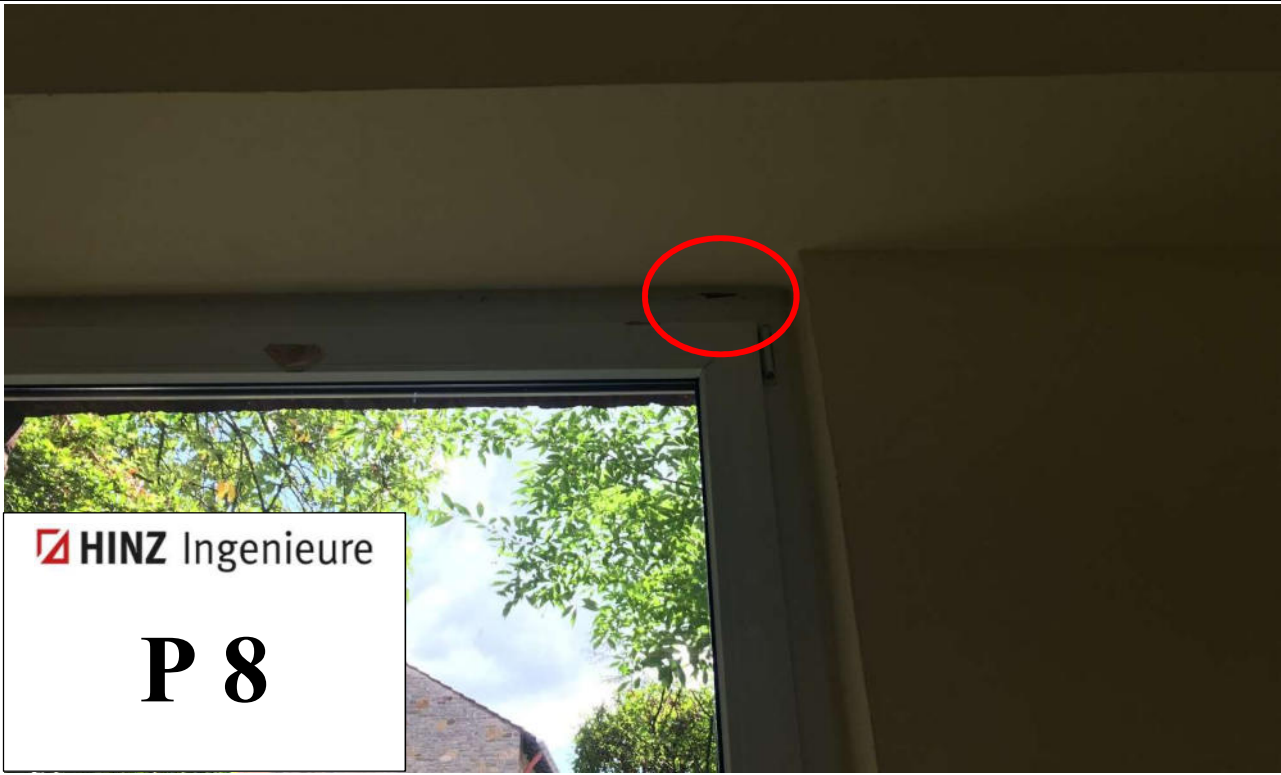
Probenahmeprotokoll	
Projekt: BV: GGS Steigerweg 3, Mülheim	Entnahmedatum: 04./05.08.2020
Probenbez.: P 8	Probenehmer: Kirmse / Röhrich
Gebäude	Steigerweg 3, Altbau
Etage/Raum	KG / Gymnastikraum
Lagedetail	Fenster
Material	Fugenmaterial (weiß)
Unters.-Parameter	PCB

Ergebnis	n.n.

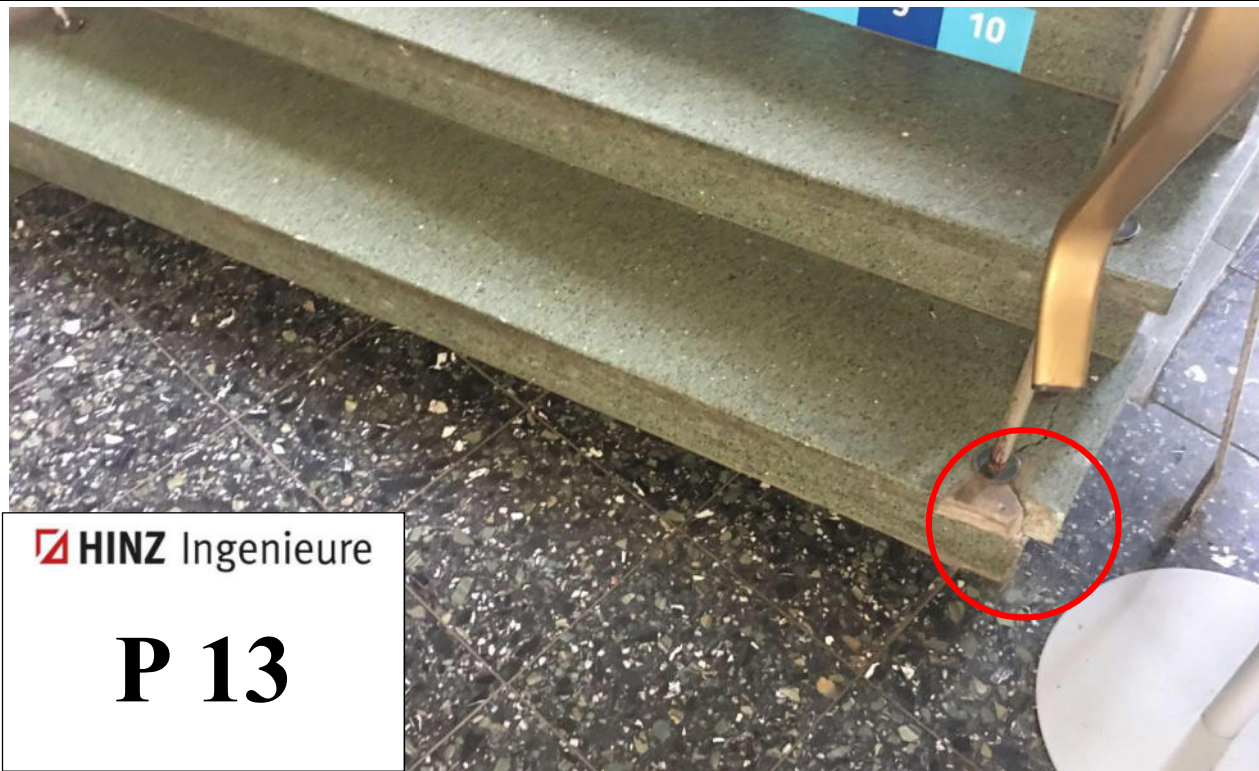
Gebäude	Steigerweg 3, Altbau
Etage/Raum	Treppenhaus
Lagedetail	Treppenstufen
Material	Grüner Naturstein
Unters.-Parameter	Asbest HV (NWG ca. 0,01%)

Ergebnis	kein Asbest nachgewiesen
-----------------	---------------------------------

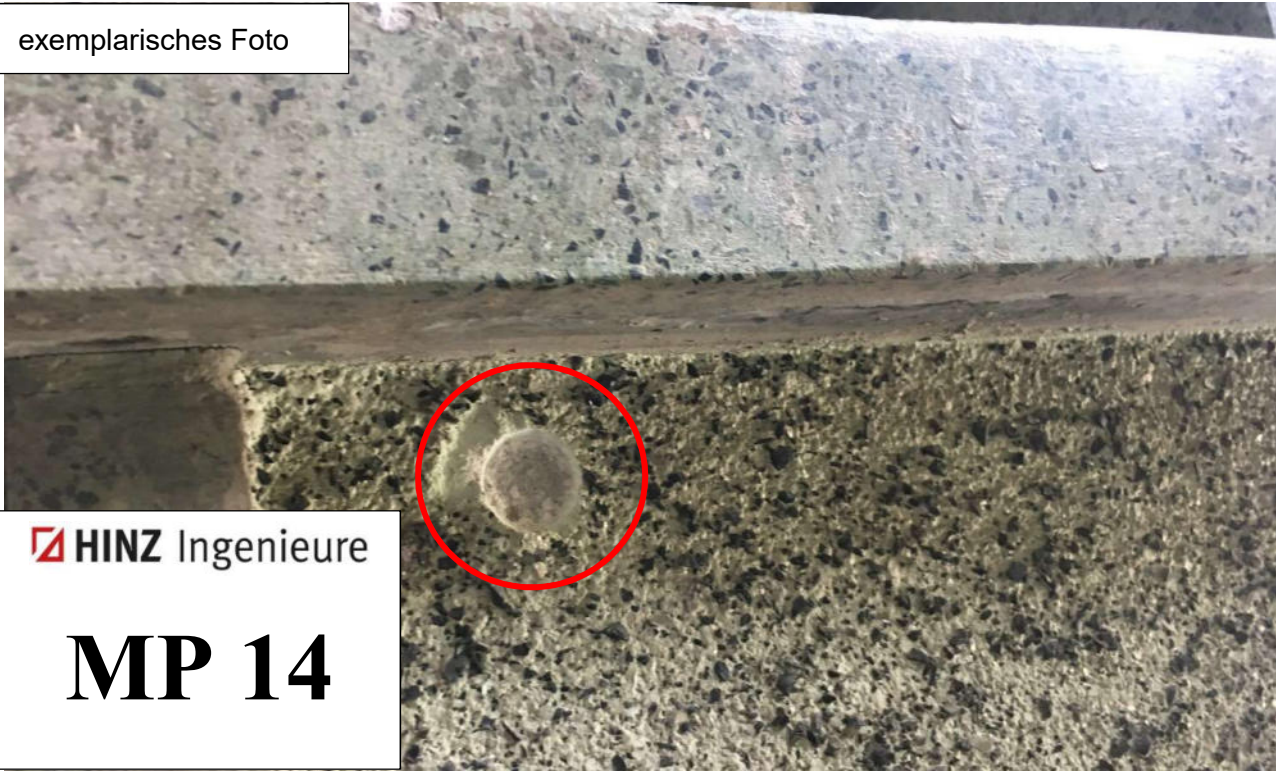
Probenahmeprotokoll	
Projekt: BV: GGS Steigerweg 3, Mülheim	Entnahmedatum: 04./05.08.2020
Probenbez.: MP 14 (3:1)	Probenehmer: Kirmse / Röhrich
Gebäude	Steigerweg 3, Neubau
Etage/Raum	Treppenhaus
Lagedetail	Wand
Material	Buntsteinputz
Unters.-Parameter	Asbest Anhang B (NWG ca. 0,001%)
<div style="border: 1px solid black; padding: 5px; margin-bottom: 5px;">exemplarisches Foto</div>

HINZ Ingenieure <h1 style="margin: 0;">MP 14</h1> </div>	
Ergebnis	kein Asbest nachgewiesen

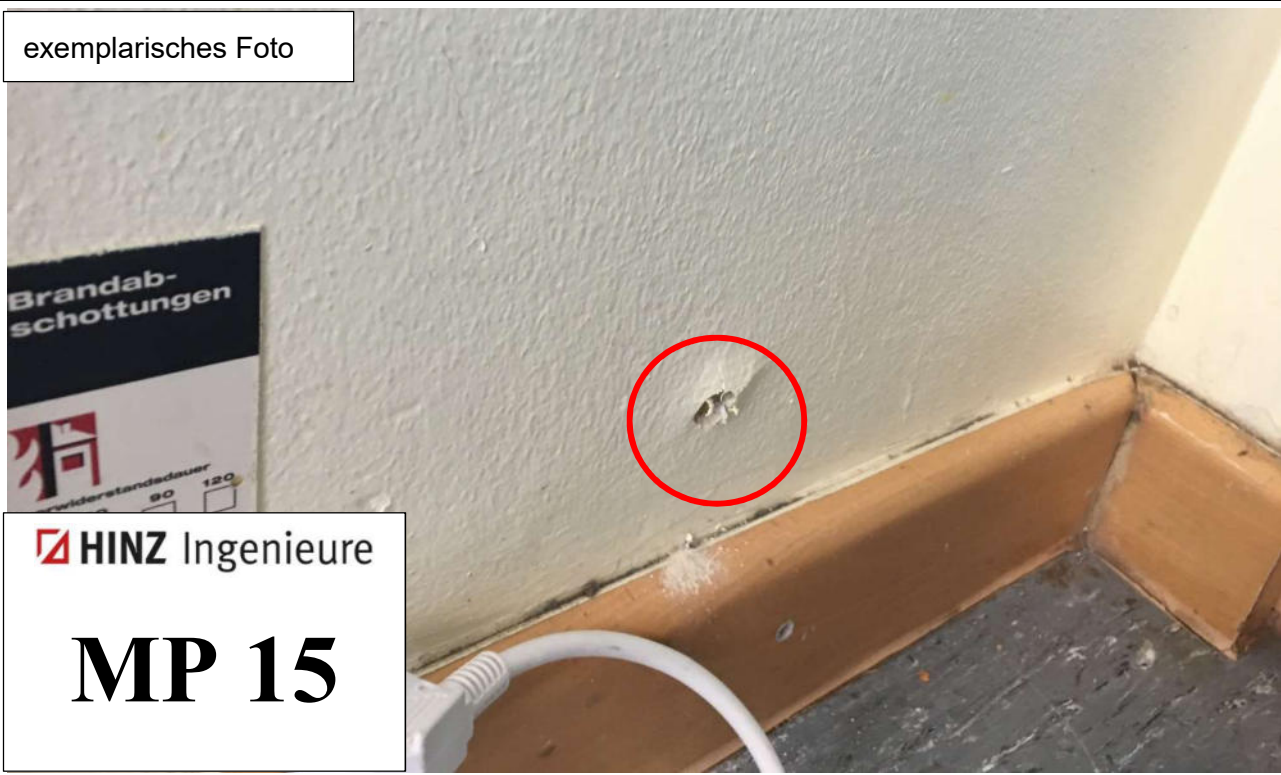
Probenahmeprotokoll	
Projekt: BV: GGS Steigerweg 3, Mülheim	Entnahmedatum: 04./05.08.2020
Probenbez.: MP 15 (5:1)	Probenehmer: Kirmse / Röhrich
Gebäude	Steigerweg 3, Neubau
Etage/Raum	KG – 1.OG / Räume
Lagedetail	Wand
Material	Putz- und Spachtelmasse
Unters.-Parameter	Asbest Anhang B (NWG ca. 0,001%)
<div style="border: 1px solid black; padding: 5px; margin-bottom: 5px;">exemplarisches Foto</div>

<div style="border: 1px solid black; padding: 5px; margin-top: 5px;"> <p>HINZ Ingenieure</p> <p style="font-size: 2em; font-weight: bold; text-align: center;">MP 15</p> </div>	
Ergebnis	kein Asbest nachgewiesen

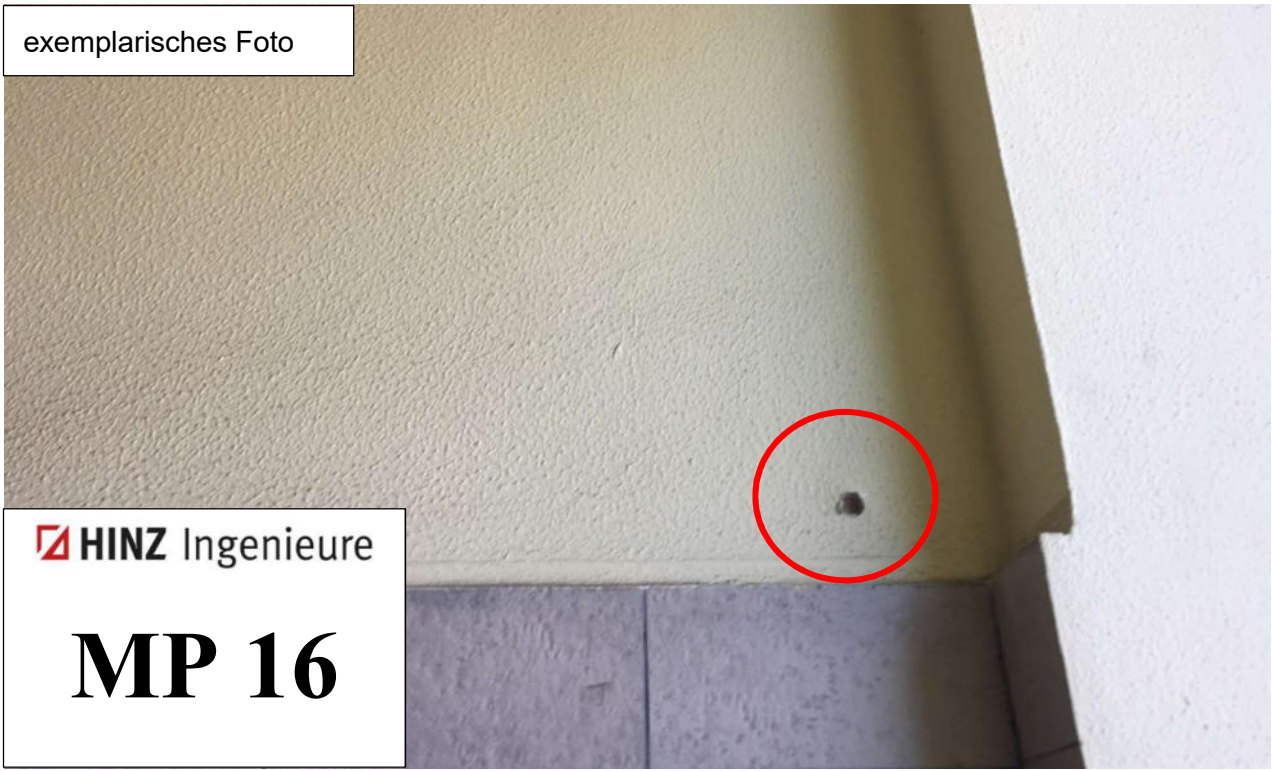
Probenahmeprotokoll	
Projekt: BV: GGS Steigerweg 3, Mülheim	Entnahmedatum: 04./05.08.2020
Probenbez.: MP 16 (5:1)	Probenehmer: Kirmse / Röhrich
Gebäude	Steigerweg 3, Neubau
Etage/Raum	KG – 1.OG / Flure
Lagedetail	Wand
Material	Putz- und Spachtelmasse
Unters.-Parameter	Asbest Anhang B (NWG ca. 0,001%)
<div style="border: 1px solid black; padding: 5px; margin-bottom: 5px;">exemplarisches Foto</div>

HINZ Ingenieure <h1 style="margin: 0;">MP 16</h1> </div>	
Ergebnis	kein Asbest nachgewiesen

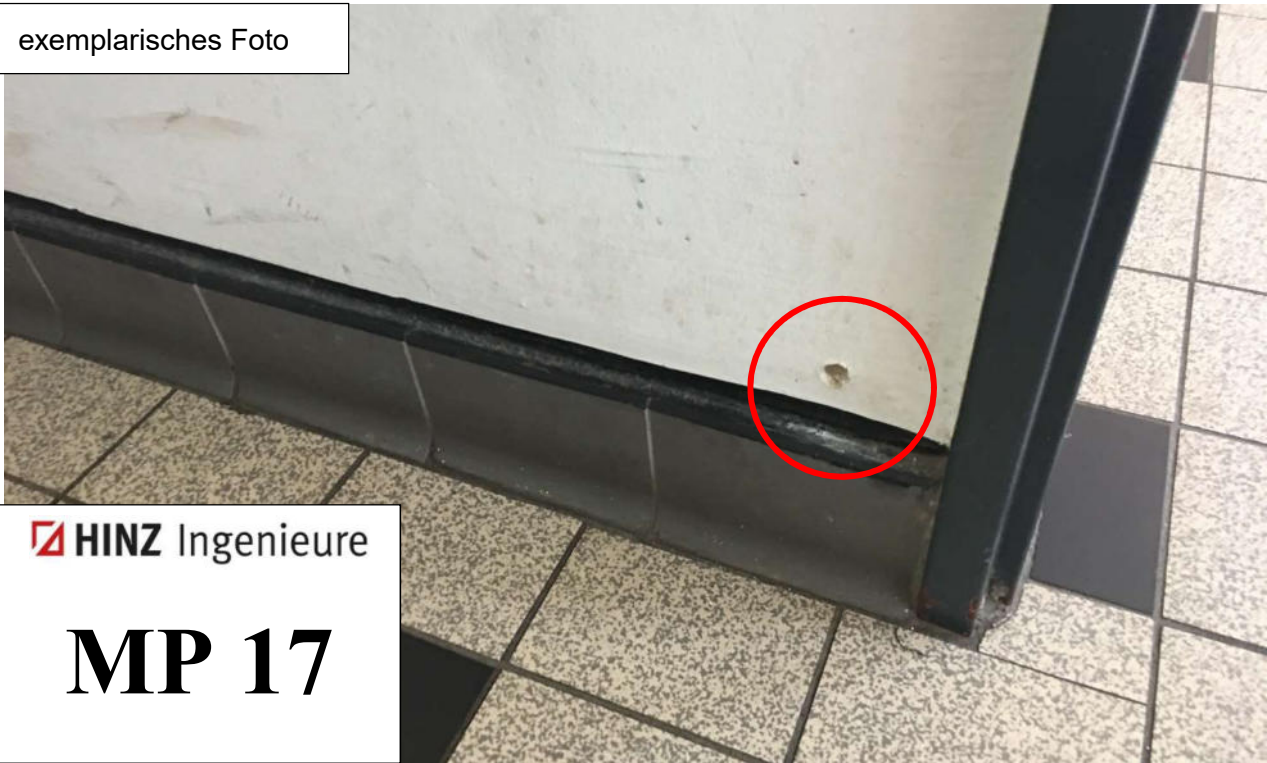
Probenahmeprotokoll	
Projekt: BV: GGS Steigerweg 3, Mülheim	Entnahmedatum: 04./05.08.2020
Probenbez.: MP 17 (5:1)	Probenehmer: Kirmse / Röhrich
Gebäude	Steigerweg 3, Neubau
Etage/Raum	KG – 1.OG / -
Lagedetail	Türlaibung
Material	Putz- und Spachtelmasse
Unters.-Parameter	Asbest Anhang B (NWG ca. 0,001%)
exemplarisches Foto

MP 17	
Ergebnis	kein Asbest nachgewiesen

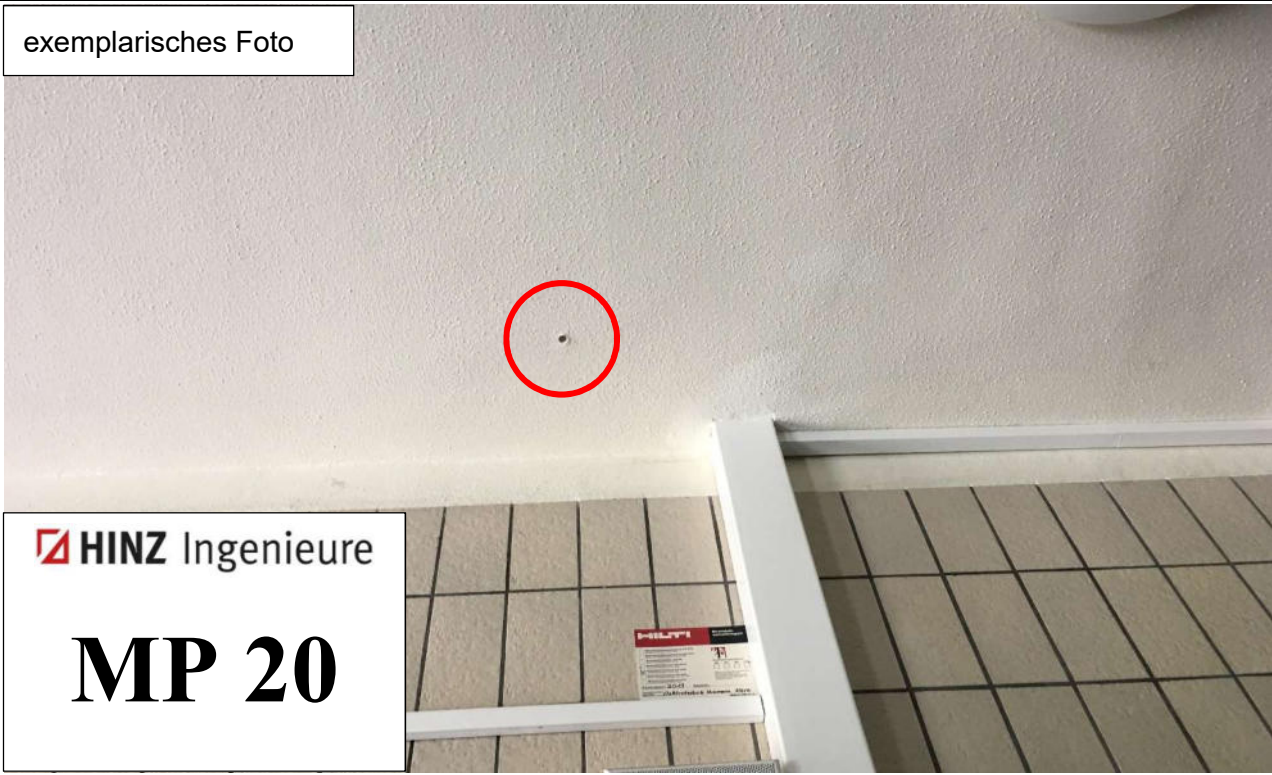
Probenahmeprotokoll	
Projekt: BV: GGS Steigerweg 3, Mülheim	Entnahmedatum: 04./05.08.2020
Probenbez.: MP 20 (3:1)	Probenehmer: Kirmse / Röhrich
Gebäude	Steigerweg 3, Neubau
Etage/Raum	KG – EG / -
Lagedetail	Decke (MB)
Material	Putz- und Spachtelmasse
Unters.-Parameter	Asbest Anhang B (NWG ca. 0,001%)
<div style="border: 1px solid black; padding: 5px; margin-bottom: 5px;">exemplarisches Foto</div>

Ergebnis	kein Asbest nachgewiesen

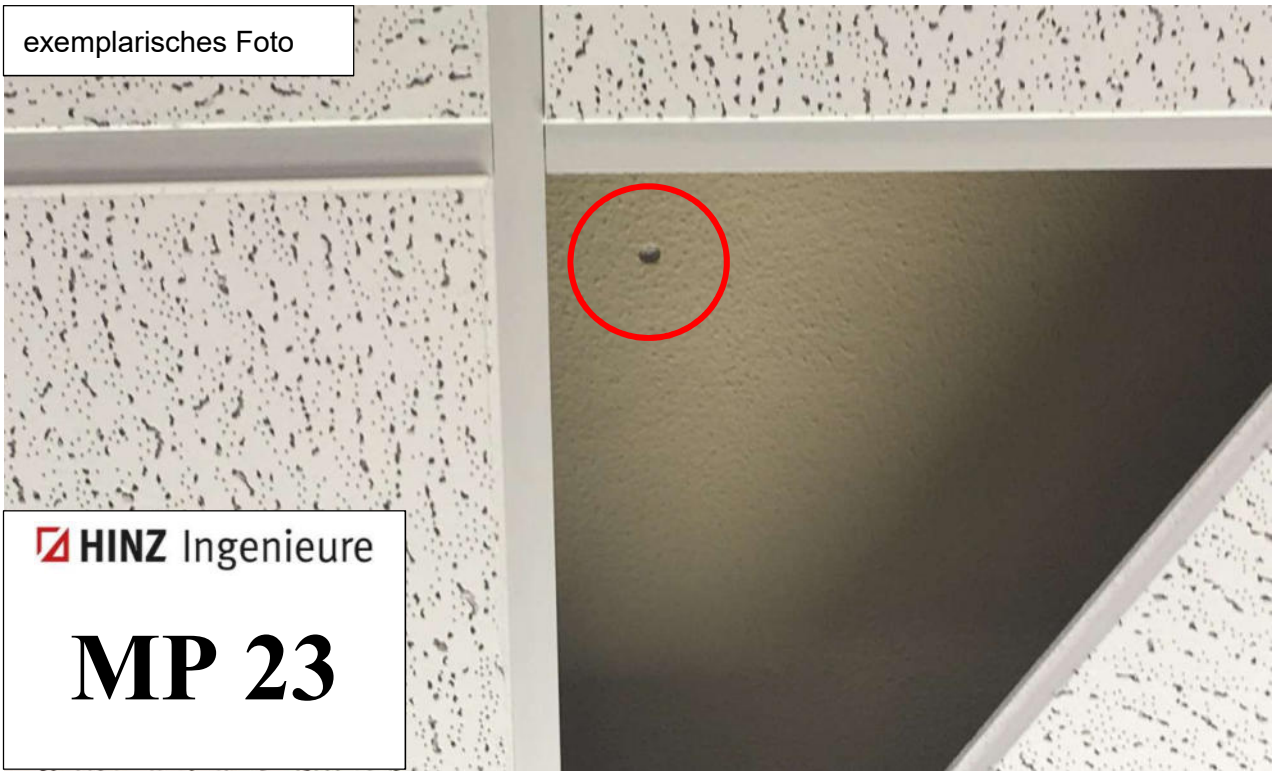
Probenahmeprotokoll	
Projekt: BV: GGS Steigerweg 3, Mülheim	Entnahmedatum: 04./05.08.2020
Probenbez.: MP 23 (3:1)	Probenehmer: Kirmse / Röhrich
Gebäude	Steigerweg 3, Neubau
Etage/Raum	KG – EG / -
Lagedetail	Decke (LBW)
Material	Putz- und Spachtelmasse
Unters.-Parameter	Asbest Anhang B (NWG ca. 0,001%)
<div style="display: flex; align-items: center;"> <div style="border: 1px solid black; padding: 5px; margin-right: 10px;">exemplarisches Foto</div>

<p style="font-size: 2em; font-weight: bold; margin-top: 10px;">MP 23</p> </div>	
Ergebnis	kein Asbest nachgewiesen

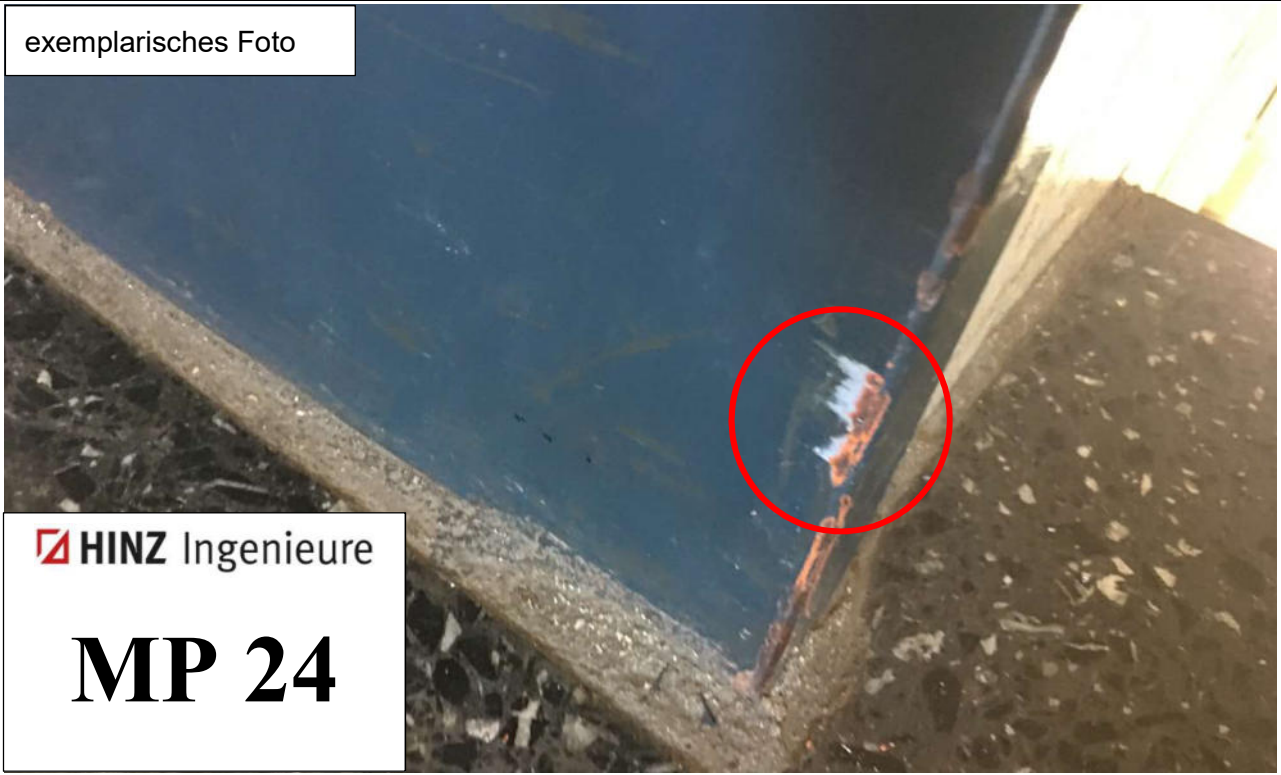
Probenahmeprotokoll	
Projekt: BV: GGS Steigerweg 3, Mülheim	Entnahmedatum: 04./05.08.2020
Probenbez.: MP 24 (3:1)	Probenehmer: Kirmse / Röhrich
Gebäude	Steigerweg 3, Neubau
Etage/Raum	1.OG / -
Lagedetail	Türzarge
Material	Farbanstrich (dunkelgrau)
Unters.-Parameter	PCB
<div style="border: 1px solid black; padding: 5px; margin-bottom: 5px;">exemplarisches Foto</div>

<div style="border: 1px solid black; padding: 5px; margin-top: 5px;"> <p>HINZ Ingenieure</p> <p style="font-size: 2em; font-weight: bold; margin: 0;">MP 24</p> </div>	
Ergebnis	n.n.

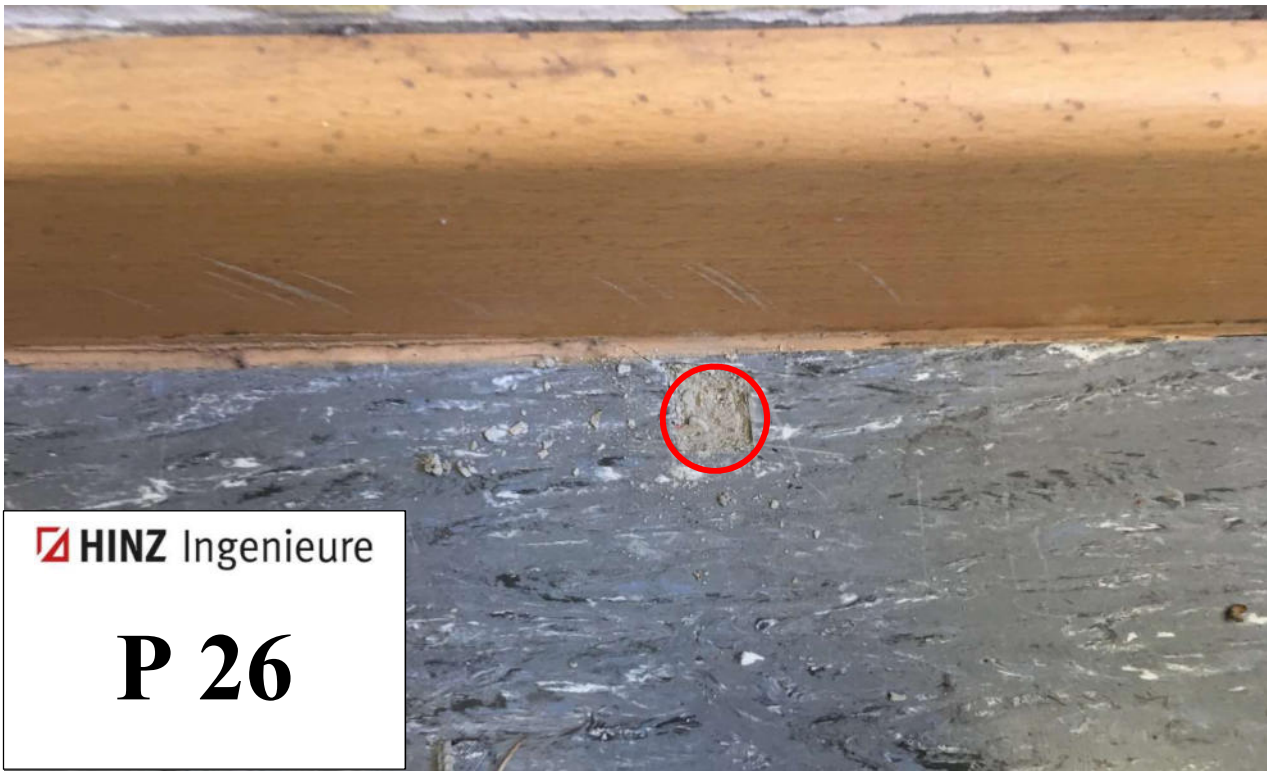
Probenahmeprotokoll	
Projekt: BV: GGS Steigerweg 3, Mülheim	Entnahmedatum: 04./05.08.2020
Probenbez.: P 26	Probenehmer: Kirmse / Röhrich
Gebäude	Steigerweg 3, Neubau
Etage/Raum	1.OG / Klassenraum 392
Lagedetail	Fußboden
Material	Kleber
Unters.-Parameter	Asbest Anhang B (NWG ca. 0,001%)

P 26	
Ergebnis	kein Asbest nachgewiesen

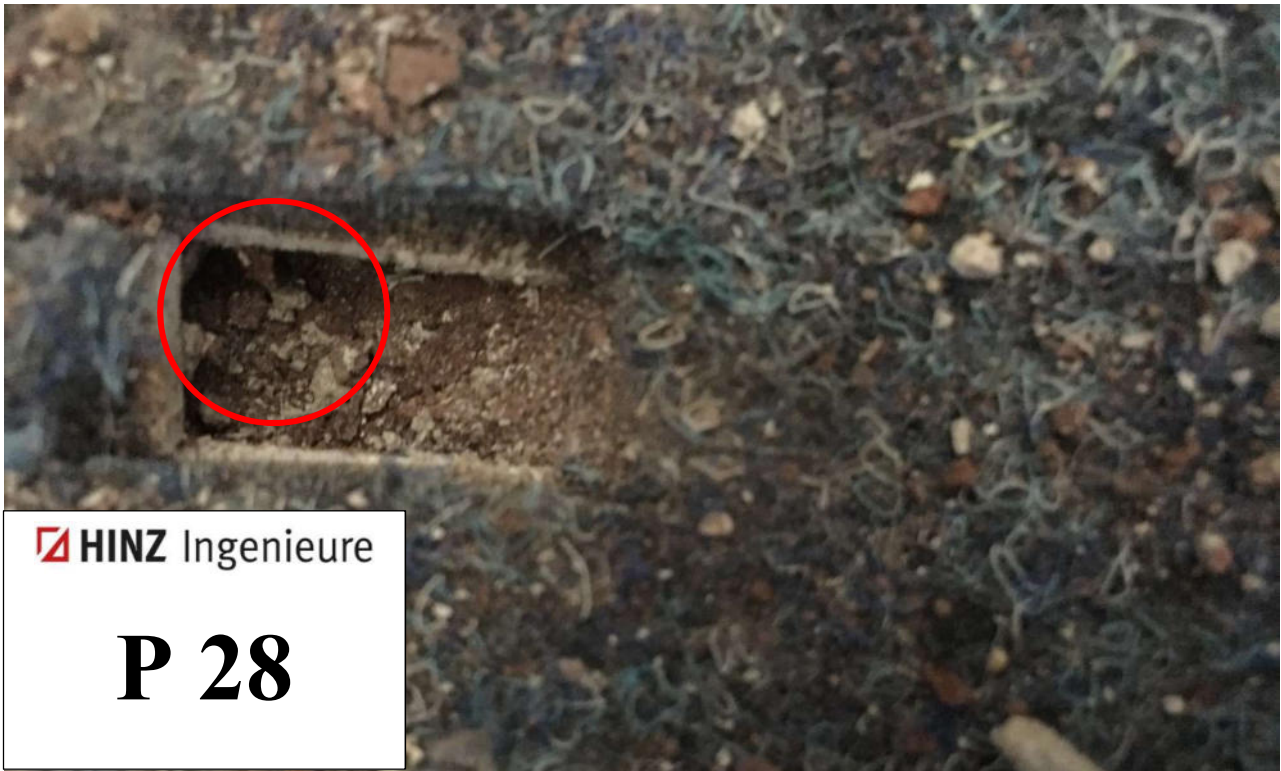
Probenahmeprotokoll	
Projekt: BV: GGS Steigerweg 3, Mülheim	Entnahmedatum: 04./05.08.2020
Probenbez.: P 28	Probenehmer: Kirmse / Röhrich
Gebäude	Steigerweg 3, Neubau
Etage/Raum	1.OG / Lehrerzimmer
Lagedetail	Fußboden
Material	Ausgleichsmasse
Unters.-Parameter	Asbest Anhang B (NWG ca. 0,001%)

P 28	
Ergebnis	kein Asbest nachgewiesen

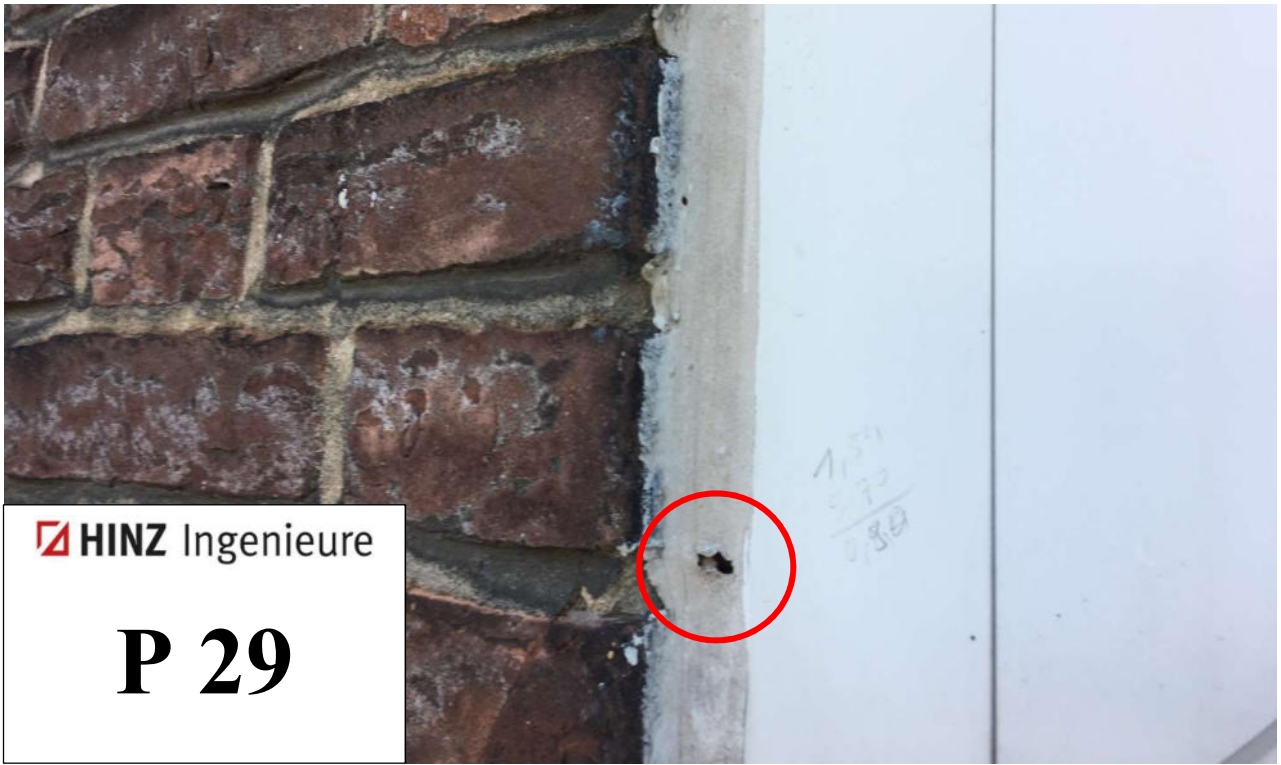
Probenahmeprotokoll	
Projekt: BV: GGS Steigerweg 3, Mülheim	Entnahmedatum: 04./05.08.2020
Probenbez.: P 29	Probenehmer: Kirmse / Röhrich
Gebäude	Steigerweg 3, Altbau
Etage/Raum	EG / Außenbereich
Lagedetail	Fenster
Material	Fugenmasse
Unters.-Parameter	PCB

Ergebnis	n.n.

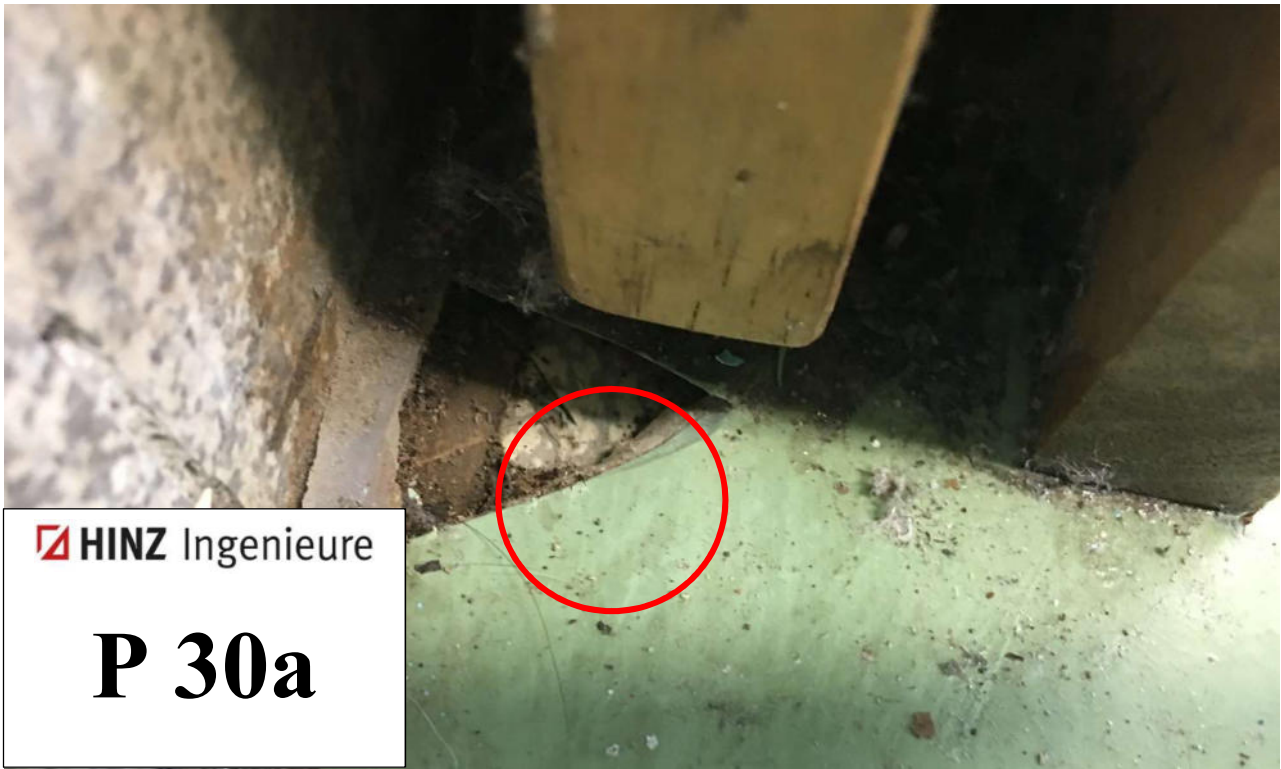
Probenahmeprotokoll	
Projekt: BV: GGS Steigerweg 3, Mülheim	Entnahmedatum: 04./05.08.2020
Probenbez.: P 30a	Probenehmer: Kirmse / Röhrich
Gebäude	Steigerweg 3, Altbau
Etage/Raum	KG / Gymnastikraum
Lagedetail	Fußboden
Material	Bodenbelag
Unters.-Parameter	Asbest HV (NWG ca. 0,01%)

P 30a	
Ergebnis	kein Asbest nachgewiesen

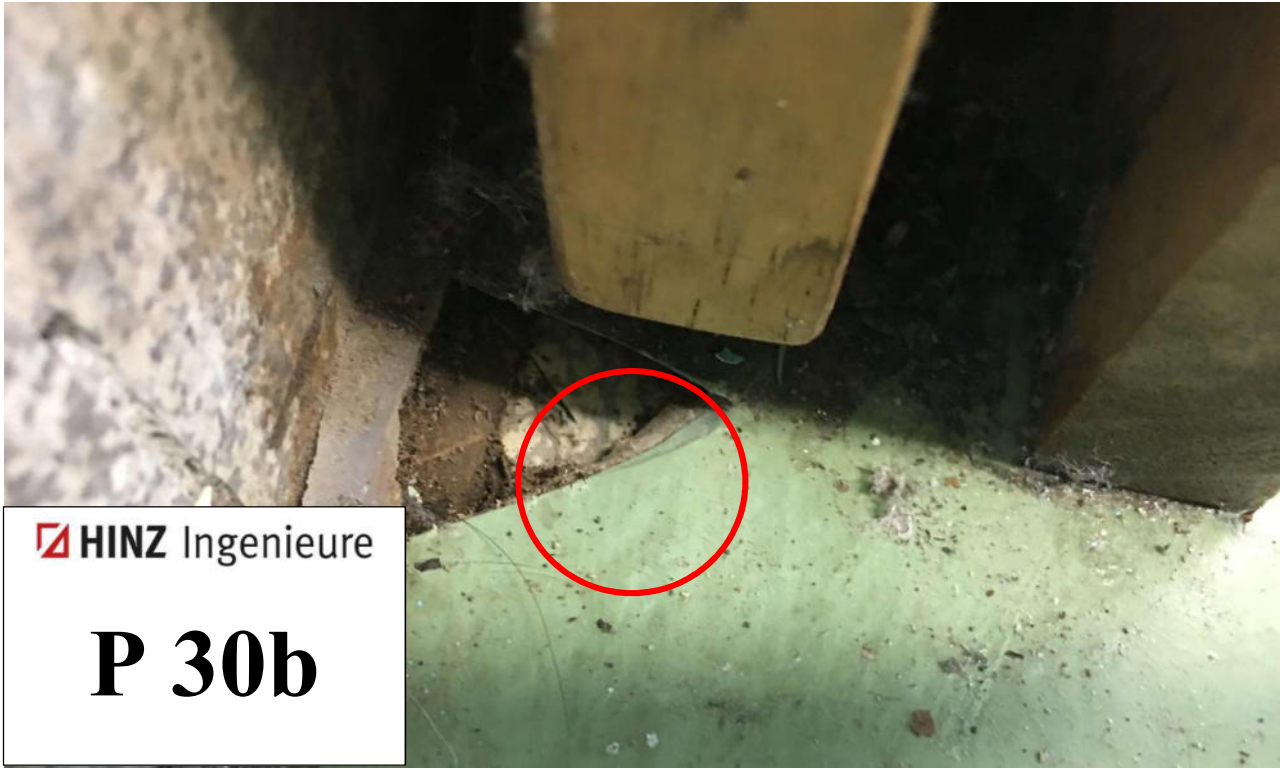
Probenahmeprotokoll	
Projekt: BV: GGS Steigerweg 3, Mülheim	Entnahmedatum: 04./05.08.2020
Probenbez.: P 30b	Probenehmer: Kirmse / Röhrich
Gebäude	Steigerweg 3, Altbau
Etage/Raum	KG / Gymnastikraum
Lagedetail	Fußboden
Material	Bodenbelag
Unters.-Parameter	PCB

P 30b	
Ergebnis	n.n.

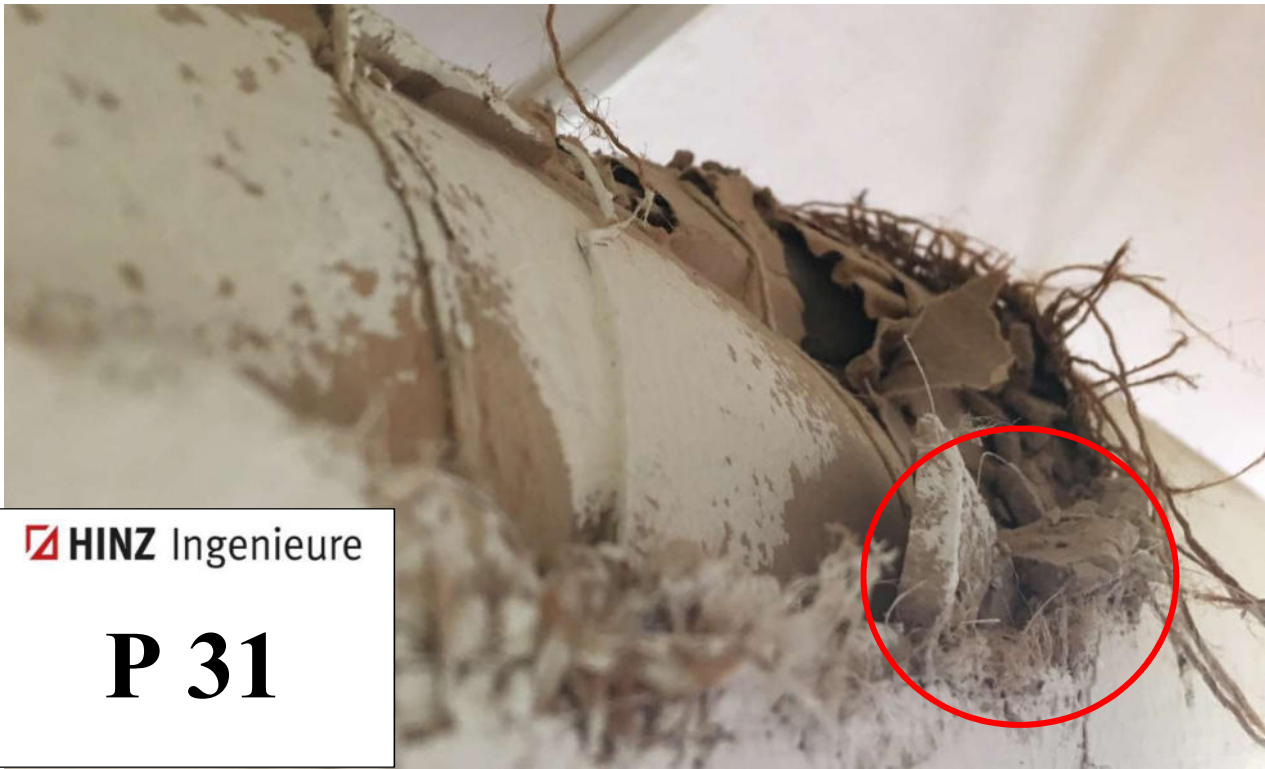
Probenahmeprotokoll	
Projekt: BV: GGS Steigerweg 3, Mülheim	Entnahmedatum: 04./05.08.2020
Probenbez.: P 31	Probenehmer: Kirmse / Röhrich
Gebäude	Steigerweg 3, Altbau
Etage/Raum	KG / Bücherei
Lagedetail	Rohrleitung
Material	Rohrleitungsummantelung
Unters.-Parameter	Asbest Anhang B (NWG ca. 0,001%)

HINZ Ingenieure P 31 </div> </div>	
Ergebnis	kein Asbest nachgewiesen
