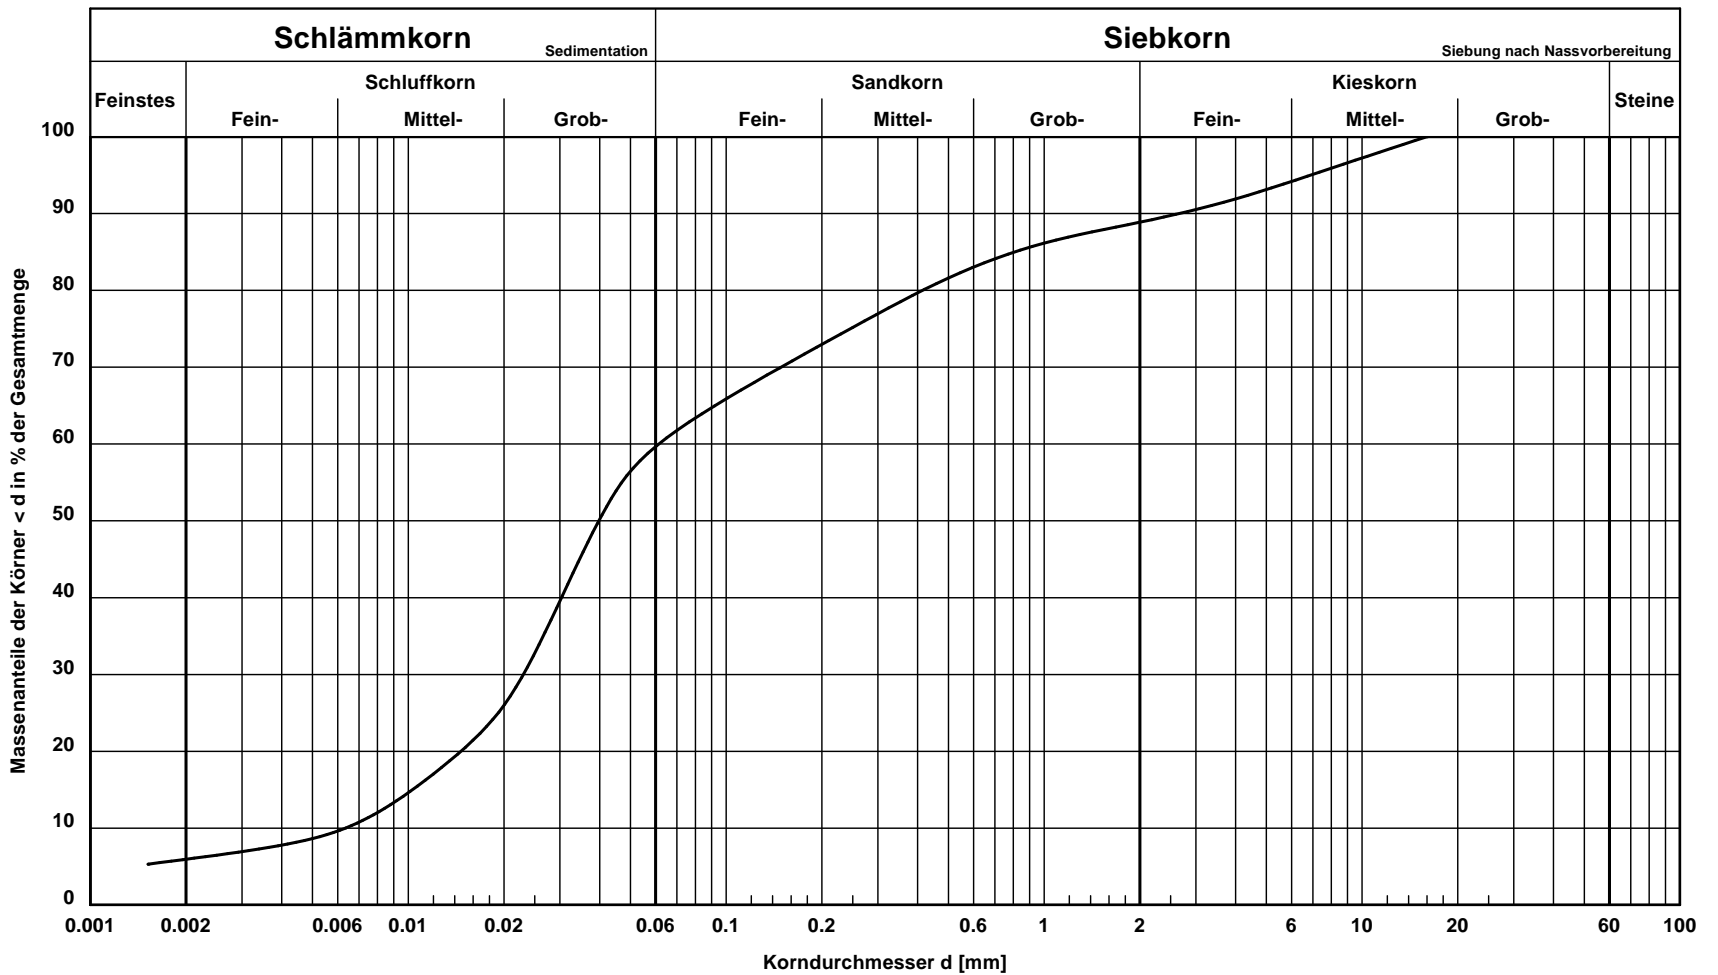
Anlage: 3.1.1

Labor-Nr.	11256
Bohrung/Schurf	MP 2
Tiefe [m]	
Signatur	
Bodenart	Auffüllung, Grobschluff, sandig, schwach kiesig, Kiese = Asche- und Bauschuttreste
Bodengruppe	
Wassergehalt w [%]	14,98
Korndichte $\rho_s$ [g/cm³]	
Glühverlust V <sub>gl</sub> [%]	
Kalkgehalt V <sub>ca</sub> [%]	
Cu/Cc	9.7/1.4

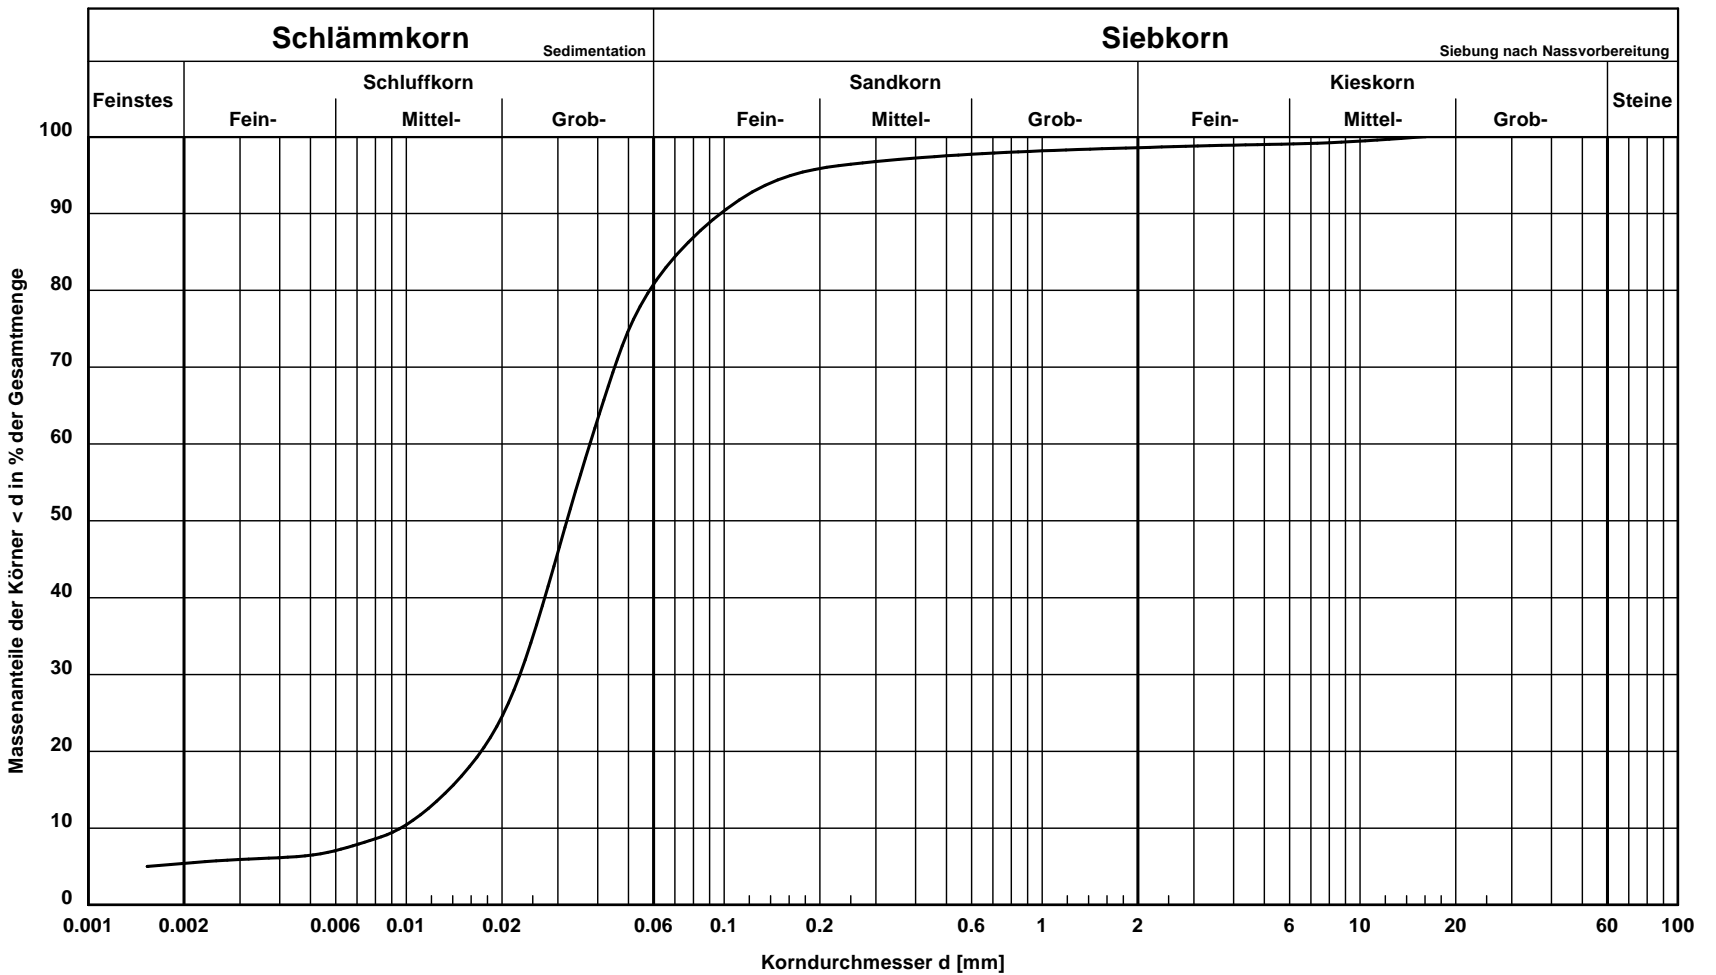
Anlage: 3.1.2

Labor-Nr.	11257
Bohrung/Schurf	MP 4
Tiefe [m]	
Signatur	
Bodenart	Auffüllung, Grobschluff, sandig, sehr schwach kiesig, vereinz. Wurzelreste Kiese = Asche-, Bauschutt- und Glasreste
Bodengruppe	
Wassergehalt w [%]	17,95
Korndichte $\rho_s$ [g/cm <sup>3</sup> ]	
Glühverlust V <sub>gl</sub> [%]	
Kalkgehalt V <sub>ca</sub> [%]	
Cu/Cc	3.9/1.4

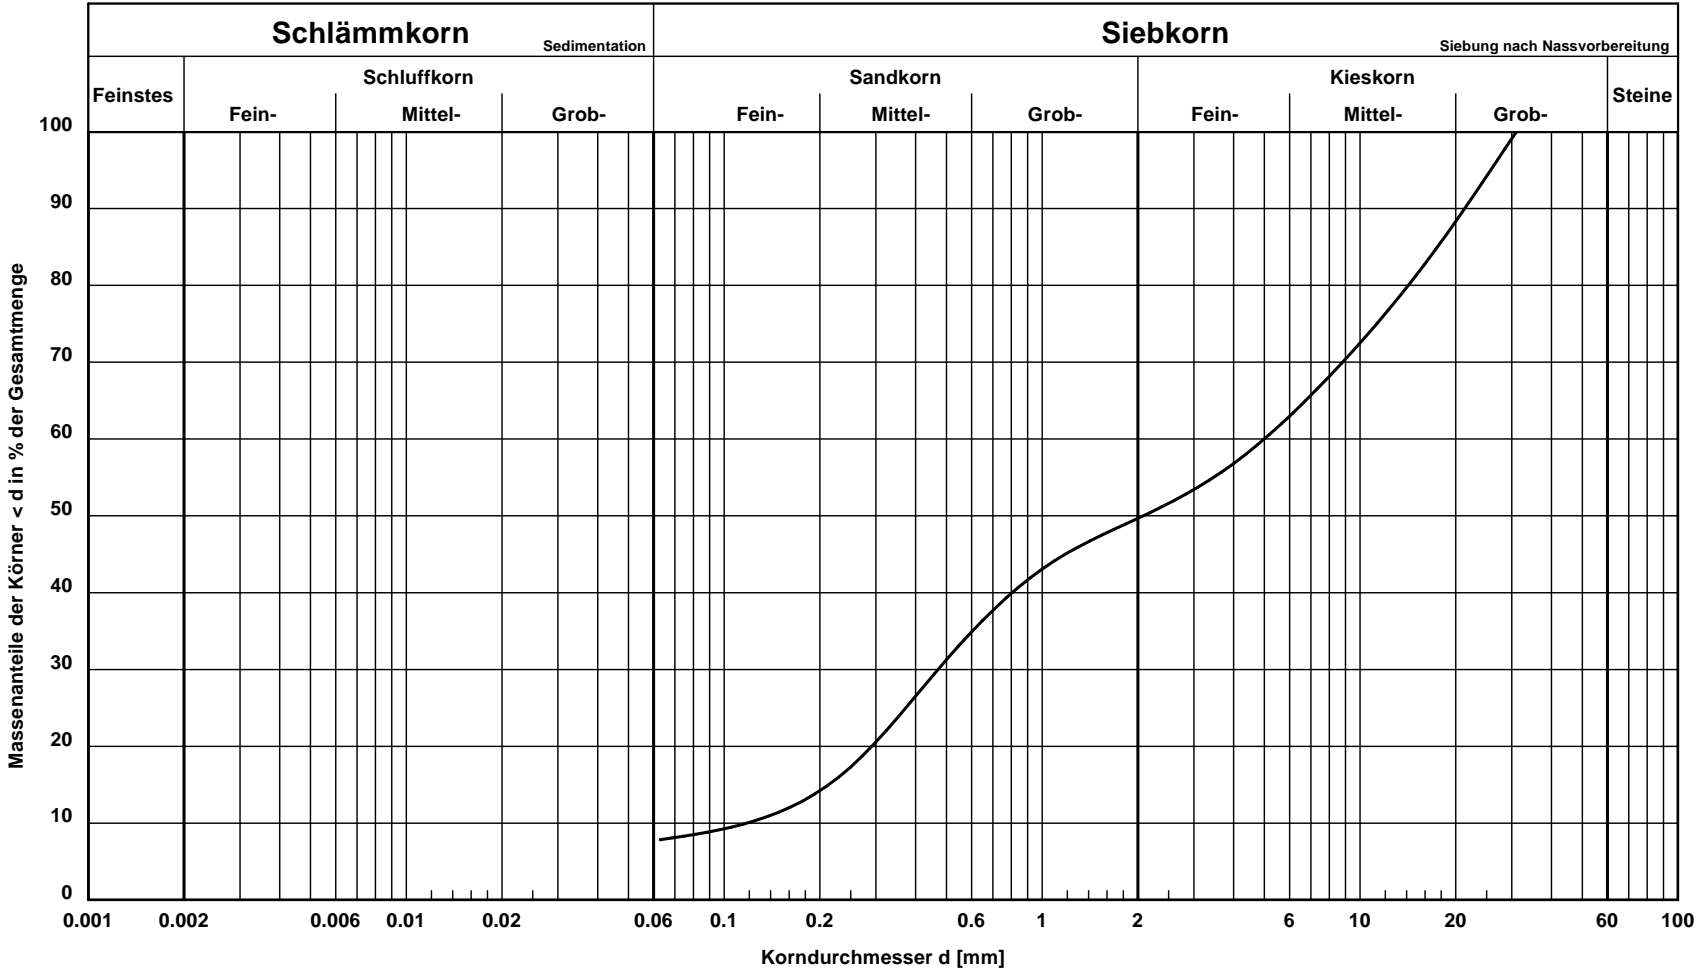
Labor-Nr.	11260
Bohrung/Schurf	MP 6
Tiefe [m]	
Signatur	
Bodenart	Kies und Sand, schwach schluffig
Bodengruppe	GU
Wassergehalt w [%]	
Korndichte $\rho_s$ [g/cm³]	
Glühverlust V <sub>gl</sub> [%]	
Kalkgehalt V <sub>ca</sub> [%]	
Cu/Cc	42.5/0.4

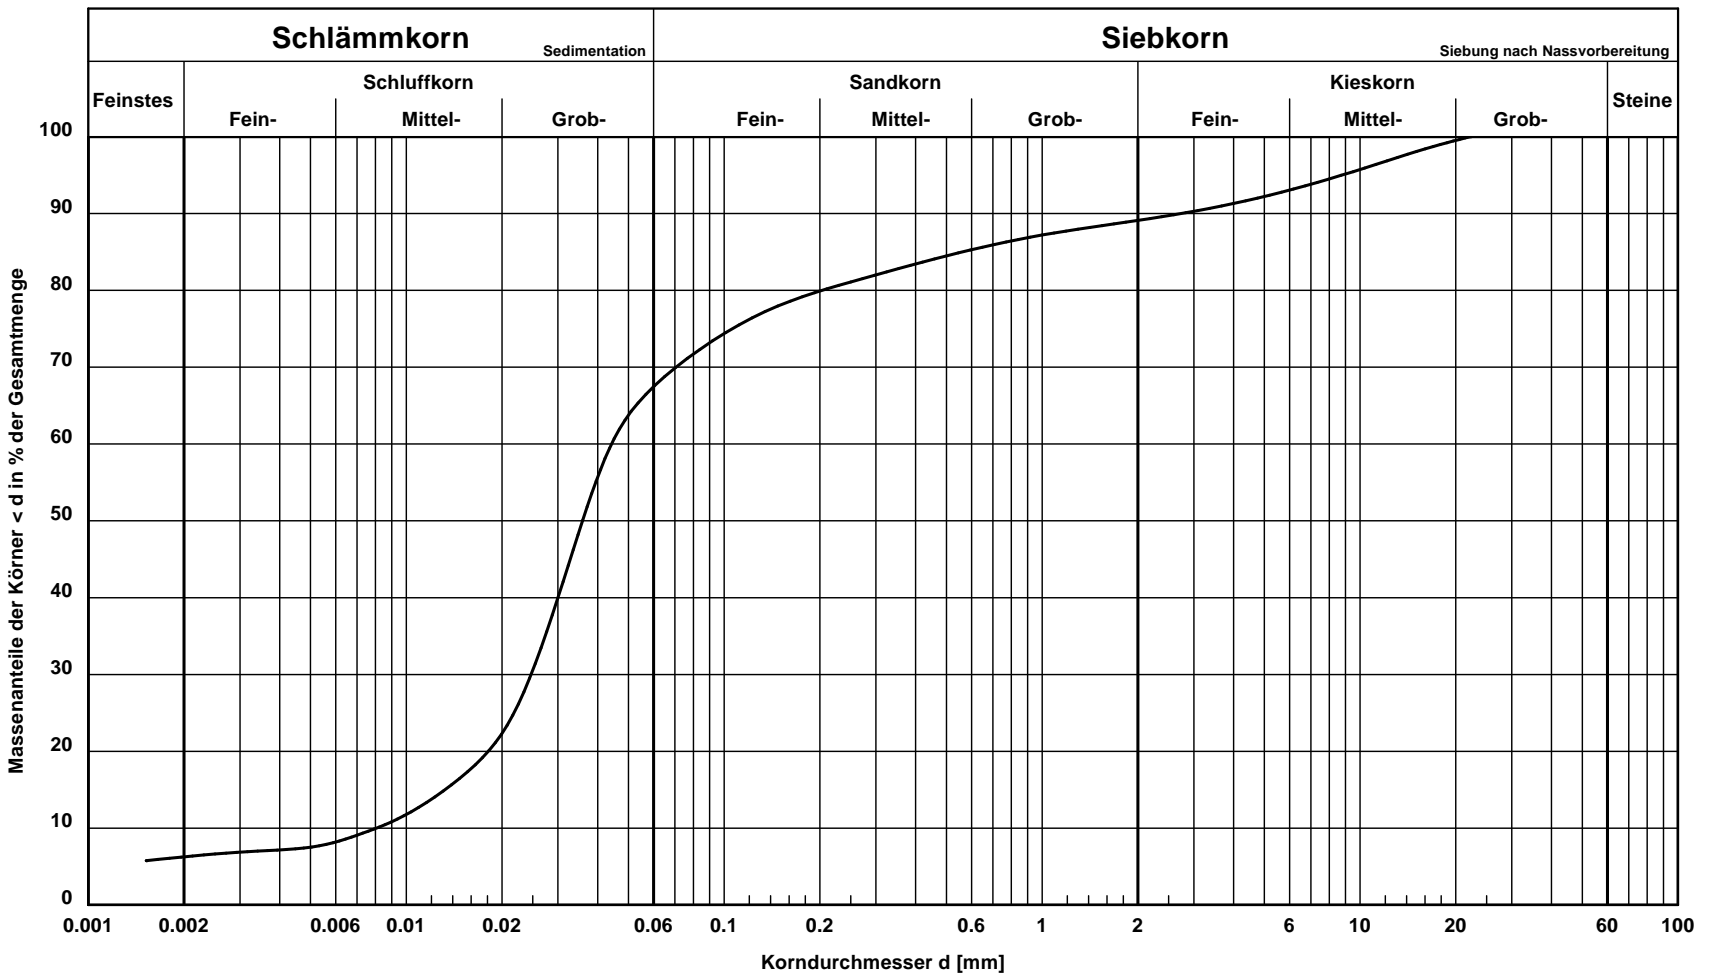
Anlage: 3.1.4

Labor-Nr.	11258
Bohrung/Schurf	MP 7
Tiefe [m]	
Signatur	
Bodenart	Auffüllung, Grobschluff, sandig, schwach kiesig, Kiese = Bauschutt- und Schwarzdeckenreste
Bodengruppe	
Wassergehalt w [%]	15,98
Korndichte $\rho_s$ [g/cm³]	
Glühverlust V <sub>gl</sub> [%]	
Kalkgehalt V <sub>ca</sub> [%]	
Cu/Cc	5.5/1.7

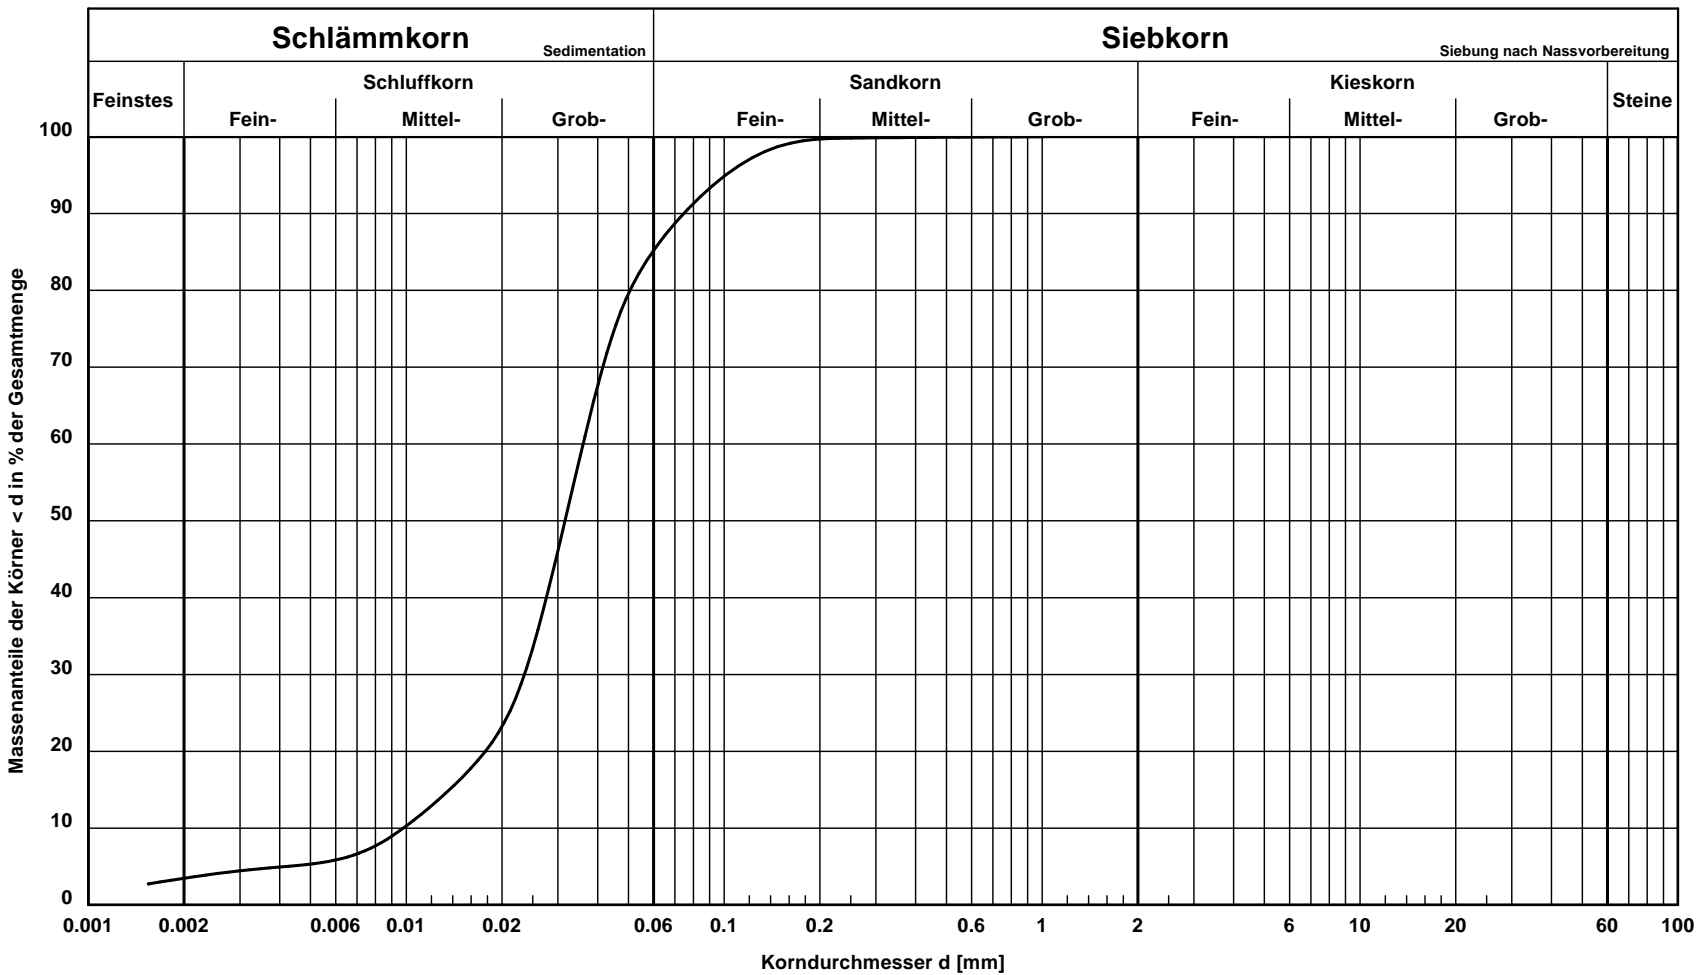
Labor-Nr.	11259
Bohrung/Schurf	MP 10
Tiefe [m]	
Signatur	
Bodenart	Grobschluff, feinsandig
Bodengruppe	
Wassergehalt w [%]	12,13
Korndichte $\rho_s$ [g/cm³]	
Glühverlust V <sub>gl</sub> [%]	
Kalkgehalt V <sub>ca</sub> [%]	
Cu/Cc	3.7/1.6
