Denkmalliste

**(1) Nr. des Denkmals
Lfd.-Nr. 594**

Folkenborntal 9, Fachwerkkotten

(3) Lage des Denkmals	Gemarkung	Flur	Flurstück
Folkenborntal 9	Heißen	3	1134

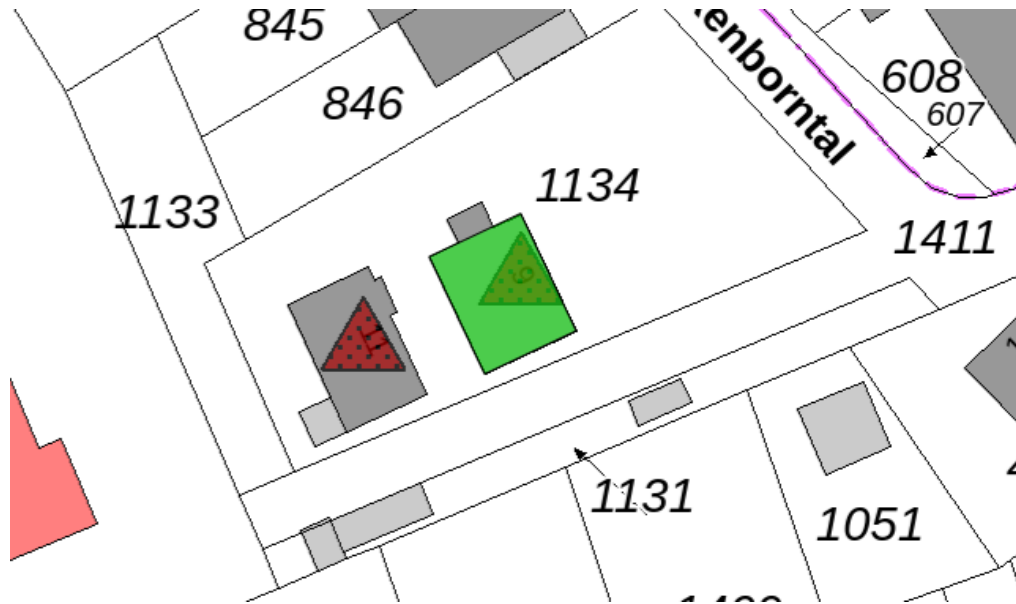
Mülheim an der Ruhr, Folkenborntal 9, Ausschnitt ALKIS-Karte, Schutzzumfang durch LVR-ADR grün kartiert, Stand 03/2023.

Im denkmalwerten Schutzzumfang sind das Äußere und das Innere des Fachwerkkottens in historischer Substanz, Konstruktion, Erscheinungsbild und Ausstattung, wie im Folgenden beschrieben, enthalten. Der räumliche Schutzzumfang ist dem folgenden Kartenausschnitt zu entnehmen:

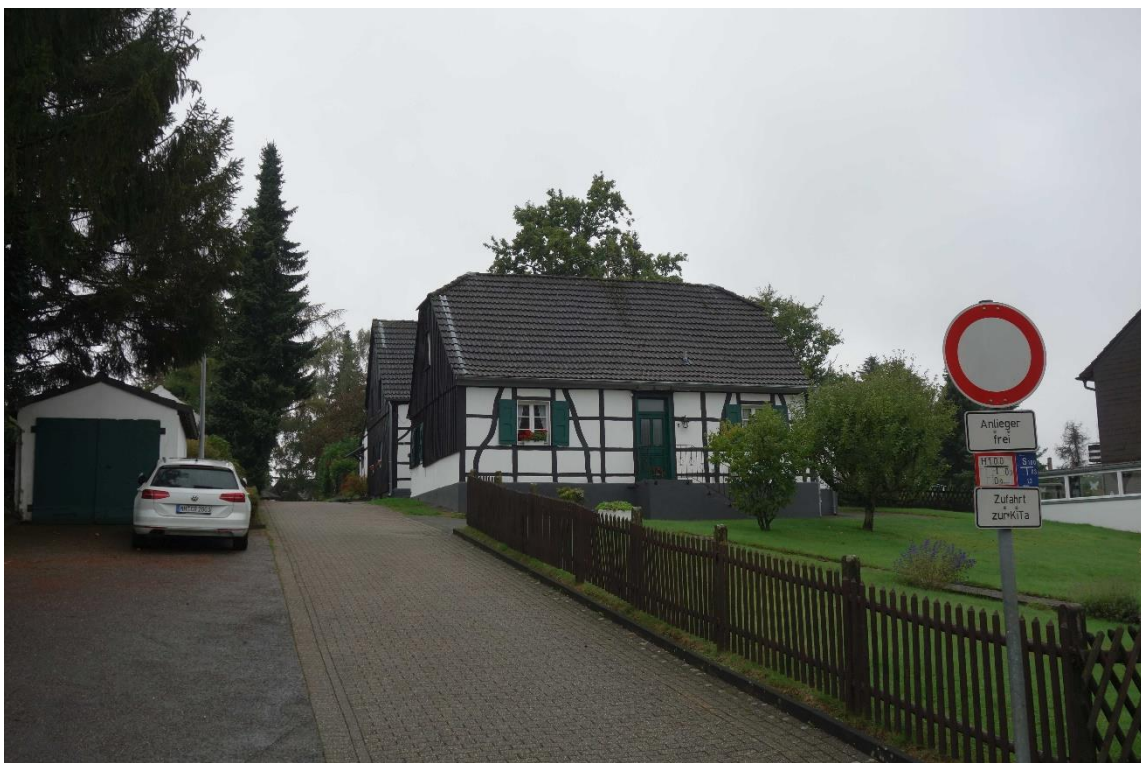
Mülheim an der Ruhr, Folkenborntal 9, östliche Traufseite, Foto: Nadja Fröhlich, LVR-ADR, 2022.

Konstruktiv handelt es sich beim o.g. Objekt um ein über Bruchsteinfundamenten errichtetes, eingeschossiges Fachwerkgebäude (Fachwerkgefüge aus Eichenholz, ohne Schwelle), das mit einem Schopfwalmdach (Dachhaut erneuert, derzeit mit Dachpfannen Typ Frankfurter Pfanne eingedeckt) abschließt. Die Fachwerkstruktur ist engmaschig, rasterförmig und wird von teils geschwungenen Diagonalstreben ausgesteift. Die östliche Traufseite gliedert sich in neun Gefachachsen. In der mittleren Achse befindet sich der um mehrere Stufen (erneuert) erhöhte Hauseingang mit erneuerter Haustür. In der zweiten Achse von links und von rechts belichtet jeweils ein zweiflügeliges sprossiertes Holzfenster mit Klappläden (erneuert) die dahinterliegenden Räumlichkeiten. Der Südgiebel ist einachsig und überwiegend holzverschalt. Der Nordgiebel umfasst sieben Gefachachsen. Im Erdgeschoss wurde nachträglich (vor 1921) ein eingeschossiger Anbau errichtet, der Teile der Fassade verdeckt. Das Dachgeschoss wird von zwei zweiflügeligen Holzsprossenfenstern belichtet. Unterhalb des Schopfwalms ist ein Andreaskreuz als Fachwerkzierform eingebaut. Die westliche Traufseite ist einachsig und in Gänze holzverschalt. Die Dachflächen sind bis auf ein kleines Dachflächenfenster auf der Westseite geschlossen. Im Zuge einer umfangreichen Sanierungsmaßnahme in den 1990er Jahren wurde das Innere weitgehend modernisiert (Erneuerung der Oberflächen, Eingriffe in die Grundrissstruktur (vor allem im Erdgeschoss)). Erhalten geblieben sind neben dem konstruktiven Fachwerkgefüge unter anderem historische Türblätter (teilweise mit Zungenbändern), Holzdielen im Obergeschoss, der historische Dachstuhl und ein Gewölbekeller (Bruchstein). Die historischen Ausstattungselemente bilden eine Einheit von Denkmalwert mit dem Baudenkmal.

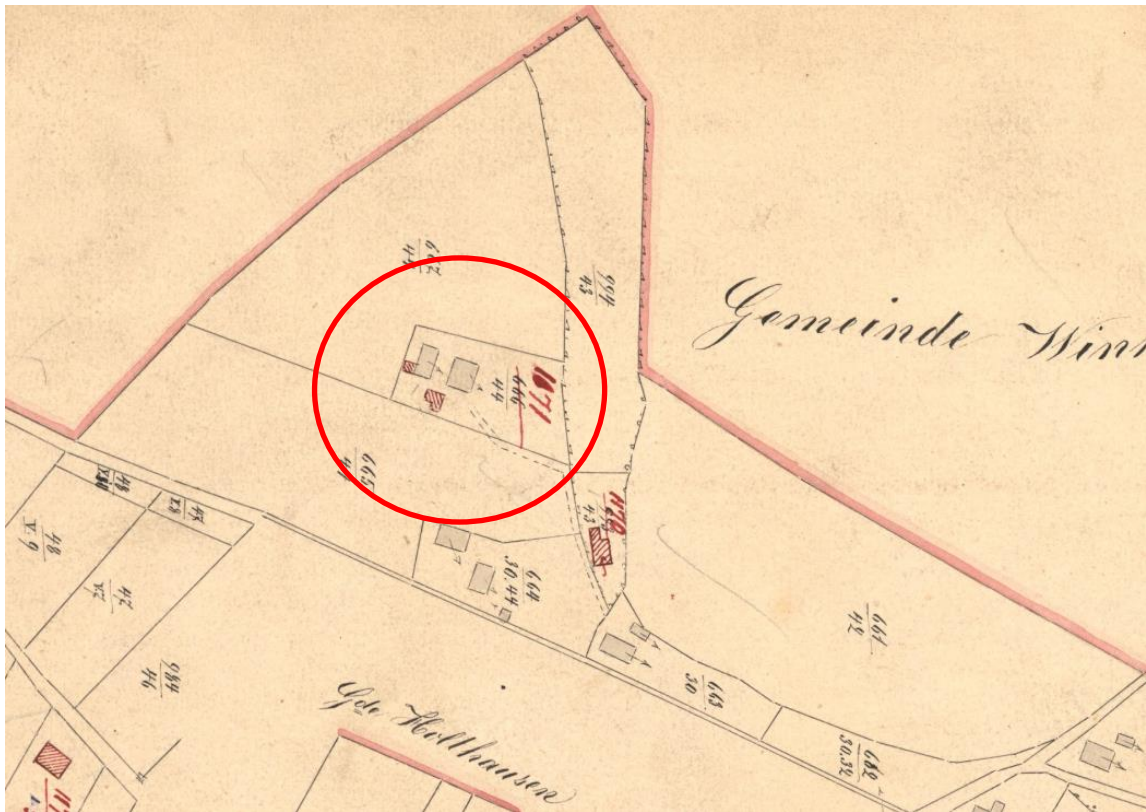
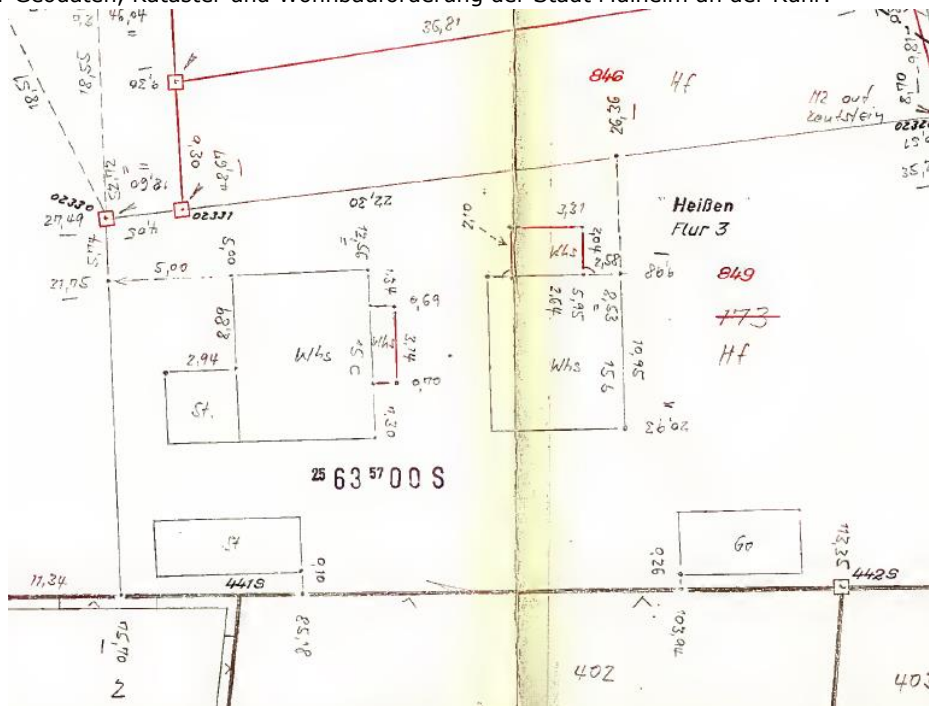
Oben: Ergänzungskarte von 1876, Stallanbau und freistehendes Nebengebäude rot gekennzeichnet; unten: Fortführungsriß von 1976. Quelle: Amt für Geodaten, Kataster und Wohnbauförderung der Stadt Mülheim an der Ruhr.

Das genaue Baujahr ist unbekannt. Anhand des Fachwerkgefüges und nach Auswertung historischer Karten ist eine Errichtung nach 1821 und vor 1871 anzunehmen, da das Gebäude auf dem Urkataster von 1821 noch nicht verzeichnet war, in der Gemeindegkarte von 1871 hingegen schon. Der Fachwerkkotten wurde vermutlich von Bergarbeitern bewohnt, die in der nahegelegenen Zeche Wiesche arbeiteten. Im Mülheimer Raum wurde seit Jahrhunderten Kohlenbergbau betrieben, bei dem die zu Tage tretenden Flöze abgebaut wurden und Mülheim im 15. und 16. Jahrhundert in Verbindung mit der schiffbaren Ruhr zu einem Zentrum des Kohlehandels werden ließ. Zu den frühen Zechen gehörte die im Westen Heißens gelegene Zeche Wiesche, die seit dem 17. Jahrhundert Steinkohle förderte und zusammen mit anderen Zechen einen Förderstollen zur Ruhr betrieb. Ferner gab es auf Heißener Gebiet noch die Zeche Rosendelle (im Osten). Auf einem städtischen Neuvermessungsriß aus dem Jahr 1921 ist der nördliche eingeschossige Anbau bereits kartiert, in die Liegenschaftskarte von 1958 wurde er nicht übernommen, sondern erst in die Liegenschaftskarte von 1976. In den 1990er Jahren sind umfangreiche Sanierungsmaßnahmen durchgeführt worden (Erneuerung der Oberflächen und eines Großteils der wandfesten Ausstattung, Modernisierung der Sanitäreinrichtungen, Erneuerung der Fenster und Haustür, Erneuerung der Dachhaut). Die nachträglichen Veränderungen tragen nicht zur Denkmalbedeutung bei.
