Stadt Mülheim an der Ruhr

Denkmalliste

(1) Nr. des Denkmals
Lfd.-Nr. 746

Kämpchenstraße 41, Mehrparteienhaus

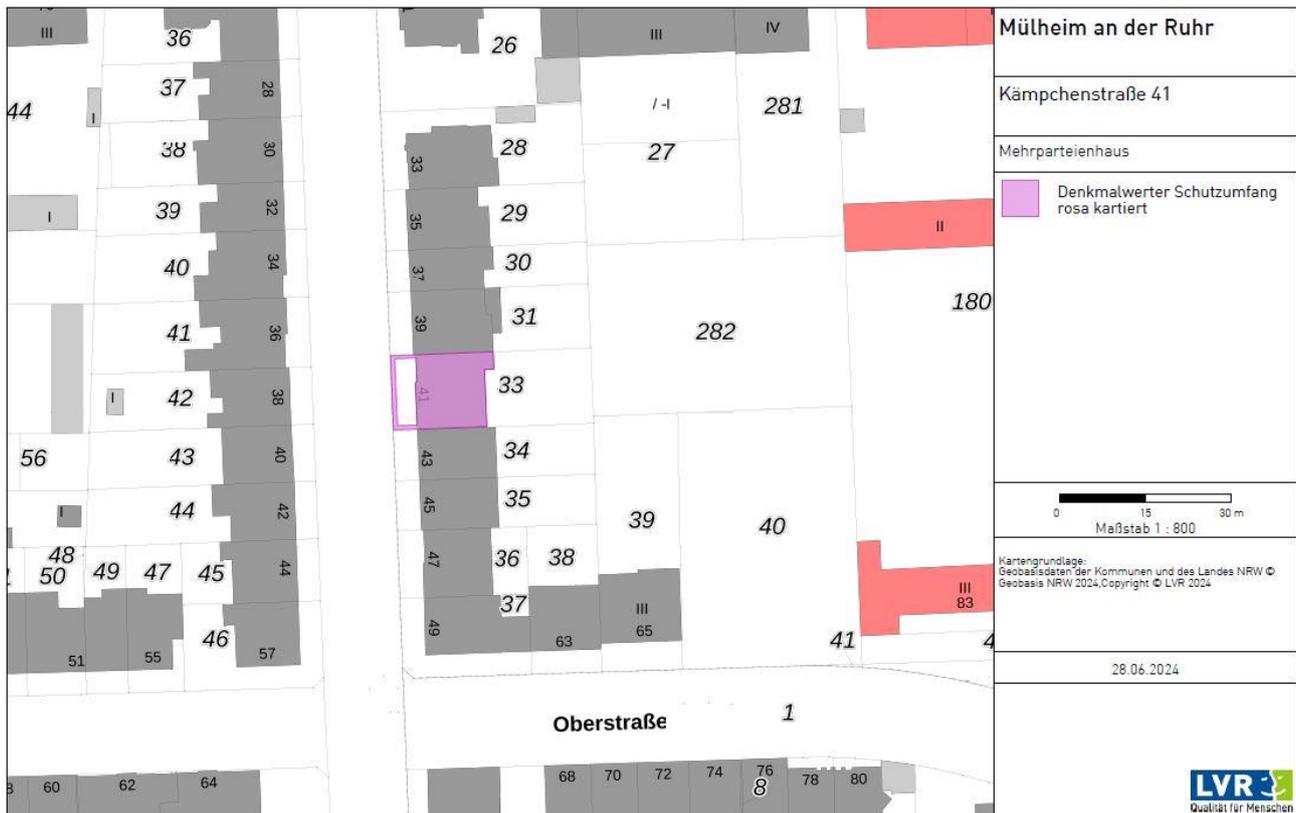
Im denkmalwerten Schutzzumfang des hier behandelten Baudenkmals sind das Äußere und das Innere in bauzeitlicher Substanz, Konstruktion, Erscheinungsbild und Ausstattung, wie im Folgenden beschrieben, enthalten. Ferner zählen die gemauerten Pfosten der straßenseitigen Einfriedung nebst zugehörigem geometrischem Eisengitter zum denkmalwerten Schutzzumfang. Der räumliche Schutzzumfang ist dem folgenden Kartenausschnitt zu entnehmen:

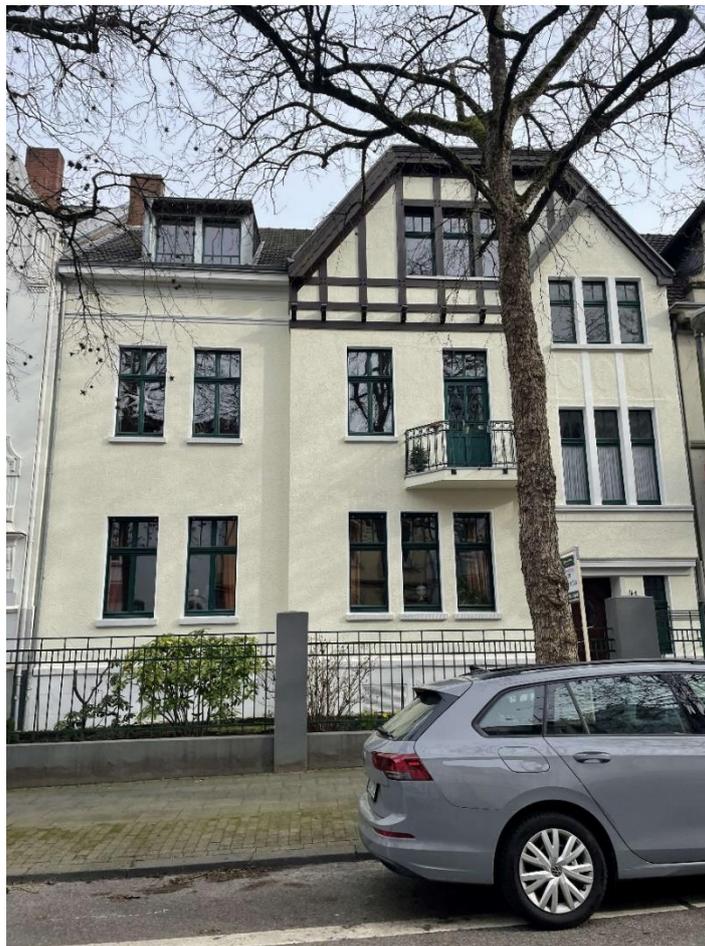
Abb. 1: Straßenseitige Ansicht mit Einfriedung, Foto: Nadja Fröhlich (NF), LVR-ADR 2024.

Das verputzte, zweigeschossige, satteldachgedeckte, traufständige Wohnhaus mit ausgebautem Dachgeschoss ist zur Straße in drei Achsen mit unregelmäßiger Fensteraufteilung gegliedert. Nahezu alle Fenster sind bauzeitlich. Die mittlere und die rechte Achse sind als Zwerchhaus mit Krüppelwalmdach ausgebildet, dessen straßenseitiges Giebeldreieck durch ein aufgelegtes Zierfachwerk betont wird. Zwischenzeitlich in Gänze verputzt, wurde das Fachwerk in der jüngeren Vergangenheit nach der Vorlage historischer Fotos neu aufgebracht. Im Erdgeschoss befinden sich in der Mitte drei schmale Fensteröffnungen mit einflügeligen Holzfenstern mit Oberlicht, das durch zwei vertikale Sprossen längs geteilt ist. Im Obergeschoss befindet sich eine breitere Fensteröffnung mit einem vierflügeligen Holzfenster und Kämpfer, analog dazu daneben eine Fenstertür (in jüngster Zeit nach historischem Vorbild erneuert), die den ebenfalls bauzeitlichen, trapezförmigen Balkon mit schmiedeeisernem Gitter erschließt. Die rechte Achse ist erneut seitenrisalitartig mit einem Giebel hervorgehoben und ermöglicht den Zutritt zum Gebäude im Erdgeschoss durch die bauzeitliche Holzeingangstür in Jugendstilformen. Über mehrfach profiliertem Sohlbankgesims befinden sich im ersten und zweiten Obergeschoss jeweils drei schmale, stehende, einflügelige Fenster mit Oberlicht, die mit vertikaler Sprosse zweigeteilt sind. Die linke Achse des Gebäudes ist verhältnismäßig schlicht ausgeführt. Lediglich zwei Fenster im Erd- und Obergeschoss, alle vierflügelig mit Kämpfer, sowie reduzierte Stuckprofile in der Höhe des Drempels und als Traufgesims gliedern die Fassade. Über der Traufe befindet sich eine Schleppgaube mit zwei stehenden Fenstern. Ursprünglich aufwändiger stuckiert, wurde der Außenputz in der Zeit nach dem Krieg in reduzierter Ausführung erneuert; zwischen dem Obergeschoss und dem Dachgeschoss sind auf dem Seitenrisalit aber noch die Reste von drei ovalen Medaillons erkennbar. Vor dem Gebäude befindet sich ein Vorgarten, der von einer Einfriedung aus verputzten Pfeilern mit schmiedeeisernem Gitter begrenzt wird.
