Stadt Mülheim an der Ruhr

Denkmalliste

(1) Nr. des Denkmals
Lfd.-Nr. 292

Mintarder Dorfstraße 13, Fachwerkgebäude

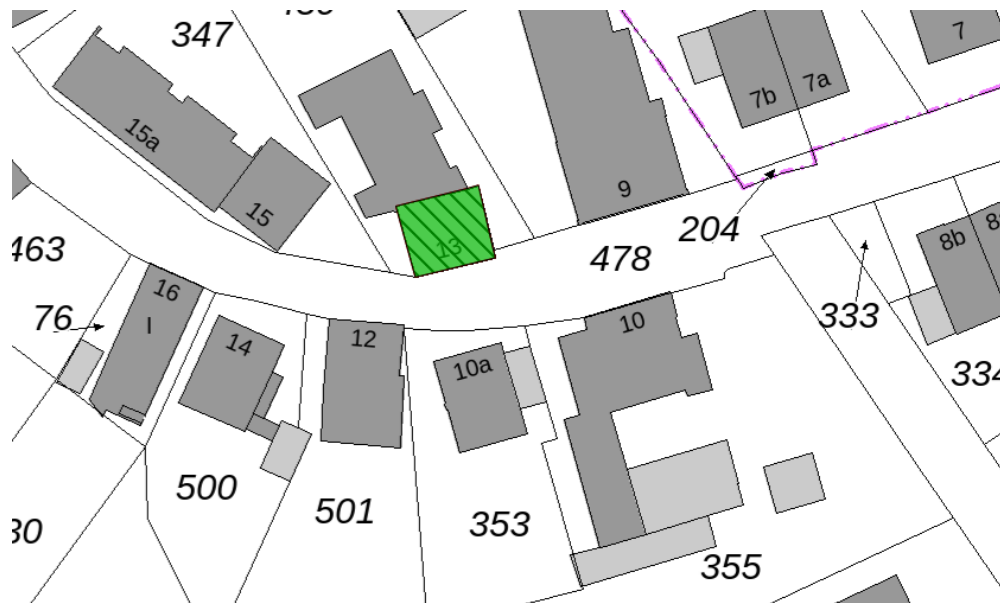
Im denkmalwerten Schutzzumfang sind das Innere und Äußere des o.g. Objekts in historischer Substanz, Konstruktion, Erscheinungsbild und Ausstattung, wie im Folgenden beschrieben, enthalten. Der nördlich an das Fachwerkgebäude anschließende Anbau ist nicht Bestandteil des Schutzzumfangs. Der räumliche Schutzzumfang ist dem folgenden Ausschnitt aus der ALKIS-Karte zu entnehmen:

Mülheim an der Ruhr, Mintarder Dorfstraße 13, Ausschnitt ALKIS-Karte (unmaßstäblich), denkmalwerter Schutzzumfang durch LVR-ADR grün kartiert, Stand 06/2022.

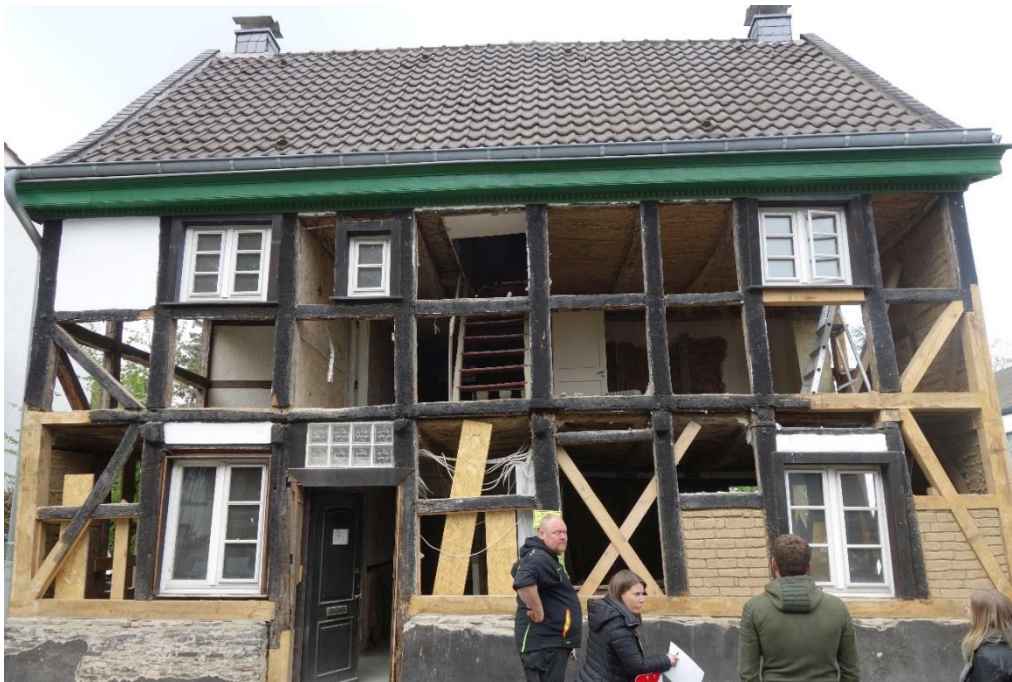
Mülheim an der Ruhr, Mintarder Dorfstraße 13, südliche Traufseite, Foto: Nadja Fröhlich (NF), LVR-ADR, 2022.

Das in Ständerbauweise errichtete, zweigeschossige, quer erschlossene Fachwerkgebäude zeichnet sich durch sein engmaschiges, rasterförmiges Fachwerkgefüge sowie die partiell erhaltenen Ankerbalkenköpfe aus. Das Gebäude wird von einem ziegelgedeckten Satteldach (erneuerte Dachdeckung) abgeschlossen. Die Dachfläche auf der Südseite ist in Gänze geschlossen und ungestört. Auf der Nordseite sind nachträglich zwei Dachflächenfenster eingebaut worden.

Die südliche Traufseite gliedert sich in acht Gefachachsen und verfügt aufgrund der Hanglage über einen hohen Bruchsteinsockel. Die Fensteröffnungen des Erdgeschosses wurden vergrößert, während die Fensteröffnungen des Obergeschosses innerhalb der Gefache eingebaut wurden. Die Traufkante ist mit einer Holzverkleidung mit Zahnschnittfries verschalt. Die Fenster und die Haustür wurden erneuert. Der westliche und der östliche Giebel gliedert sich je in sechs Gefachachsen. Auf den Giebelseiten sind aussteifende Diagonalstreben eingebaut worden. Der Ortgang ist verschiefert. Der Ostgiebel ist in Höhe des Dachgeschosses bretterverschalt. Auf den Giebelseiten sind die historischen gemauerten Kaminzüge erhalten. An die südliche Traufseite schließt der nachträglich errichtete Anbau an, der die Fassade verdeckt.
