Stadt Mülheim an der Ruhr

Denkmalliste

Walkmühlenstraße 52, ehem. Walkmühle

**(4) Darstellung der wesentlichen charakteristischen Merkmale des Denkmals
– Fachwerkgebäude**

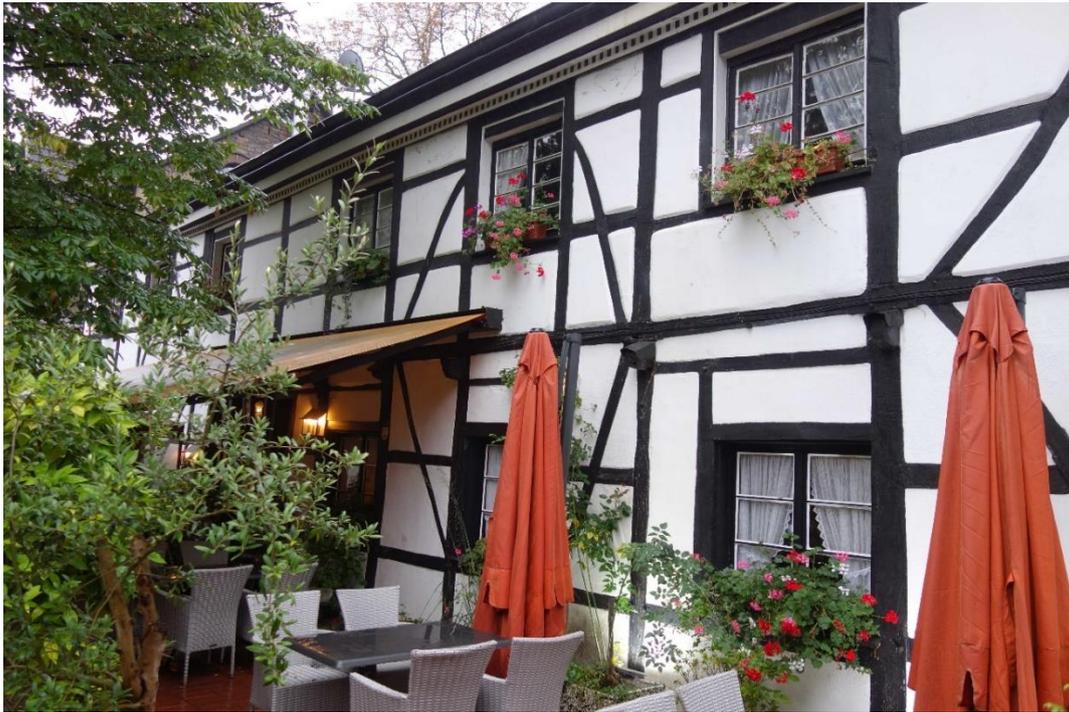
Mülheim an der Ruhr, Walkmühle, Ostansicht, Foto: Nadja Fröhlich (NF), LVR-ADR, 2020.

Das vermutlich Anfang des 18. Jahrhunderts errichtete zweigeschossige Fachwerkgebäude liegt giebelständig zur Walkmühlenstraße und schloss ursprünglich auf beiden Giebelseiten mit einem ziegelgedeckten Krüppelwalmdach ab. Auf der Nordseite schließt der bereits erwähnte, nachträglich errichtete Kopfbau an, der den Nordgiebel des Fachwerkhauses überbaut und verdeckt. Die westliche Traufseite wurde nachträglich verputzt und gliedert sich in sieben Fensterachsen. Bei den Fenstern handelt es sich um einfach verglaste zweiflügelige Holzfenster mit Sprossenteilung, im Erdgeschoss mit Bleiglasfüllung und zweiflügeligen, sprossierten Oberlichtern (nicht bauzeitlich, vermutlich aus den 1930er/1950er Jahren, zur Jahrhundertwende waren noch größere Sprossenfenster eingebaut). In der dritten Achse von links befindet sich ein vierteiliges, rundum verglastes Blumenfenster mit Bleiglasfüllung und dekorativer Holzrahmung sowie Schieferdeckung. Auf der östlichen Traufseite ist das Fachwerkgerüst sichtbar belassen und die Konstruktion nachvollziehbar: Das zweigeschossige Fachwerkgebäude ist in Ständerbauweise errichtet und gliedert sich in vierzehn, zumeist engmaschige, rasterförmige Gefachachsen mit diagonal angeordneten, geschwungenen Fußstreben. Deutlich sichtbar treten die Ankerbalkenköpfe der Geschossdecke in Erscheinung. Ein Klötzchenfries verziert die Traufe. Sechs Fensteröffnungen mit zweiflügeligen, sprossierten Holzfenstern belichten das Obergeschoss, im Erdgeschoss sind fünf Fensterachsen vorhanden. Die erneuerte Haustür des quererschlossenen Fachwerkgebäudes wird von schmalen Bleiglasfenstern flankiert und diente der Belichtung des dahinterliegenden Flures.

Dem Südgiebel ist ein eingeschossiger, nachträglich errichteter Anbau vorgelagert. Die obere Giebelhälfte ist fachwerksichtig und auch hier zeigt sich das engmaschige, rasterförmige Fachwerkgefüge des Fachwerkständerbaus mit aussteifenden Fußstreben auf anschauliche Weise.

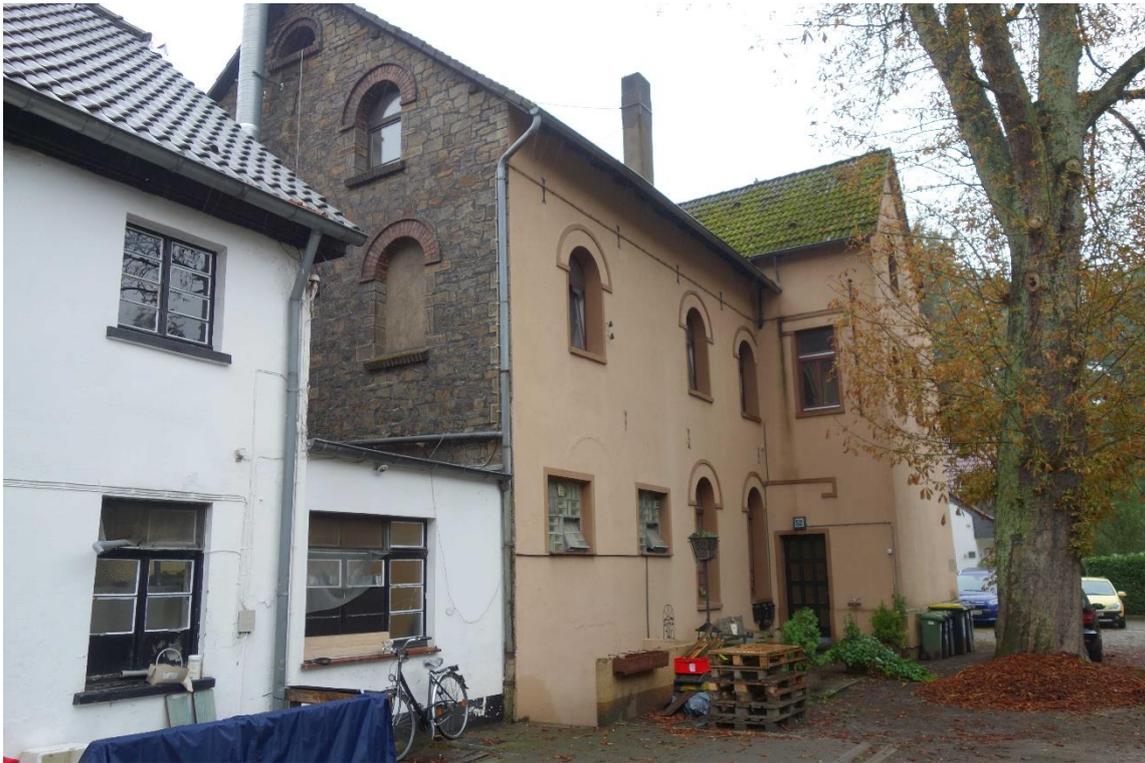
Mülheim an der Ruhr, Wohn- und Lagergebäude der Walkmühle, Westseite, Foto: NF, LVR-ADR, 2020.

Das um 1870/1880 errichtete Wohn- und Lagergebäude liegt traufständig zur Walkmühlenstraße und gliedert sich in zwei Geschosse und sieben Achsen. Der aus Bruchsteinmauerwerk errichtete Bau schließt mit einem ziegelgedeckten Satteldach ab. Auf der Ostseite wurden Fensteröffnungen im Erdgeschoss nachträglich zugemauert und die mittlere Achse auf der Ostseite wird durch ein Zwerchhaus mit Giebelabschluss akzentuiert. Auf der Westseite schiebt sich nach der dritten Achse von links ein zweiachsiger Risalit aus der Fassadenflucht heraus, der von einem Satteldach abgeschlossen wird und das Treppenhaus beherbergt. Die Westseite wurde bis auf die südlichen zwei Achsen nachträglich verputzt. Der südliche Giebel gliedert sich in zwei Achsen und ist bruchsteinsichtig, wie auch der nördliche Giebel, hier wurden allerdings vereinzelte Fensteröffnungen nachträglich verschlossen. Die Fensteröffnungen sind rundbogig gestaltet und werden von gemauerten Ziegelbögen und Ziegelbrüstungen gerahmt. Teilweise haben sich die bauzeitlichen, sprossengeteilten Holzfenster erhalten, teilweise wurden neue Holzfenster eingebaut. Auf der Westseite ist eine Fensteröffnung verschlossen und durch zwei rechteckige Öffnungen mit Glasbausteinen ersetzt worden.

Das vermutlich als Lagergebäude errichtete und später in den Obergeschossen zu Wohnzwecken umgenutzte Gebäude ist im äußeren Erscheinungsbild in Teilen verändert worden, so sind zahlreiche Fensteröffnungen nachträglich zugemauert, Öffnungen verändert und die Westseite verputzt worden. Im Inneren verunklären nachträglich errichtete Zwischenwände sowie die überwiegend erneuerte wandfeste Ausstattung den historischen Bestand.

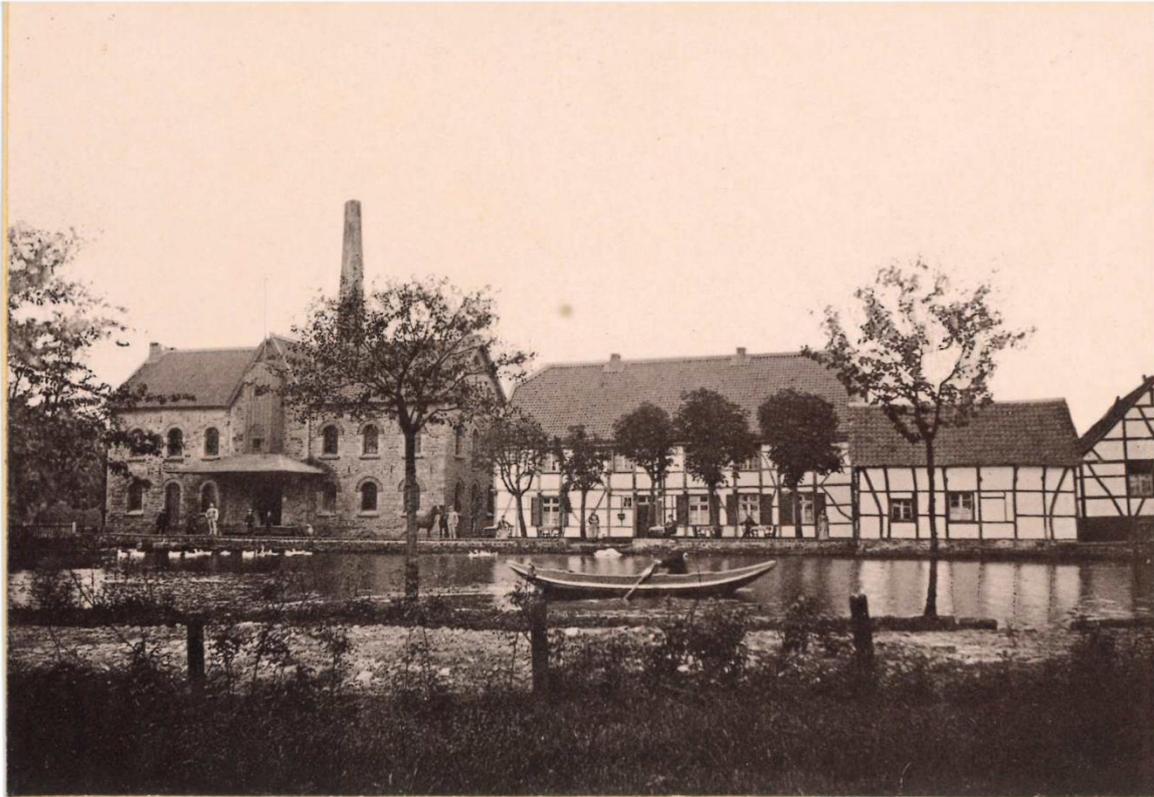
Walkmühle, historische Abbildung aus dem Stadtarchiv Mülheim, um 1900.

Besitz des Gastwirts Haustadt übergegangen, der den Mühlenbetrieb im Sommer um eine Ausflugsgaststätte erweiterte. Der Mühlenteich wurde zum „Gondelweiher“.

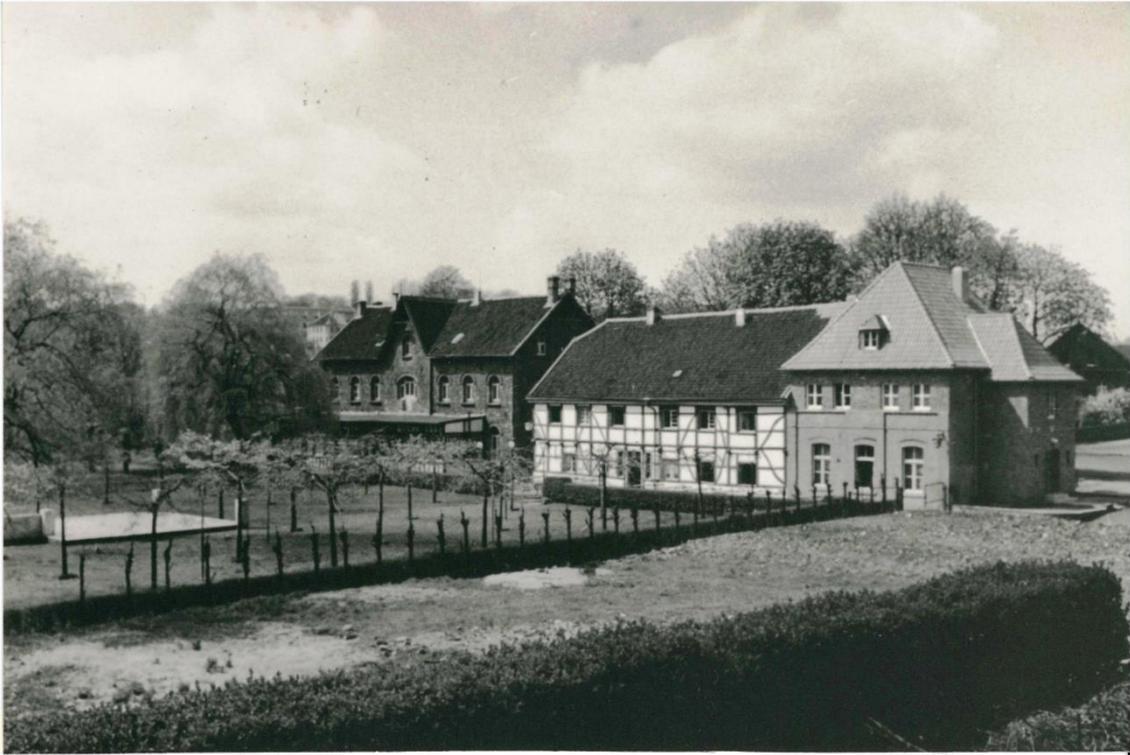
Walkmühle, historische Abbildung aus dem Stadtarchiv Mülheim, verm. frühe Nachkriegszeit.

In den Jahren nach dem Zweiten Weltkrieg konnten die Kriegsschäden (u.a. wurde die Fachwerkkonstruktion der westlichen Traufseite in Teilen durch Mauerwerk ersetzt) beseitigt und die Gebäude wiederhergerichtet werden. In dieser Zeit wurde auch das Mühlrad (unterschlächtiges Mühlrad) entfernt und der nördliche Kopfbau errichtet, der eine Scheune ersetzte, die bis in die Nachkriegszeit als Tanzsaal des Ausflugslokals genutzt wurde.
