Denkmalliste

**(1) Nr. des Denkmals
Lfd.-Nr. 724**

Wohnhaus Klopstockstr. 2a

Klopstockstr. 2a Mülheim 20 73

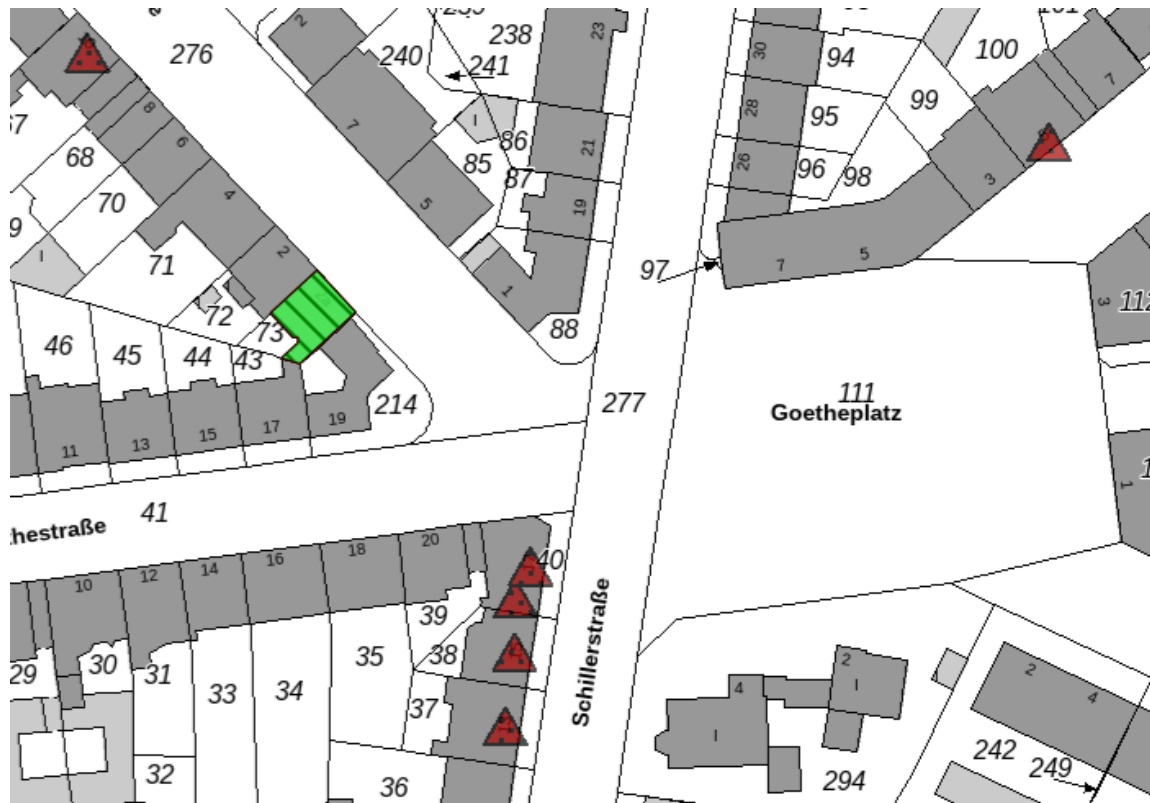
Mülheim an der Ruhr, Klopstockstraße 2a, Auszug ALKIS-Karte (unmaßstäblich), denkmalwerter Schutzzumfang durch LVR-ADR grün kartiert, Kartierungen in Rot: Baudenkmäler § 3 DSchG NRW, Stand 03/2022.

Im denkmalwerten Schutzzumfang sind das Äußere und Innere des o.g. Objekts in historischer Substanz, Konstruktion, Erscheinungsbild und Ausstattung, wie im Folgenden beschrieben, enthalten. Der räumliche Schutzzumfang ist dem folgenden Ausschnitt aus der ALKIS-Karte zu entnehmen.

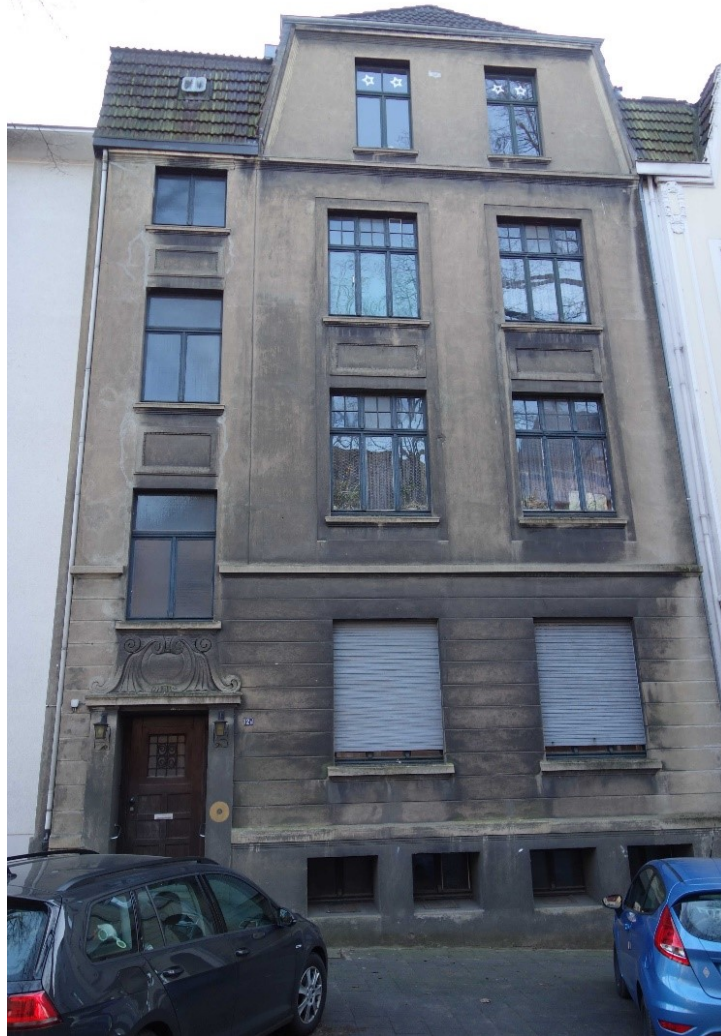
Mülheim an der Ruhr, Klopstockstraße 2a, Straßenansicht, Foto: Nadja Fröhlich (NF), LVR-ADR, 2022.

Das aus massivem Ziegelmauerwerk errichtete dreieinhalbgeschossige Wohnhaus mit Mansarddach liegt traufständig zur Klopstockstraße. Bemerkenswert ist der bauzeitlich überlieferte bräunlich-beige Putz, der auf der Straßenseite aufgebracht wurde und eine Natursteinfassade imitiert sowie die erhaltene farbliche Kennzeichnung des Luftschuttkellers (gelber Kreis mit schwarzem Punkt in der Mitte) – ein Relikt des Zweiten Weltkriegs. Das Wohnhaus ist dreiachsig gegliedert. Aufgrund des hohen Kellergeschosses und des abschüssigen Geländes gibt es einen Höhenversprung zwischen der linken Achse, in der sich die Haustür und die Fenster des Treppenhauses befinden, und den Achsen der mittleren und rechten Achse, die höher liegen. Auf ein hohes, mit teilweise bauzeitlichen Fenstern belichtetes vierachsiges Sockelgeschoss folgt das dreiachsige Erdgeschoss, das durch eine horizontale Putzbänderung akzentuiert wird. In der linken Achse befindet sich der Zugang zum Wohnhaus. Die bauzeitliche kassettierte Haustür mit dekorativ verziertem schmiedeeisernem Türgitter wird von einem stukkerten Portal gerahmt. Dieses besteht aus zwei flankierenden Stützen mit schlichter Ornamentierung. Auf ein Gebälk folgt eine muschelförmige Kartusche mit Volutenschmuck. Ein kräftiger Fries trennt das Erd- vom Obergeschoss, sowie das zweite Ober- vom Dachgeschoss. Die Fenster zur Straßenseite hin und größtenteils die Fenster der Rückseite sind bauzeitlich. Hierbei handelt es sich um zwei- bzw. dreiflügelige Holzfenster, teilweise mit sprossiertem Oberlicht und bauzeitlichen Beschlägen. Bei einigen Fenstern sind sogar die historischen gezogenen Glasscheiben erhalten. Gestufte Fensterbänke sind den Fenstern vorgelagert. Schlichte Kartuschen zieren die Fensterbrüstungen. Der Mansarde ist ein zweiachsiger, sich nach oben verjüngender Quergiebel mit Walmdach vorgelagert.

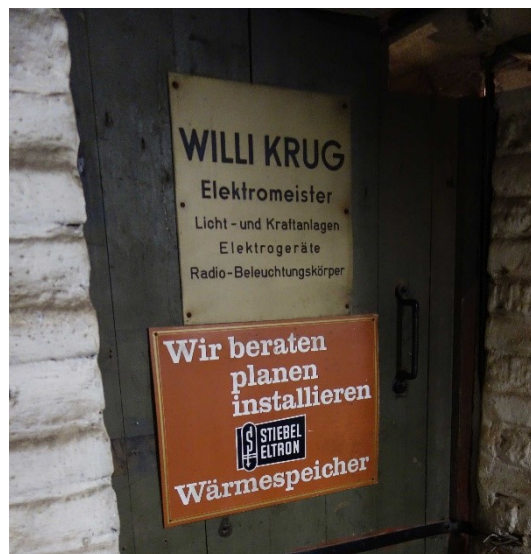
Mülheim an der Ruhr, Klopstockstraße 2a, Holzbrettertür im Keller mit Firmenschild des Elektromeisters Willi Krug, Foto: NF, LVR-ADR, 2022.

Erwähnenswert sind überdies die historische Haustechnik, die dank des großen Technikverständnisses der Eigentümerschaft über die Jahre hinweg instandgehalten wurde und die erhaltene Werkstatt des Elektromeisters Willi Krug, anhand derer ein Kapitel der Nutzungsgeschichte des Wohnhauses auf plastische Weise nachvollzogen werden kann. Die beiden letztgenannten Elemente sind aus denkmalfachlicher Sicht erhaltenswert.
