Kurzbericht Probenahme Asbest von Putzflächen

Bauvorhaben / Projekt: GGS Barbarastraße HG 84
Barbarastraße 30
45475 Mülheim an der Ruhr

MTM - Auftragsnummer: MTM/Eri/4392-17-V0

Datum: 25.09.2017

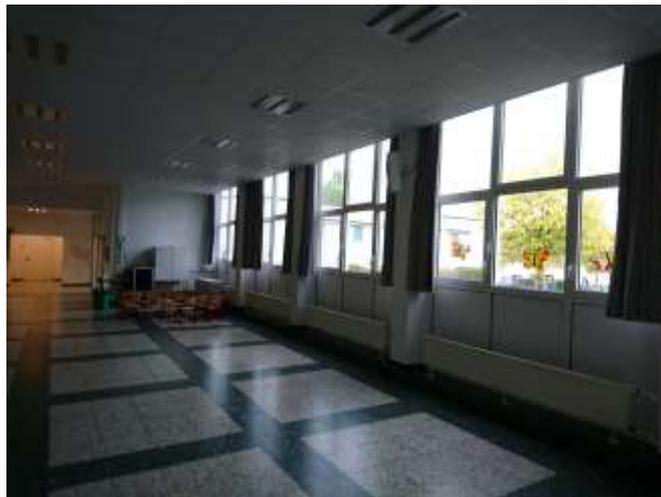
Probe-Nr. 4392-P1 Feinputz mit Farbe, Aula, EG

Probenbezeichnung	Probenart, Entnahmeort, Bauteil und Geschoss	Ergebnis
4392-P1	Feinputz mit Farbanstrich, auf 2. und 5. Pfeiler, Aula im EG (Mischprobe)	Amphibolasbest nachweisbar, geringer Anteil

Das untersuchte Material ist hinsichtlich des Gebäudeschadstoffes Asbest auffällig.
