| Stadt<br>Mülheim an der Ruhr | | Lageplan<br>mit Luftbild | |
| BAUVORHABEN: Heifeskamp - Deckenerneuerung | | Maßstab 1 : 250 | |
| von Mannesmannallee inklusive 2 neuer zusätzlicher Senken | | PLANUNGSBESCHLUSS: | |

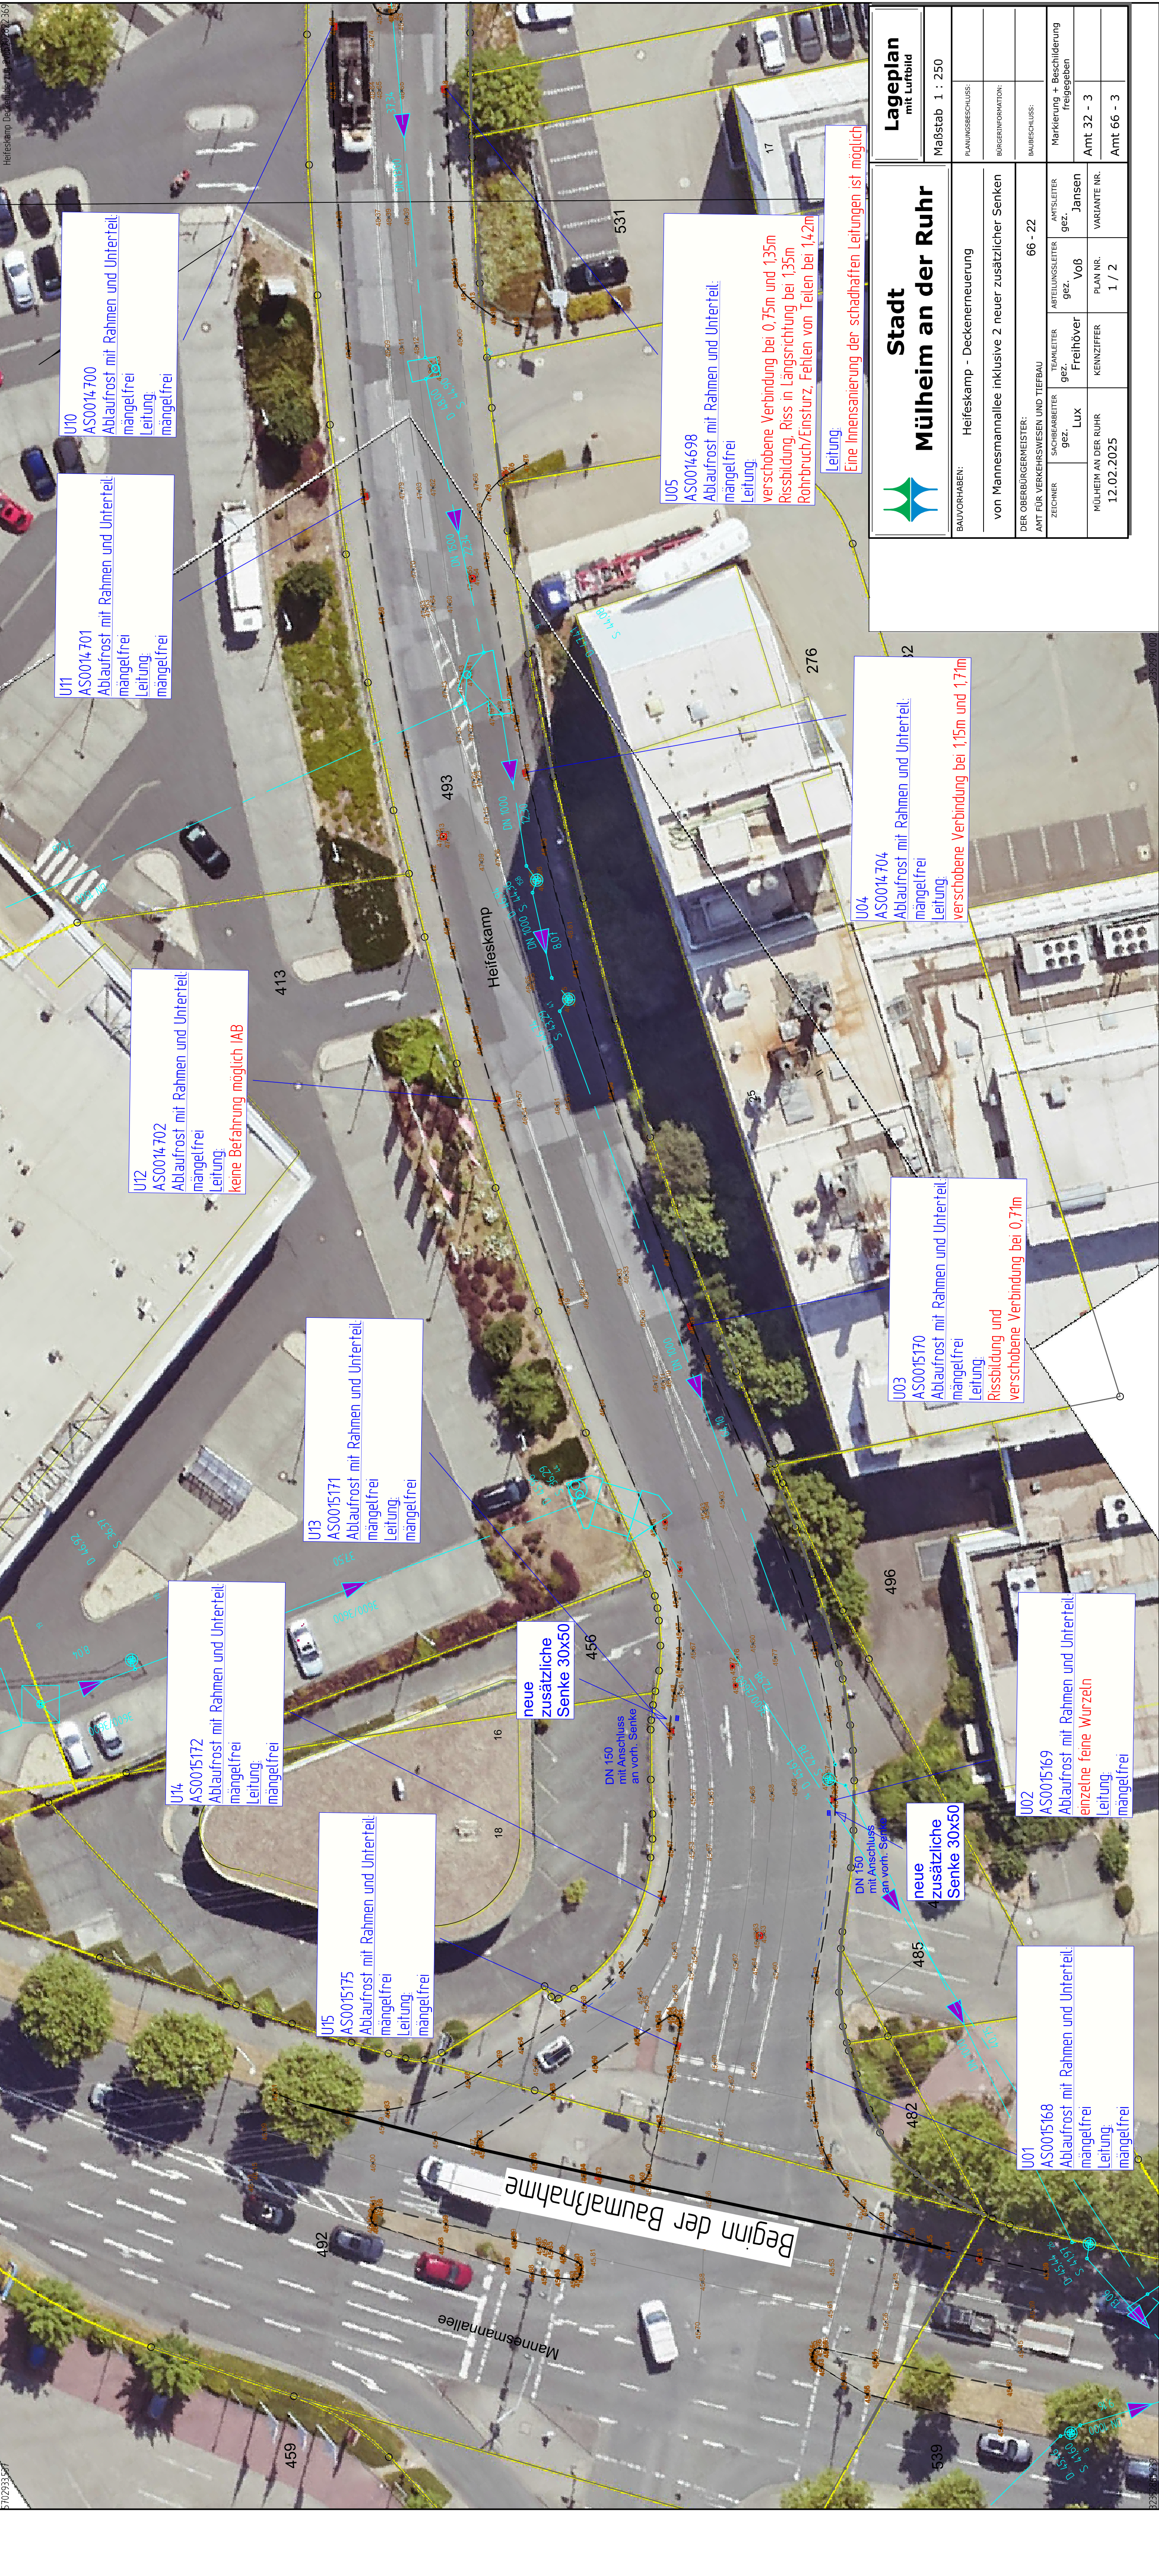
U10  
AS0014700  
Ablaufrost mit Rahmen und Unterteil:  
mängelfrei  
Leitung:  
mängelfrei

U11  
AS0014701  
Ablaufrost mit Rahmen und Unterteil:  
mängelfrei  
Leitung:  
mängelfrei

U12  
AS0014702  
Ablaufrost mit Rahmen und Unterteil:  
mängelfrei  
Leitung:  
keine Befahrung möglich IAB

U13  
AS0015171  
Ablaufrost mit Rahmen und Unterteil:  
mängelfrei  
Leitung:  
mängelfrei

U14  
AS0015172  
Ablaufrost mit Rahmen und Unterteil:  
mängelfrei  
Leitung:  
mängelfrei

U15  
AS0015175  
Ablaufrost mit Rahmen und Unterteil:  
mängelfrei  
Leitung:  
mängelfrei

U05  
AS0014698  
Ablaufrost mit Rahmen und Unterteil:  
mängelfrei  
Leitung:  
verschobene Verbindung bei 0,75m und 135m  
Rissbildung, Riss in Längsrichtung bei 135m  
Rohrbruch/Einsturz, Fehlen von Teilen bei 1,42m

U04  
AS0014704  
Ablaufrost mit Rahmen und Unterteil:  
mängelfrei  
Leitung:  
verschobene Verbindung bei 1,15m und 1,71m

U03  
AS0015170  
Ablaufrost mit Rahmen und Unterteil:  
mängelfrei  
Leitung:  
Rissbildung und  
verschobene Verbindung bei 0,71m

U02  
AS0015169  
Ablaufrost mit Rahmen und Unterteil:  
einzelne feine Wurzeln  
Leitung:  
mängelfrei

U01  
AS0015168  
Ablaufrost mit Rahmen und Unterteil:  
mängelfrei  
Leitung:  
mängelfrei

Leitung:  
Eine Innensanierung der schadhaften Leitungen ist möglich
