## Bauschadensbericht und Sanierungskonzept

### Stadthalle Mülheim an der Ruhr

*Arkadengang  
(inkl. Freitreppe)*

Datum: 03.06.2024  
Erstellt: Krischan Zora

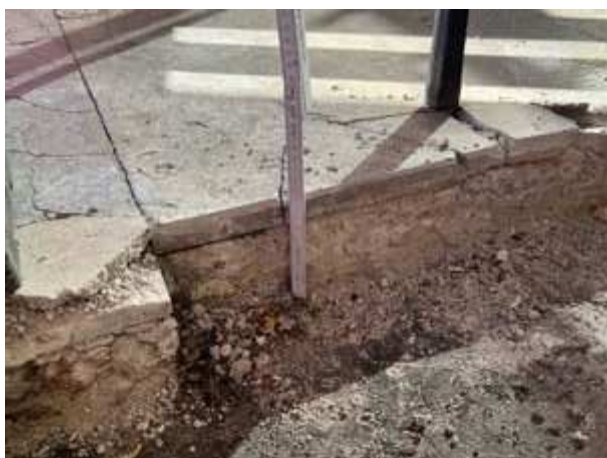
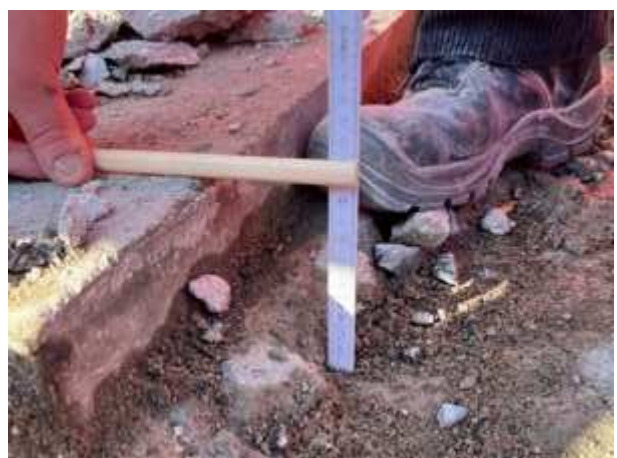
Bauteilöffnung: Aufbauhöhe Bodenbelag

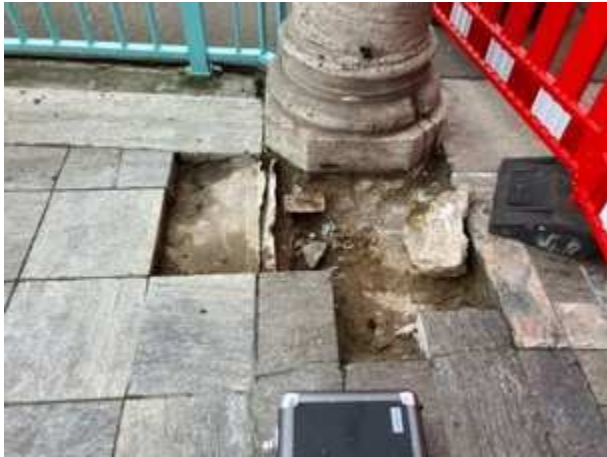
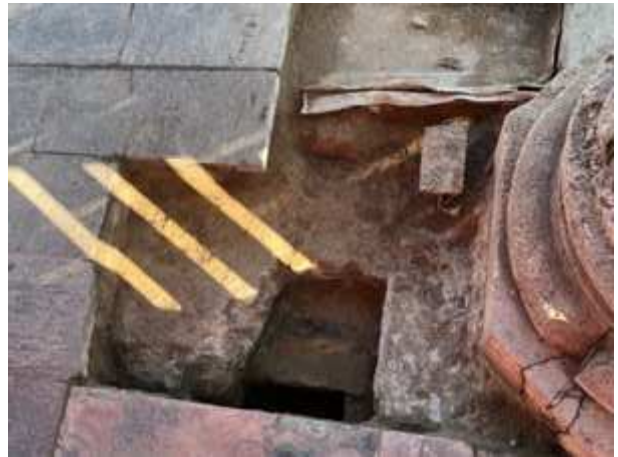
Bauteilöffnung: Übergang Arkadengang / Freitreppe

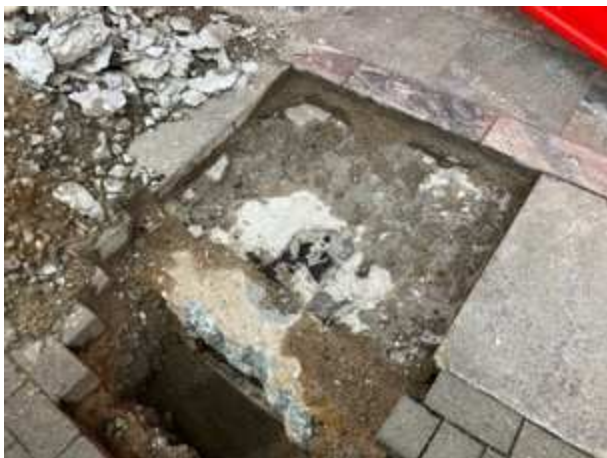
Bauteilöffnung: Übergang Arkadengang / Gehweg

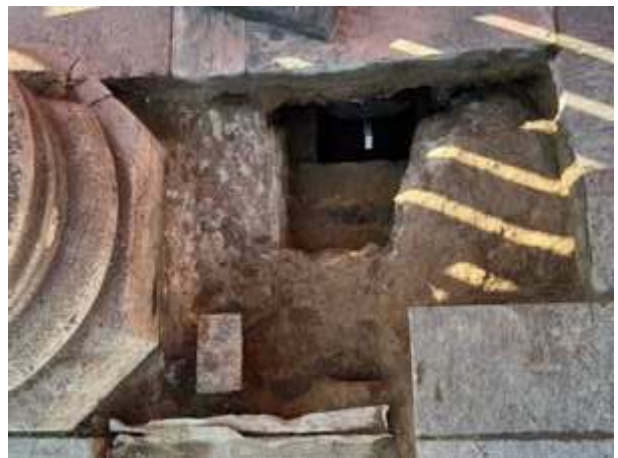
Bauteilöffnung: Übergang Arkadengang / Gehweg / Fußpunkt  
der Säule

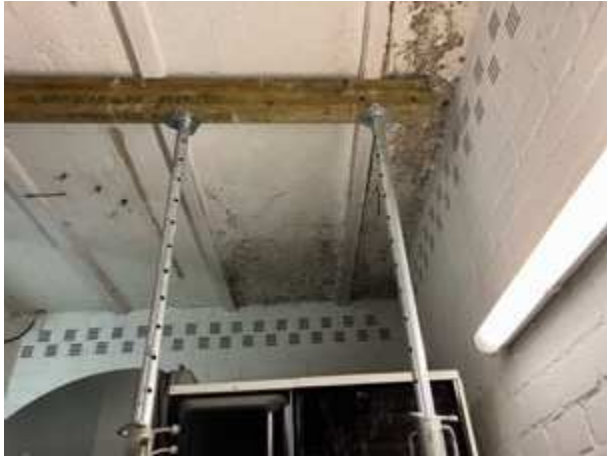
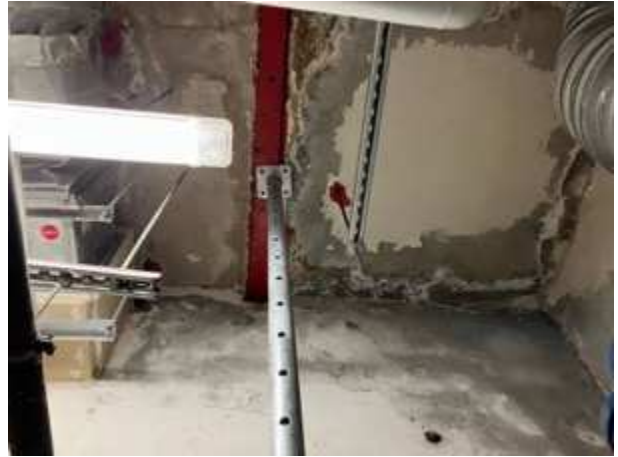
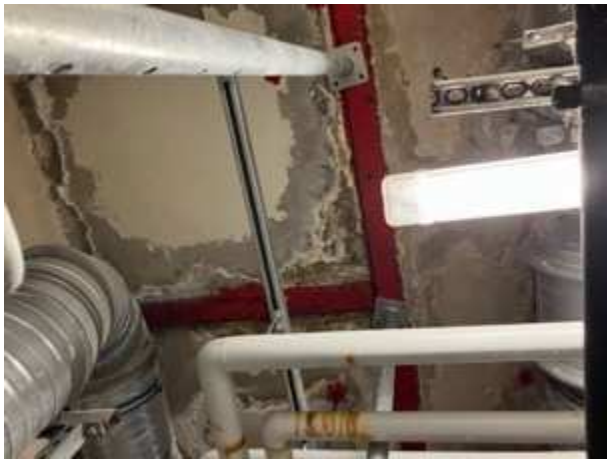
Aufgrund der vorgefundenen Schadensbilder wird die Stahlträgerdecke mit ausbetonierten Feldern aktuell vom Statiker als abhängig bewertet.

Deckenuntersicht

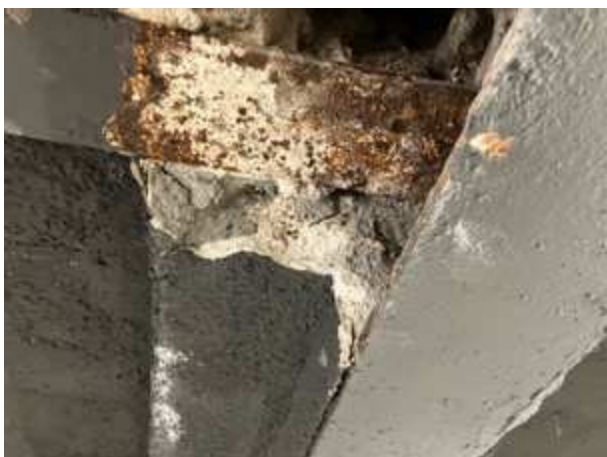
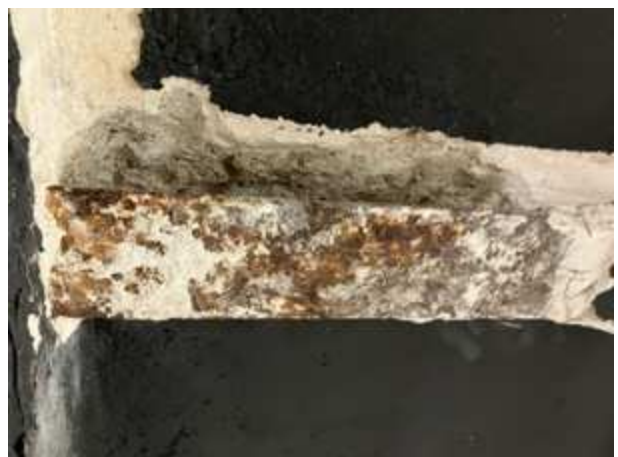
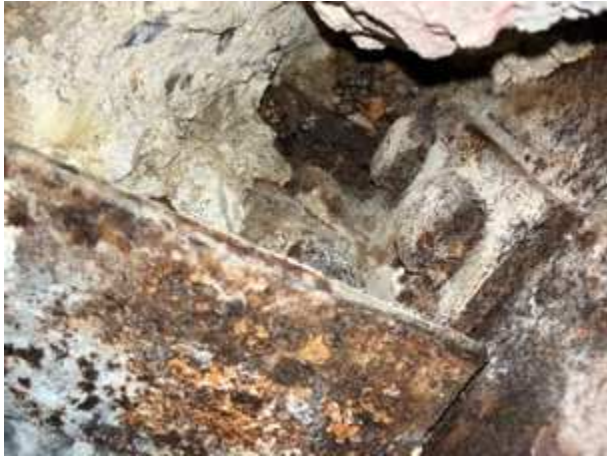
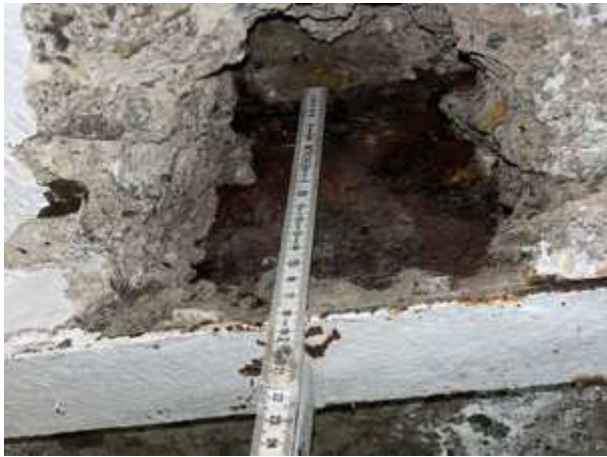
Bauteilöffnung: Freigelegter Stahlträger I180

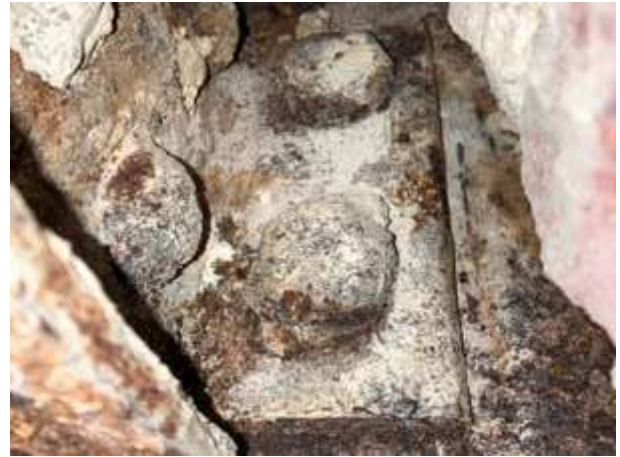
Bauteilöffnung: Verbindungsstück Neben- zu Hauptträger

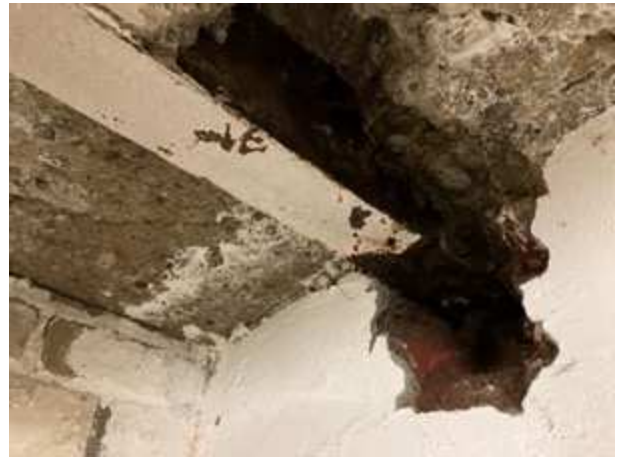
Bauteilöffnung: Freigelegter Stahlträger I180, Wandaufleger

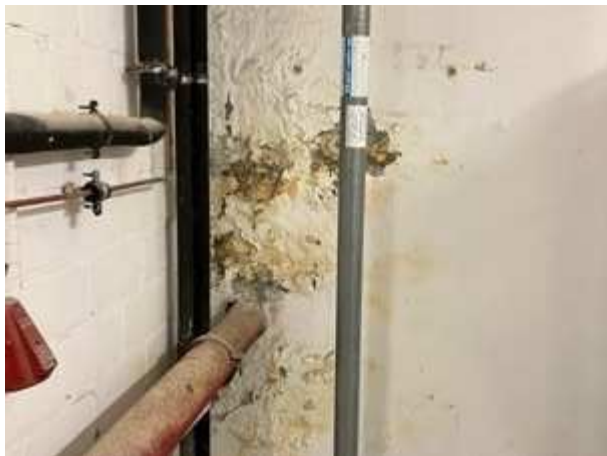
Starke Verfärbungen und Ausblühungen an der Trennwand

- Sobald der dauerhafte und regelmäßige Feuchtigkeitseintrag in die Konstruktion gestoppt ist, kann mit der Sanierung der Außenwände begonnen werden.
- Durch den Feuchtigkeitstransport werden die Mineralien innerhalb der Wand gelöst. Diese lagern sich innenseitig als Salzkruste ab. Dieser Transport wird auch noch viele Jahre weitergehen. Hier kann zunächst über Zellulosekompressen, die regelmäßig erneuert werden, ein Großteil an gelösten Mineralien entfernt werden.

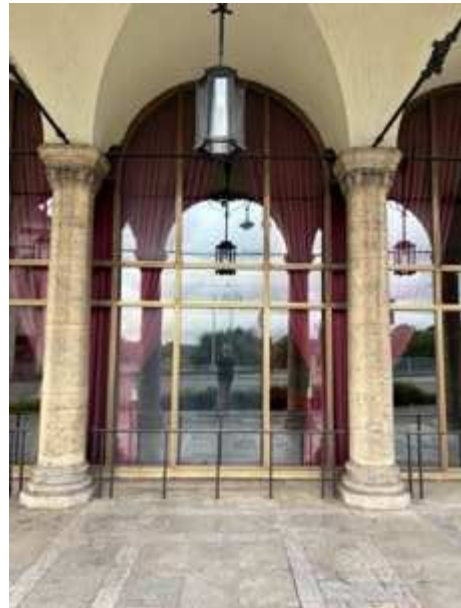
Die Gläser sind „blind“. Vermutlich handelt es sich bei der 1954 geplanten und gebauten Zweischeibenverglasung um ein sehr frühes Werk einer Isolierverglasung. Diese ist vermutlich in Eigenleistung durch einen Schlosser/Glaser ausgeführt worden. Der Randverbund der Gläser ist nicht dicht, sodass hier Kondensat in den Scheibenzwischenraum eindringt. Dies führt zu dem beschlagenen Effekt.

Stahl-Glas-Fassade

- Die gesamte Stahlkonstruktion bekommt einen dauerhaften Korrosionsschutz, der im Vorfeld mit den Vertretern der Denkmalpflege abgestimmt wird.
- Die Gläser werden durch Isolierglasscheiben ersetzt. Hier wird darauf geachtet, dass die Gläser aufgrund der vielbefahrenen Straße gewisse Schallschutzanforderungen nicht unterschreiten.
- Anschließend wird die Anlage wieder vor Ort zusammen gebaut und aufgerichtet. Die Gläser werden wieder mit den vorhandenen Glashalteleisten aus Messing befestigt. Die hierfür erforderlichen und abgängigen Federklammern werden ersetzt.
- Für den fachgerechten Anschluss der Sockelabdichtung wird der Fußpunkt der Glasfassade entsprechend modifiziert.

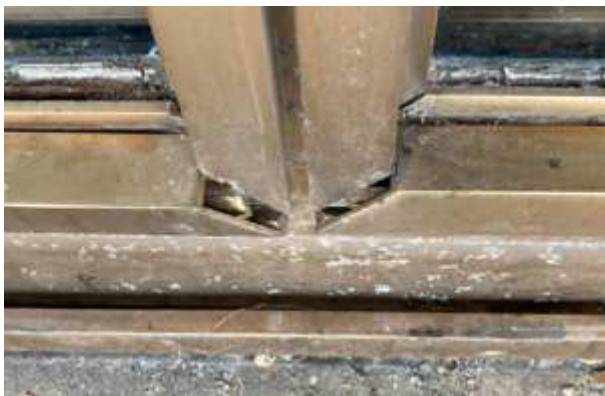
Die Fassade ist komplett mit Messingschalen belegt. Diese sind mit Federklipps aus Federstahl befestigt. Bei einer Bauteilöffnung zeigte sich, dass der Federstahl seine Elastizität verloren hat und die Messingschalen nicht mehr einwandfrei in ihrer Lage gesichert werden.

Detail Glashalteleisten aus Messing

- Bestandsaufnahme und Dokumentation des aktuellen Zustands.
- Rückbau der kompletten Anlage. In die Öffnung wird ein einbruchhemmender Notverschluss eingebaut.
- Reinigung der gesamten Anlage. Die Gläser sind für den Wiedereinbau nicht zu gebrauchen, da aufgrund des defekten Randverbunds Tauwasser eingedrungen ist.
- Der Zustand der gesamten Anlage wird überprüft und einer Bewertung unterzogen. Aktuell wird aufgrund der durchgeführten Voruntersuchungen davon ausgegangen, dass die Primärkonstruktion der Anlage in den Anschlussbereichen an die Fassade die größten Schäden aufweist. Diese werden denkmalgerecht und in Anlehnung an den Bestand durch identische Profile ergänzt.
- Alle Messingschienen werden behutsam gereinigt und instand gesetzt.

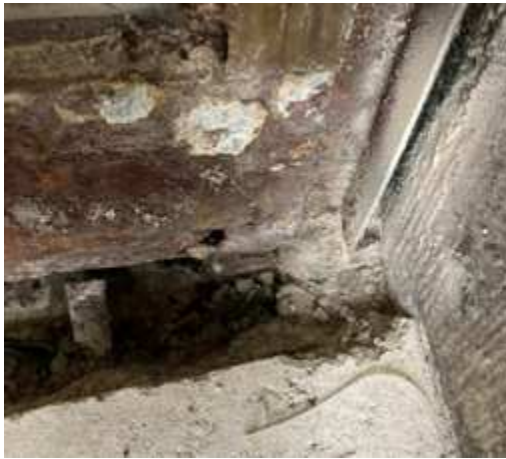
Durch die Feuchtigkeitsbelastung des Bodens sowie der Kellerdecke gibt es massive Rostschäden an dem unteren Stahlprofil. Dieses ist teilweise komplett verrostet.

Unterkonstruktion, korrodierter Stahl

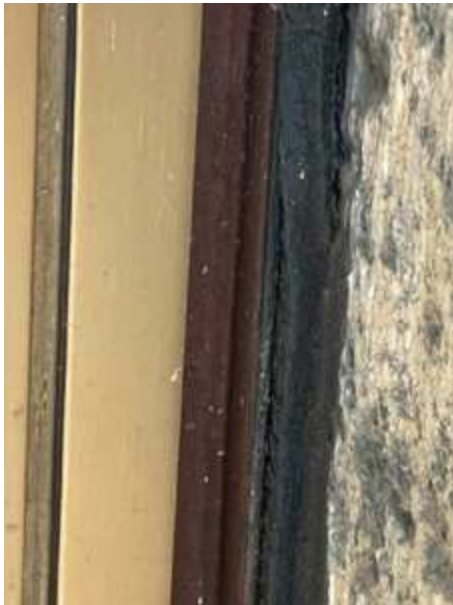
Die umlaufenden Anschlüsse an die Natursteinfassade weisen ebenfalls Mängel auf. Neben sichtbaren Roststellen zeigt sich zusätzlich, dass die hier verbaute Dichtungsmasse trocken, mürbe und porös ist, wodurch sie ihren Zweck einer einandfreien Abdichtung nicht mehr erfüllen kann. Die Dichtungsmasse sollte auf Asbest überprüft werden.

Seitlicher Anschluss mit defekter Dichtung

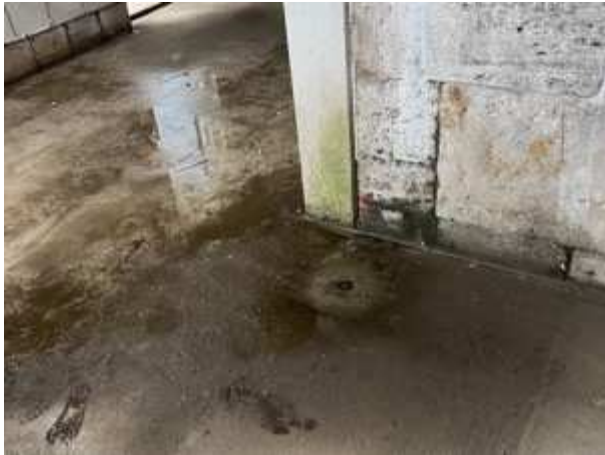
Starker Niederschlagseintrag unterhalb der Freitreppe

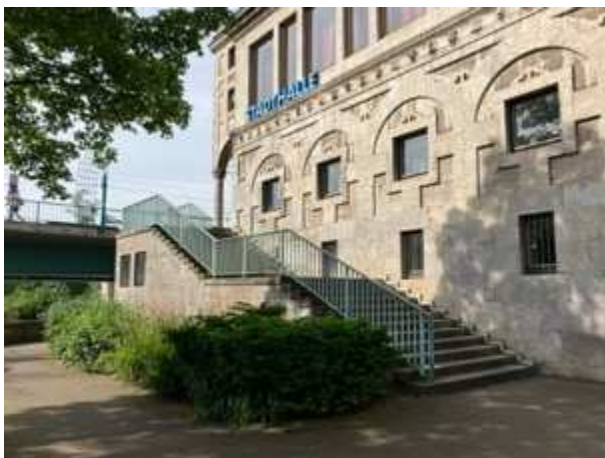
Außenfassade der Freitreppe

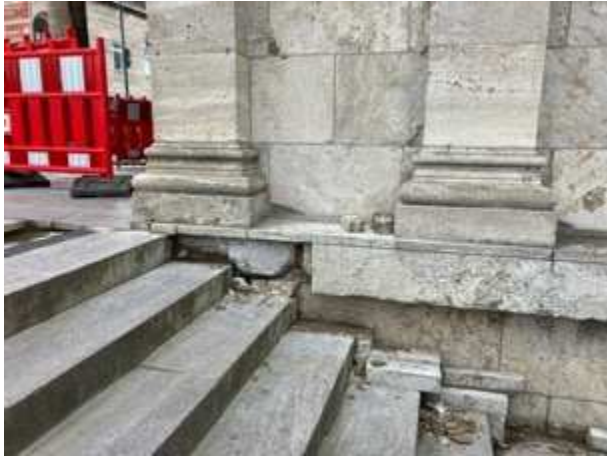
Übergang Freitreppe an Außenfassade

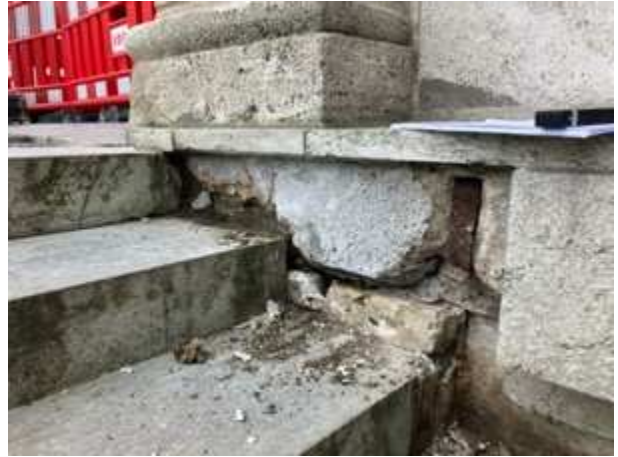
Übergang Freitreppe an Außenfassade, Detail

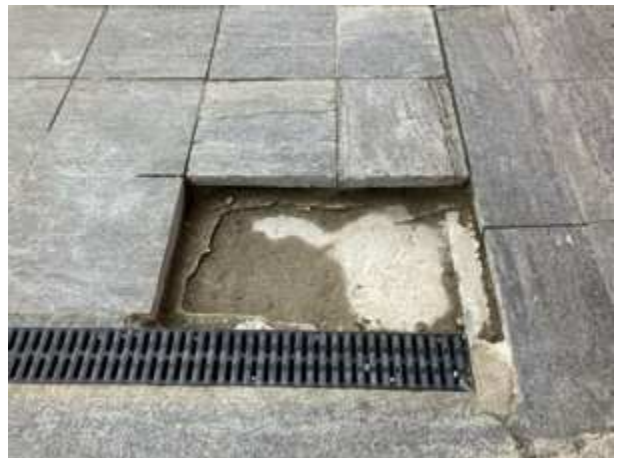
Abdichtungsebene aus Flüssigkunststoff

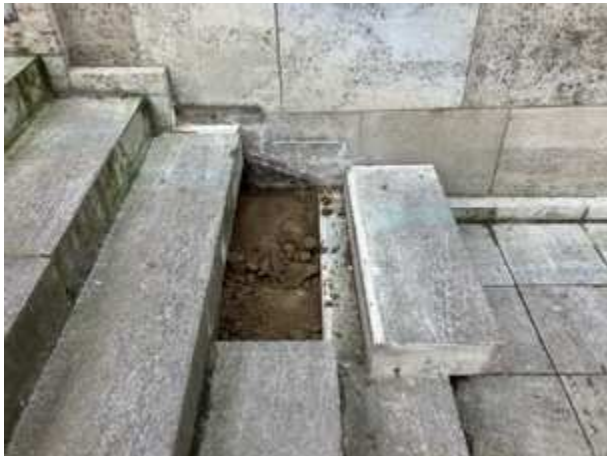
Ausgebaute Blockstufe
