Bauschadensbericht und Sanierungskonzept

Stadthalle Mülheim an der Ruhr

*Arkadengang
(inkl. Freitreppe)*

Datum: 03.06.2024

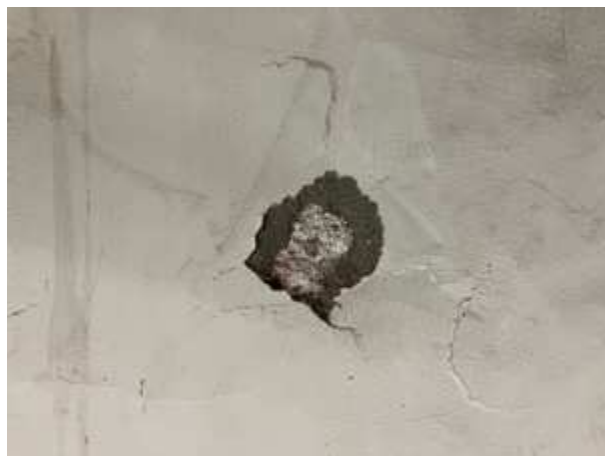
Putzabplatzung; starke Durchsalzung des Mauerwerks

- Sobald der dauerhafte und regelmäßige Feuchtigkeitseintrag in die Konstruktion gestoppt ist, kann mit der Sanierung der Außenwände begonnen werden.
- Durch den Feuchtigkeitstransport werden die Mineralien innerhalb der Wand gelöst. Diese lagern sich innenseitig als Salzkruste ab. Dieser Transport wird auch noch viele Jahre weitergehen. Hier kann zunächst über Zellulosekompressen, die regelmäßig erneuert werden, ein Großteil an gelösten Mineralien entfernt werden.

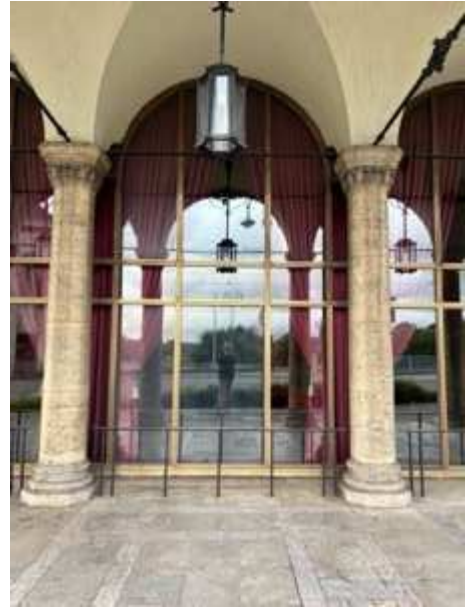
Die Gläser sind „blind“. Vermutlich handelt es sich bei der 1954 geplanten und gebauten Zweischeibenverglasung um ein sehr frühes Werk einer Isolierverglasung. Diese ist vermutlich in Eigenleistung durch einen Schlosser/Glaser ausgeführt worden. Der Randverbund der Gläser ist nicht dicht, sodass hier Kondensat in den Scheibenzwischenraum eindringt. Dies führt zu dem beschlagenen Effekt.

Stahl-Glas-Fassade

- Bestandsaufnahme und Dokumentation des aktuellen Zustands.
- Rückbau der kompletten Anlage. In die Öffnung wird ein einbruchhemmender Notverschluss eingebaut.
- Reinigung der gesamten Anlage. Die Gläser sind für den Wiedereinbau nicht zu gebrauchen, da aufgrund des defekten Randverbunds Tauwasser eingedrungen ist.
- Der Zustand der gesamten Anlage wird überprüft und einer Bewertung unterzogen. Aktuell wird aufgrund der durchgeführten Voruntersuchungen davon ausgegangen, dass die Primärkonstruktion der Anlage in den Anschlussbereichen an die Fassade die größten Schäden aufweist. Diese werden denkmalgerecht und in Anlehnung an den Bestand durch identische Profile ergänzt.
- Alle Alu-Schienen werden behutsam gereinigt und instand gesetzt.

- Die gesamte Stahlkonstruktion bekommt einen dauerhaften Korrosionsschutz, der im Vorfeld mit den Vertretern der Denkmalpflege abgestimmt wird.
- Die Gläser werden durch Isolierglasscheiben ersetzt. Hier wird darauf geachtet, dass die Gläser aufgrund der vielbefahrenen Straße gewisse Schallschutzanforderungen nicht unterschreiten.
- Anschließend wird die Anlage wieder vor Ort zusammen gebaut und aufgerichtet. Die Gläser werden wieder mit den vorhandenen Glashalteleisten aus Aluminium befestigt. Die hierfür erforderlichen und abgängigen Federklammern werden ersetzt.
- Für den fachgerechten Anschluss der Sockelabdichtung wird der Fußpunkt der Glasfassade entsprechend modifiziert.

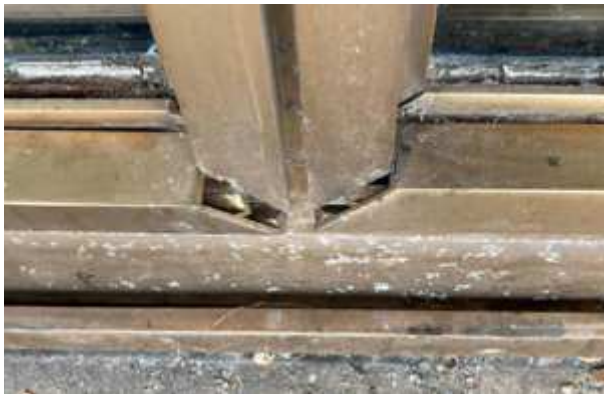
Detail Glashalteleisten

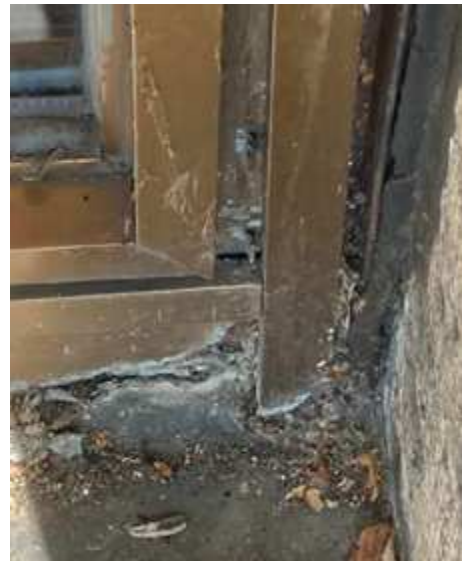
Die umlaufenden Anschlüsse an die Natursteinfassade weisen ebenfalls Mängel auf. Neben sichtbaren Roststellen zeigt sich zusätzlich, dass die hier verbaute Dichtungsmasse trocken, mürbe und porös ist, wodurch sie ihren Zweck einer einandrefreien Abdichtung nicht mehr erfüllen kann. Die Dichtungsmasse sollte auf Asbest überprüft werden.

Seitlicher Fassadenanschluss

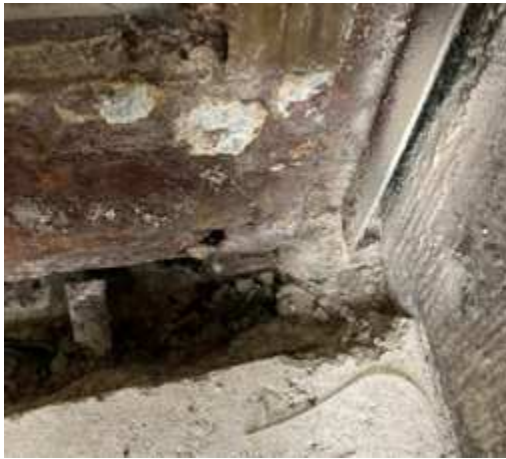
Durch die Feuchtigkeitsbelastung des Bodens sowie der Kellerdecke gibt es massive Rostschäden an dem unteren Stahlprofil. Dieses ist teilweise komplett verrostet.

Unterkonstruktion, korrodierter Stahl

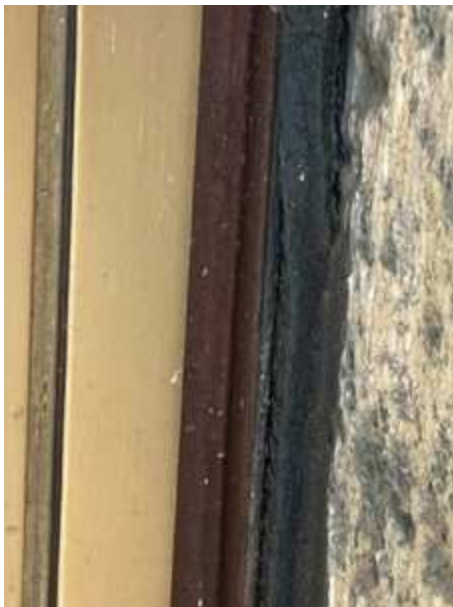
Seitlicher Anschluss mit defekter Dichtung

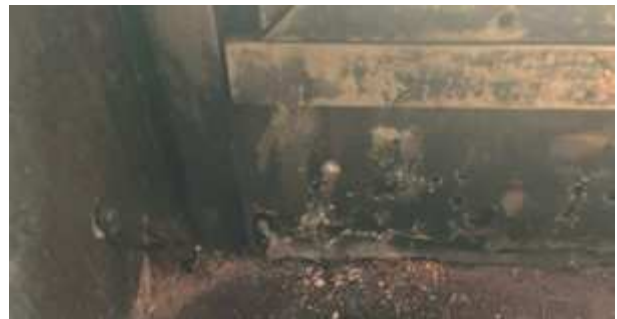
Korrodierter Stahlträger am Fußpunkt

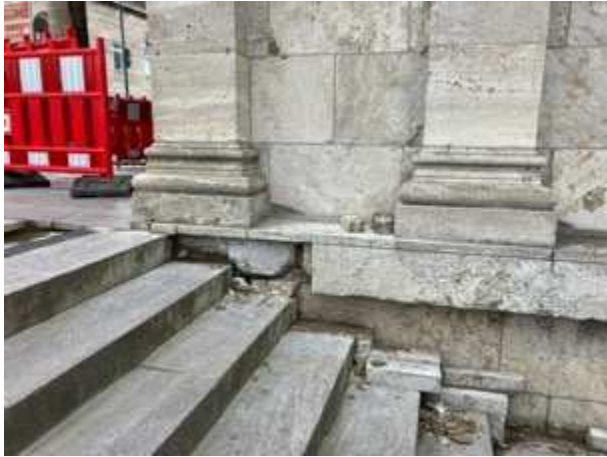
Übergang Freitreppe an Außenfassade

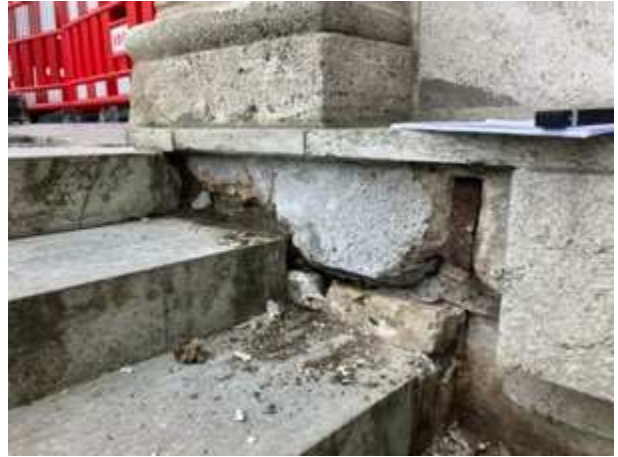
Übergang Freitreppe an Außenfassade, Detail

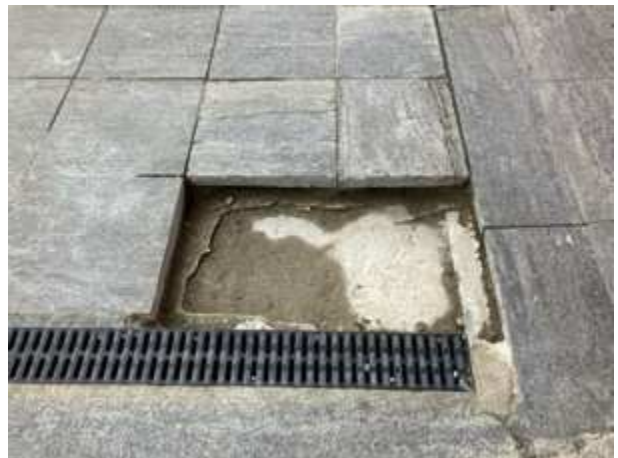
Abdichtungsebene aus Flüssigkunststoff

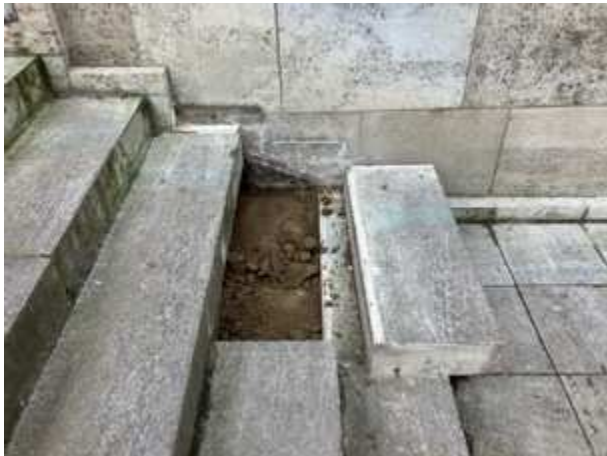
Ausgebaute Blockstufe
