Bauschadensbericht und Sanierungskonzept

Stadthalle Mülheim an der Ruhr

*Arkadengang
(inkl. Freitreppe)*

Datum: 03.06.2024

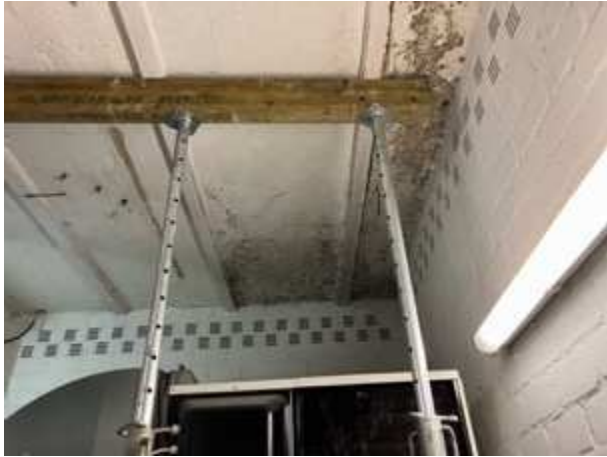
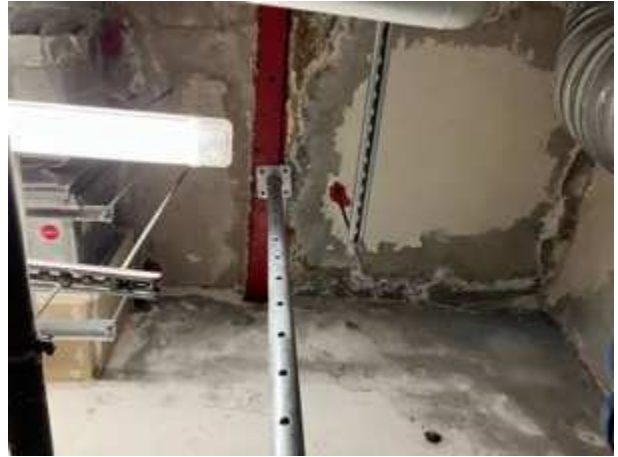
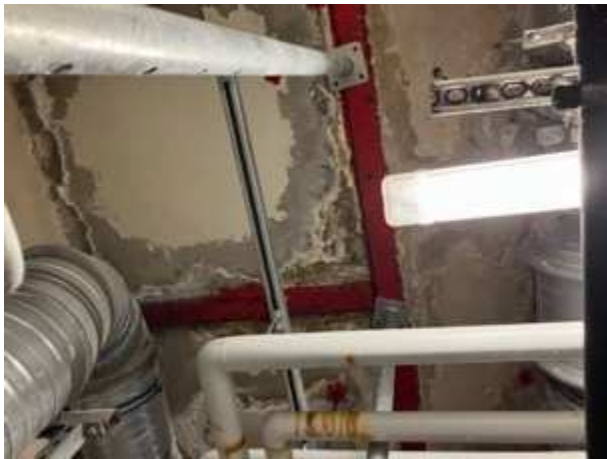
Aufgrund der vorgefundenen Schadensbilder wird die Stahlträgerdecke mit ausbetonierten Feldern aktuell vom Statiker als abhängig bewertet.

Deckenuntersicht

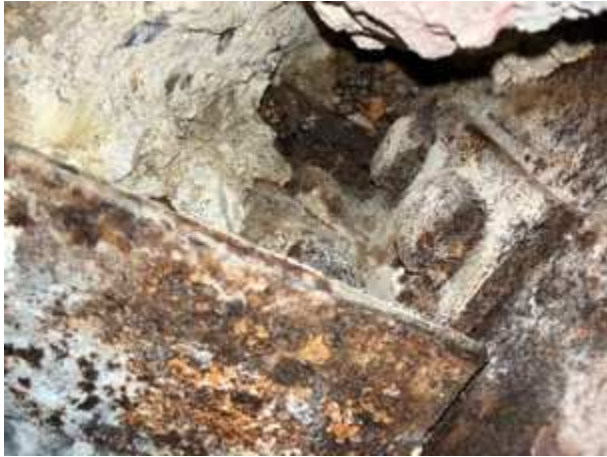
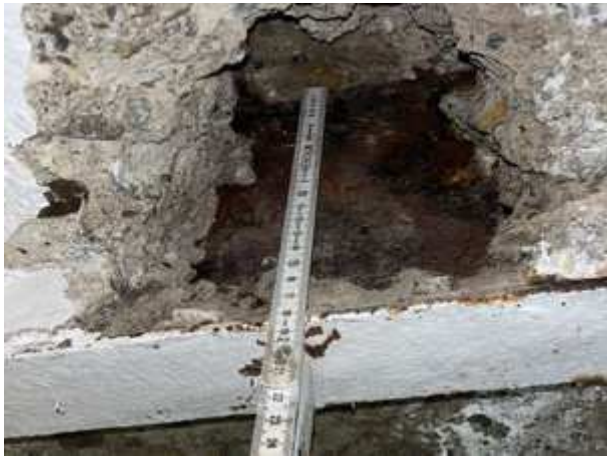
Bauteilöffnung: Freigelegter Stahlträger I180

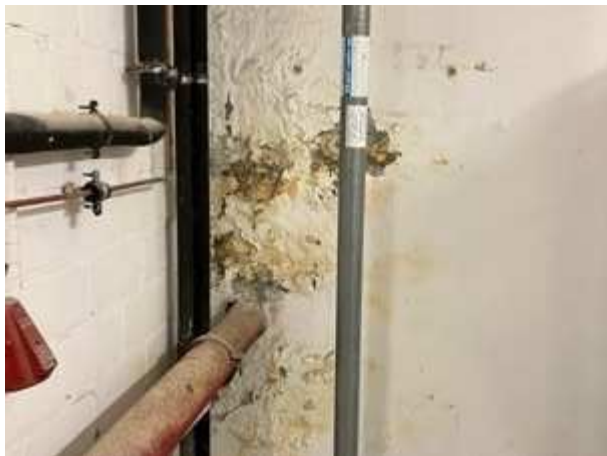
Starke Verfärbungen und Ausblühungen an der Trennwand

- Sobald der dauerhafte und regelmäßige Feuchtigkeitseintrag in die Konstruktion gestoppt ist, kann mit der Sanierung der Außenwände begonnen werden.
- Durch den Feuchtigkeitstransport werden die Mineralien innerhalb der Wand gelöst. Diese lagern sich innenseitig als Salzkruste ab. Dieser Transport wird auch noch viele Jahre weitergehen. Hier kann zunächst über Zellulosekompressen, die regelmäßig erneuert werden, ein Großteil an gelösten Mineralien entfernt werden.

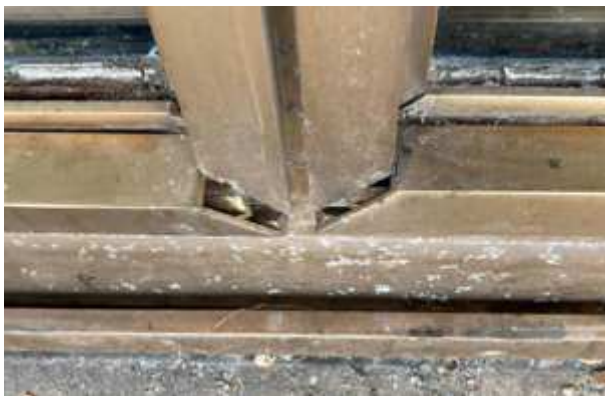
Die Fassade ist komplett mit Messingschalen belegt. Diese sind mit Federklipps aus Federstahl befestigt. Bei einer Bauteilöffnung zeigte sich, dass der Federstahl seine Elastizität verloren hat und die Messingschalen nicht mehr einwandfrei in ihrer Lage gesichert werden.

Detail Glashalteleisten aus Messing

- Bestandsaufnahme und Dokumentation des aktuellen Zustands.
- Rückbau der kompletten Anlage. In die Öffnung wird ein einbruchhemmender Notverschluss eingebaut.
- Reinigung der gesamten Anlage. Die Gläser sind für den Wiedereinbau nicht zu gebrauchen, da aufgrund des defekten Randverbunds Tauwasser eingedrungen ist.
- Der Zustand der gesamten Anlage wird überprüft und einer Bewertung unterzogen. Aktuell wird aufgrund der durchgeführten Voruntersuchungen davon ausgegangen, dass die Primärkonstruktion der Anlage in den Anschlussbereichen an die Fassade die größten Schäden aufweist. Diese werden denkmalgerecht und in Anlehnung an den Bestand durch identische Profile ergänzt.
- Alle Messingschienen werden behutsam gereinigt und instand gesetzt.

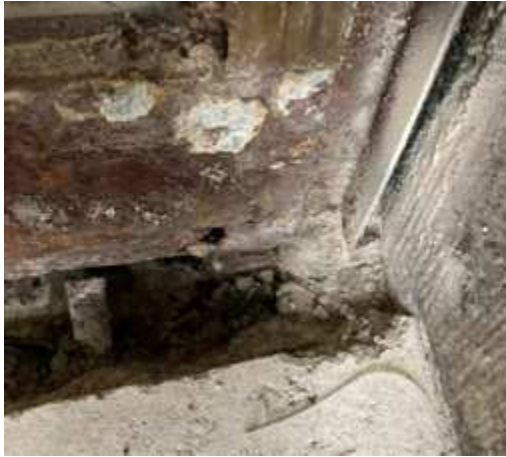
Durch die Feuchtigkeitsbelastung des Bodens sowie der Kellerdecke gibt es massive Rostschäden an dem unteren Stahlprofil. Dieses ist teilweise komplett verrostet.

Unterkonstruktion, korrodierter Stahl

- Die gesamte Stahlkonstruktion bekommt einen dauerhaften Korrosionsschutz, der im Vorfeld mit den Vertretern der Denkmalpflege abgestimmt wird.
- Die Gläser werden durch Isolierglasscheiben ersetzt. Hier wird darauf geachtet, dass die Gläser aufgrund der vielbefahrenen Straße gewisse Schallschutzanforderungen nicht unterschreiten.
- Anschließend wird die Anlage wieder vor Ort zusammen gebaut und aufgerichtet. Die Gläser werden wieder mit den vorhandenen Glashalteleisten aus Messing befestigt. Die hierfür erforderlichen und abgängigen Federklammern werden ersetzt.
- Für den fachgerechten Anschluss der Sockelabdichtung wird der Fußpunkt der Glasfassade entsprechend modifiziert.

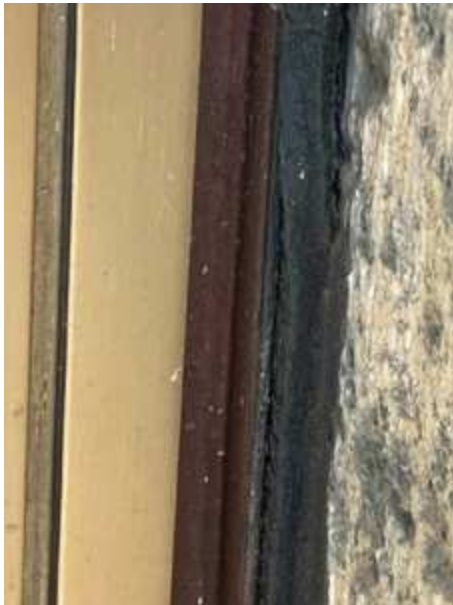
Die umlaufenden Anschlüsse an die Natursteinfassade weisen ebenfalls Mängel auf. Neben sichtbaren Roststellen zeigt sich zusätzlich, dass die hier verbaute Dichtungsmasse trocken, mürbe und porös ist, wodurch sie ihren Zweck einer einandfreien Abdichtung nicht mehr erfüllen kann. Die Dichtungsmasse sollte auf Asbest überprüft werden.

Seitlicher Anschluss mit defekter Dichtung

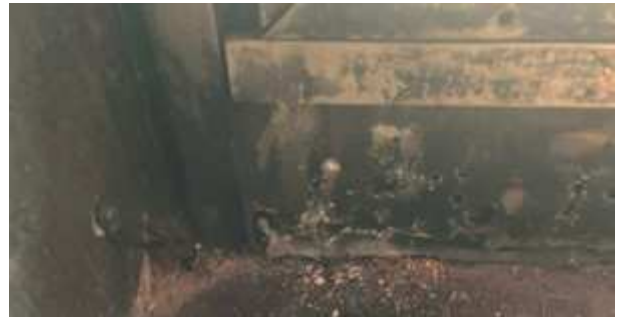
Korrodierter Stahlträger am Fußpunkt

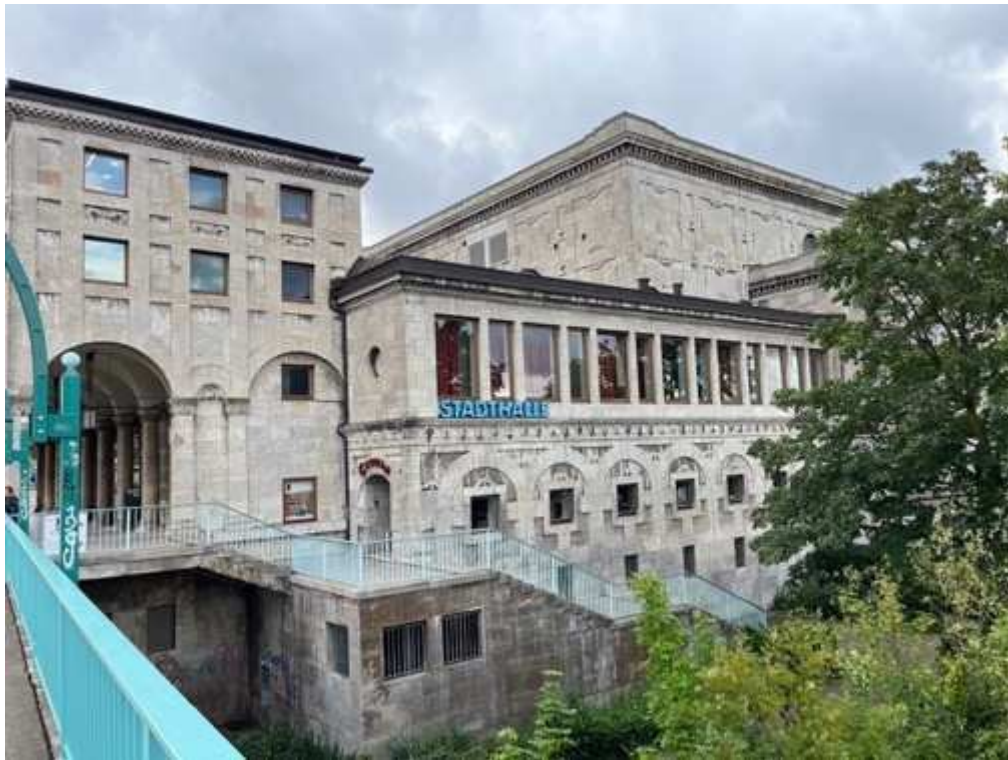
Die Freitreppe ist ohne Bauteilfuge an die historische Gebäudeaußenwand angebaut worden.

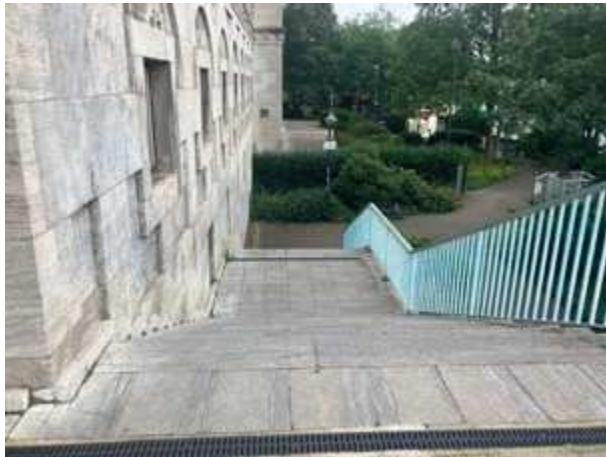
Gebrochene Platten sowie organischer Bewuchs

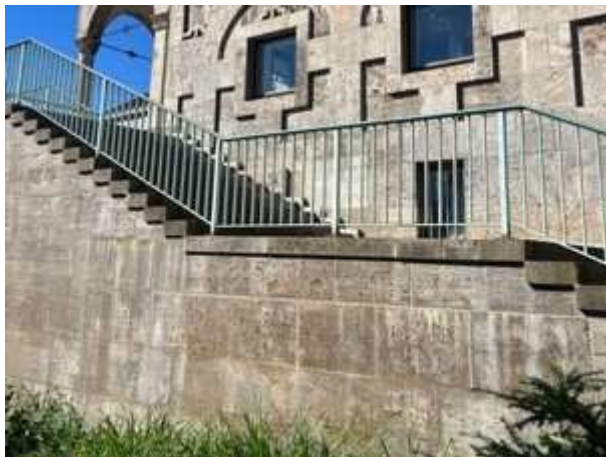
Starke Verfärbungen und Wasserläufer am Fugennetz

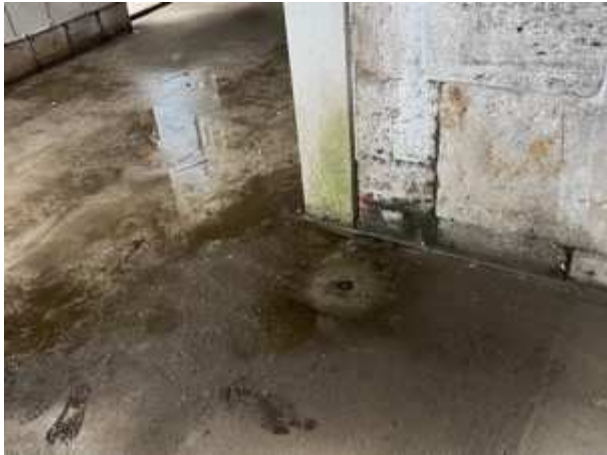
Starker Niederschlagseintrag unterhalb der Freitreppe

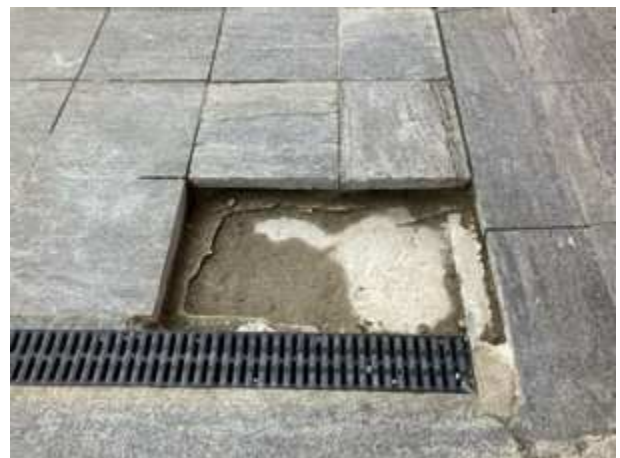
Abdichtungsebene aus Flüssigkunststoff
